# 華寧殿 典祠廳址 發掘調査 報告書

2000

京畿文化財團 附設  
畿甸文化財研究院  
水 原 市

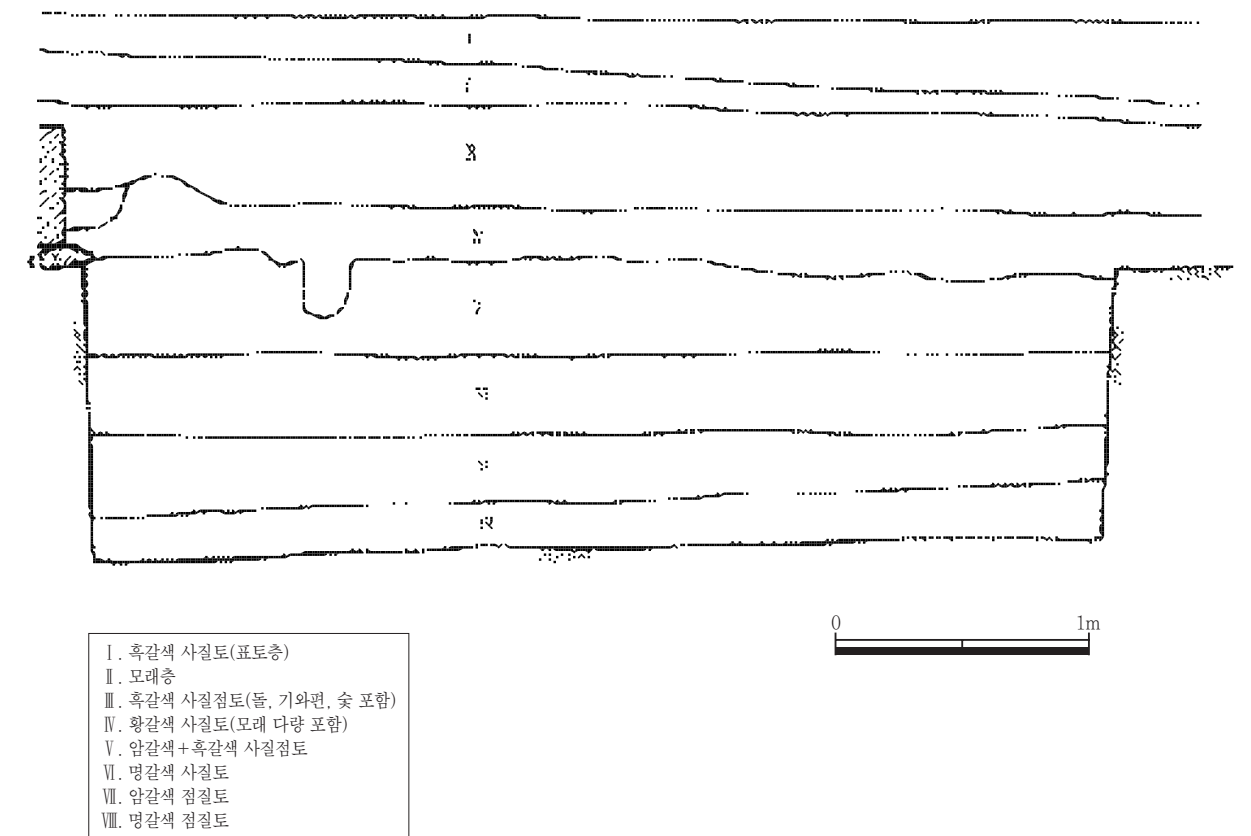
도면 8. ‘가’ 지점 건물지 토층도

토층은 장비를 이용하여 유구가 없는 곳에 1×4m의 트렌치를 2.05m 깊이로 조사하였다. 토층은 세부적으로 8개의 층위를 보이고 있는데 퇴적 상태로 보아 하단부터 자연 퇴적층, 성토층, 복토층 등 3개 층위로 구분된다. 자연퇴적층은 명갈색 점질토와 암갈색 점질토로 이루어져 있으며 두께는 대략 40cm 정도이다. 성토층은 명갈색사질토, 암갈색(부분적으로 흑갈색) 사질점토, 모래가 많이 섞인 황갈색 사질토 등 3개의 토양이 차례로 나타나며 두께는 대략 90cm이다. 성토층에 모래가 많이 섞여 있는 것은 화령전의 배수 문제와

연관된 것으로 판단된다. 복토층은 돌, 기와편, 숯, 소토 등이 포함된 흑갈색 사질점토, 모래층, 표토층 등으로 이루어졌으며 두께는 0.75m이다.

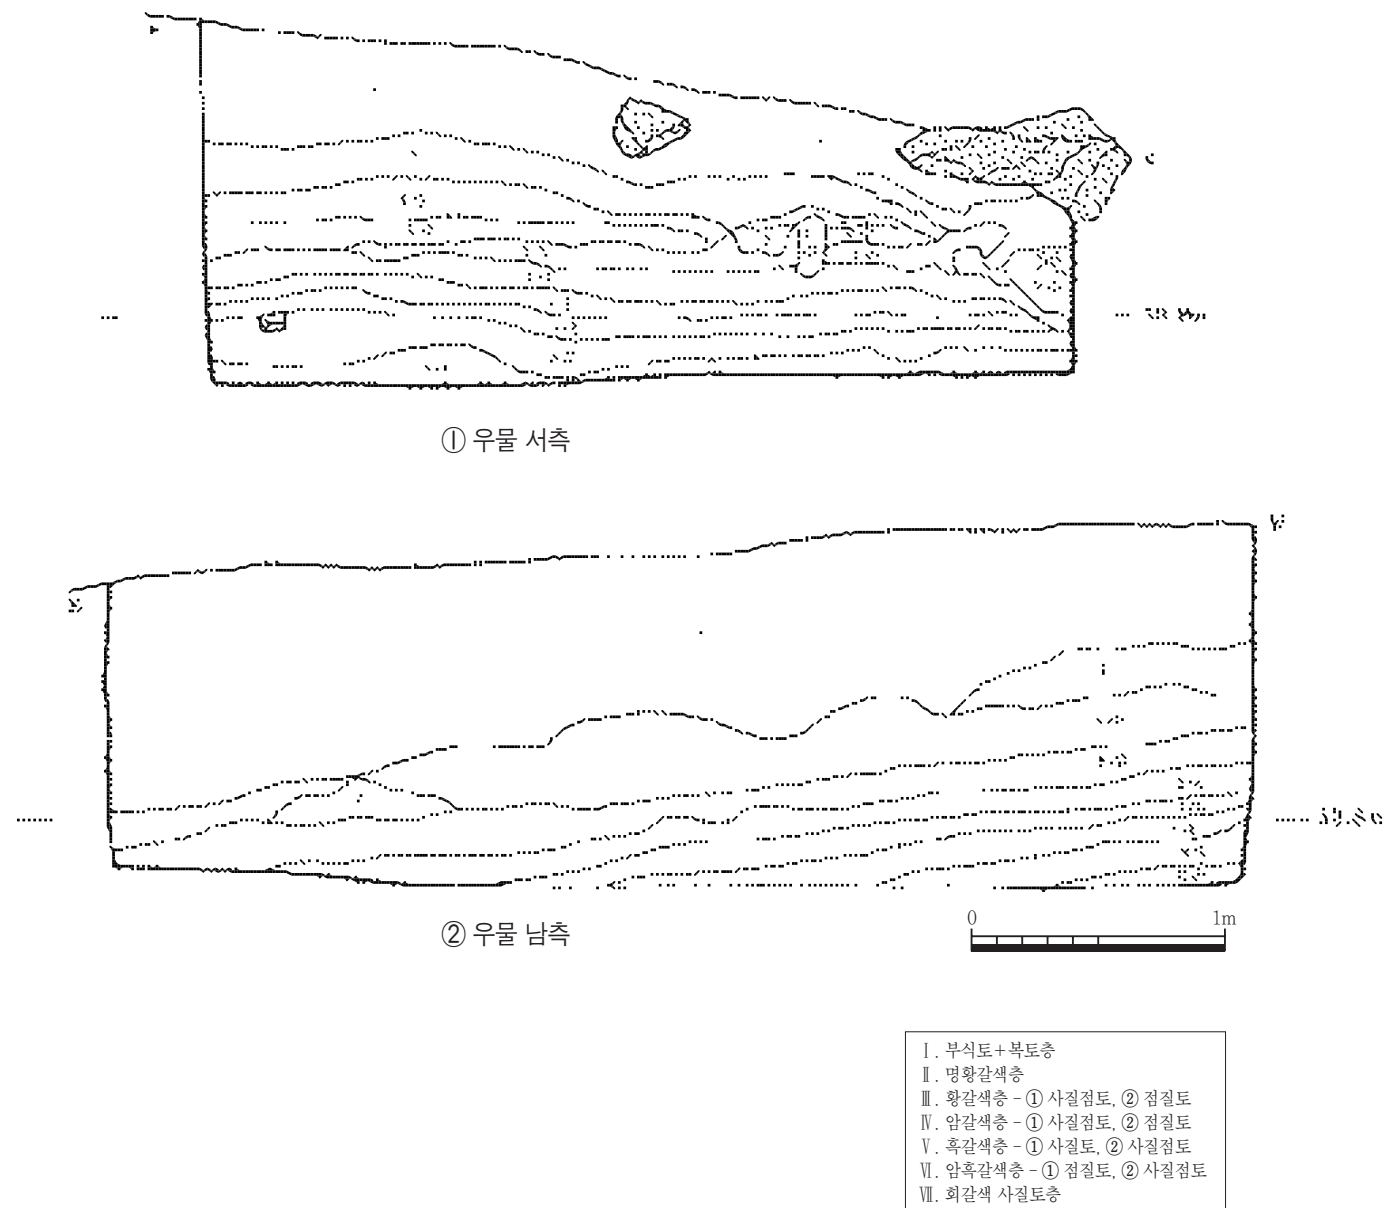
도면 9-1. '가' 지점 우물 토층도

우물 남측에 나타난 토층 역시 두꺼운 부식토층 아래 명황갈색, 황갈색, 암갈색, 흑갈색, 암흑갈색, 회갈색 사질토층이 나타나는 가운데 각 토층마다 사질토와 점질토가 반복되는 양상을 보이고 있다. 이러한 토층 구조는 화령전 토목공사단계에서 전체적인 성토작업을 선행한 후 각종 시설물이 축조되었다는 사실을 의미한다고 하겠다.

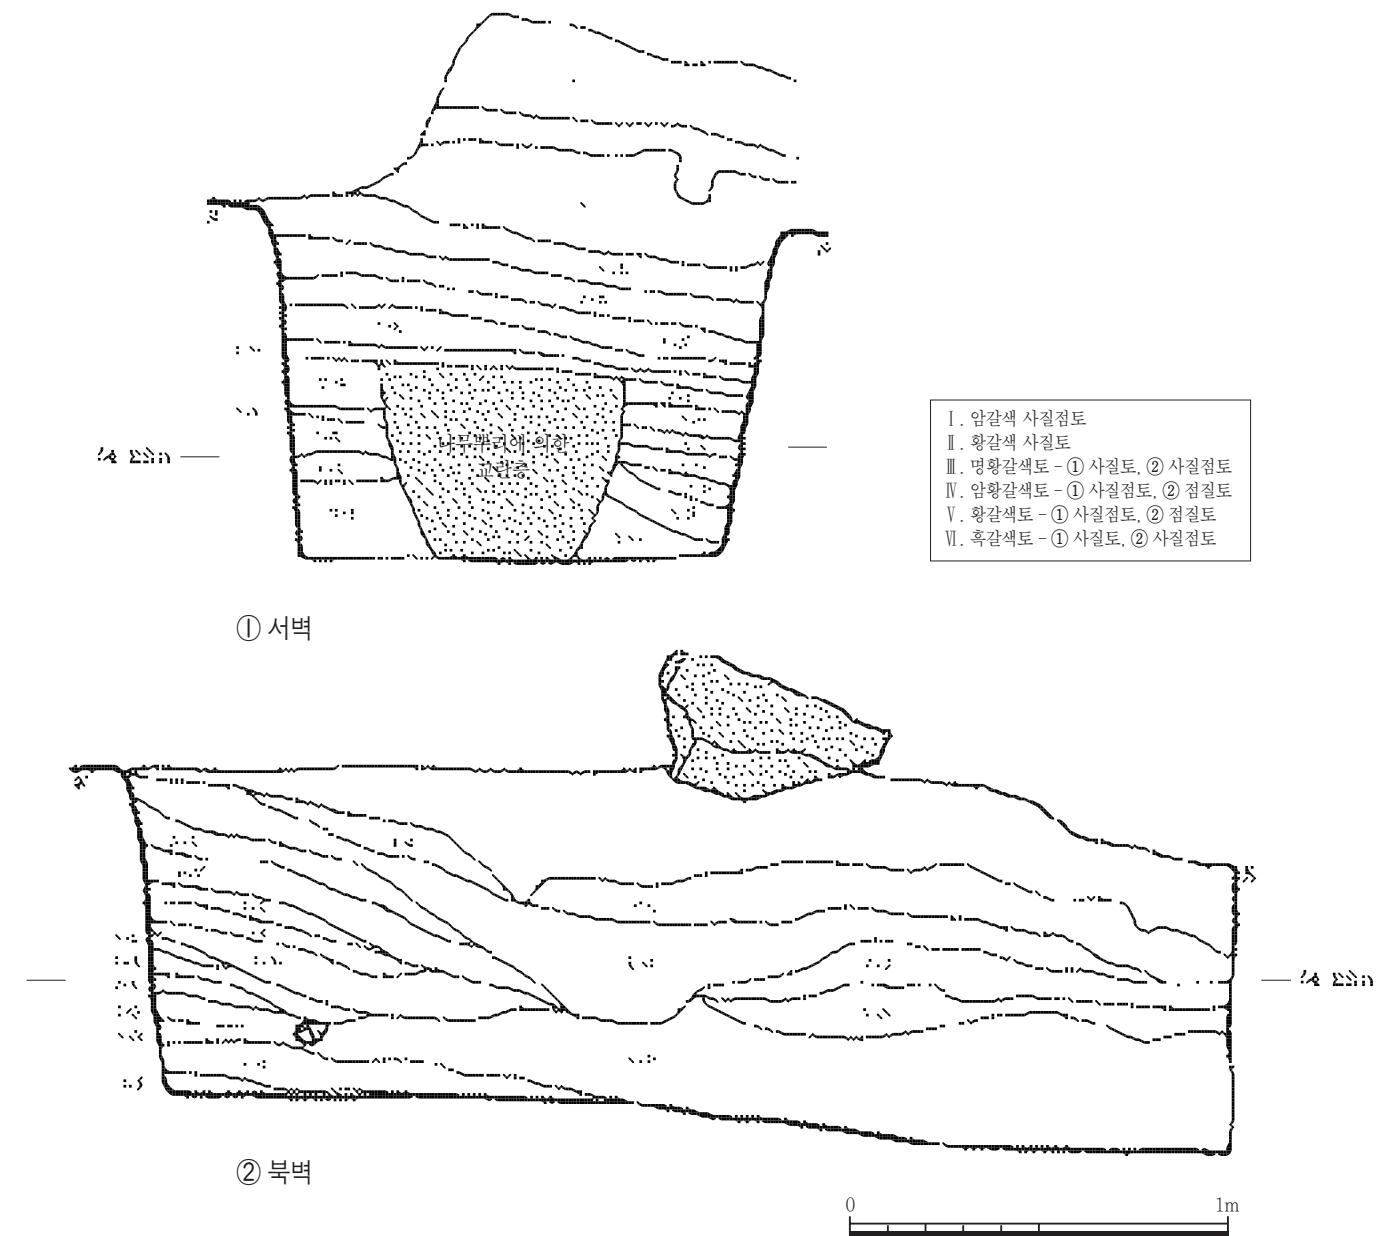
도면 9-2. '가' 지점 우물 서측 트렌치 토층도

먼저 우물 서측에 3.4×1.2m의 트렌치를 구 지표면까지 설치하여 우물지 서측의 토층과 석축시설의 有無를 조사하였다. 층위는 암갈색 사질점토층 위로 부식토가 0.4m 이상 두껍게 덮여 있었으며 대략 암갈색 사질점토, 황갈색토, 흑갈색토의 3종류의 성토층으로 구분된다. 황갈색토는 색상에 따라 황갈색, 명황갈색, 암황갈

색, 황갈색 순으로 나타나고 각 층위마다 사질토와 점질토가 반복되는 경향을 보이고 있다. 흑갈색토 역시 사질토와 점질토를 교대로 성토하였다. 성토층은 회를 섞어 매우 단단하게 鋪設하였는데, 팔달산 자락을 이용하여 西高東低로 건축된 화령전의 지형적 특징과 假山造營, 우물이라는 특수성을 고려하였던 것으로 판단된다.

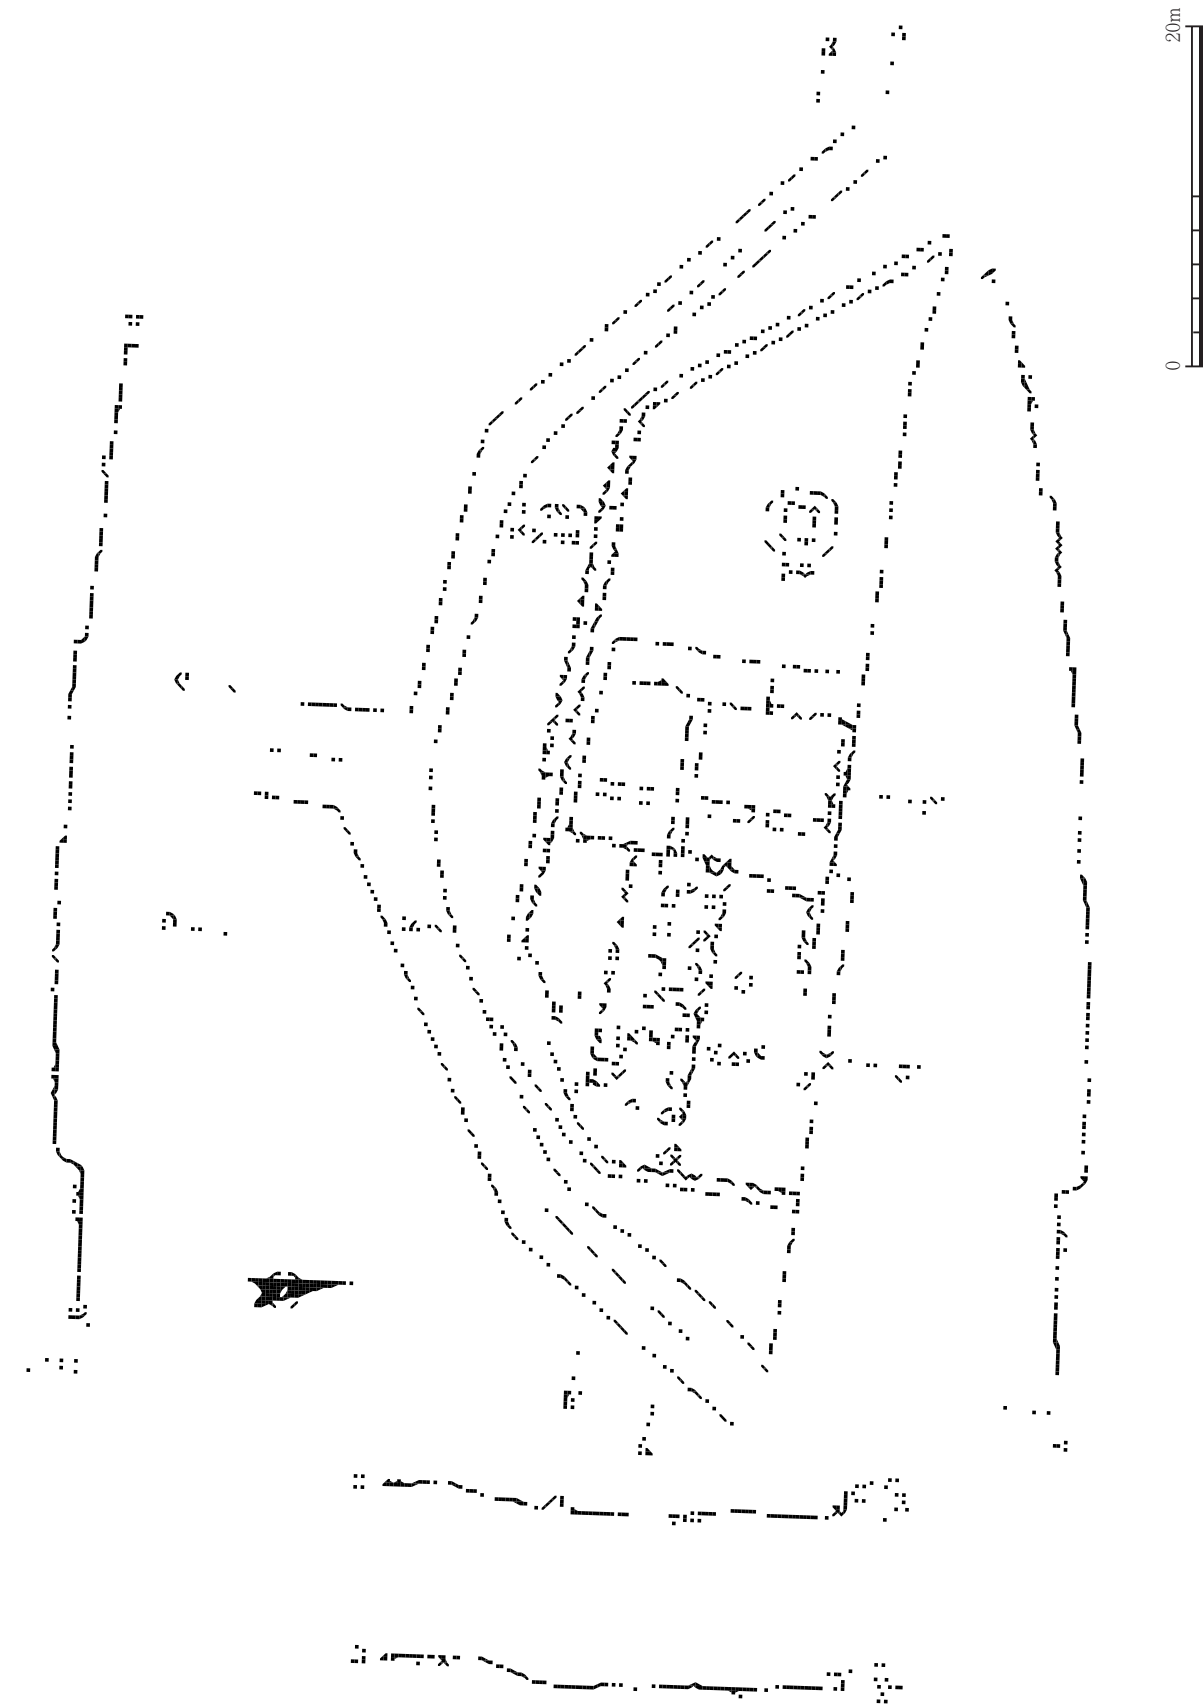
도면 10. '가' 지점 유구배치도

운한각의 남측 협문 앞에 위치한 건물지는 장대석을 잔다듬하여 경계석을 만들어 건물의 기단을 만들었다. 건물지의 동남측은 도로와 전신주가 세워져 있어 일부분을 노출하지 못하였다. 각 방향의 경계석은 북측 19.10m, 동측 7.35m(추정)이며, 남측은 4.80m(추정) 지점에서 ㄱ자로 꺾여 0.70m 들어가게 설치되었으며 15.00m 연장되어 있다. 서측의 경계석은 유실된 상태인데 북측의 내부 담장 쪽에 붙어 있는 경계석들이 원래의 서측 경계석으로 보인다. 각 장대석의 길이는 일정하지 않지만, 경계석의 노출되는 상면의 폭이 15cm 정도로 일정하고 돌을 다듬은 수법도 상부의 바깥 면을 잔다듬한 후 물갈이하였다. 상면의 안쪽으로는 3~7cm 정도 두께의 薄石이나 전돌을 깔 수 있도록 돌을 떼어 냈다.

건물지 내에서는 적심 18개가 노출되었는데 초석은 유실된 상태이다. 18개의 적심 가운데 12개가 원형을 유지하고 있었으며 6개가 大破 또는 부분 파손된 상태이다. 각 적심은 12×15cm정도 크기의 편평한 돌을 8~10개정도 깔고 초석을 올려놓았던 것으로 보이는데 초석이 놓였던 자리가 움푹 들어가 있다. 초석은 하부가 60×60cm 정도의 정방형으로 초석의 둘레를 황토와 회를 섞은 강회로 다져 마감하였다.

노출된 적심은 대체로 2열로서 측면 1칸의 건물이 되는데 북측 경계석으로부터 제 1열은 9개의 적심이 중심부간 2.40m 내외의 일정한 간격을 두고 노출되었다. 제 2열은 7개의 적심이 노출되었는데 동쪽에서 세 번째 적심 자리는 적심의 흔적이 전혀 없으며 아홉 번째 적심자리는 유실된 상태로 판단된다. 제 1열의 네 번째 적심은 다섯 번째 적심으로 향하여 고맥이 시설의 일부가 남아 있는데 벽전돌을 사용하였던 것으로 추정된다. 제 1열과 제 2열의 중심부간 거리는 2.5m 정도이다. 그런데 동쪽에서 세 번째와 네 번째 적심의 남측 1.2m지점에 2개의 적심이 위치하고 있다. 이와같은 적심의 배열상태로 보면 이 건물은 동서방향으로 긴 장방형을 기본으로 하여 중간부분이 남측으로 半間 돌출되어 있었던 것으로 판단된다.

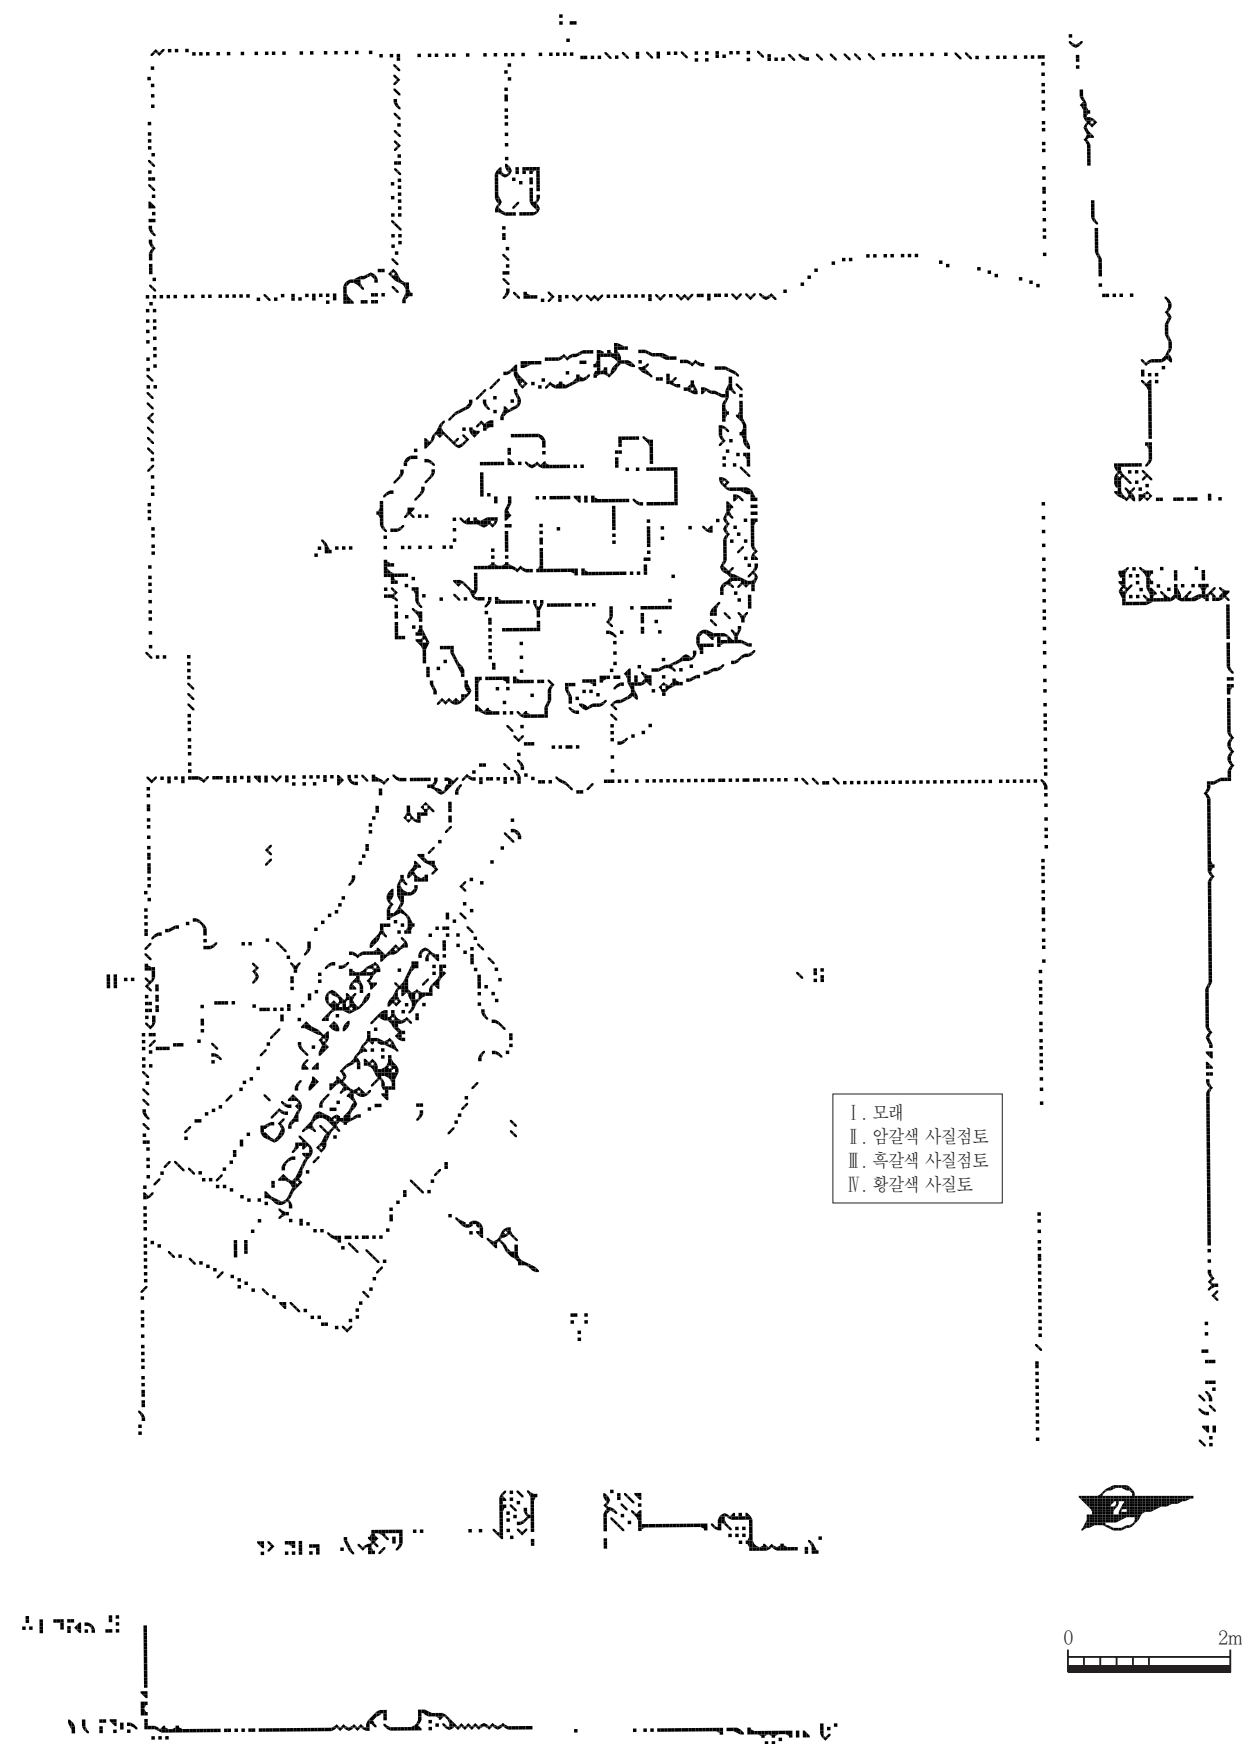
도면 14. '가' 지점 우물 평면도

우물은 상면이 정방형의 형태이며 각 방향에 13개(4면 52개)의 장대석을 치밀하게 쌓아 올렸다. 최근에 화성관리사무소에서 240×40×40cm 크기의 화강암 장대석4개를 井자형으로 만들어 상면에 얹어 놓고 안전사고에 대비하여 나무 판자로 덮개를 만들어 놓았다. 우물의 규모는 井자형 구조물 상단으로부터 바닥까지 4.85m의 깊이이며, 내부 한 변의 폭은 95cm~105cm 내외이다.

우물 바닥의 첫 번째 장대석만 다른 돌에 비해 세로가 15cm정도 작을 뿐 다른 돌들은 120×30~40×25cm(가로×세로×두께) 내외의 장대석으로 3면을 다듬어 각각의 돌이 정교하게 맞물리도록 하였고 흠으로 덮이는 부분은 거칠게 떼어낸 상태이다.

현재 상태는 북측의 9번째 장대석이 위 아래가 각각 4cm, 8cm 뒤로 어긋나 있을 뿐 다른 면은 정교하게 結構된 상태를 보이고 있다. 13번째 장대석의 남측과 동측의 돌을 노출한 결과 다른 돌과 달리 6면을 모두 다듬은 것으로 보아 이 지점이 구지표였던 것으로 추정된다.

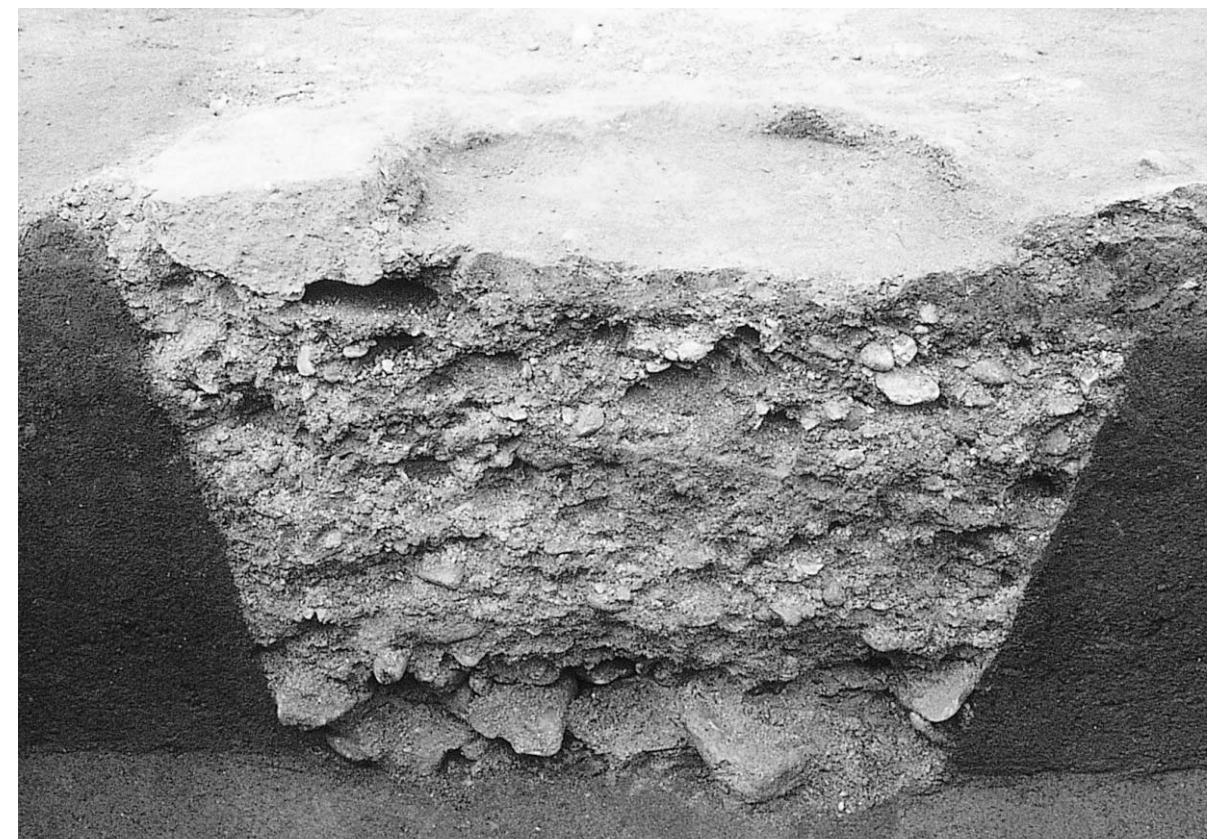
사진 16. '가' 지점 건물지 적심 기초 절개상태

적심은 자갈과 모래를 섞어 다진 입사기초형태의 연속기초위에 놓여 있다. 적심의 기초는 건물지 전체에 대한 성토작업 후 성토층을 다시 깊이 55cm, 밑넓이 76cm 내외, 윗넓이 100cm 내외로 굴토하여 조성하였으며 바닥에 7~10cm정도의 강자갈을 깔고 위로 작은 자갈과 굵은 모래, 가는 모래순으로 퇴적되어 있다. 그런데 제 1열은 동측으로부터 9번째의 적심까지만 기초가 연결되어 있으나 제 2열의 경우는 아홉 번째 적심 위치에서 서쪽으로 약 7m 연장된 후 북쪽으로 꺾여 있는 것이다. 이처럼 제 2열 적심의 기초가 길게 연장된 것은 성토층으로 흡수되는 소량의 雨水를 고려하여 한쪽 기초를 길게 연장하였던 것으로 판단된다.(도면 12, 사진 16~18)

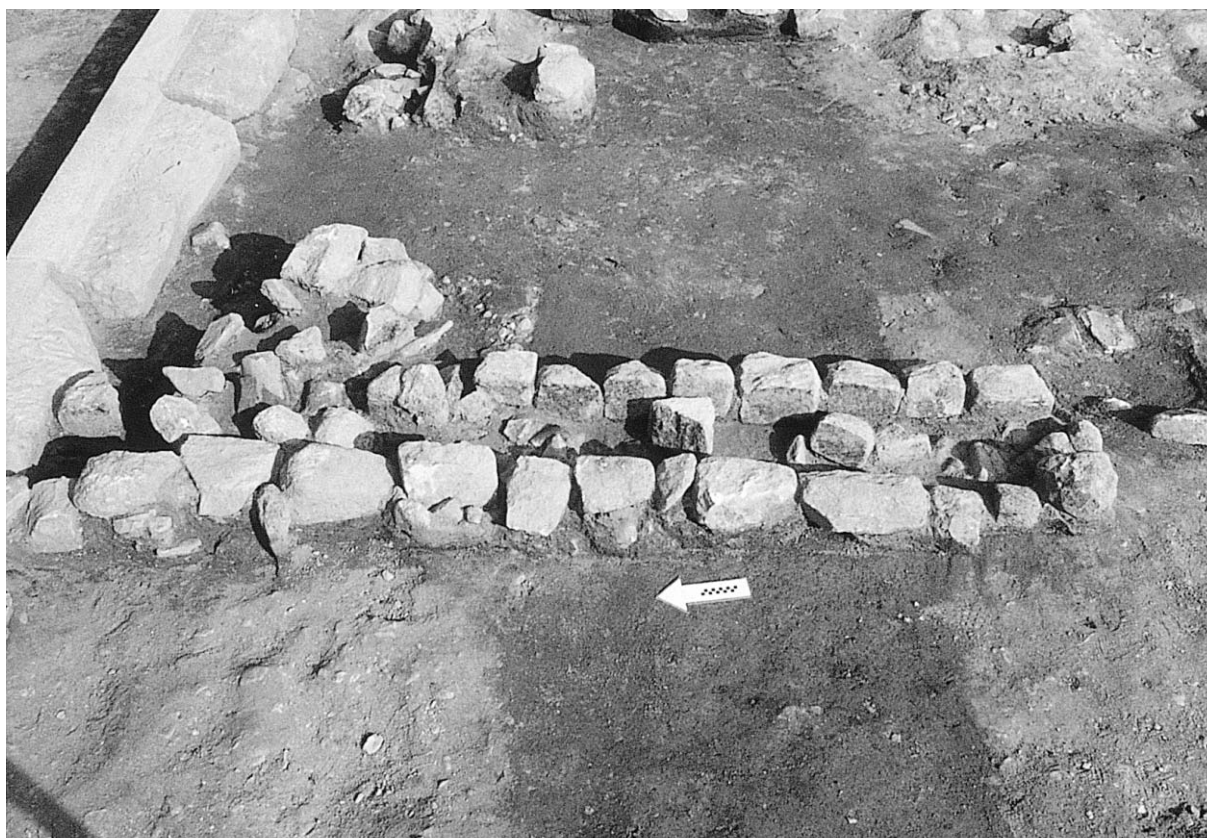
사진 19. '가' 지점 건물지내 석렬

이와 관련하여 동측에서 다섯번째 적심과 연결하여 북측 경계석과 맞닿아 있는 2열의 고래시설이 있으나 이 석렬은 서쪽 2.50m 지점의 연탄아궁이와 같은 시기에 놓여져 있는 것으로 현대에 시설된 것임을 알 수 있다.(사진 19) 또한 고래시설과 적벽돌로 만든 연탄아궁이가 적심과 동일한 레벨에서 노출되어 건물지가 상당히 교란되었음을 알 수 있다.(사진 20) 건물지의 서쪽 끝 부분에 63×41×3cm 크기의 장방형 薄石 2枚가 겹쳐 놓여 있는데 건물과 경계석 사이의 여유공간에는 박석을 깔아 마감하였던 것으로 보인다.(사진 21)

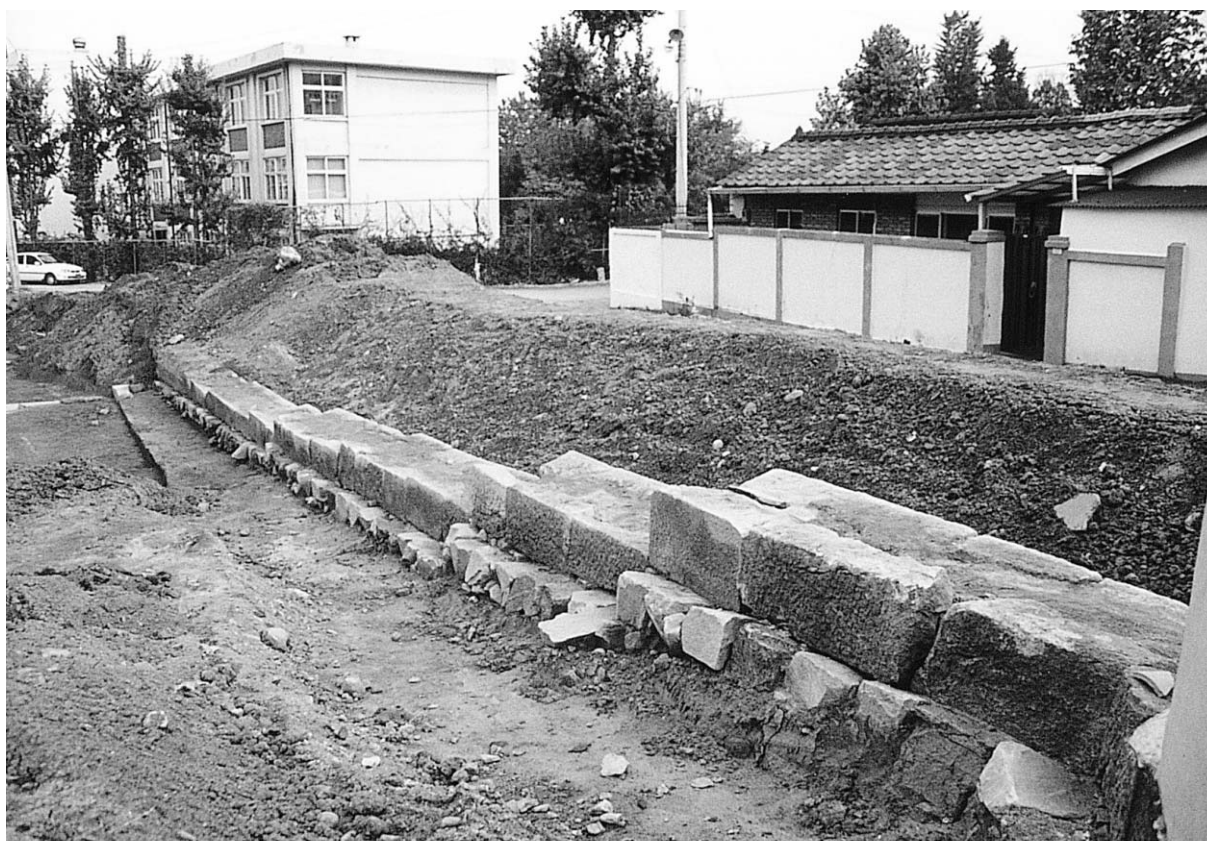
사진 22. '가' 지점 외곽 담장 기초 석렬 노출상태

『一万分之一朝鮮地形圖集成』 및 『1914년 수원시 지적현황도』에는 화령전 내·외곽담장이 좌우대칭을 이루고 있었던 것으로 나타난다. 화령전 남측의 외곽 담장은 최근까지도 民家가 자리잡고 있어 유구의 존재여부가 불투명하였으나 이번 조사를 통해 담장의 하부구조가 확인되었다. 현장의 지형적 여건으로 35.3m만 노출하였으나 지표로부터의 깊이를 고려할 때 도로 밑으로 연장되어 더 남아 있을 것으로 판단된다. 이 담장은 현재 남아 있는 담장에서부터 시작하여 신평초등학교 안에서 한 번 ㄱ자로 꺾어져 내삼문과 연결되고 다시 연장되어 외삼문 담장과 연결되었던 것으로 판단된다.

담장의 축조 방식은 먼저 바닥을 성토한 후 한 면이 10×15cm 정도의 작은 할석을 깔았으며 그 위로 40~50cm 크기의 중간 돌을 얹어 기초부를 형성하였다. 이 기초 위에 治石한 장대석 2枚를 1쌍으로 안팎에 놓아 담장기초를 형성하고 있다. 담장은 서쪽이 높고 동쪽이 낮은 지형을 따라 단을 이루면서 축조하였는데 현존하는 서쪽 끝과 조사된 동쪽 끝의 레벨차이는 2.42m에 달한다.

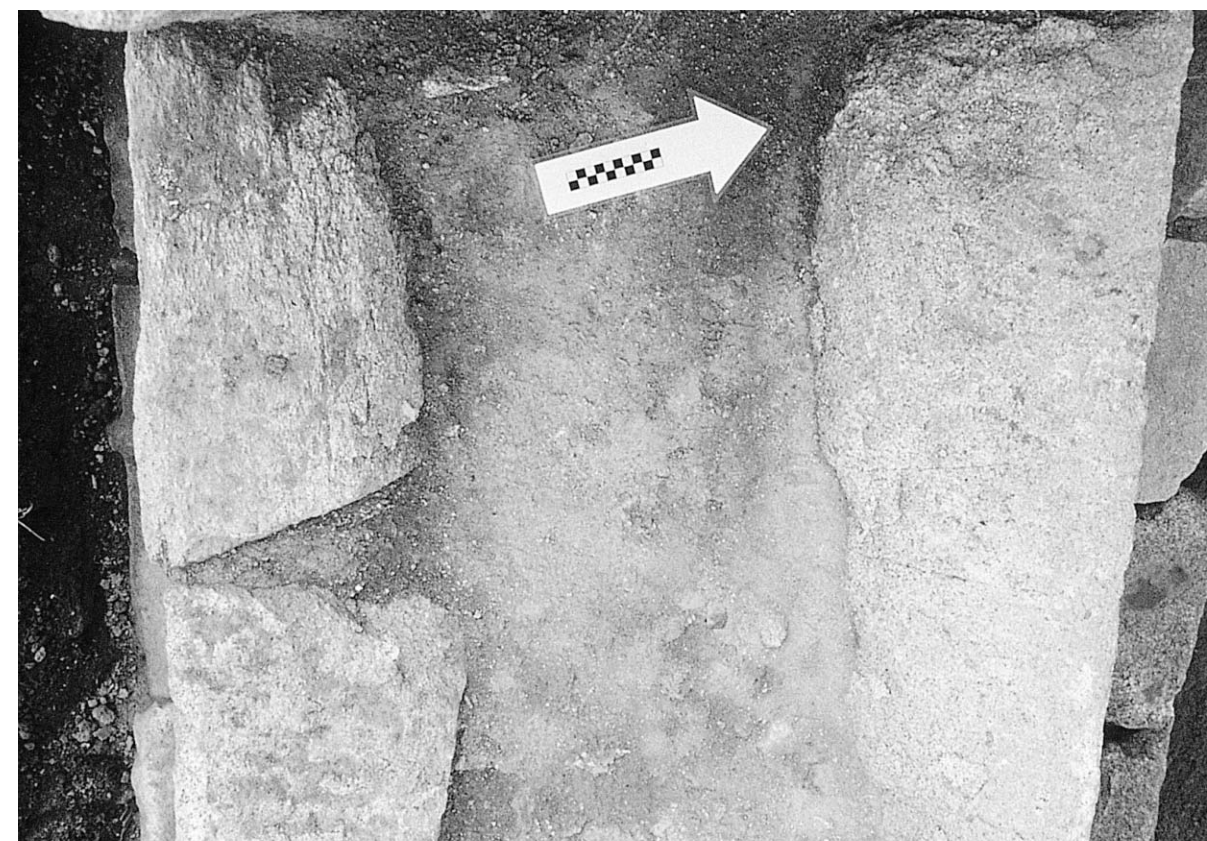
사진 24. '가' 지점 외곽 담장 기초 석렬 축조상태

장대석의 크기는 일정하지 않지만 길이 60cm~140cm 내외이고, 높이 45cm 내외, 두께 45cm내외로 맞물리는 쪽은 治石하지 않았다. 장대석을 기준으로 한 담장의 폭은 대략 1.05m 내외이고, 기초부의 폭은 1.5~1.6m 정도이다.

장대석 사이의 빈공간은 강회다짐을 하여 채워 넣었다. 장대석 위로는 중심부에 단단한 강회다짐을 하고 양쪽으로 四塊石을 쌓을 정도의 공간을 마련하였다. 담장 부근에서 출토된 四塊石은 전면이 14×12cm의 장

방형이고 두께는 15cm정도이다. 그리고 부근에서 벽전돌이 출토되는 등 유물 출토상황으로 미루어 보면 이 담장은 석담장으로 상단에 벽전돌을 쌓고 기와를 얹어 마감하였던 것으로 추정된다.

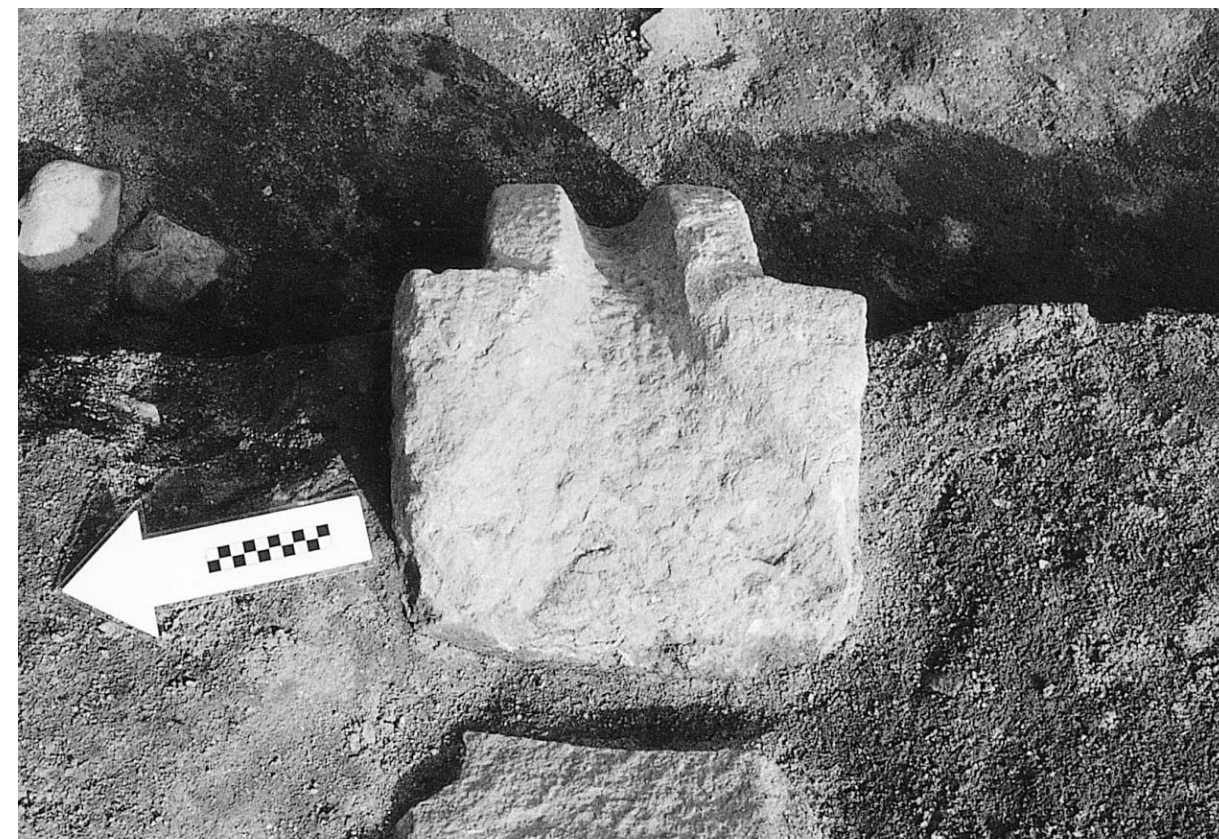
사진 36. '가' 지점 누조석

건물지 서북측, 우물지 하단의 경계석으로 내곽담장과 붙어서 남쪽으로 6.00m 가 남아 있다. 한쪽 면을 다듬어서 정면에 배치하였고 돌의 크기는 일정하지 않다. 북쪽에서부터 네 번째 돌이 빠져 있는 상태에서 5개의 장대석이 남아 있으나 6.60m 거리에 漏槽石이 일직선상에 남아 있는 것으로 보아 외곽담장까지 연결되어 있었던 것으로 판단된다. 누조석은 기단석과 거의 같은 라인에 있는 것으로 보아 제 1단의 빗물을 흘려

보내는 역할을 한 것으로 판단된다. 누조석의 크기는 가로 45cm, 세로 50cm, 높이 26cm 이며, 물받이 홈은 약 5cm 깊이로 뚫다.

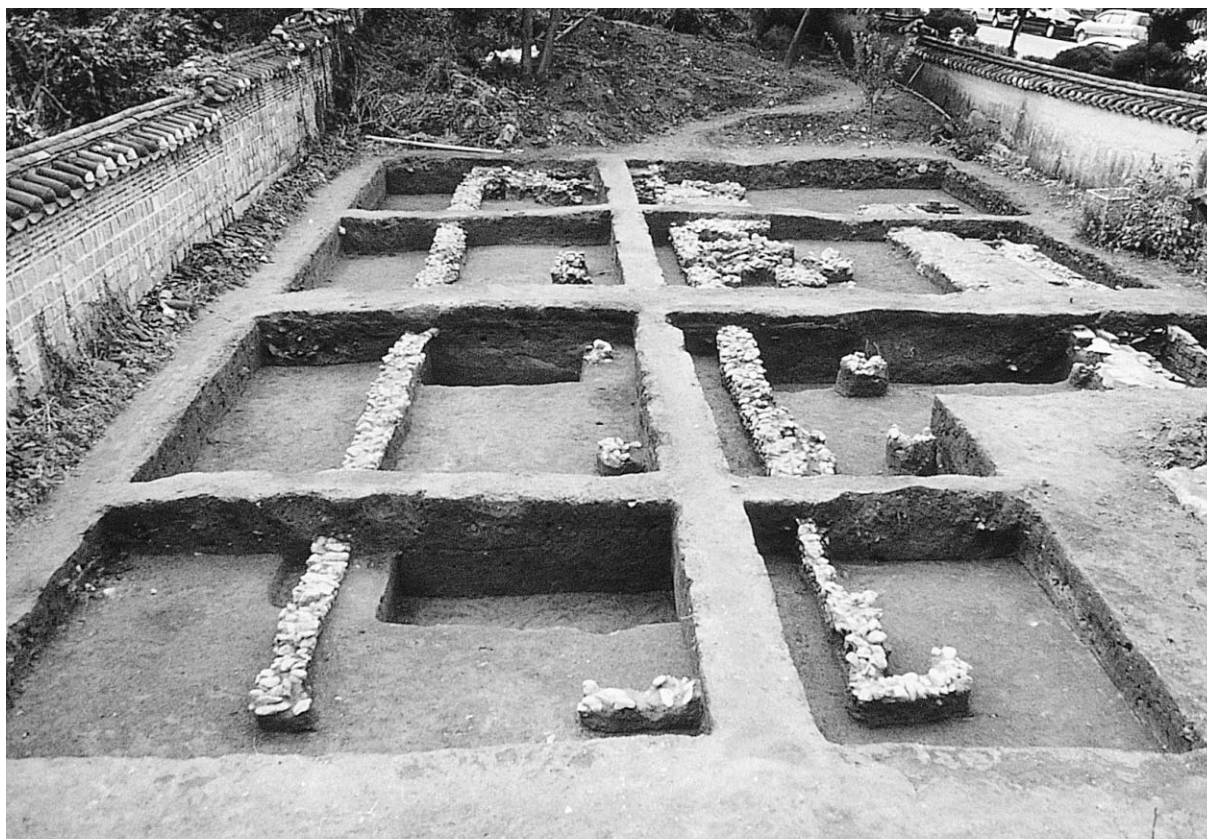
사진 42. '나' 지점 건물지 전경

‘나’ 지점의 경우는 화령전 건립 당시의 시설물이 아닌 일제시기에 건축되어 풍화당에서 열리는 각종 집회와 무단으로 거주한 才人들이 사용하였을 건물로 추정되는 만큼 복원대상이 아니다. 풍화당 옆에 지어진 화장실도 重夾門 밖으로 이전하여 엄숙한 사당으로서의 화령전으로 그 원형을 회복하여야 할 것이다.
