# 河南 德豐-廣岩淨水場間 道路 擴·鋪裝工事區間 文化遺蹟 地表調査 報告書

2000

河 南 市  
京畿文化財團附設  
畿甸文化財研究院

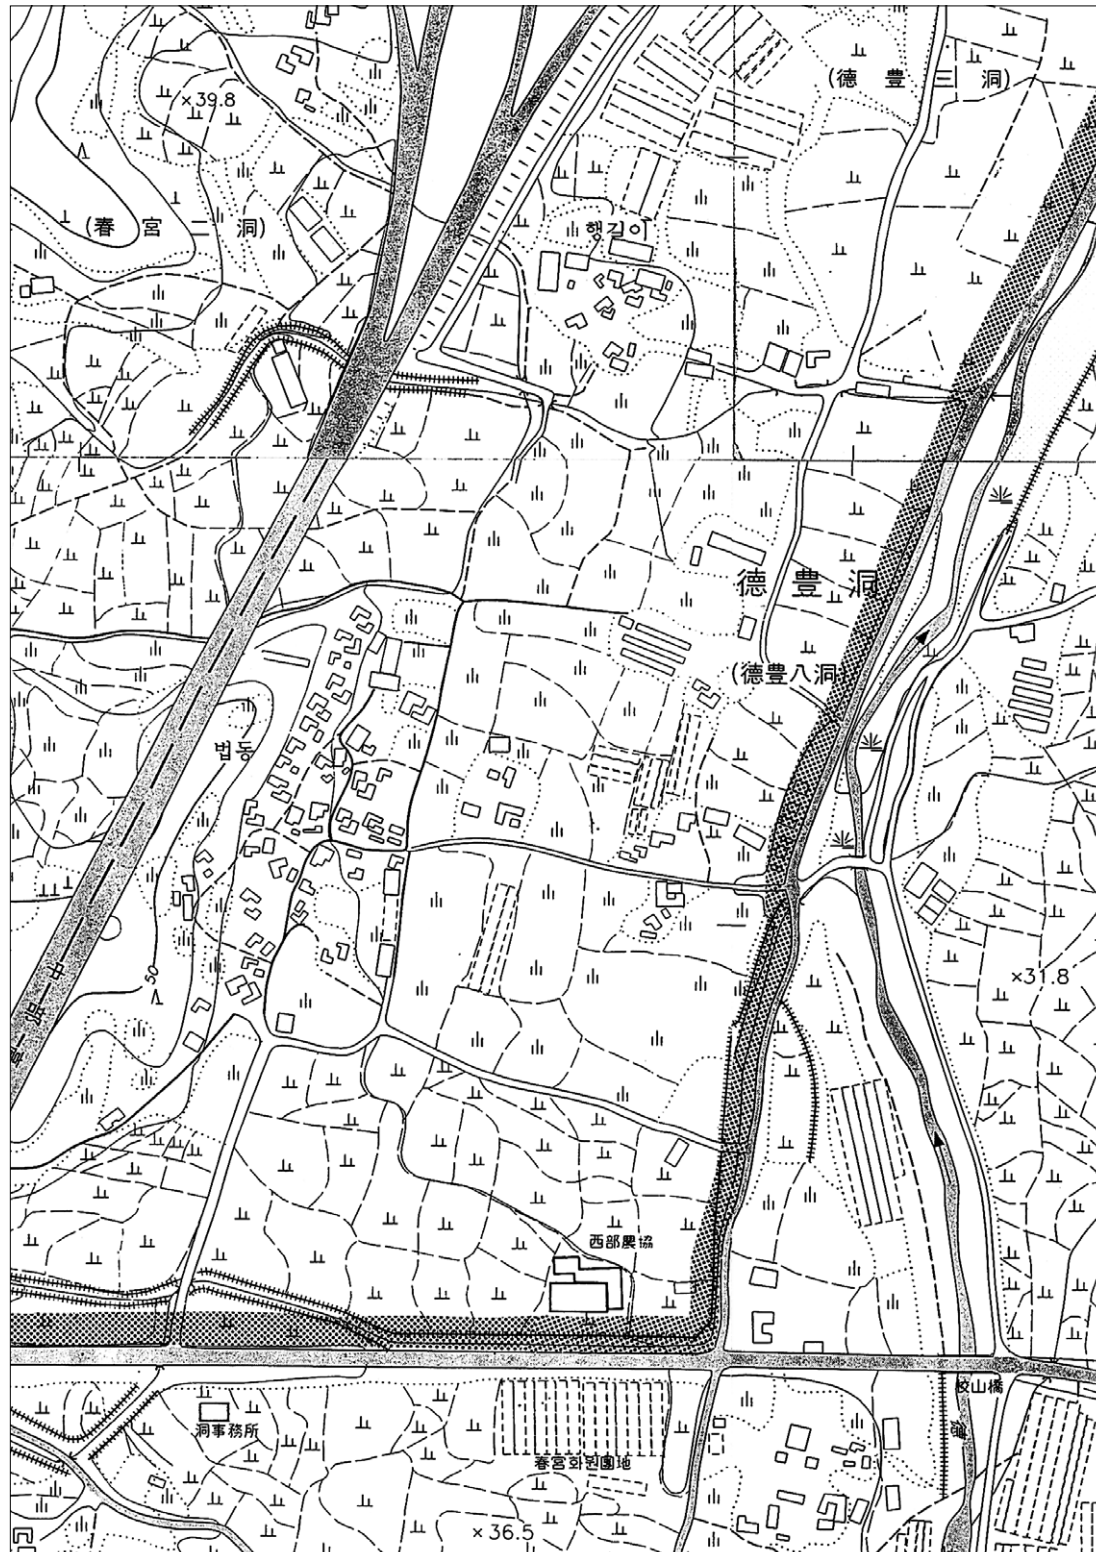
圖面 4. I 區間 現況圖(1:5,000)

덕풍동 현대아파트에서 교산동 사거리까지 약 1km구간은 복토되어 형질이 변경된 상태이다. 덕풍천을 중심으로 도로의 양쪽은 논으로 경작되었던 것으로 판단되며 도로확장예정지인 동쪽은 주유소, 음식점, 민가들이 들어서 있고 대부분 논, 밭으로 경작중이다. 천현주유소 옆 매립지에서는 자기편과 도기편이 확인되었으나, 그 양이 많지 않고 밀집도가 낮았으며 유적의 존재유무는 알 수 없는 상태이다. 매립지 옆은 논으로 경작되고 있으며 도로와 연결된 농로 건너편 지역은 형질이 변경되어 밭으로 경작되고 있다. 지표면에서 연결토기편, 자기편 및 기와편이 상당수 채집되었고, 도로변에는 ‘춘궁리궁지’라는 표석이 있다.(사진 5) 교산사거리까지의 도로좌우편 구간은 현재 음식점을 비롯하여 건물이 들어서 있고, 덕풍천변은 하천의 범람에 대비한 제방이 1~1.5m가량 쌓여 있다. 도로의 동쪽은 건물과 건

물사이에 약간의 경작지가 확인되는데 지표상에서 유물이나 기타 유적의 흔적은 발견되지 않았다. 그러나 교산사거리를 중심으로 이성산성, 광주향교 및 교산동건물지 등 많은 문화유적이 분포하는 지역으로서 유적의 존재가능성이 높다. 따라서 도로확장구간에 포함된 지역은 시굴조사가 반드시 선행되어야 할 것이다.

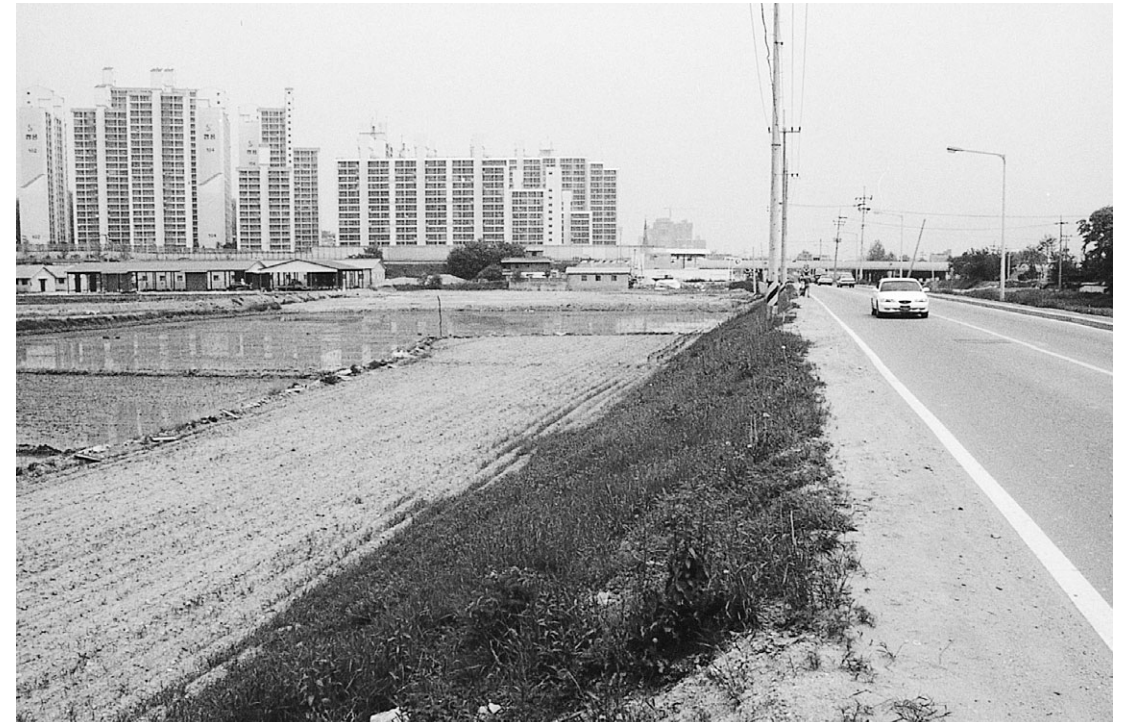
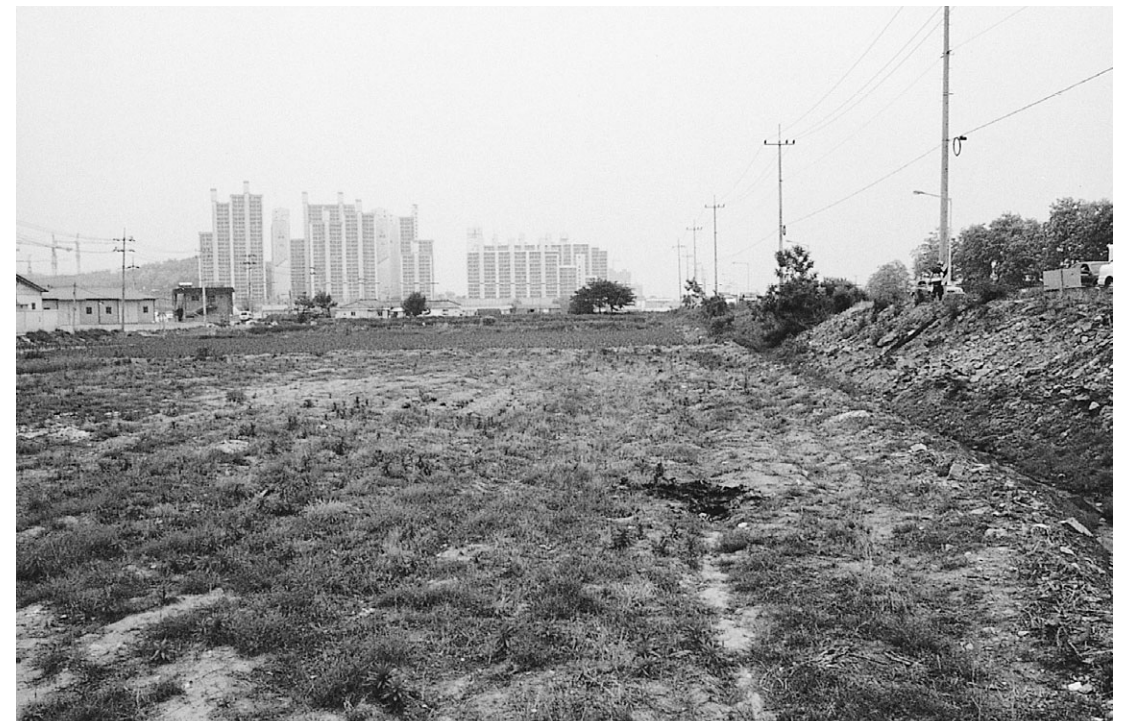
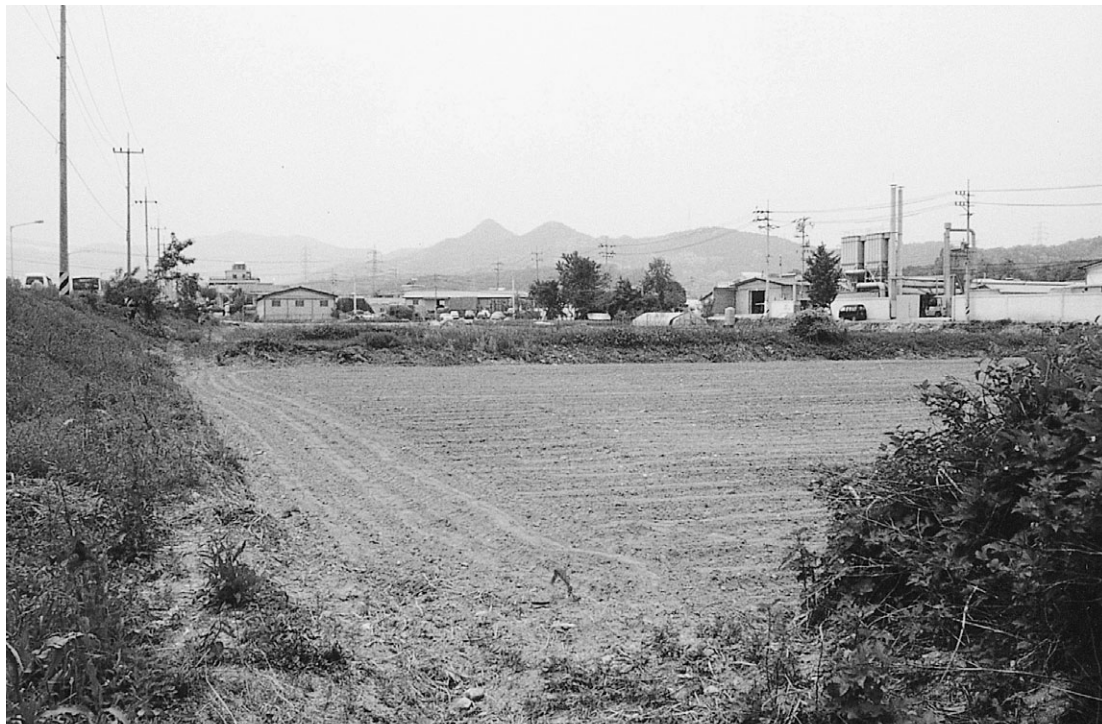
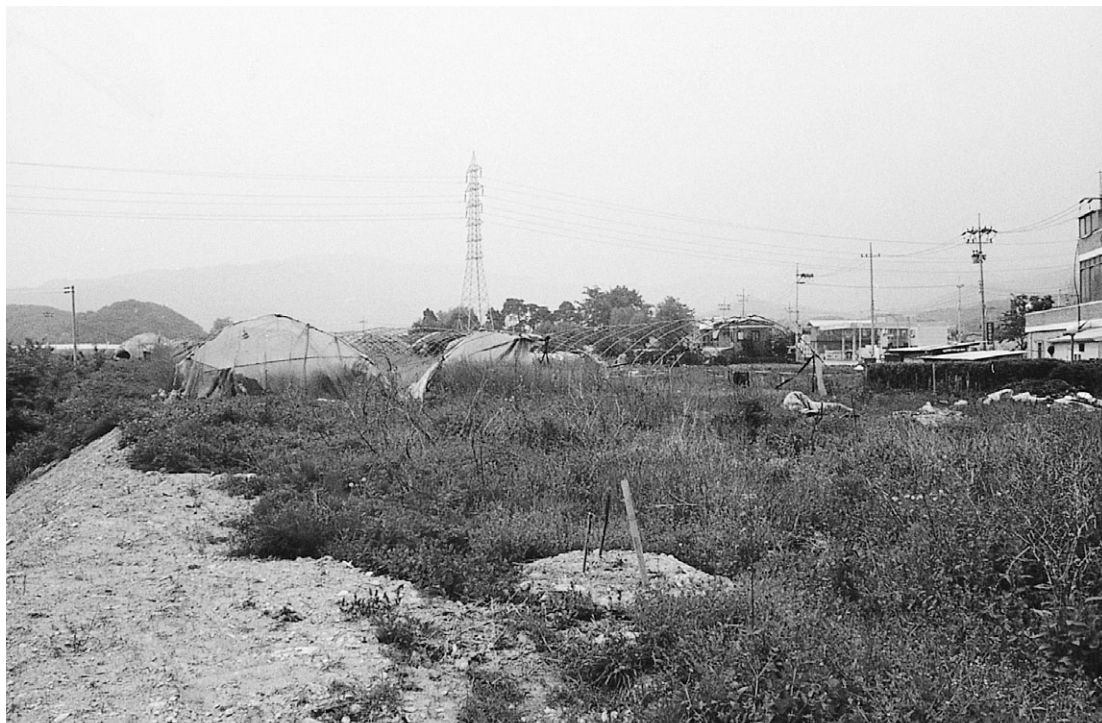
사진 1. I 區間 全景(南→北)

사진 2. I 區間 近景(南→北)

사진 3. I 區間 全景(北→南)

사진 4. I 區間 近景(北→南)

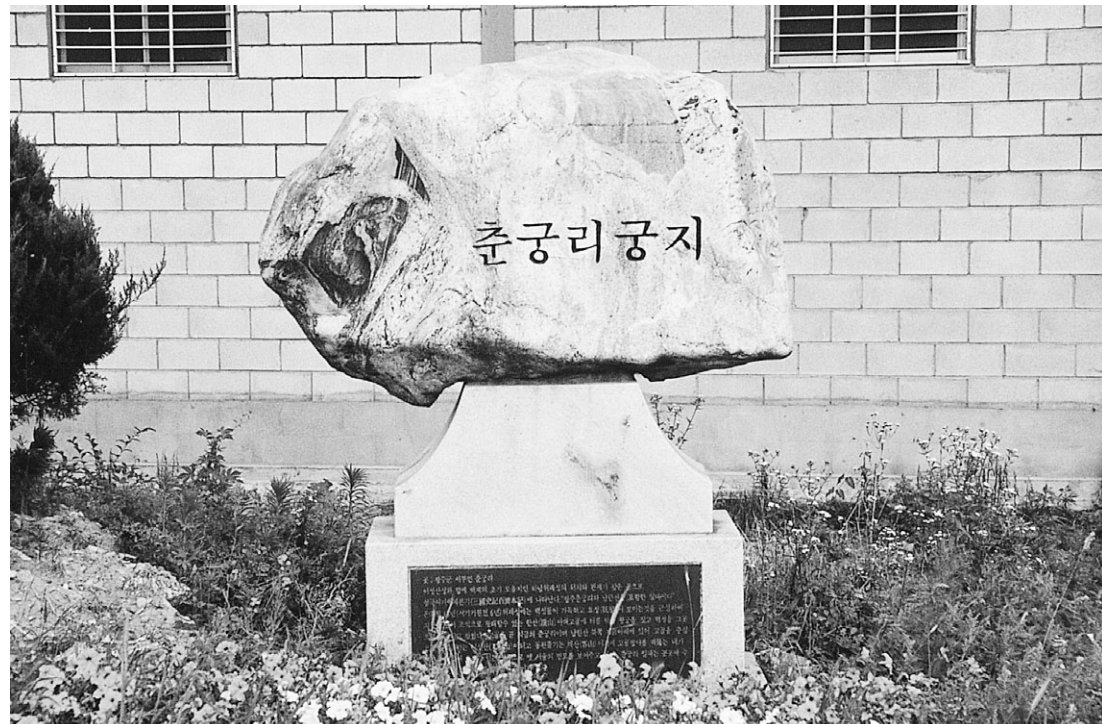
사진 5. I 區間內 “춘궁리궁지” 標石

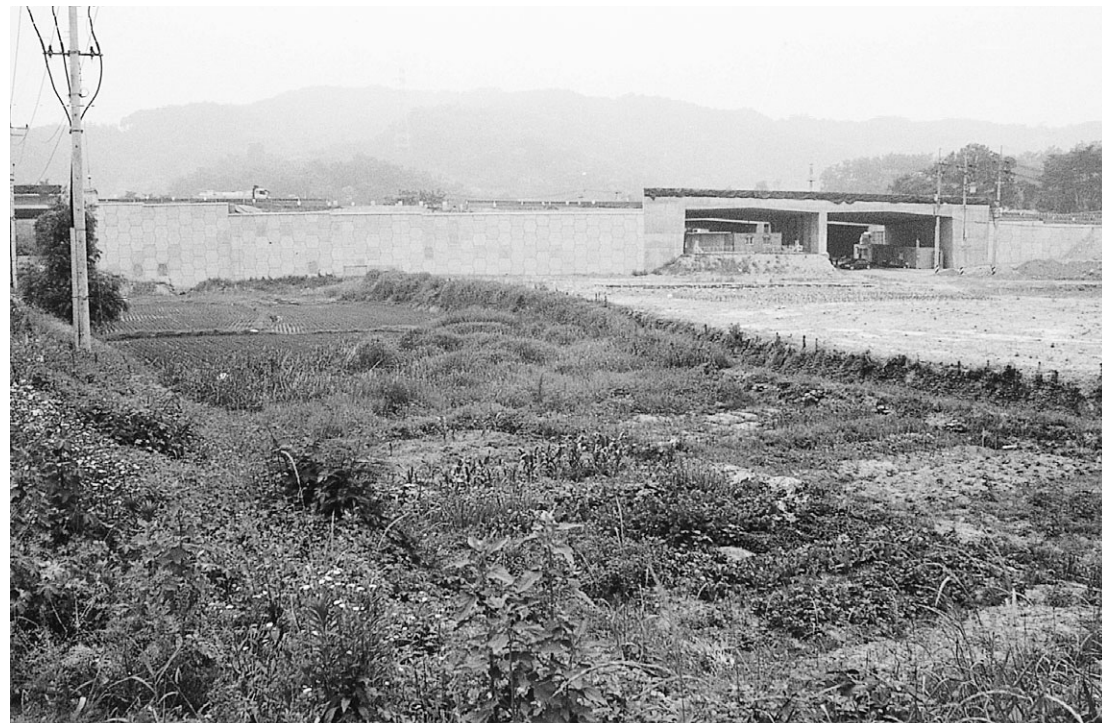
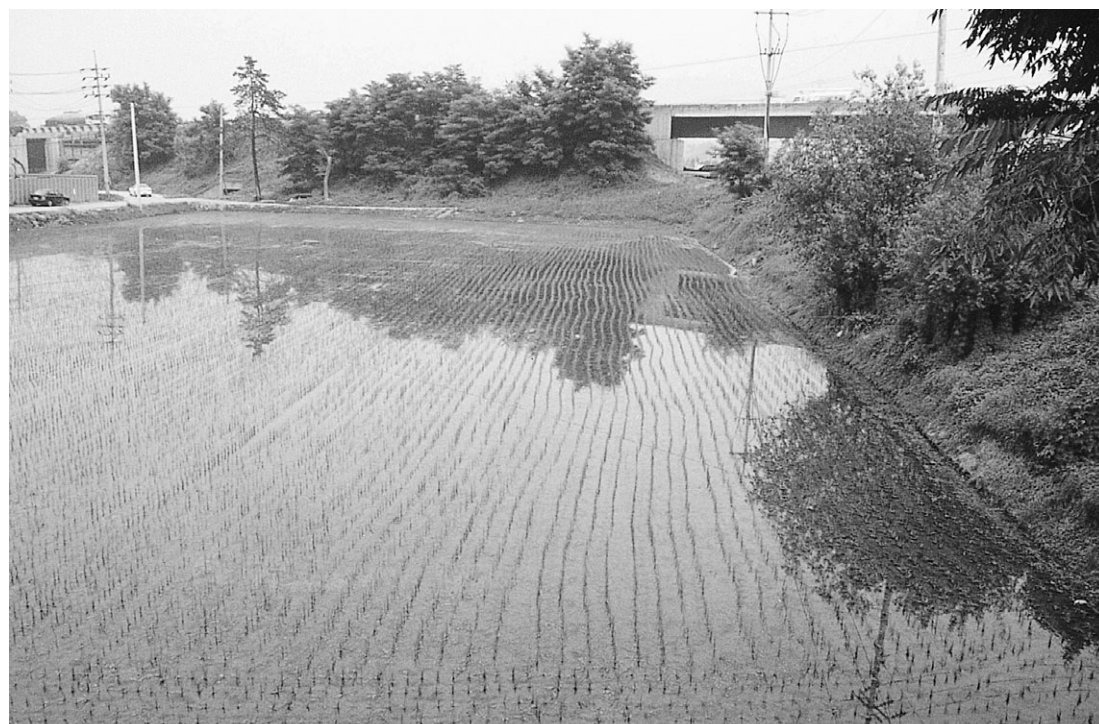
본 구간은 교산동 사거리에서 춘궁저수지까지의 약 1km구간으로서 북서쪽의 이성산과 접해 있고, 세종대학교 박물관에 의해 조사된 '유물산포지 6'이 포함된 구간이다. 교산사거리에서 이성산성 방향으로 도로북편은 서부농협, 음식점 등이 들어서 있고, 서울외곽순환고속도로에 인접한 남쪽은 노변아래 경작지에서 토기편이 소량 확인된다. 노변에서 약간 떨어진 지역은 이미 매립되어 지표상에서 유물을 확인할 수 없었지만, 京畿道博物館에 의해 실시된 서울외곽순환고속도로 확장지역내 발굴조사 구역과 한양대학교에서 연차 발굴조사를 실시하고 있는 이성산성이 인접한 위치에 있기 때문에 시굴조사가 요망되는 지역이다.

사진 6. II 區間 全景(1)(東→西)

사진 7. II 區間 全景(2)

이 일대에서 토기편이 다수 확인됨에 따라 도로확장부가 이곳을 포함하게 될 경우 이 역시 시굴조사가 필요할 것으로 판단된다.

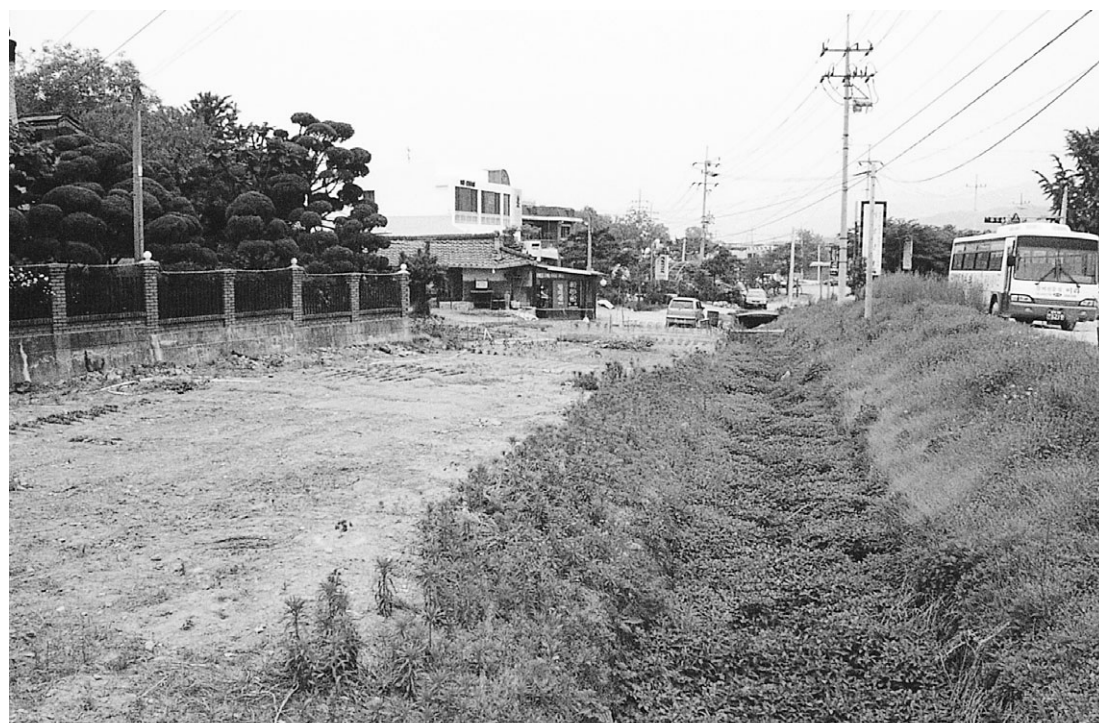
교산사거리에서 서하남 IC방향으로 이동하다 ...서울 외곽 순환 고속도로의 암거를 지나 오른쪽의 이성산성 표지판과 연결한 도로가의 밭이다. 주변지역은 각종 음식점들이 들어서 있는 상태이다. 4~5년 전에 일부 복토하였다는 주민의 전언이 있었다. 현재 상추, 고추 등의 작물이 심어져 있다. 지표에서 수습된 유물은 통일신라기의 토기 뚜껑편, 인화문토기편 등이 있다. 면적은 약 100평 정도이다.

사진 8. 春宮洞 遺物散布地 1 全景(西→東)

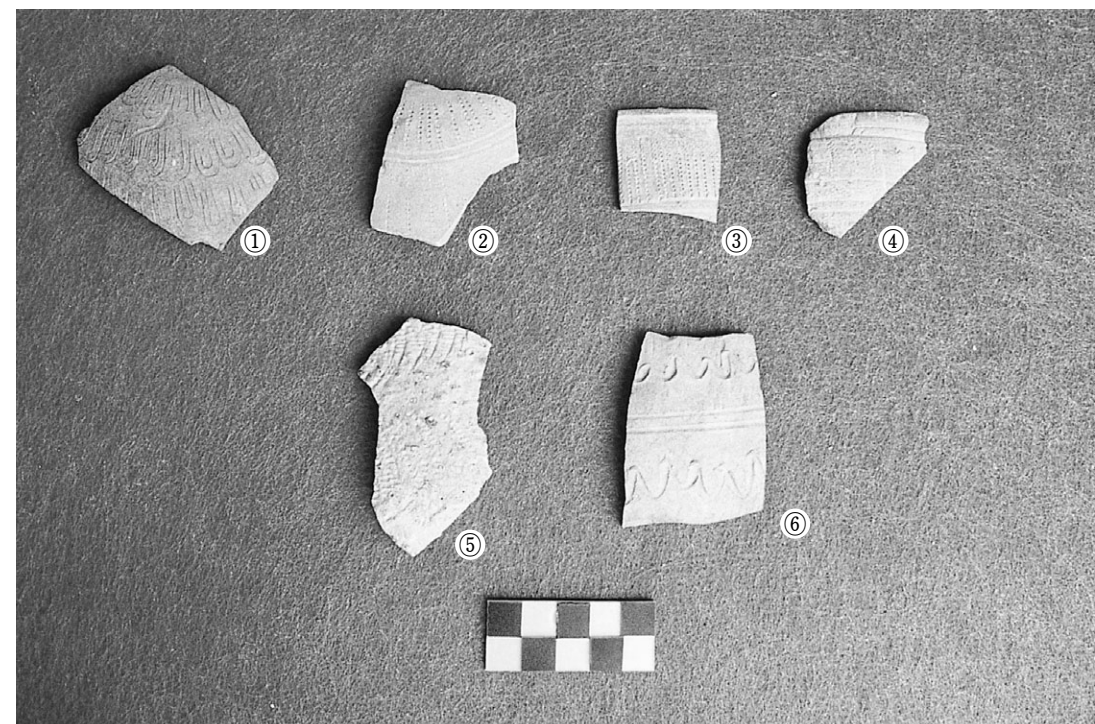
회청색 경질의 단각고배편으로 추정된다. 대각은 거의 파손되었으며 외면에 부분적으로 자연유의 흔적이 남아 있다. 배신과 대각의 연결부에는 1조의 침선이 돌려져 있다. 태토는 세사립이 혼입된 정선된 점토이며, 소성은 매우 양호하다. 내·외면은 회청색을 띠며, 단면은 암자색을 띤다. 잔존높이 : 1.9cm

내·외면 모두 격자 타날되어 있다. 외면은 격자타날한 후 희미하게 1조의 침선을 횡으로 돌린 후 물손질하였다. 태토는 정선된 점토이며, 전체적으로 회백색을 띤다. 잔존길이 : 8.0cm, 기벽두께 : 0.8~0.9cm

사진 9. 春宮洞 遺物散布地 1 收拾遺物(1)

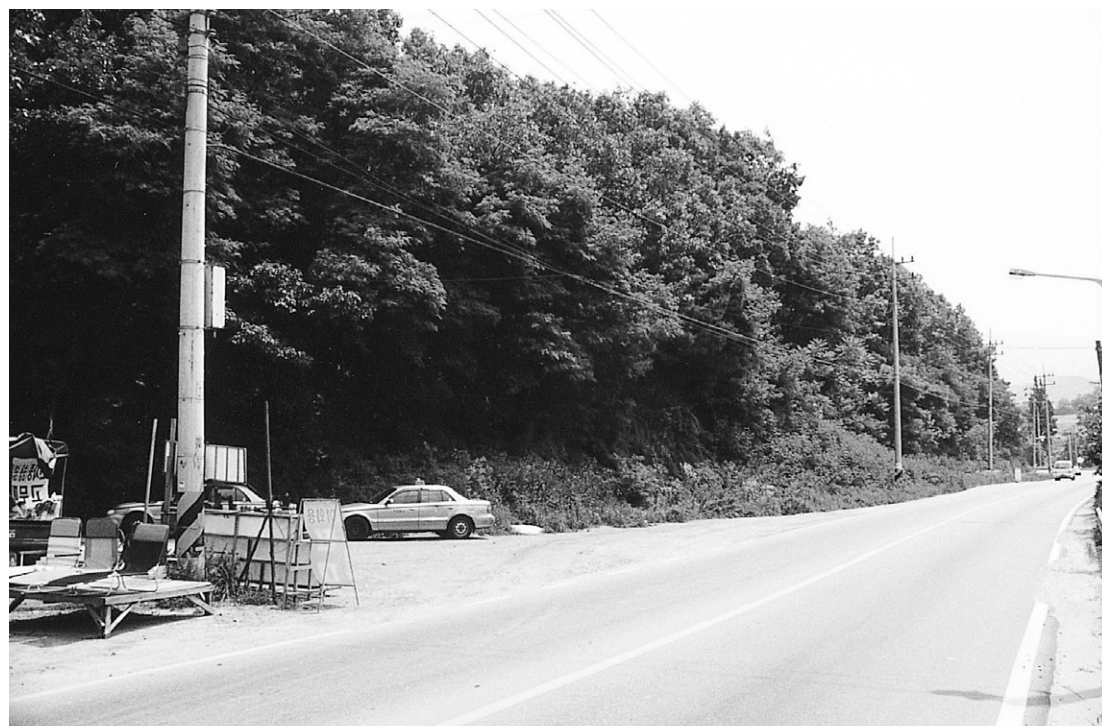
이성산성에서 춘궁저수지를 향해 일직선으로 뻗어있는 가지능선의 끝부분으로 도로 개설시에 절토되었다. 유물은 절토면의 상부에서 주로 수습되었지만 지표는 풍화암반층이 노출되어 있다. 유물은 주로 통일기의 도·토기편이다.

사진 11. 春宮洞 遺物散布地 2 全景

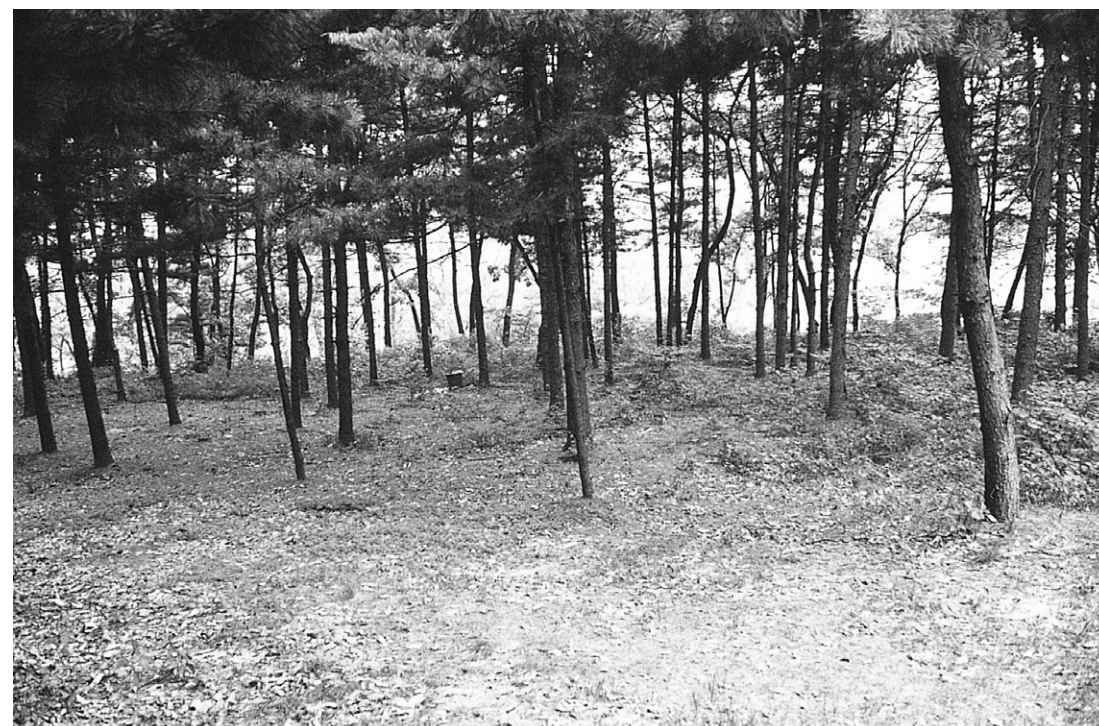
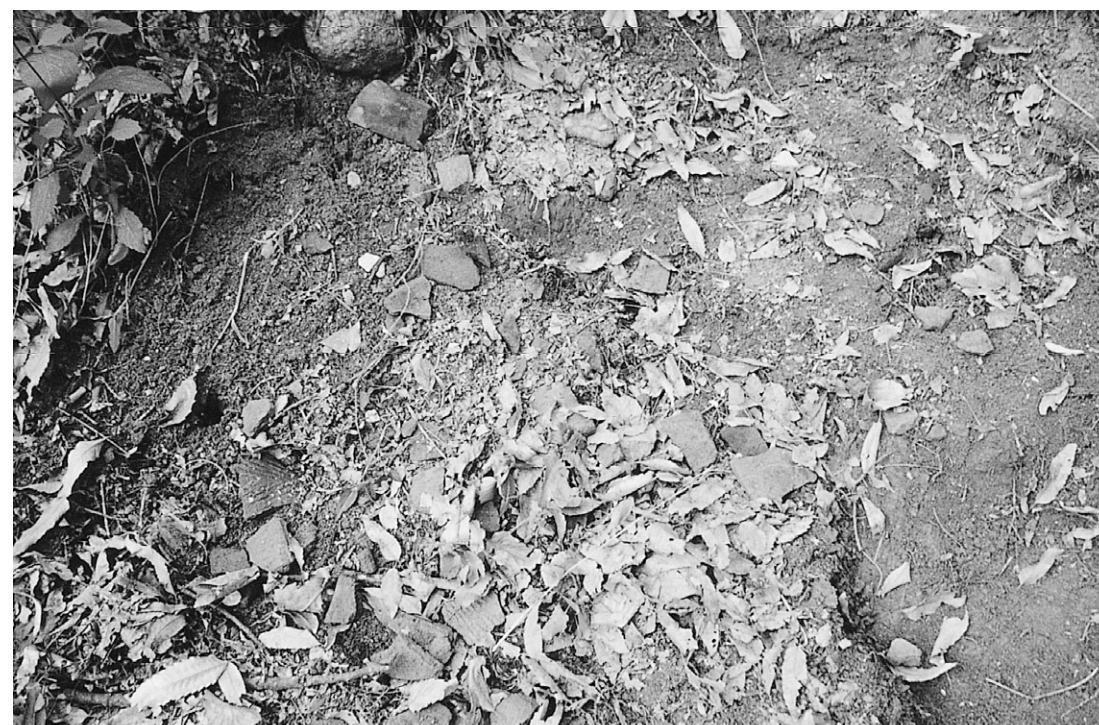
이성산성의 정남쪽, 춘궁저수지의 북서쪽 능선의 경사면이다. 도로의 북측에는 산성주유소가 위치한다. 도로에서 약간 안쪽으로 들어간 지역인데 인위적으로 조성된 것으로 생각되는 석축이 확인되며, 석축의 상면은 평탄대지이다. 전체면적은 약 300평 정도이며, 평탄대지의 북쪽에는 대형 민묘 1기가 있다. 수습유물로는 약간의 통일신라기 토기편과 기와편이 있다. 기와편은 역시 통일신라기의 것으로 생각되는 선조문 계열이 주류이다.

사진 13. 春宮洞 遺物散布地 3 近景

사진 14. 春宮洞 遺物散布地 3 遺物露出 狀態

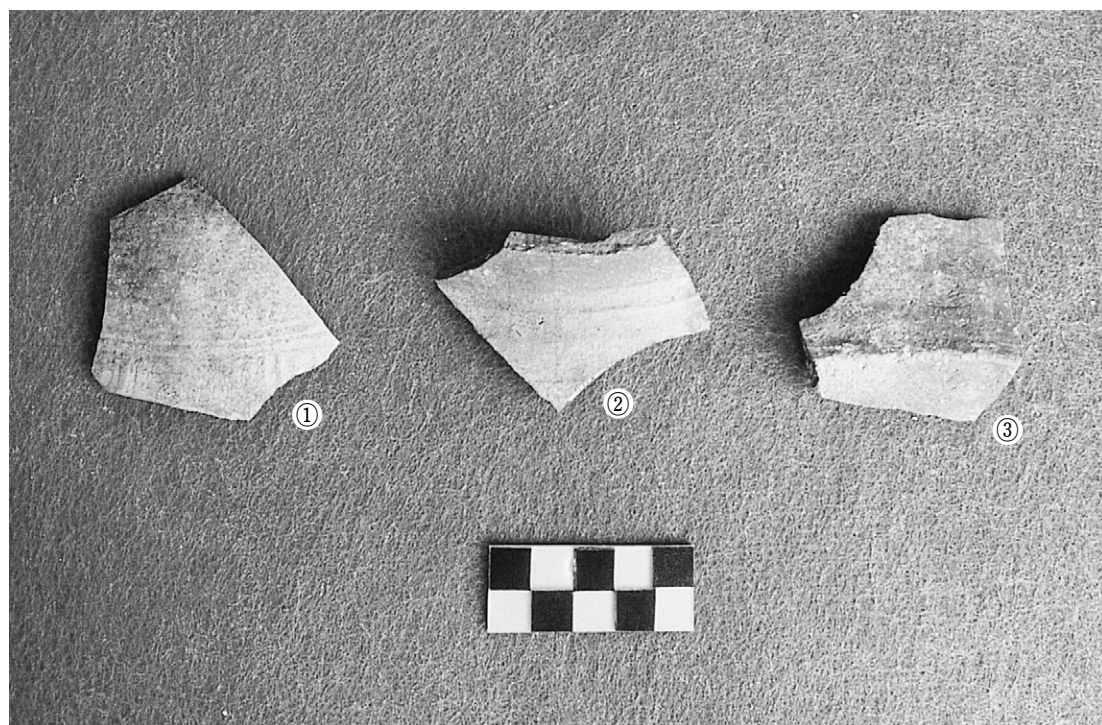
외면에는 종방향으로 선문을 타날한 후 횡방향으로 3조의 침선을 돌렸다. 내면에는 박자흔이 남아있다. 태토는 세사립이 혼입된 정선된 점토이며, 소성은 양호하다. 전체적으로 회청색을 띤다.

외면에는 1조의 돌대가 돌려져 있고, 돌대 하부에는 2조의 침선이 돌려져 있다. 내면에도 1조의 침선이 돌려져 있다. 태토는 세사립이 혼입된 정선된 점토이며, 내·외면은 회청색, 단면은 자색을 띤다. 소성은 매우 양호하다. 잔존길이 : 4.0cm, 잔존두께 : 0.5~0.95cm

평저이며 일부만이 남아있다. 태토는 세사립이 혼입된 정선된 점토이며, 전체적으로 회청색을 띠며, 단면은 화도차이에 의해 부분적으로 자색을 띤다. 소성도는 양호하다. 잔존높이 : 4.4cm

사진 12. 春宮洞 遺物散布地 2 收拾遺物

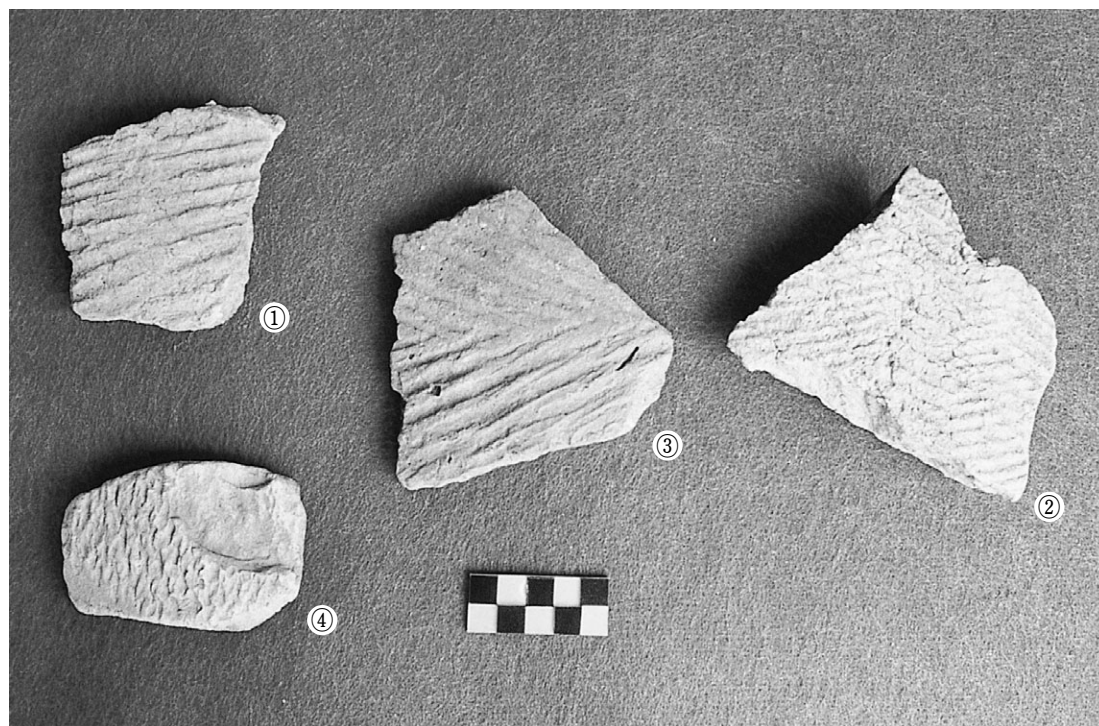
등면에 사선방향으로 선조문이 뚜렷하게 타날되어 있다. 내면 마포는 최대폭 0.15cm 내외로 균일하게 짝 천을 사용하였다. 와도는 내→외 1/2가량을 한번에 그었다. 적갈색을 띠며, 태토는 운모가 다량 포함된 세사립이 섞인 정선된 점토이다. 잔존길이 : 7.4cm, 최대두께 : 1.95cm

등면에는 사선 방향의 선조문을 타날한 후 대각선방향으로 겹쳐 타날하였다. 문양의 중복이 심하여 종주어골문과 같은 양상을 보인다. 내면에는 폭 0.15cm 내외의 마포흔이 정연하게 남아있으며, 종방향의 결합한 합포흔이 있다. 정선된 점토에 굵은 석립과 세사립이 혼입된 태토를 사용했으며, 전체적으로 적갈색을 띤다. 잔존길이 : 8.3cm, 최대두께 : 2.5cm

등면에는 횡방향으로 선조문을 상하 서로 대치되게 타날하게 횡주어골문과 같은 양상이다. 내면에는 0.1cm 내외의 마포흔이 정연하게 확인되며, 물손질로 정면하였다. 와도는 내→외방향으로 1/2가량 그었다. 태토는 굵은 석립과 세사립이 혼입된 정선된 점토이다. 전체적으로 회청색을 띠며, 단면은 부분

등면에는 종방향으로 승석문을 타날하였으며, 내면에는 마포흔이 정연하게 남아있다. 내면은 종방향 물손질로 마포흔이 부분적으로 지워졌다. 미구가 확인되는데 단면에 깨끗하게 절단하였다. 태토는 소량의 운모가 혼입된 정선된 점토이며, 다른 와편에 비해 정선되었다. 전체적으로 회백색을 띠나, 단면은 화도의 차이로 흑색을 띠고 있다. 잔존길이 : 5.1cm, 최대두께 : 1.5cm

사진 15. 春宮洞 遺物散布地 3 收拾遺物(前面)

사진 16. 春宮洞 遺物散布地 3 收拾遺物(後面)

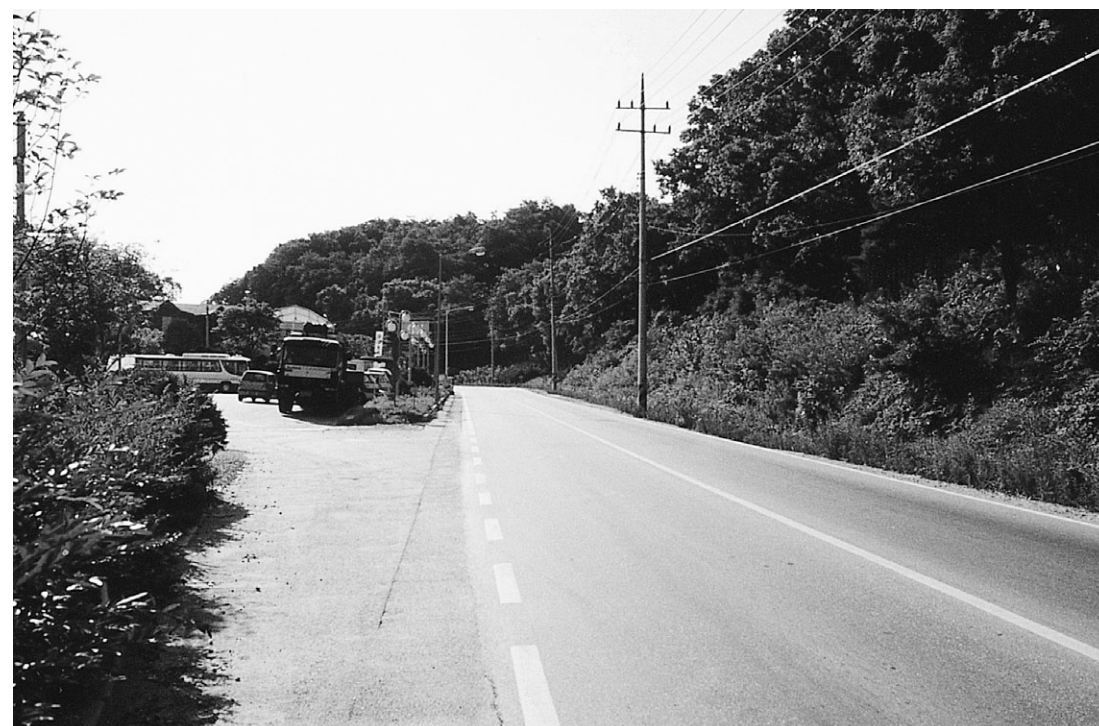
춘궁저수지에서 광암정수장까지 약 1.5km구간으로 향교고개가 중간에 위치하고 있다. 향교고개는 이성산(209.8m)에서 남쪽으로 뻗은 가지능선과 금암산(322m)에서 북쪽으로 뻗은 가지능선이 만나는 지점이다. 향교고개에서 광암정수장까지의 도로북편으로는 단을 이룬 경작지가 형성되어 있는데 이곳에서도 인화문토기편 및 도기저부편 등 다수의 유물이 확인되었다. 그리고 금암산 능선 하단부에 와편이 산재된 지역이 확인되는데 세종대학교 박물관에서 보고한 개두사지로 추정된다. 공사구간으로 편입될 경우 사전 시굴조사가 필요하다.

사진 17. Ⅲ 區間 全景

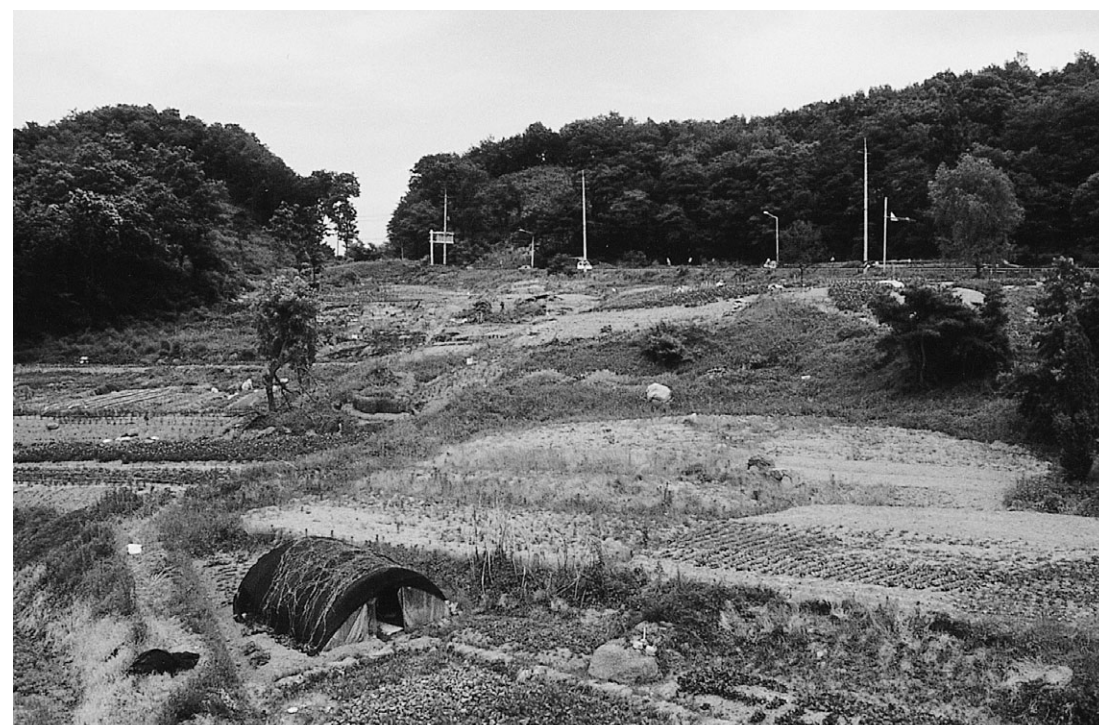
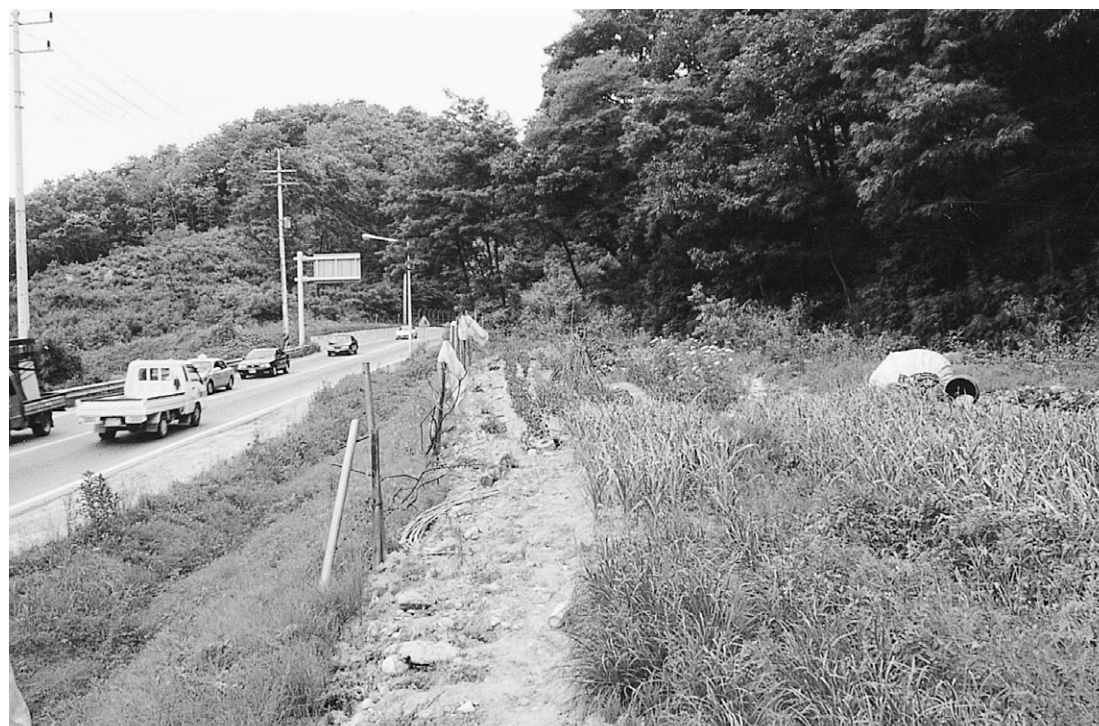
광암정수장에서 초이동 방향으로 조성된 신설도로의 오른편, 향교고개 방향의 개간된 밭지역으로 이성산의 남서쪽 경사면에 해당한다.(사진 19) 개간된 밭은 사면을 따라 계단식으로 조성되어 있으며, 밭의 곳곳에는 거석들이 산재해 있다. 세종대학교 박물관에서 조사한 광암동 지석묘군은 이 지역에서 북쪽으로 약 400m가량 떨어져 있다. 전체적인 지질은 다량의 마사토에 약간의 점성을 띠고 있고, 그 아래는 암반층이다. 지표에서 통일신라기에서 근대에 이르는 토기편이 수습되었다.

사진 18. 廣岩洞 遺物散布地 全景(南西 → 北東)

사진 19. 郷校고개 全景

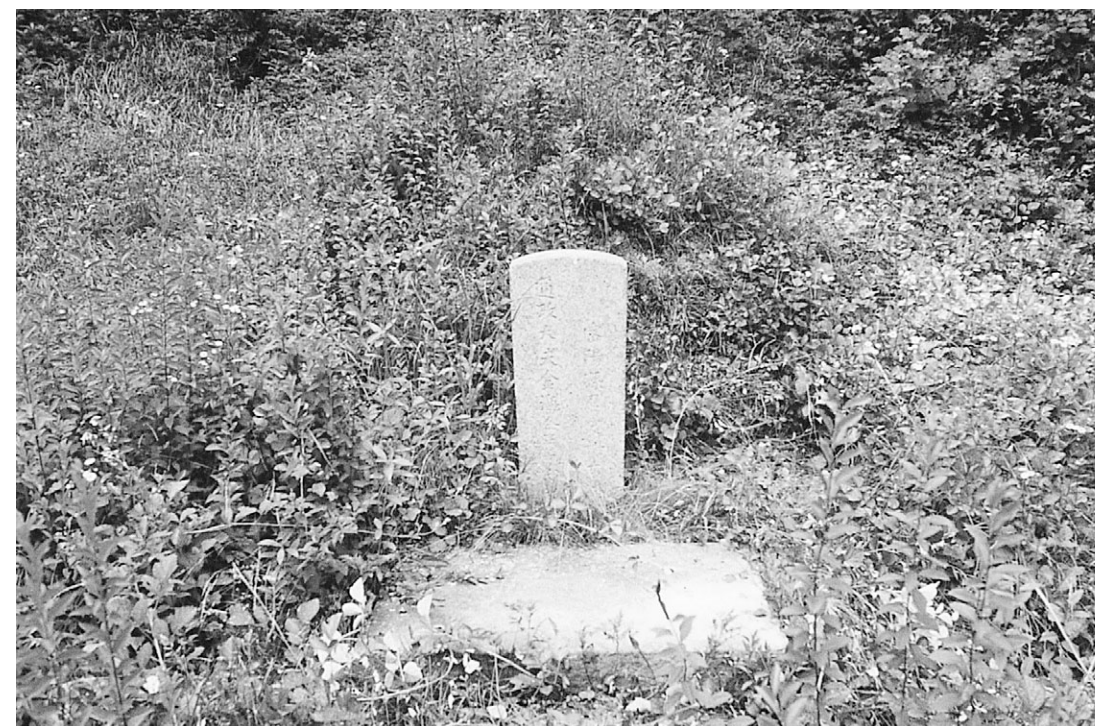
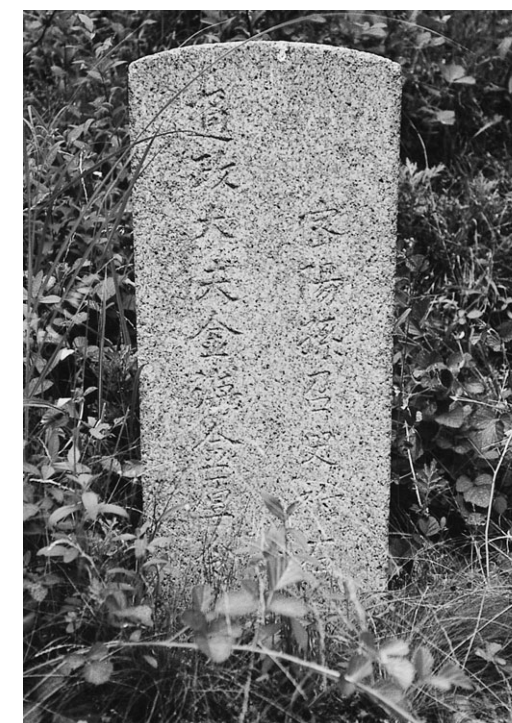
향교고개 정상부 북쪽 가지능선 하단부에 위치한다. 묘비는 전면에 “密陽孫召史 右(우)通政大夫金海金厚令之墓(좌)” 각자되어 있으며 후면에는 子以奉(우) 乾隆二年丙辰二月日立(중) 世奉(좌)라고 되어 있다.

봉분은 단봉합장묘이며, 석물은 묘표와 상석 그리고 향로석이 있다. 묘표는 원수형(圓首形)으로 총 높이 76cm이다. 묘의 건립연대는 후면에 있는 묘비의 기록으로 보아 1736년(영조12)이다. 부인 밀양 손씨의 호칭을 소사(召史)라고 칭한 것과 조선시대 사대부의 분묘 조영시에 청나라의 연호를 쓰지 않은 것으로 보아 이 묘는 조선후기 중인계층의 묘로 판단된다. 이 분묘는 영조대의 것으로 판단되며, 도로구간에 포함될 경우 관련전문가가 입회하여 분묘개장이 이루어져야 할 것이다.

사진 21. 金厚令 墓域 全景

사진 22. 金厚令 墓標

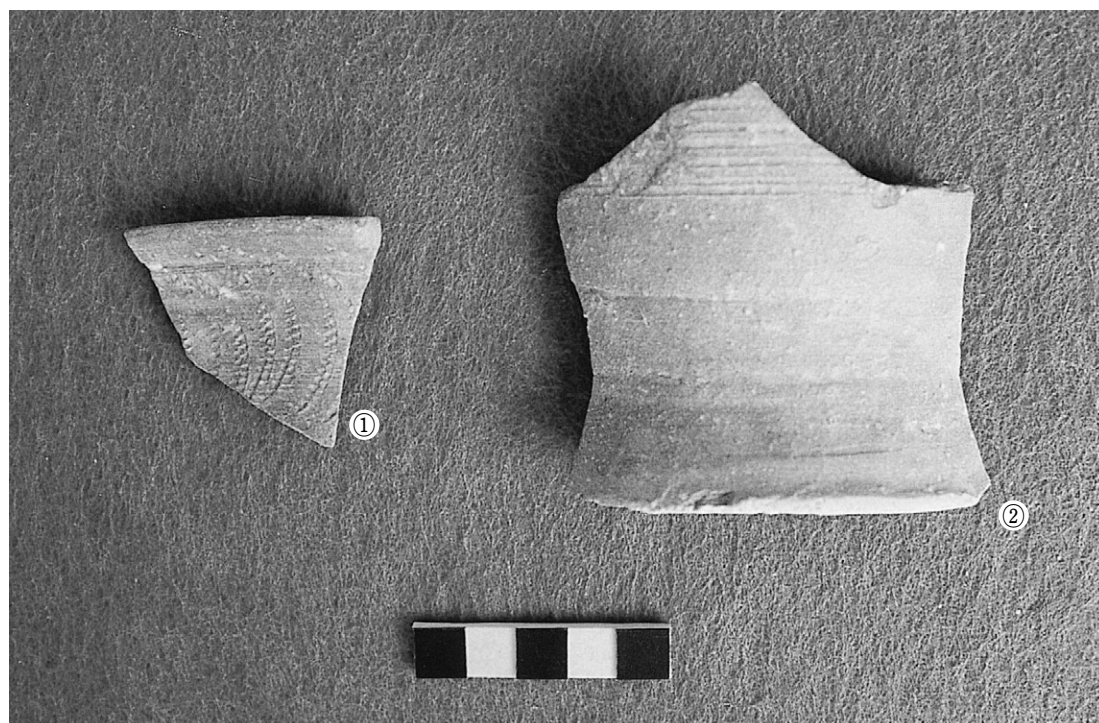
경부에서 구연부로 올라가는 부분으로 약간 외반되어 있다. 외면에는 선상문이 동체부에서 구연부쪽으로 시문되어 있다. 태토는 정선된 점토이며, 소성은 매우 양호하다. 내·외면은 회청색, 단면은 자색을 띤다. 잔존높이 : 4.0cm, 복원구경 : 16.2cm

저부의 일부만이 남은 것을 도상복원하였다. 저부에서 동체부로 올라가면서 약간 내경하다가 약 80°의 각도를 이루면서 급격하게 벌어진다. 외면 동체의 중하위에서 6조의 침선이 확인되며, 내면에는 8줄의 회전조정흔이 확인된다. 태토는 사립이 혼입된 정선된 점토이며, 소성은 양호하다. 내·외면은 회청색, 단면은 자색을 띤다. 잔존높이 : 7.2cm, 복원저경 : 10.0cm

사진 20. 廣岩洞 遺物散布地 收拾遺物
