器興 舊葛(3) 宅地開發豫定地區内  
遺蹟 緊急試掘調査 報告書

畿 甸 文 化 財 研 究 院  
京 畿 地 方 公 社

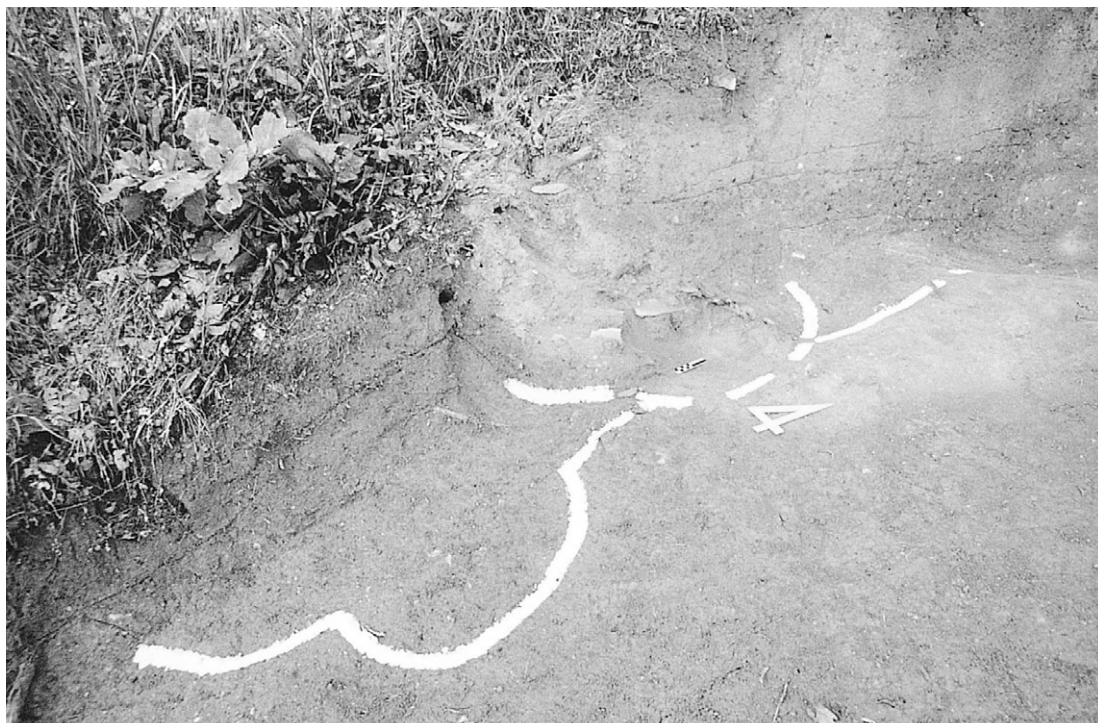
사진 17. A-I 구역 11호 주거지 · 웅관 노출상태

구릉의 북동쪽 능선의 정상부에 있는 민묘를 개장하기 위해 중장비가 진입로를 조성하면서 절토된 단면상에서 확인되었다. 현재 주거지 윤곽의 극히 일부만 확인된 상태이며 평면형태는 파악할 수 없다. 단면상에서 확인되는 층위는 표토(1층), 갈색부식토층(2층), 암갈색부식토층(3층), 황색점토층(4층)의 4개 층위로 대별된다. 유구는 3층과 4층을 파고 조성되었다.

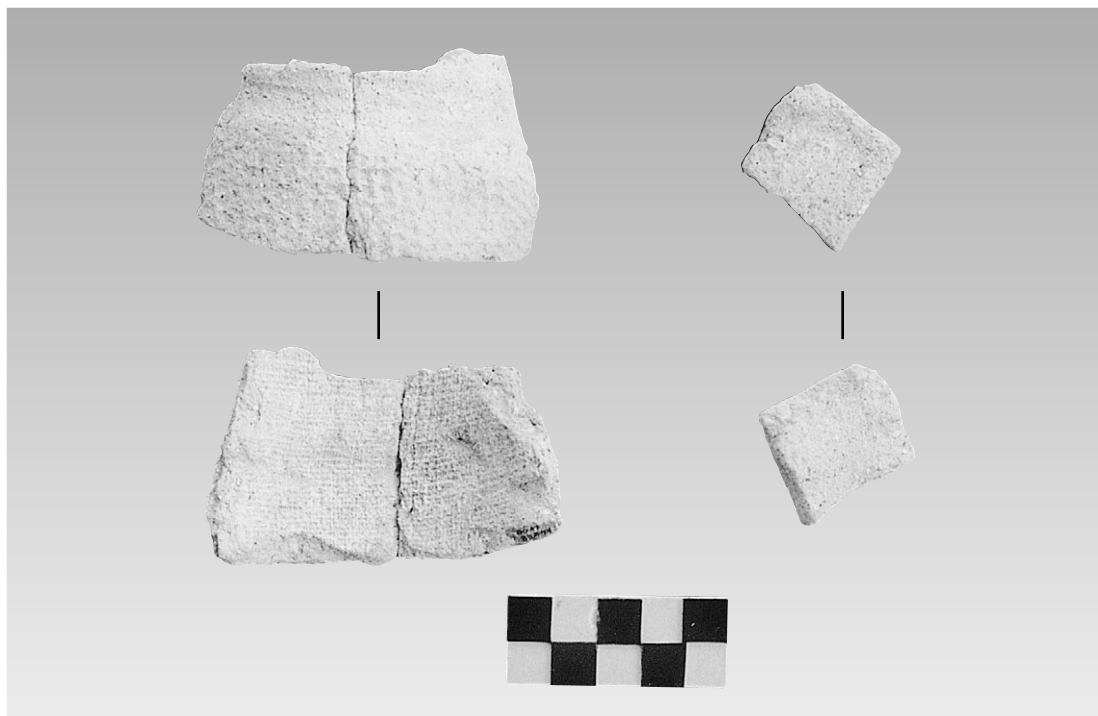
사진 38. A-I 구역 S2-S3E2 확장 피트 출토 기와

유구가 집중적으로 확인되는 황색점토층의 출토유물 중에는 와편이 2점(사진 38) 포함되어 있다. 기와의 출토는 주변에 주거지와 연관된 생산유적이 존재할 가능성을 부각시키는 중요한 유물로 생각된다.
