## 오산 독산성 · 세마대지 시굴조사보고서

김아관  
허미형

- 대상지역 : 경기도 오산시 지곶동 155번지 일원
- 대상시기 : 삼국시대 ~ 조선시대
- 대상유적 : 산성

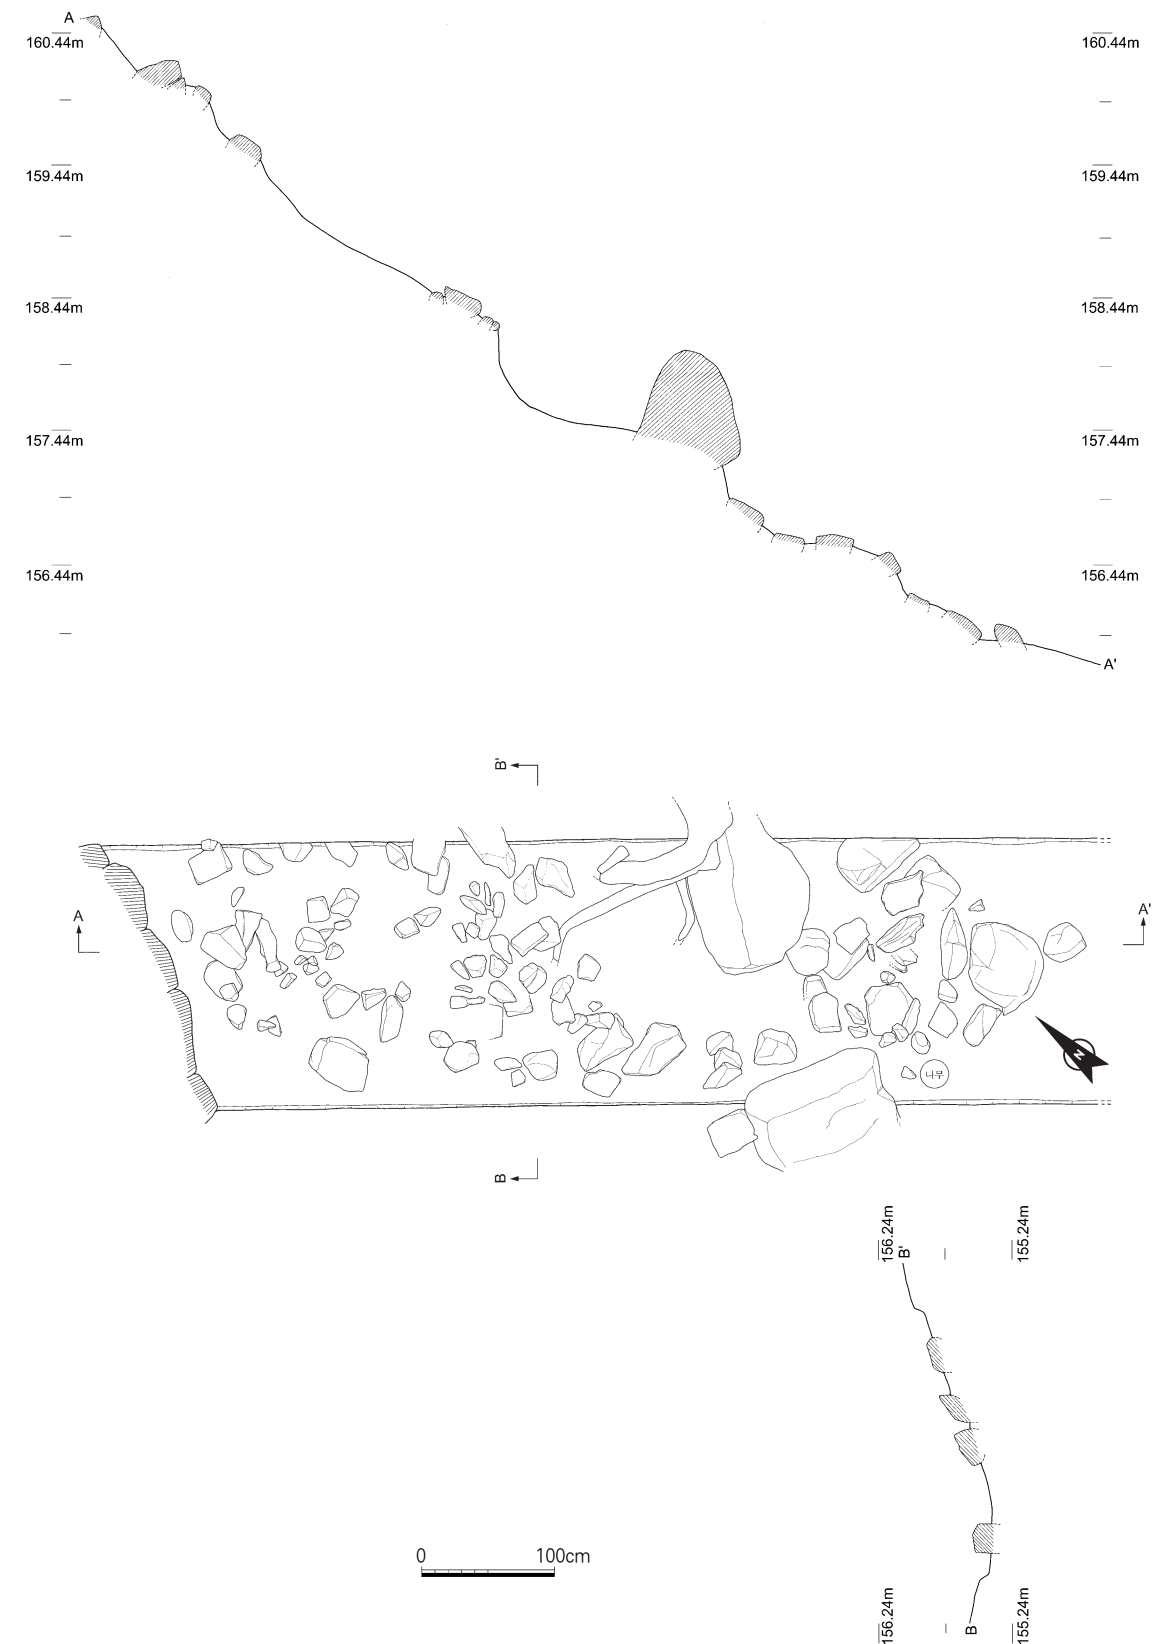
도면 2. 0+0 구간 평·단면도

##### (1) 현황(도면 2, 사진 4 - ①, ②)

남문의 동쪽 외벽으로 설정한 폭 2m의 트렌치이다. 복원 성벽의 하단에서 원 성벽의 하단으로 추정되는 부분까지 굴토 하였는데, 복원 성벽의 안전을 고려하여 원 성벽까지 확인하지 못하였다. 조사결과 트렌치의 상면에는 성돌로 추정되는 20×40cm 내외의 할석들이 흩어져 있었는데 성벽의 기반석으로 추정되는 100×50cm내외의 석재가 현 복원 성벽의 3m 아래에 위치해 있어 원성벽의 기반석이 확인될 가능성을 보여주었다. 그러나 본 트렌치의 석재는 제자리를 이탈한 것으로, 추후 복원성벽의 안전 대책을 마련한 뒤 좀 더 조사해야 현상이 파악될 것으로 판단된다.

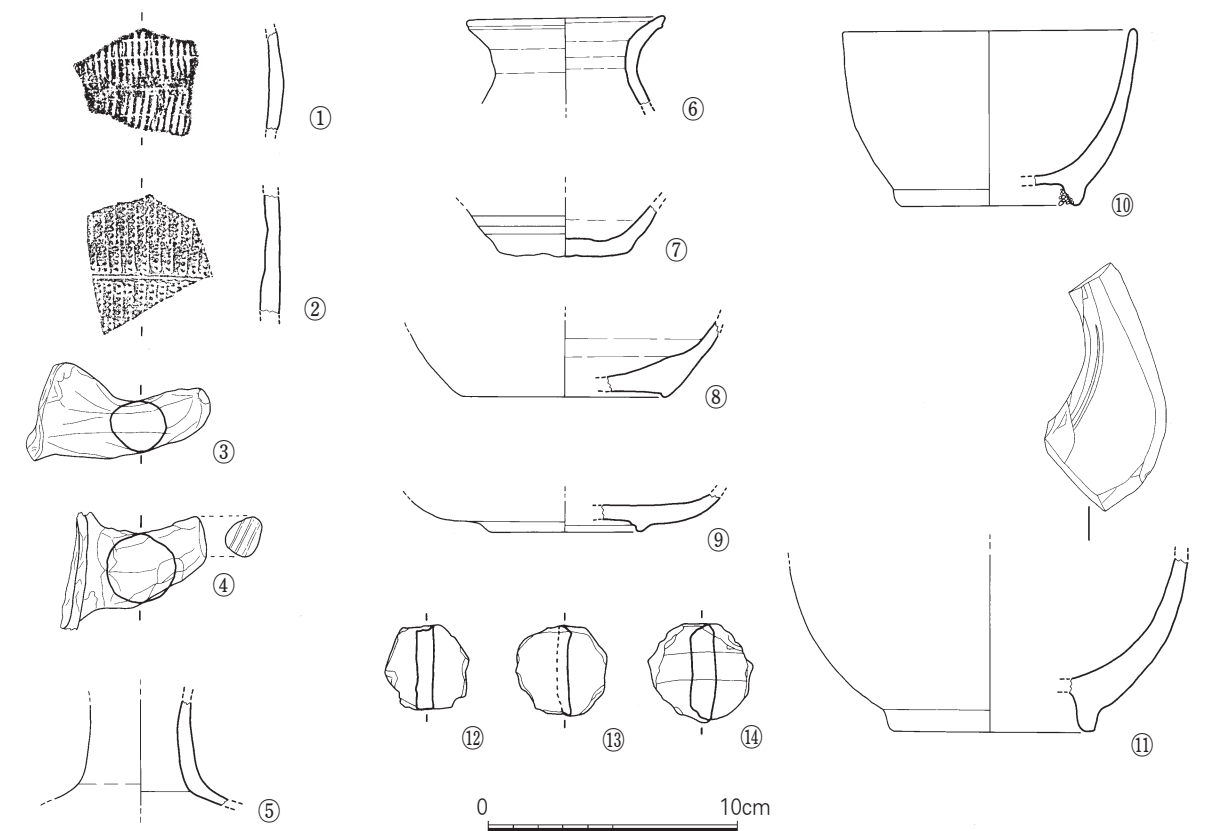
도면 5. 32+15 지점 출토유물

⑤ 토기 구연부 (도면 5 - ⑥, 사진 6 - ⑥)

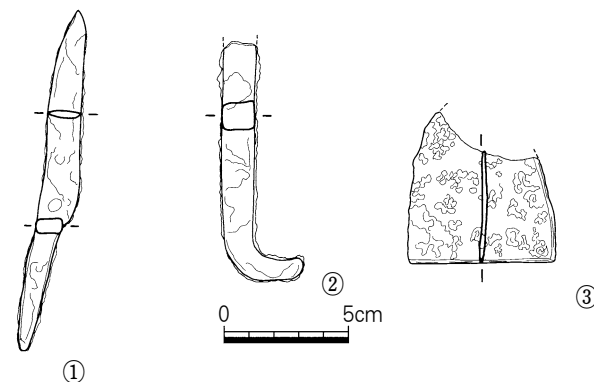
도면 6. 32+15 지점 출토유물

⑬ 철제 가위 (도면 6 - ①, 사진 7 - ④)

양날가위 중 한쪽 날 부분 만이 남아 있다. 표면이 전체적으로 부식되었으나 자름면의 날세움은 잘 남아있다. 몸통과 손잡이 중간 지점의 위치에 다른 날과의 연결을 위해 0.4cm 크기의 구멍을 뚫었다. 길이 5cm의 손잡이는 단면이 방형이고 날 부분은 이등변 삼각형에 가깝다. 길이 13cm, 폭 1.5cm이며 날 부분보다 손잡이 부분이 좀 더 두껍다.

⑭ 껍쇠 (도면 6 - ②, 사진 7 - ⑤)

일부가 결실되고 남은 껍쇠로 보인다. 1×1.2cm 굽기의 단면 방형 철제봉을 구부려 만들었으나 일부가 결실되어 원래의 형태는 알 수 없다. 전체적으로 표면이 부식되어 있기는 하나 잔존 상태는 좋은 편이다. 현재 길이는 9.5cm이다.

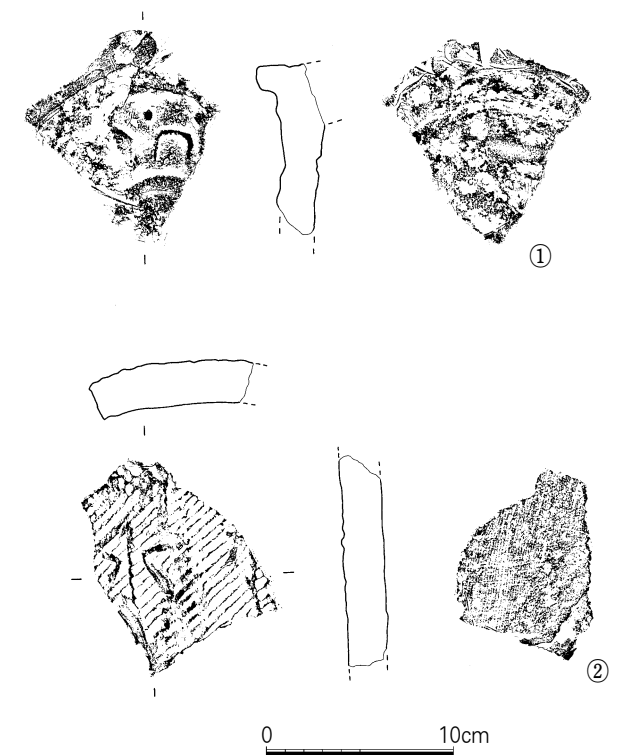
도면 7. 32+15 지점 출토기와

⑯ 와 (도면 7 - ①, 사진 7 - ⑦)

⑰ 와 (도면 7 - ②, 사진 7 - ⑧)

막새와로는 유일하게 TR.32+15에서 수습된 황갈색 연화문 수막새가 보인다(도면7-①, 사진7-⑦). 도두라진 선으로 연꽃의 잎모양만 묘사하고 가운데에 鬼目紋 형태를 가진 자방을 결합시킨, 연화문수막새와 귀목문수막새의 복합형식으로서 성주사 출토의 기와와 비교 결과 고려초·중기 정도로 편년된다. 그러나 출토품이 한 점에 불과하여 현재로서는 제작상에 보이는 지방색을 도출하지는 못하였다.<sup>73)</sup>

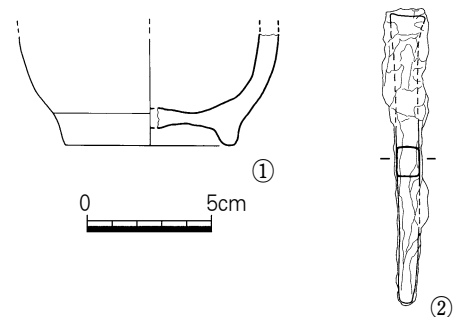
도면 8. 9+17구간 출토유물

### ① 백자대접 저부 (도면 8-①, 사진 8-②)

### ② 철정 (도면 8-②, 사진 8-③)

표면의 부식이 심하나 단면 방형의 철정으로 보인다. 상부는 두껍고 침부로 갈수록 몸체가 가늘어지는 형태이며 머리를 따로 만들어 덧붙이지는 않은 무개형 철정이다. 11.5cm의 길이에 동체부 폭이 1.2cm~0.6cm 규격이다.

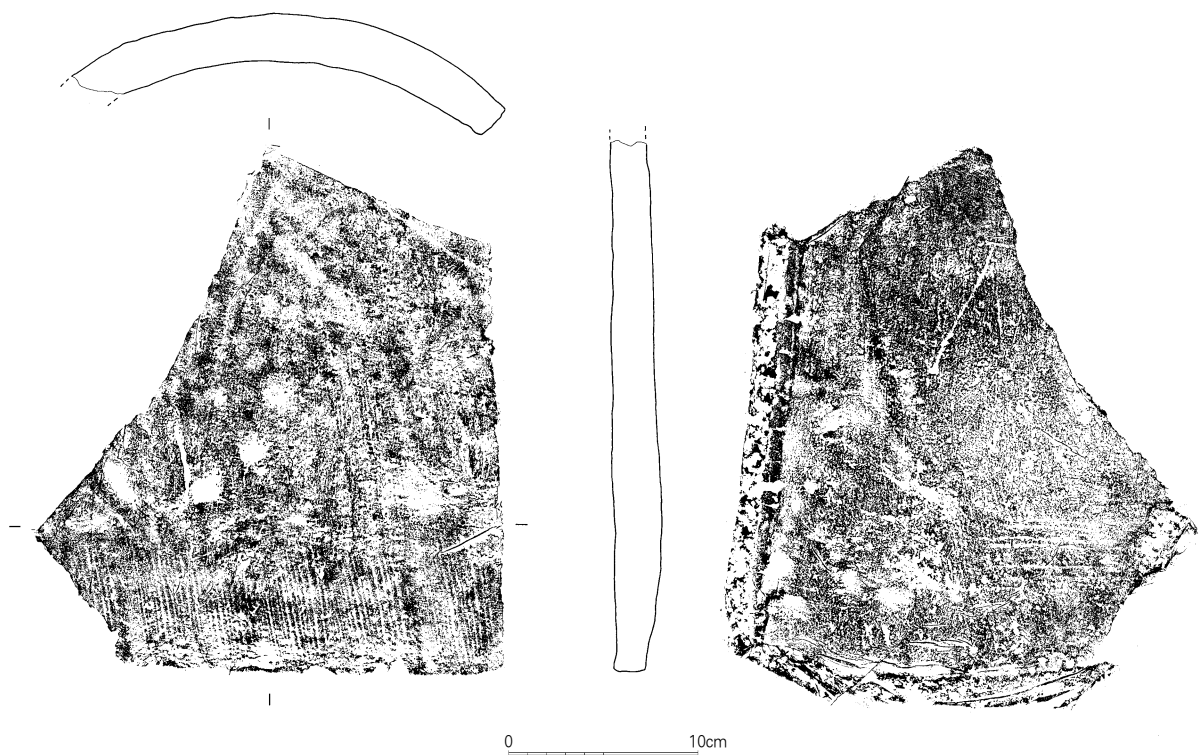
도면 9. 9+17구간 출토기와

### ③ 와 (도면 9, 사진 8-④)

무문의 등판에 빗질흔이 부분적으로 남아 있는 암키와의 일부이다. 흑회색 표면에 검은 그을음이 있

으며 배면에는 포문이 마찰흔과 함께 관찰된다. 하단 내면을 조정하였으며 틀에서 소성할 때 접착을 막기 위해 뿌린 것으로 보이는 모래흔적이 하단에서 관찰된다. 안쪽에서 와도를 그어 부러뜨렸으며 파쇄면은 다듬지 않았다. 두께 2~2.5cm, 잔존 길이 28cm이다.

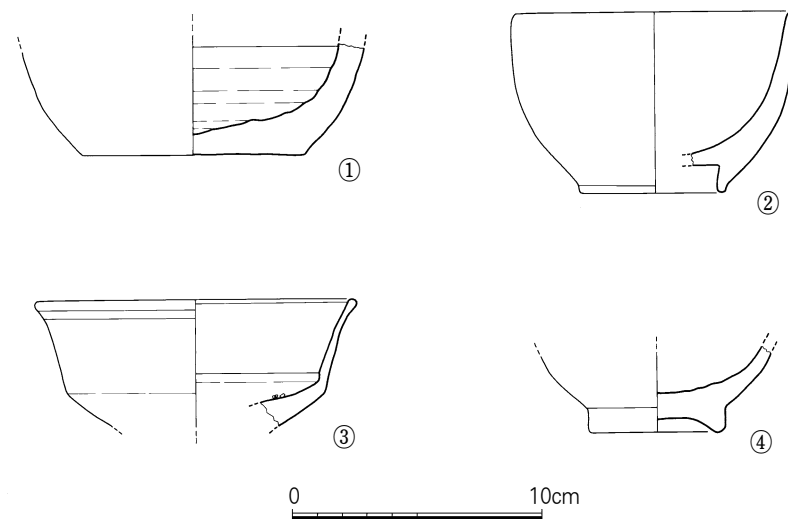
도면 10. 20+5 지점 출토유물

#### ① 백자 저부 (도면 10-①, 사진 9-②)

#### ② 백자대접 (도면 10-②, 사진 9-③)

직립한 구연이 거의 수직의 기벽을 이루며 내려와 굽에 이르는 기형이다. 굽은 반안굽으로서 굽안바닥을 깊이 파내었다. 백색유를 기벽 전체에 시유하였는데 용융상태가 좋아 광택이 있다. 복원 구경 11cm, 높이 7.2cm, 굽경 5.2cm이다.

### ③ 백자대접 (도면 10 - ③, 사진 9 - ④)

### ④ 백자대접 저부 (도면 10 - ④, 사진 9 - ⑤)

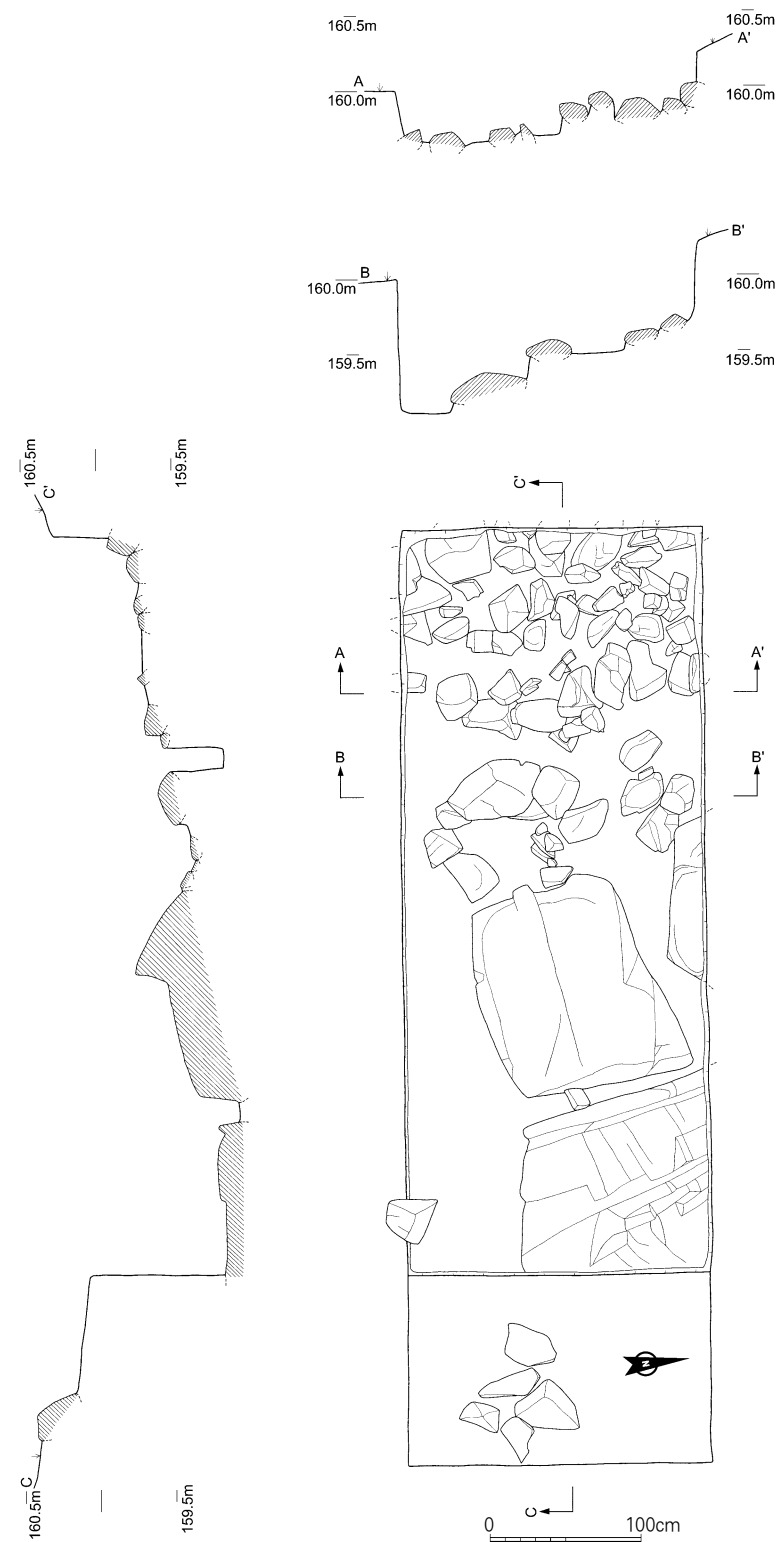
도면 11. 25+0 지점 평·단면도

서문의 북쪽에 성 내벽을 확인하기 위하여 설정한 트렌치로 내부에서 폭 150cm 가량의 할석층이 노출되었다. 할석층의 30cm 아래 쪽에는 직경 80cm 가량의 둥근 석렬 1개가 있는데, 석렬의 뒤쪽(안쪽)에는 바로 뒤에 있는 암반에서 박리된 것으로 보이는 가공되지 않은 석재 1점이 놓여 있다.(사진 11-①)

성 내벽의 할석층은 내환도의 기능을 가진 석렬의 일부일 가능성이 있는데, 이러한 석렬은 36+3 구간에서도 조사되었다. 그러나 성벽 복원공사 시 내벽 보강의 일환으로 만들어졌을 가능성도 있다.

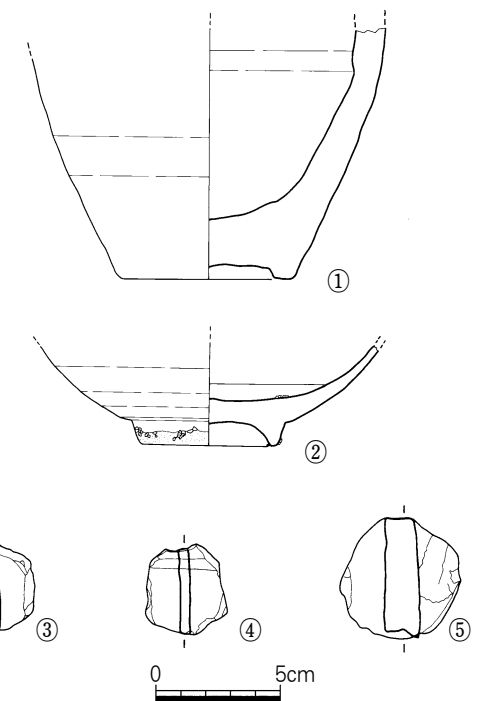
도면 12. 25+0 트렌치 출토유물

#### ① 청자병 저부 (도면 12 - ①, 사진 11 - ②)

#### ② 백자접시 저부 (도면 12 - ②, 사진 11 - ③)

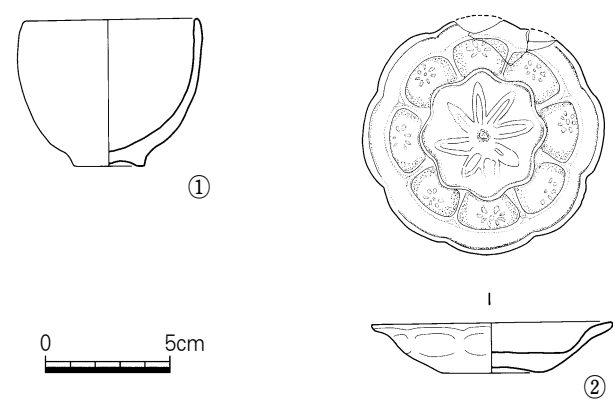
도면 14. 36+3 트렌치 출토유물

벽을 향하고 있어 배수와 관련될 가능성이 높다.

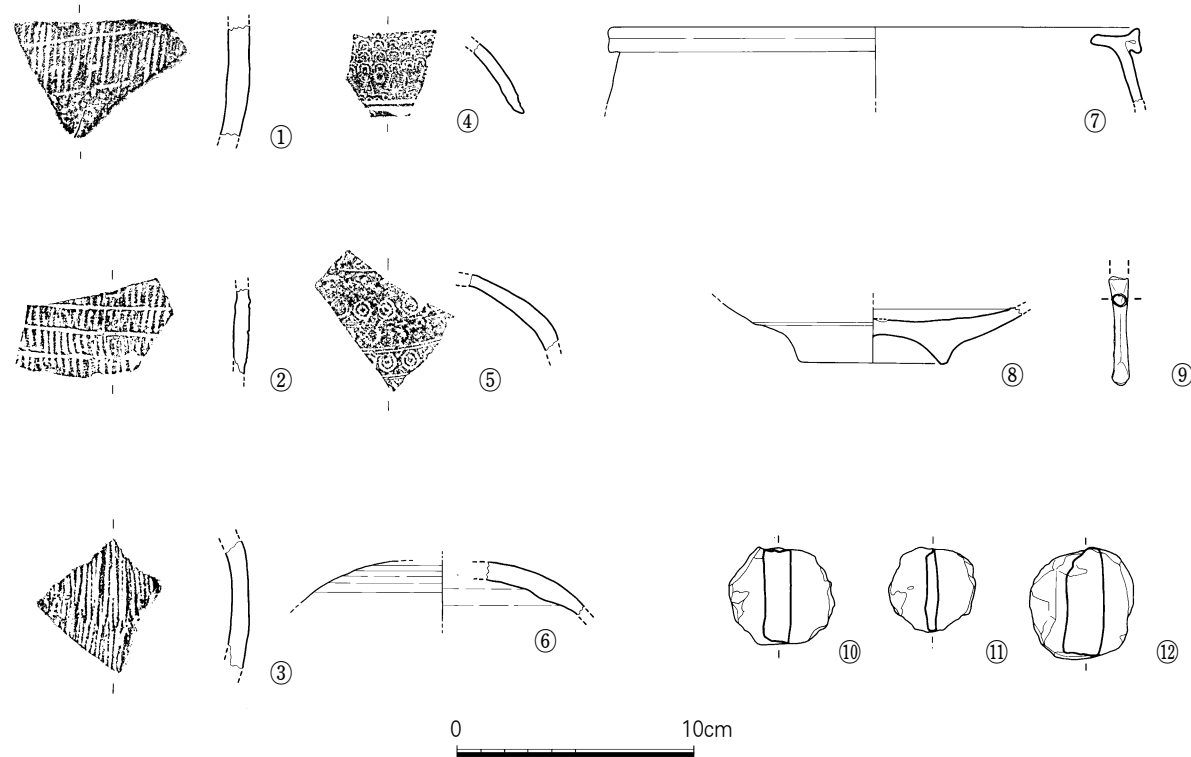
도면 16. 트렌치 1 출토유물

### ⑧ 백자접시 저부 (도면 16 - ⑧, 사진 15 - ①)

### ⑨ 청동제품 (도면 16 - ⑨, 사진 15 - ②)

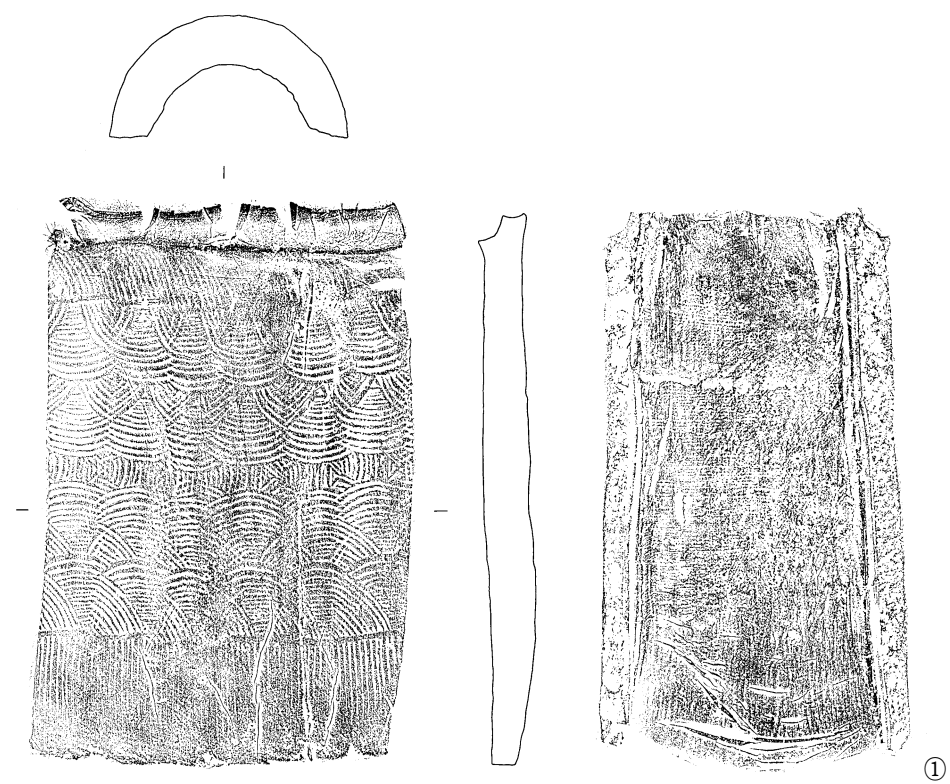
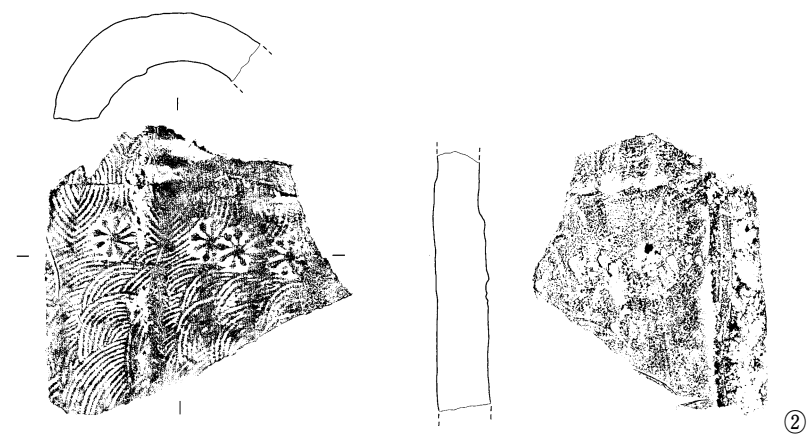
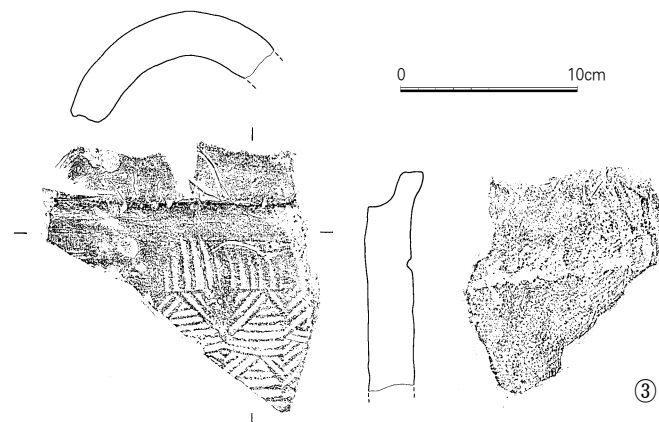
도면 17. 트렌치1 출토기와

### ⑪ 와 (도면 17 - ①, 사진 15 - ⑦)

청해파집선문이 타날된 수키와이다. 두들기면 쇳소리가 날 정도로 단단하며 자연유의 흔적으로 부분적으로 윤기가 난다. 이면에서는 포문이 관찰되고 안에서 와도를 그어 분할하였으며 파쇄면은 다듬지

않았고 하단 내면을 다듬었다. 미구가 2cm 길이로 붙어 있고 전체 길이는 31.5cm, 두께는 2.6cm이다.

⑫ 와 (도면 17 - ②, 사진 15 - ⑧)

⑬ 와 (도면 17 - ③, 사진 15 - ⑨)

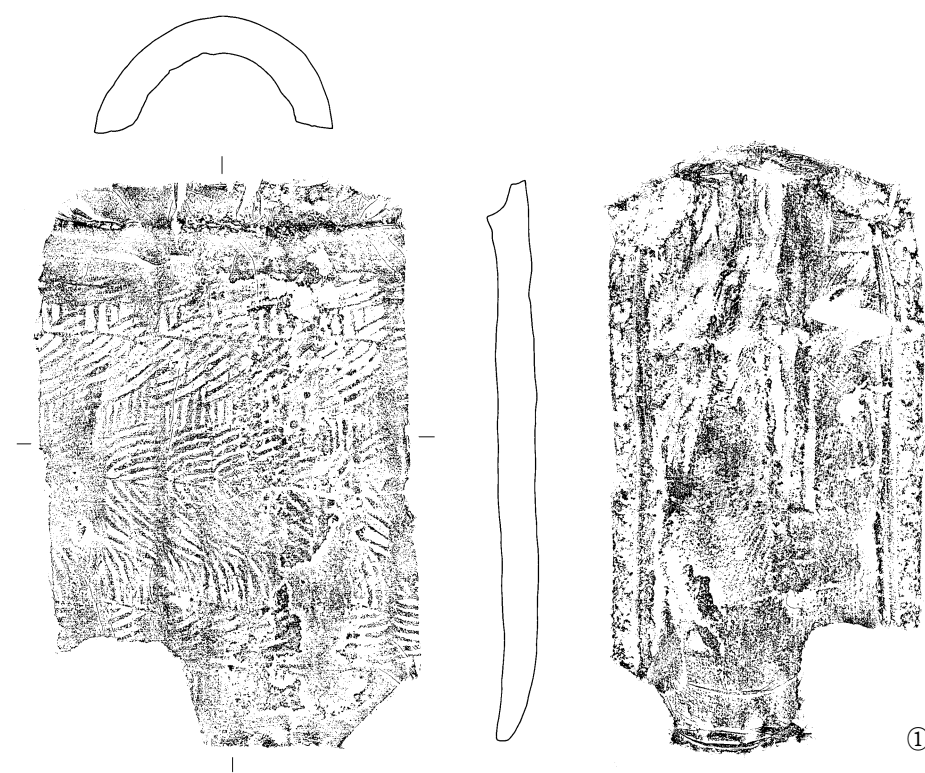
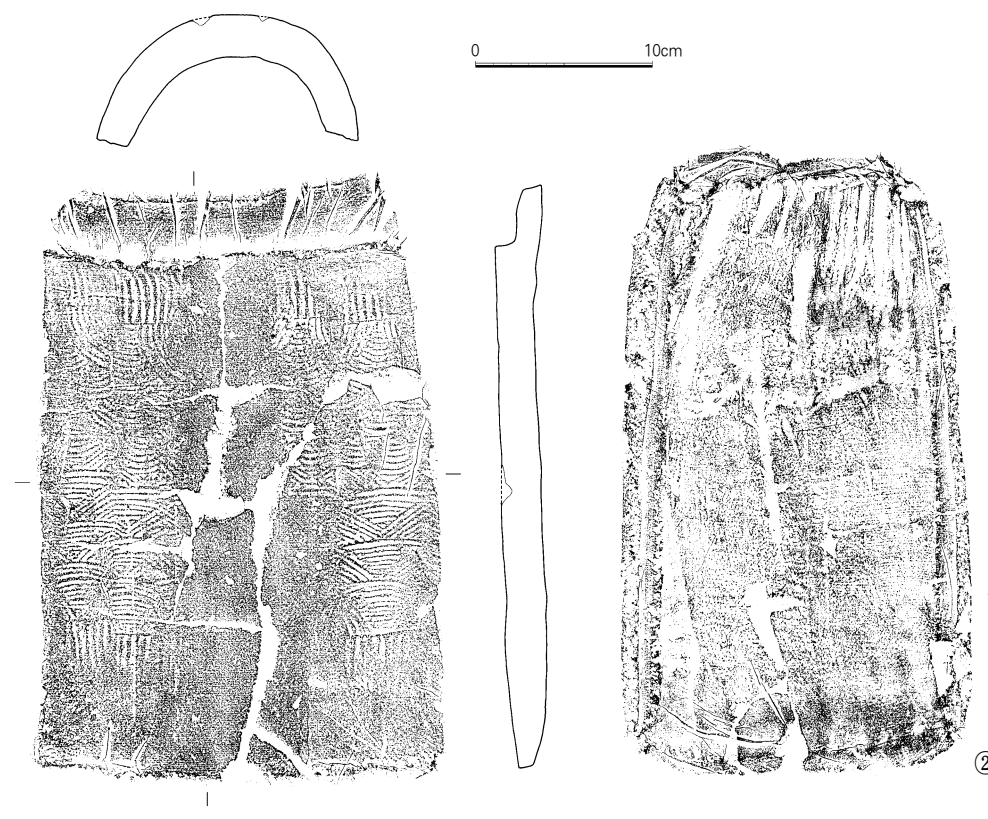
도면 18. 트렌치1 출토기와

⑭ 와 (도면 18 - ①, 사진 15 - ⑦)

⑮ 와 (도면 18 - ②, 사진 15 - ⑩)

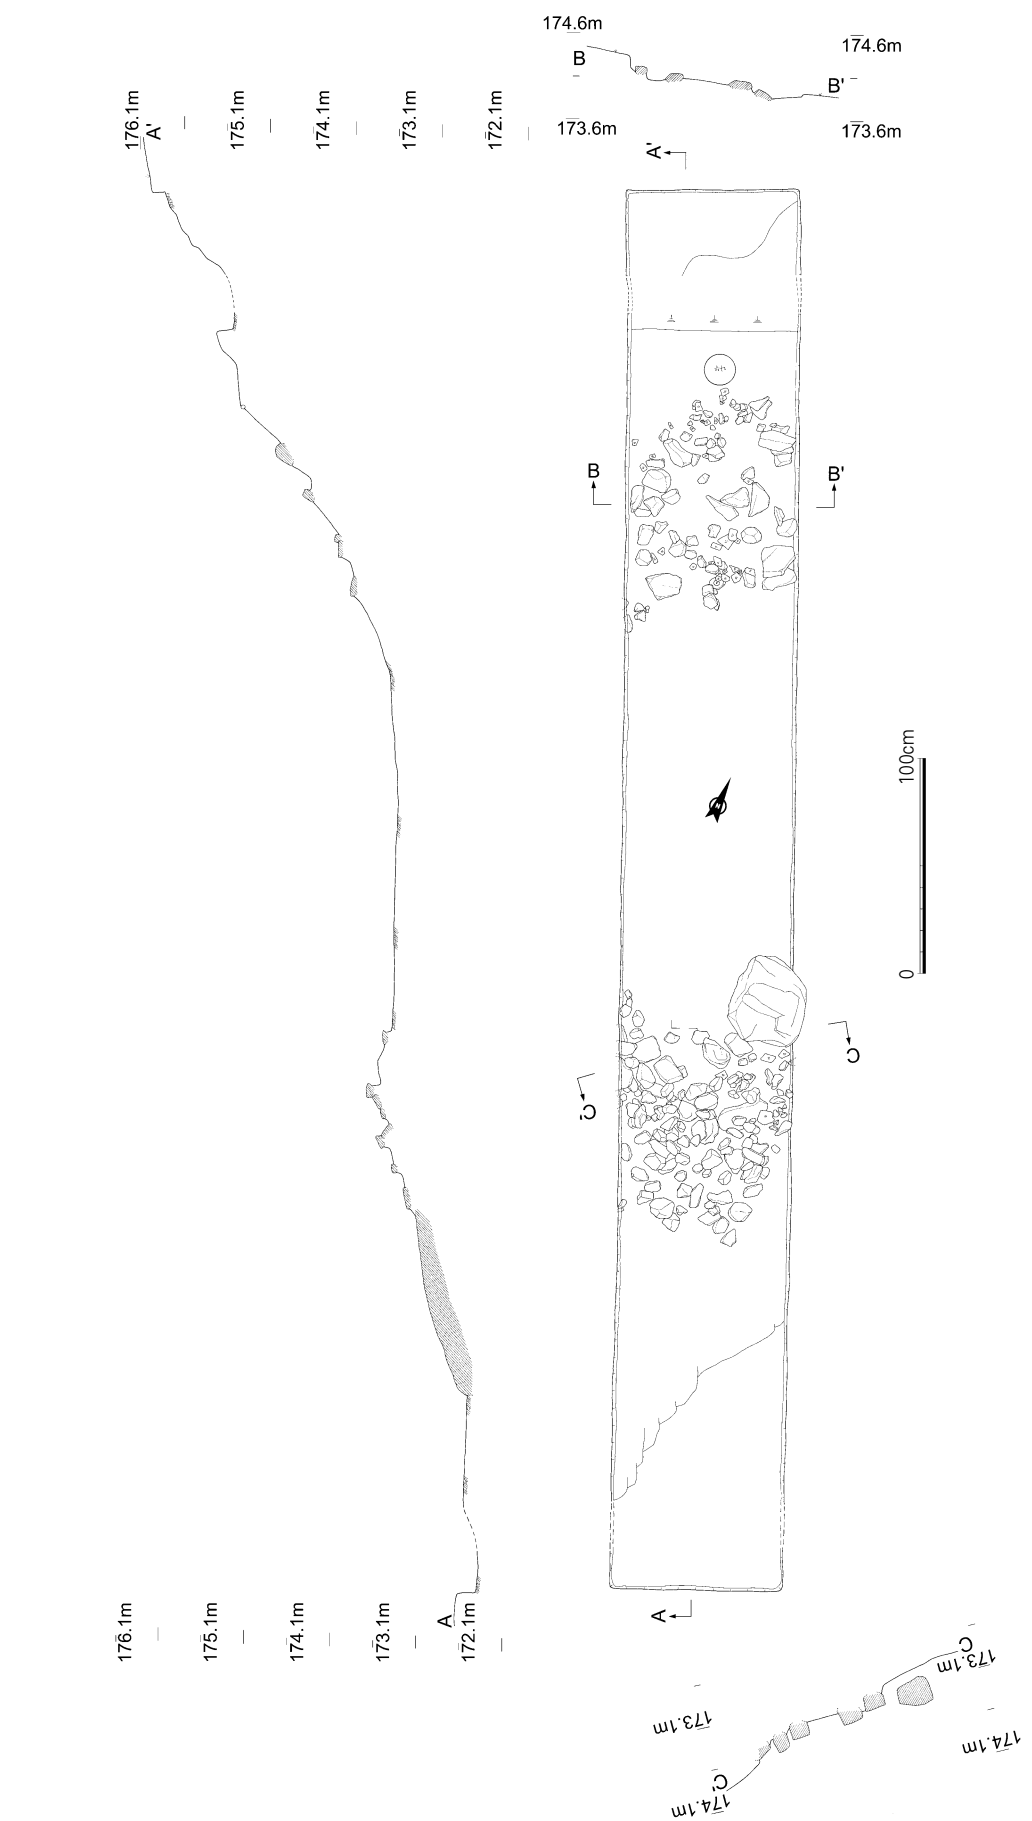
도면 19. 트렌치 2 평·단면도

### (1) 현황 (도면 19, 사진 16 - ①, ②, ③)

2×17m 크기로 남북방향으로 설정하여 굴토한 트렌치로, 트렌치 3의 서쪽에 있다. 트렌치 2의 북쪽에는 세마대에서 바로 연결되는 평탄지가 있으나 현재 분묘가 위치하여 담장렬로 추정되는 석렬이 확인된 아래단에 트렌치를 설정하였다. 조사 결과 트렌치 내부에서는 2개의 석렬이 노출되었는데 북쪽의 석렬은 조선시대 와편의 일부가 섞인 할석층으로 경사면에 일정한 형식 없이 놓여 있다. 여러 부분이 훼손되어서 정확치는 않으나 위의 단을 보강하는 축대의 일부로 추정된다. 남쪽 석렬 주변에서는 많은 양의 백자와 와편 등이 수습되었다. 폭 300cm의 이 석렬은 담장렬로 추정되나, 초석은 트렌치 내부에서 조사되지 않았다.

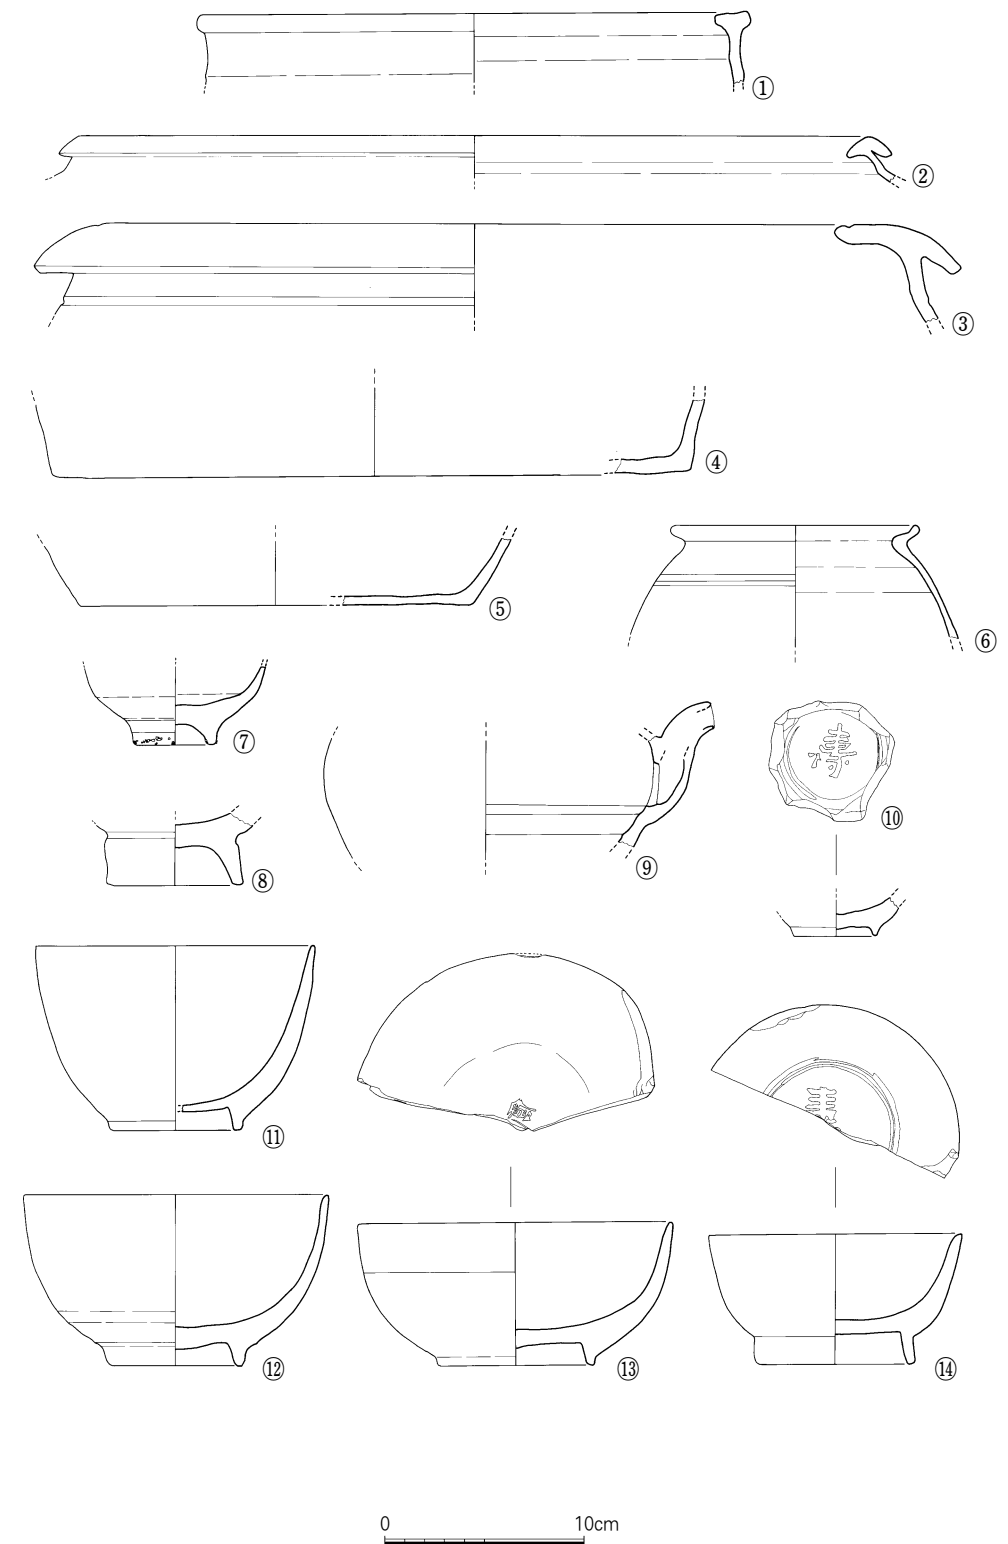
도면 20. 트렌치 2 출토유물

### ⑦ 백자잔 (도면 20 - ⑦, 사진 17 - ①)

저부와 굽의 일부가 남아있으며, 태토는 양질로 거의 수직으로 내려온 기벽이 저부와 굽에 이른다. 일반굽이며 접지면이 일정하지 않다. 회백색유를 시유하였으며, 모래받침으로 번조하였다. 안팎으로 빙렬이 심하다. 잔존 높이 3.8cm, 굽경 4cm이다.

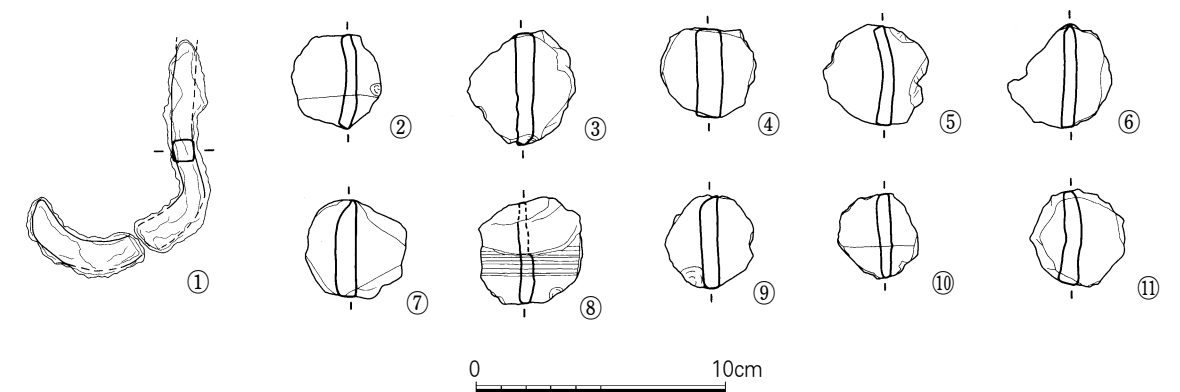
도면 21. 트렌치 2 출토유물

⑮ 철제품 (도면 21 - ①, 사진 18 - ①)

단면 방형이고 끝이 뾰족한 쇠막대의 끝을 구부려 놓은 형태이다. 전체적으로 부식이 심하며 끝단이 부러져 있다. 잔존길이 7.4cm, 두께 0.4cm이다.

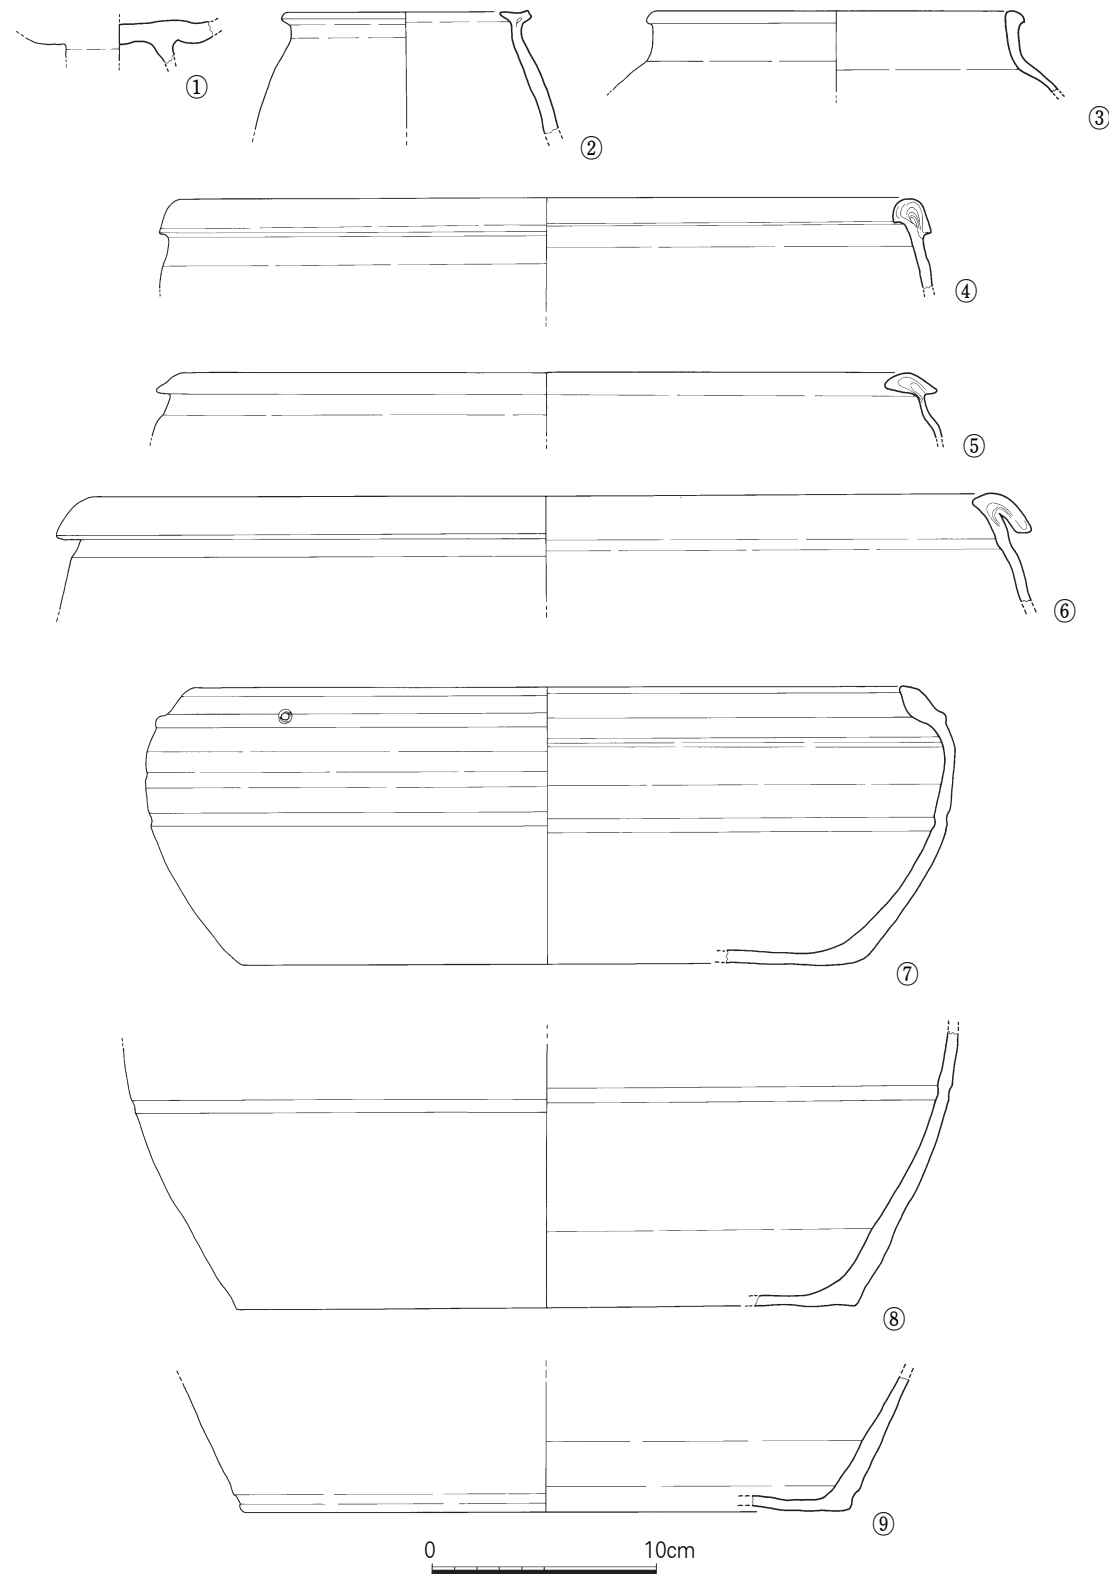
도면 24. 트렌치 3 출토유물

① 대부완 저부 (도면 24 - ①, 사진 19 - ①)

② 토기 구연부 (도면 24 - ④, 사진 19 - ④)

### ③ 토기 구연부 (도면 24 - ⑤, 사진 19 - ⑤)

### ④ 대웅 구연부 (도면 24 - ⑥, 사진 19 - ⑥)

### ⑤ 단경광구호 (도면 24 - ⑦, 사진 19 - ⑦)

⑩ 흑갈유호 구연부 (도면 24 - ②, 사진 19 - ③)

⑪ 흑갈유호 구연부 (도면 24 - ③, 사진 19 - ②)

Tr.3의 조선시대 시루 저부와 동일한 층위에서 수습된 短頸廣口壺(도면24-㉔, 사진19-㉔)는 平底이

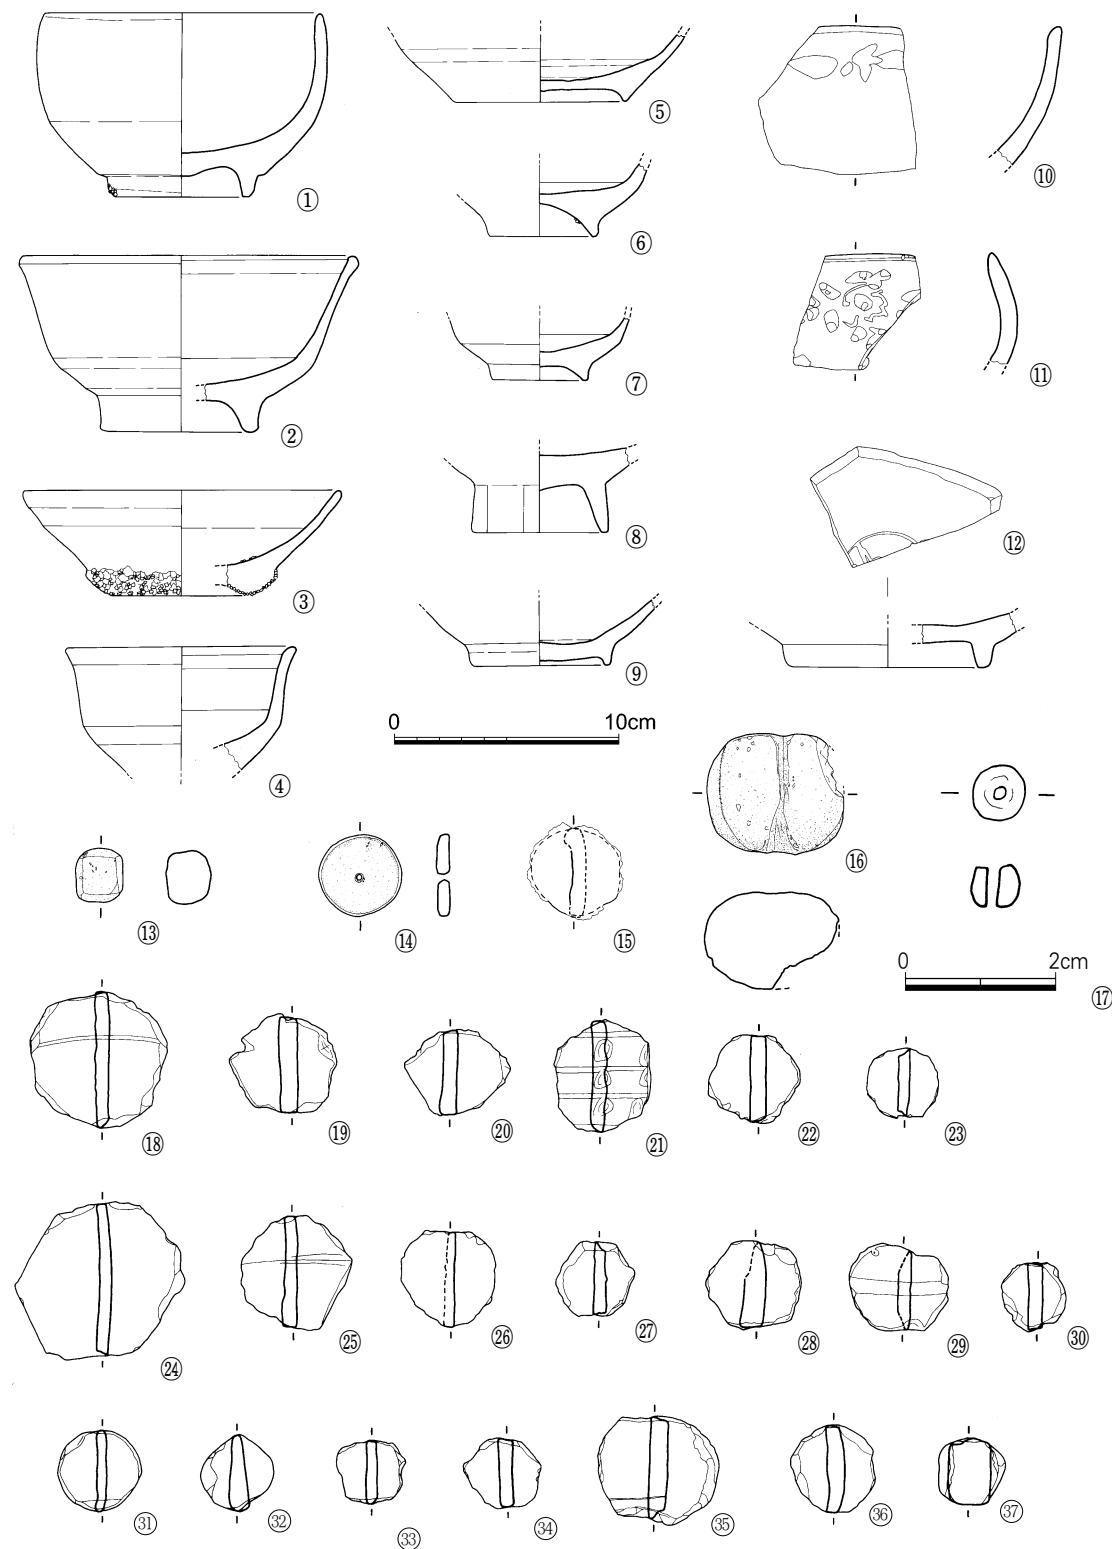
도면 26. 트렌치 3 출토유물

⑬ 백자대접 (도면 26 - ①, 사진 20 - ⑤)

약간 내만한 구연이 수직으로 내려와 굽에 이르는 기형으로 태토가 거칠고 잡물이 많다. 백색유를 굽안바닥을 포함한 전면에 시유하였으며 안팎으로 빙렬이 나타난다. 일반굽으로 모래비짐 받침이 여러 곳에 남아 있다. 복원구경 12.4cm, 높이 8.2cm, 굽경 6cm이다.

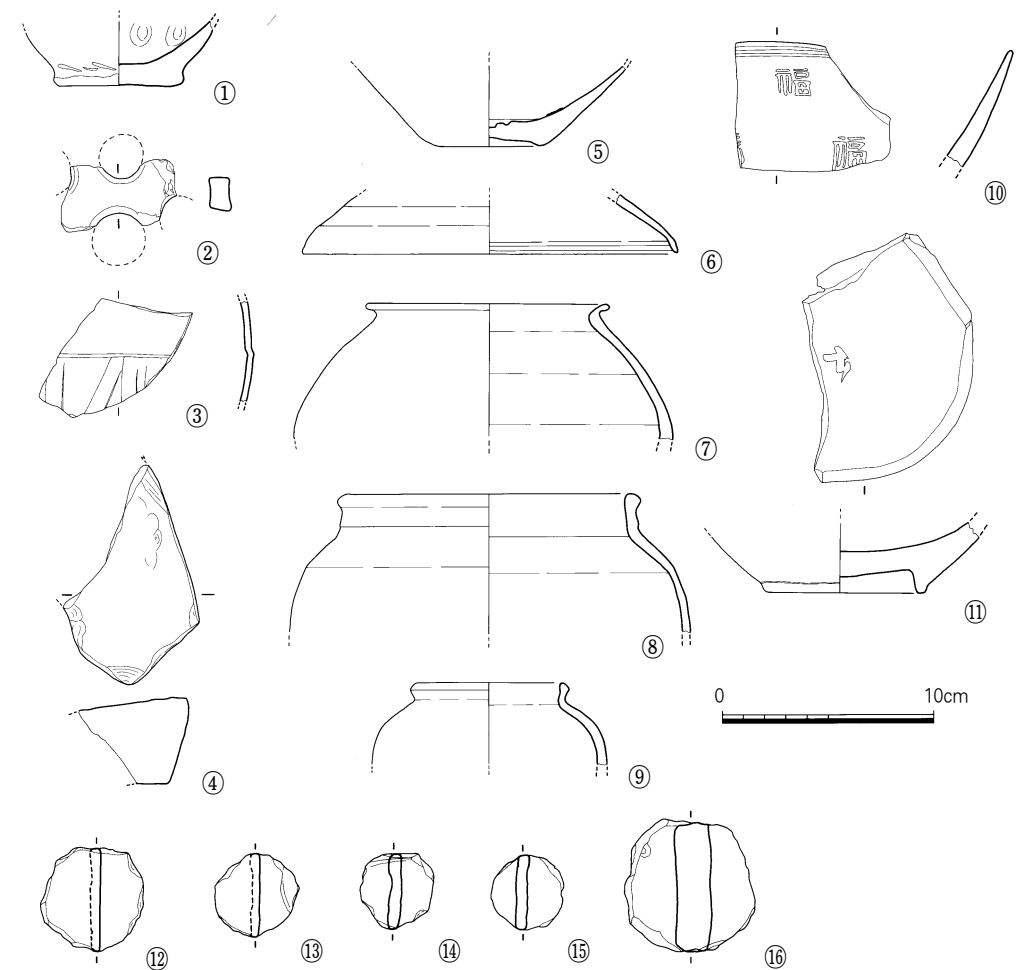
도면 29. 트렌치 4 출토유물

##### ⑤ 청자 저부 (도면 29 - ⑤, 사진 24 - ⑤)

구연부와 동체가 거의 결실되고 저부만이 남은 청자이다. 사선으로 내려온 기벽이 직경 5cm의 원각을 만나며 바닥에 이른다. 치밀한 회갈색토에 녹갈색유가 시유되었는데 용융상태가 불량하여 안기벽 저부로 녹아내렸고 외벽의 유약도 뭉쳤거나 산화되었다. 굽의 접지면은 0.9~0.4cm로 일정하지 못한 편이고 굽안바닥은 0.2cm 깊이로 얇게 파냈다. 잔존 높이 3.3cm, 저경 4.9cm이다.

⑥ 철화백자뚜껑편 (도면 29 - ⑥, 사진 24 - ⑥)

⑧ 백자호 구연부 (도면 29 - ⑧, 사진 25 - ①)

⑨ 자기 구연부 (도면 29 - ⑨, 사진 25- ②)  
구연이 직립되다 살짝 외반되고 동체부에서 벌어지는 형태이며 전체에 녹갈색을 띤 유약을 시유하였는데 흘러내리는 듯한 느낌을 준다. 태토는 회색이며 치밀하고 기벽은 0.4cm 정도로 얇다. 추정구경 7.8cm, 잔존 높이 3.9cm이다.

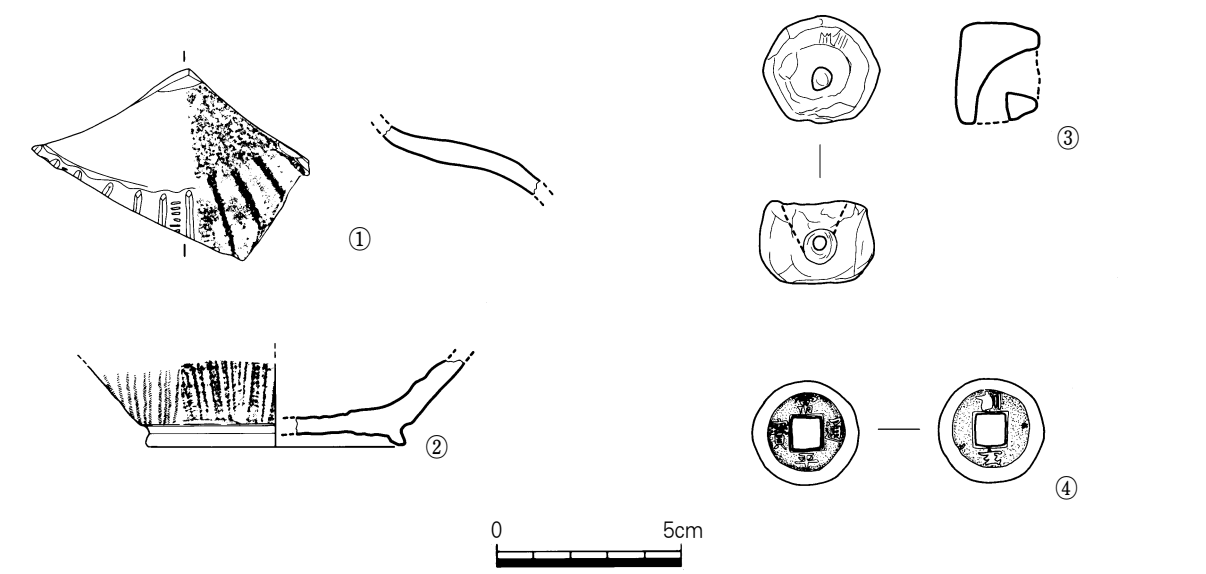
도면 30. 트렌치 4 출토유물

⑬ 주름무늬병 동체부 (도면 30 - ①, 사진 25 - ⑧)  
도두라져 표현된 주름무늬 사이에 방형 점열문이 수직방향으로 시문되었다. 병의 어깨편으로 보이며 표면에는 자연유의 흔적이 남아 있다. 잔존 길이 4.5cm, 기벽 두께 0.6cm이다.

⑭ 수직침선문토기 저부 (도면 30 - ②, 사진 25 - ⑨)  
저부와 기벽의 일부가 남아있는 회청색의 침선문 경질토기이다. 외벽에는 0.1cm 넓이의 침선문이 수직방향으로 전면에 시문되어 있으며 내벽에도 물레흔이 남아있다. 저부에는 원형의 띠모양 굽이 부착되었는데 바닥을 뒤집어 보면 원형의 굽을 동체부의 경계에 부착시킨 후 회전물손질하였음을 알 수 있

다. 잔존 높이 2.2cm, 복원 저경 7.2cm이다.

⑮ 이형토제품 (도면 30 - ③, 사진 25 - ⑩)  
평평한 면을 바닥으로 볼 때 상부와 측면에 인위적인 홈이 파여져 있는 형태이다. 넓고 깊은 상부의 홈에는 오랫동안 그을린 듯이 보이는 검은 탄화흔이 두껍게 남아있으나 측면은 뭉가로 갈아낸 듯이 홈의 면이 매끄럽다. 전체적으로 외벽이 매끄럽고 검은 광택이 나며 상부 홈의 주변에는 깎아낸 듯한 흔적이 남아있다. 4.6×3.2cm 크기이다.

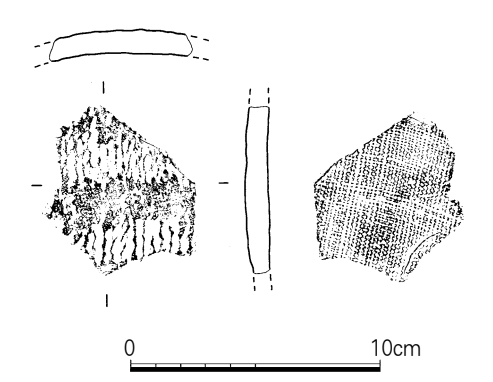
도면 31. 트렌치 4 출토기와

⑯ 상평통보 (도면 31 - ④, 사진 25 - ⑪)  
상평통보로서 보존상태가 좋아 앞면과 뒷면의 글자 모두 판독이 가능하다. 중앙에는 0.9cm×0.8cm 규모의 방형 구멍이 있고 지름 3cm, 두께 0.15cm 주연폭 0.3cm 크기이다.

⑰ 와 (도면 31, 사진 25 - ⑫)  
회갈색의 암키와편으로 보이는 작은 편이다. 등에는 승석문이 이면에는 포문이 남아있다. 와류로 보기에 두께가 몹시 얇은 점이 주목된다. 두께 0.9cm, 잔존길이 6.7cm

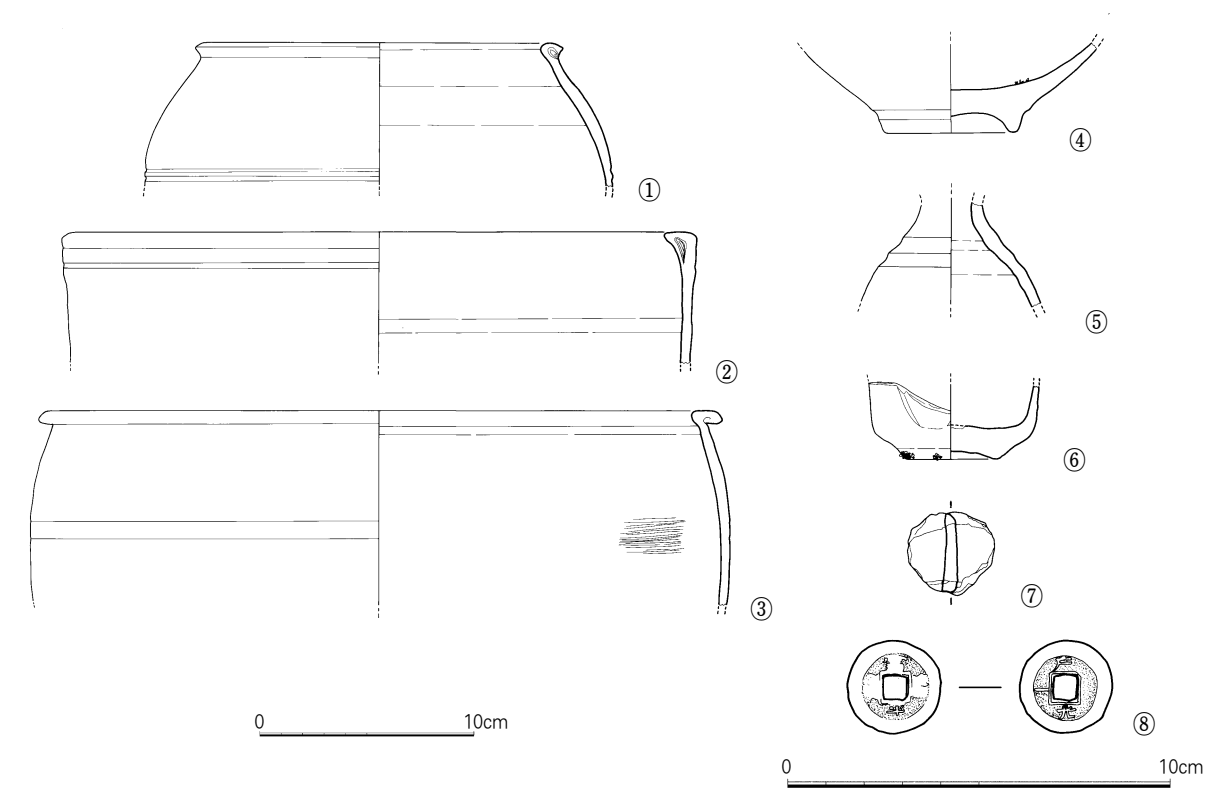
도면 33. 트렌치 5 출토유물

#### ① 토기 구연부 (도면 33 - ①, 사진 27 - ②)

전체적으로 회갈색을 띠는 경질 토기로 구연부와 동체 일부가 남아 있다. 구순부는 내경하면서 뒤로 말아 넣어 물레질로 다듬었으며 기벽 상단에 두 줄의 횡선이 돌아간다. 경질에 속하며 태토가 곱다. 안팎으로 물레흔이 뚜렷이 남아 있다. 구경 17cm, 잔존 높이 6.8cm이다.

② 발 구연부 (도면 33 - ②, 사진 27 - ③)

③ 도기 구연부 (도면 33 - ③, 사진 27 - ④)

④ 백자대접 저부 (도면 33 - ④, 사진 27 - ⑤)

⑤ 흑유병 동체부 (도면 33 - ⑤, 사진 27 - ⑥)

⑥ 흑갈유잔 저부 (도면 33 - ⑥, 사진 27 - ⑦)
