## 오산 독산성 · 세마대지 시굴조사보고서

김아관  
허미형

- 대상지역 : 경기도 오산시 지곶동 155번지 일원
- 대상시기 : 삼국시대 ~ 조선시대
- 대상유적 : 산성

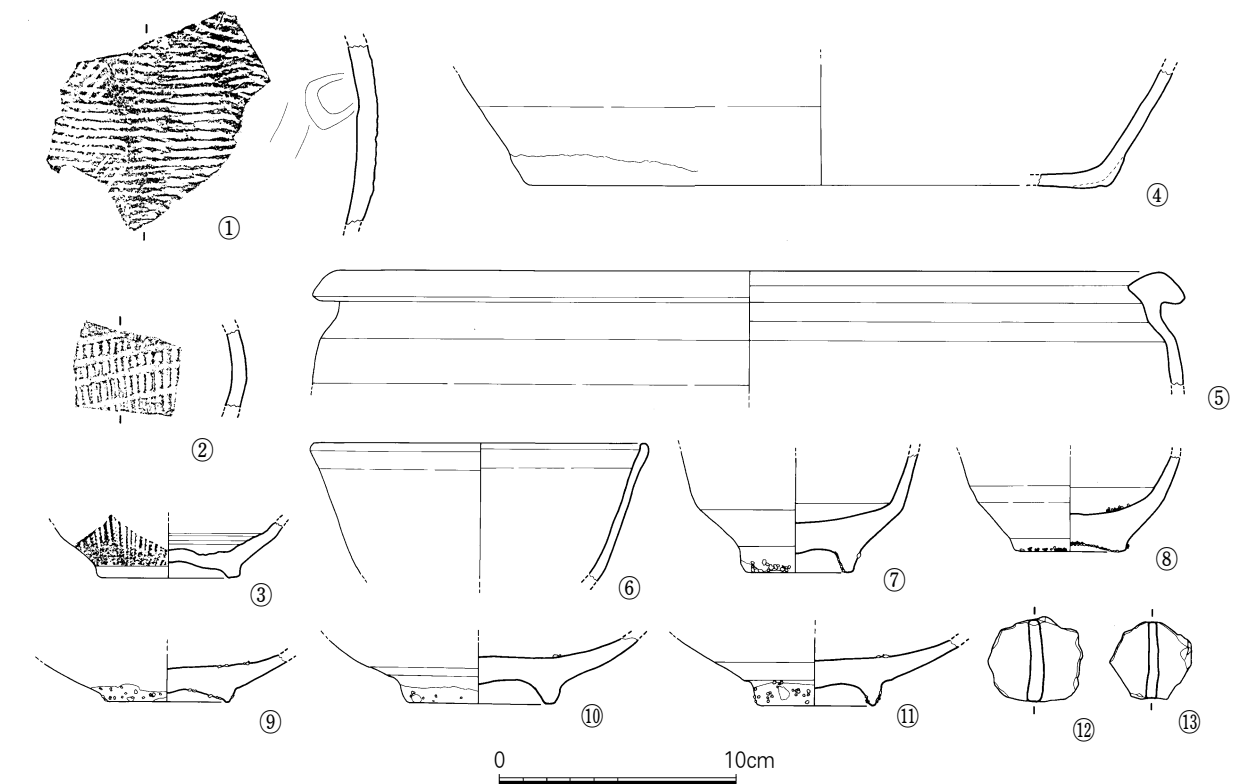
도면 35. 트렌치 6 출토유물

#### ⑧ 백자잔 저부 (도면 35 - ⑧, 사진 29 - ⑧)

구연부는 결실되고 기벽의 저부와 굽만이 남아 있다. 수직으로 내려온 기벽이 한 줄의 원각을 만나고 평평한 안바닥에 이른다. 굽은 일반굽으로 보이나 굽은 모래받침이 묻혀있어 단정하지 못하다. 태토는

잡물이 섞여 조금 거친 편이나 회백색유의 시유상태와 번조상태는 좋다. 기벽 안바닥에 포개구이의 흔적이 있다. 굽경 4.8cm, 잔존 높이 4.0cm이다.

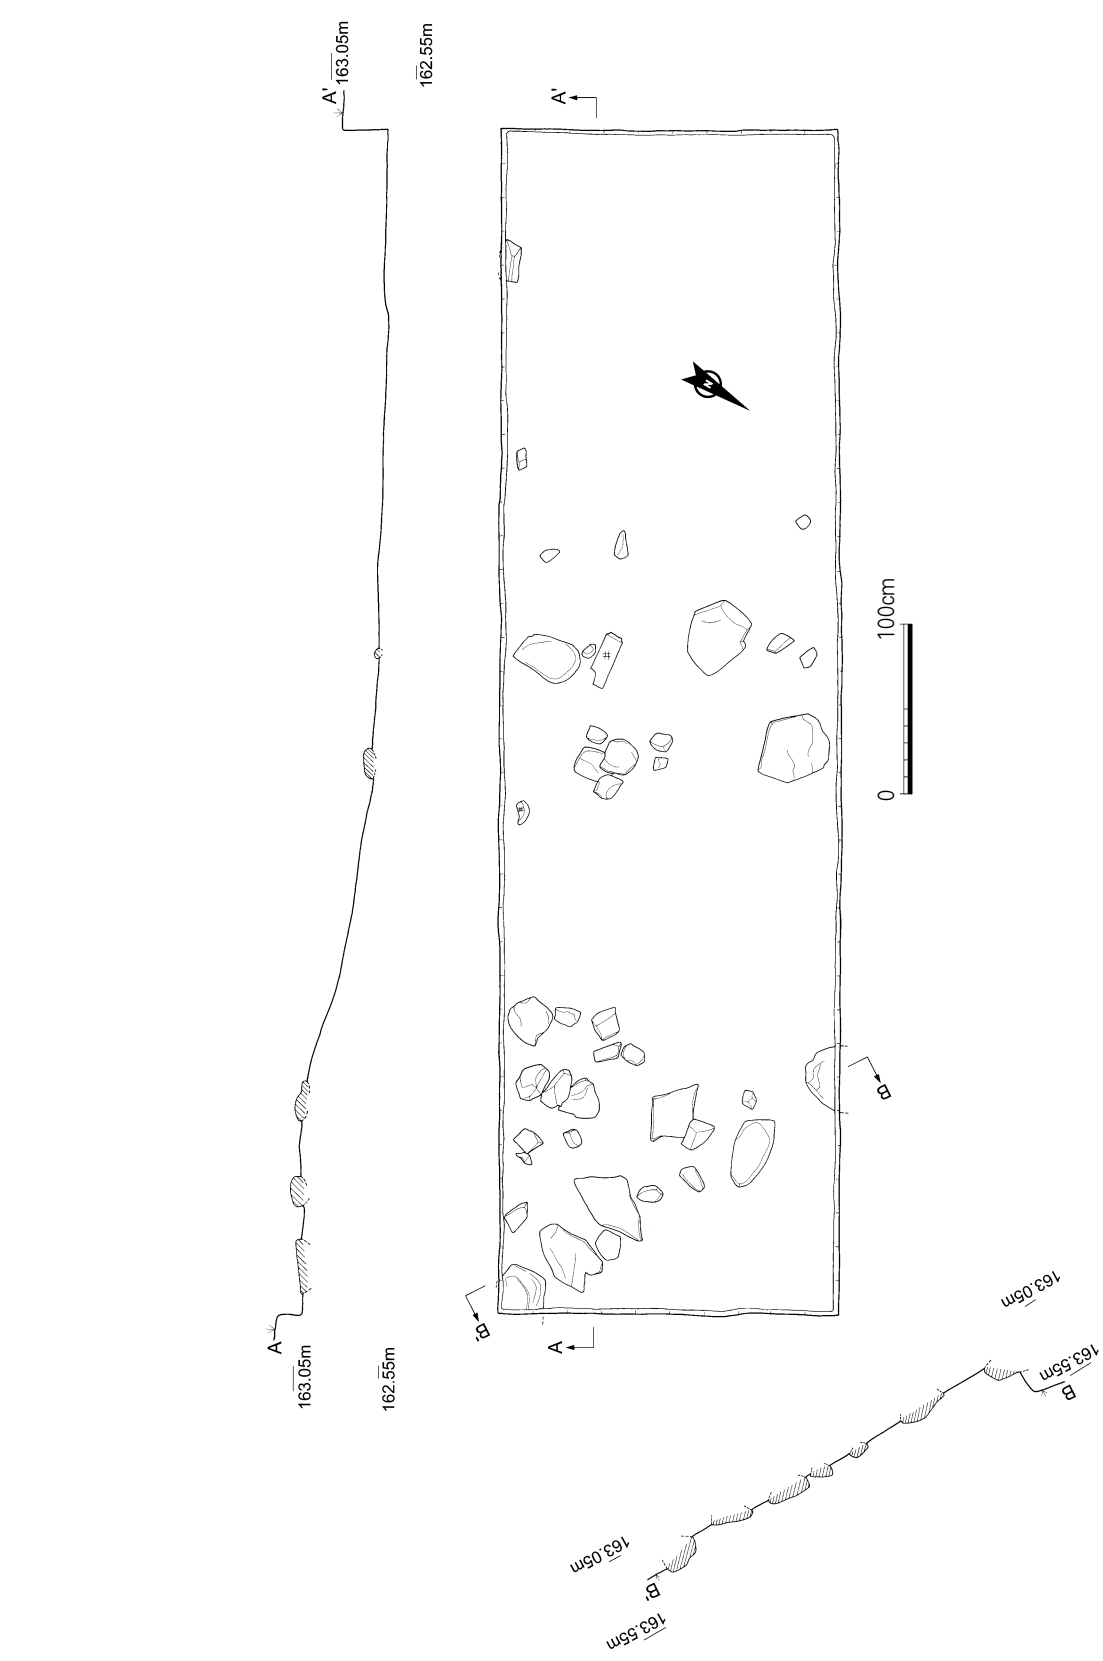
도면 37. 트렌치 7 평·단면도

(1) 현황 (도면 36, 사진 30 - ①)  
 트렌치 6의 동쪽으로 설정된 트렌치로 동서 방향 2×8m의 규모로 굴토되었다. 트렌치의 서쪽에서 훼손된 석렬 일부가 노출되었는데, 부정형의 할석을 이용하여, 석렬 구조를 만들고 있는 것은 다른 트렌치내의 상황과 동일하나, 많이 교란되어 잘 알 수 없다.

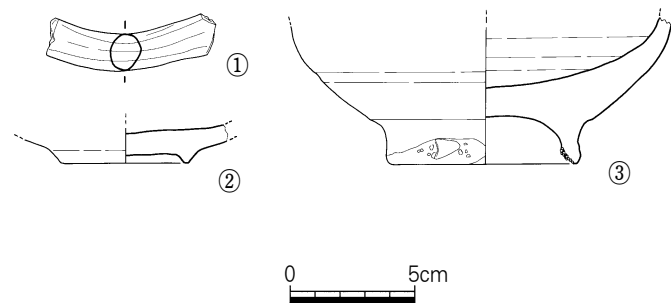
도면 37. 트렌치 7 출토유물

(2) 출토유물  
 ① 대상 파수편 (도면 37 - ①, 사진 30 - ②)  
 단면은 원형인 흑회색의 대상 파수편이다. 단면은 직경 1.4cm 내외의 경질이며 표면에 뭉가로 깎아낸 흔적과 손으로 마무리한 마찰흔이 남아있다.

(도면 37 - ③, 사진 30 - ④)

기벽이 두껍고 큰 대접의 일부이다. 구연은 결실되었으며 기벽이 넓고 오목한 바닥과 굽에 이어진다. 굽안바닥을 돌려 깎았는데 접지면은 일정하지 못하다. 전체 기벽에 회백색유를 시유하였으며 모래받침을 받쳐서 번조하였다. 안바닥에 포개구이의 흔적이 있다. 굽경 8cm, 잔존높이 5.2cm이다.

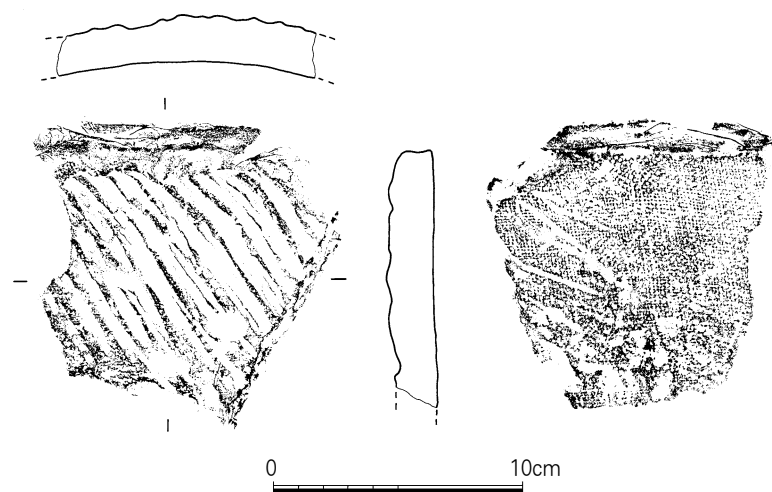
도면 38. 트렌치 7 출토기와

#### ④ 와 (도면 38, 사진 30 - ⑤)

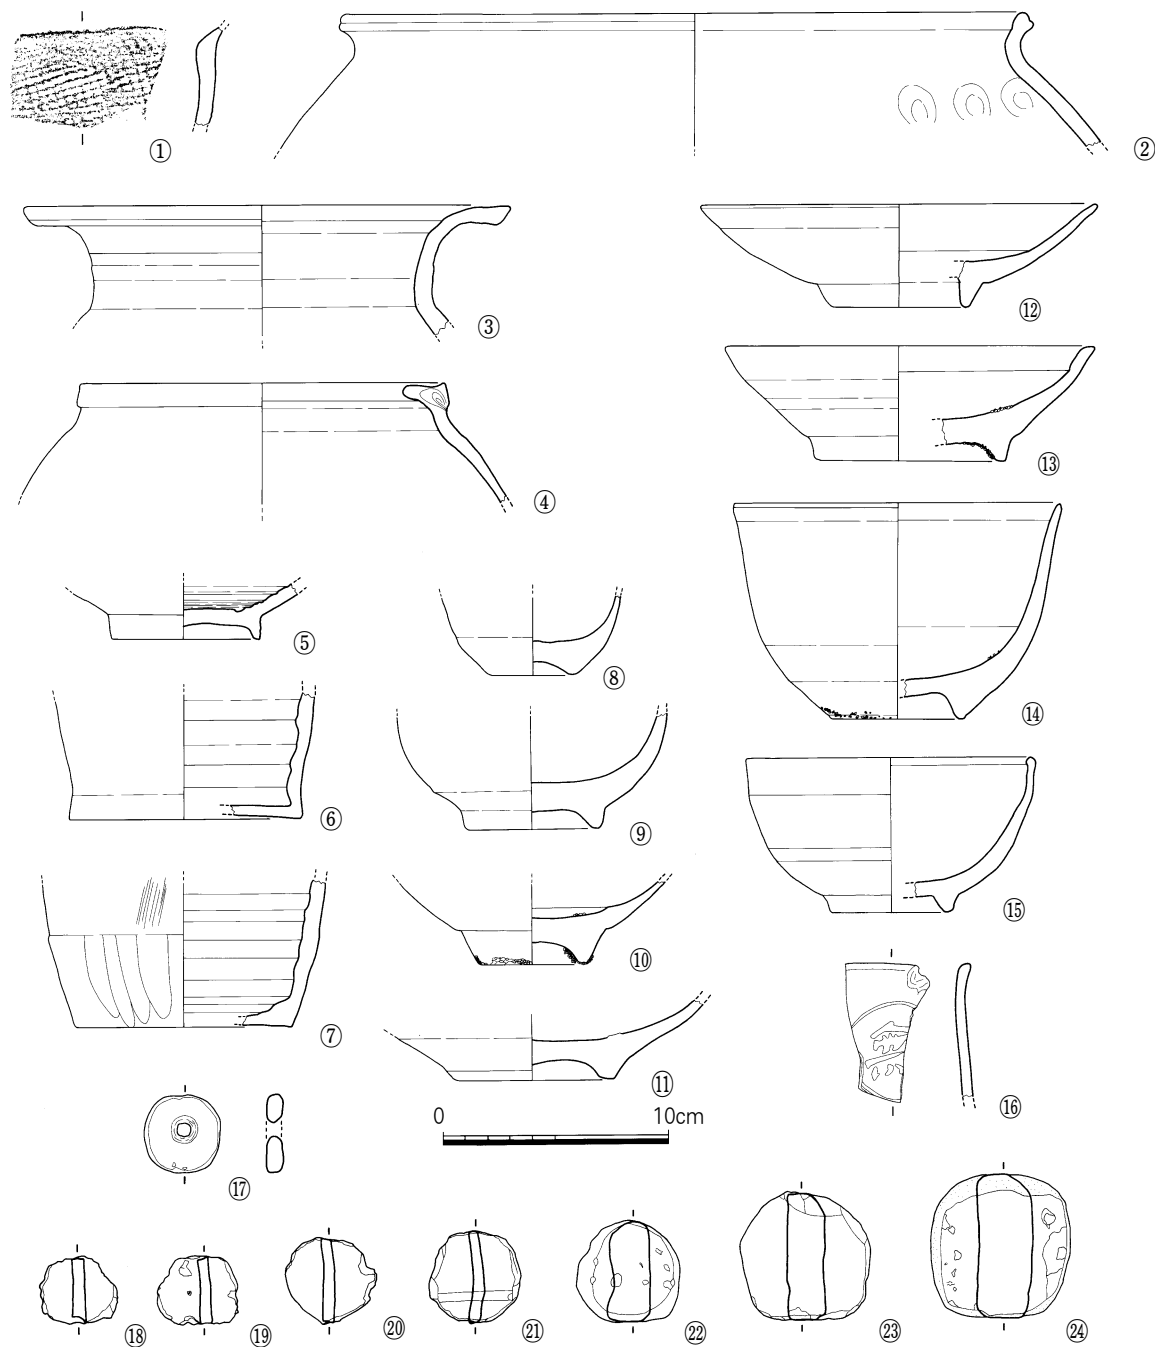
도면 42. 트렌치 9 출토유물

⑩ 백자대접 (도면 42 - ⑩, 사진 32 - ①)

백자 대접 저부이다. 완만한 곡선을 그리며 내려오는 기벽이 바닥에서 한 줄의 원각을 만나고 굽에 이른다. 굽은 내경하는 일반굽으로 오목하게 굽안바닥을 파내었다. 광택 있는 회청색유를 전체 기벽에 시유하고 굽은 모래를 뿌려 번조하였는데 외벽 안바닥에 포개구이의 흔적이 있다. 잔존 높이 3.6cm, 굽높이 1.5cm, 굽경 4.8cm 크기이다.

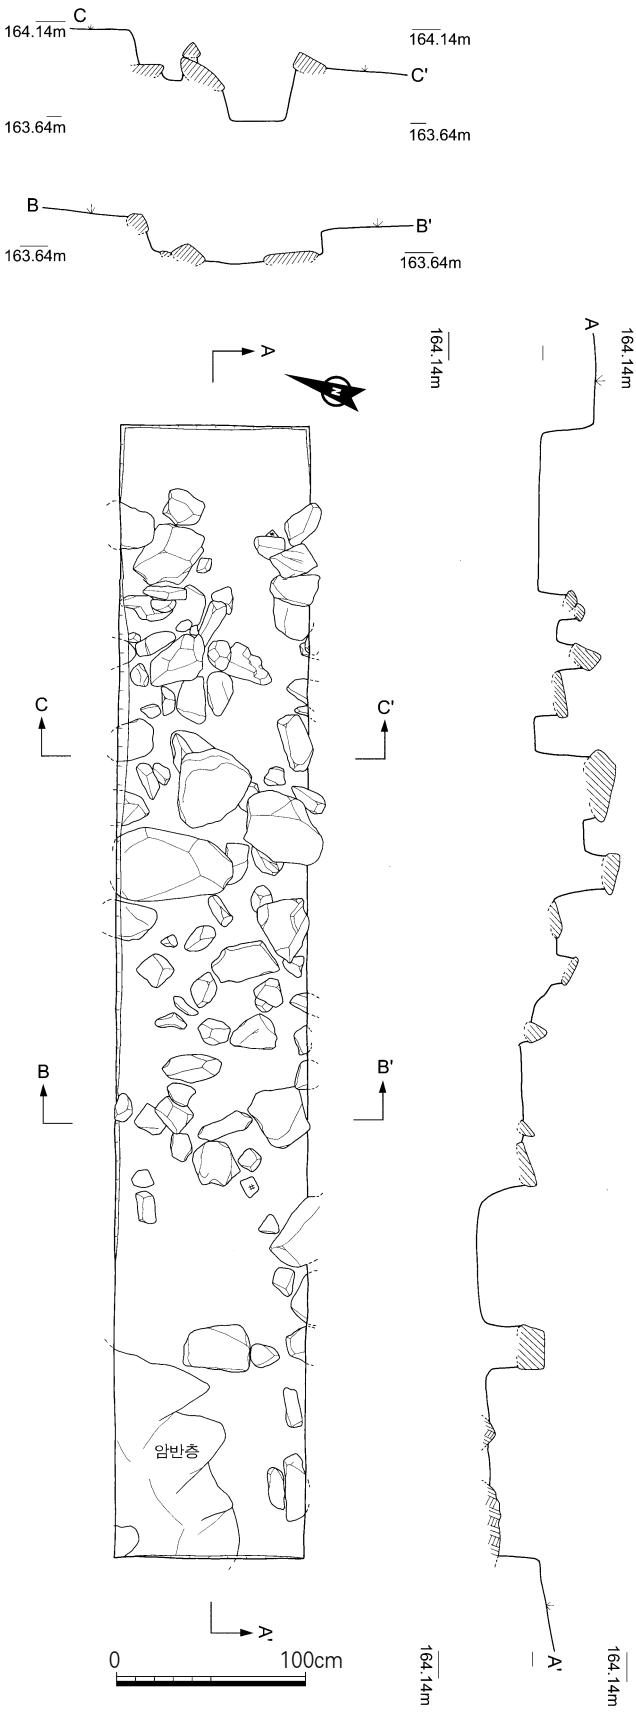
도면 43. 트렌치 10 평·단면도

(1) 현황(도면 43, 사진 33 - ①, ②)

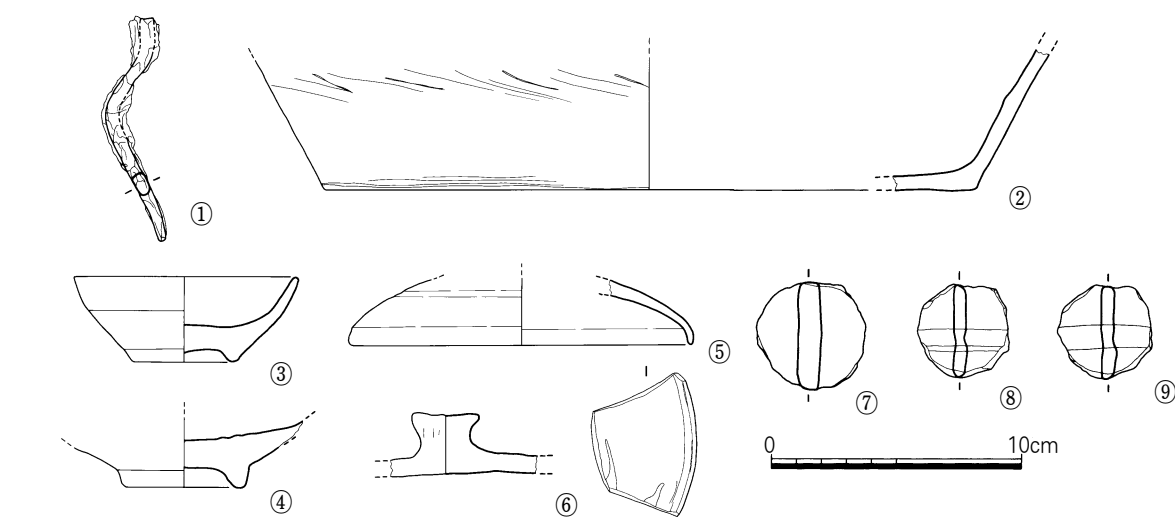
도면 44. 트렌치 10 출토유물

① 철정 (도면 44 - ①, 사진 33 - ③)

② 도기 저부편 (도면 44 - ②, 사진 33 - ④)

③ 백자잔 (도면 44 - ③, 사진 33 - ⑤)

반안굽을 갖는 백자잔이다. 태토는 거칠고 잡물이 많은 편이다. 전체 기벽에 회백색유를 시유하고 접

지면의 유약을 닦아내어 모래받침으로 번조하였다. 3.4cm 높이에 구경 9cm, 굽경 4cm이다.

④ 백자접시 저부 (도면 44 - ④, 사진 33 - ⑥)

⑤ 철화백자 뚜껑편 (도면 44 - ⑤, 사진 34 - ①)

⑥ 백자 뚜껑편 (도면 44 - ⑥, 사진 34 - ②)

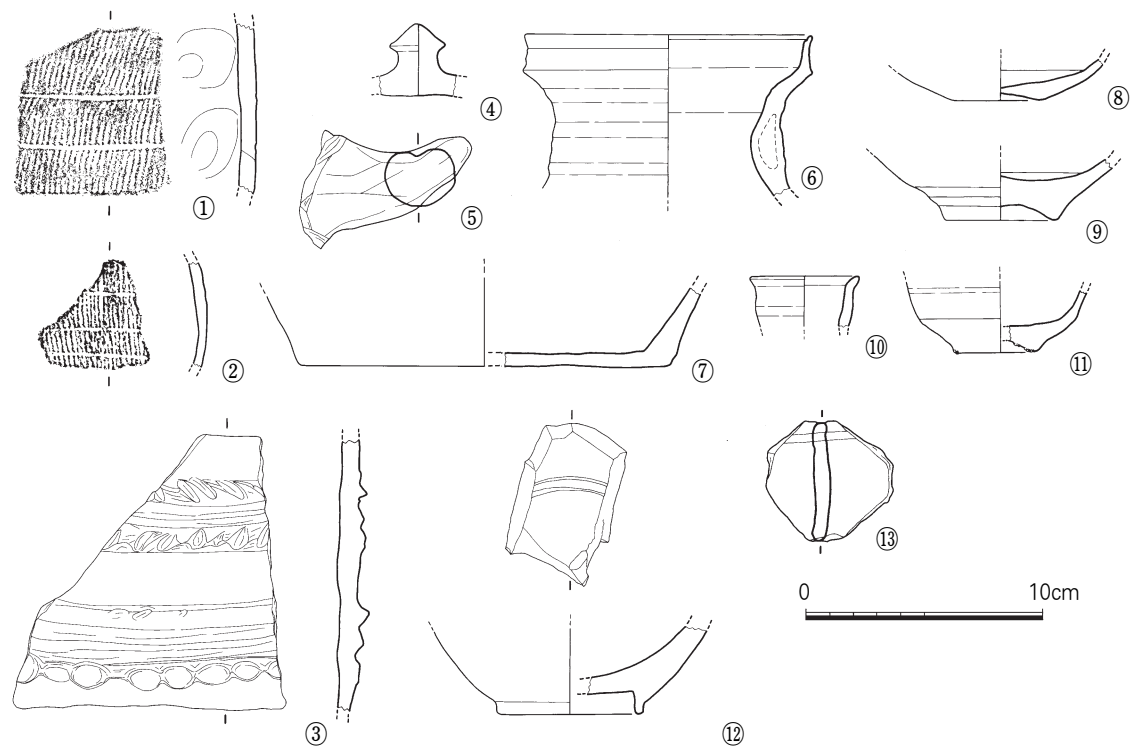
도면 47. 트렌치 11 출토유물

기벽은 결실되고 우각형 파수만이 남은 형태이다. 적갈색의 가는 모래가 섞인 연질로서 상부에 길이 2.7cm, 폭 0.3cm 크기의 홈을 만들었다. 기벽과의 연결 시에 생긴 흔적이 남아 있다. 길이 6.4cm이다.

#### ① 승문토기 동체부 (도면 47 - ①, 사진 36 - ①)

#### ② 승문토기 동체부 (도면 47 - ②, 사진 36 - ②)

#### ③ 대웅 동체부 (도면 47 - ③, 사진 36 - ③)

#### ④ 보주형뚜껑손잡이 (도면 47 - ④, 사진 36 - ④)

#### ⑤ 우각형파수 (도면 47 - ⑤, 사진 36 - ⑤)

⑥ 병 구연부 (도면 47 - ⑥, 사진 36 - ⑥)

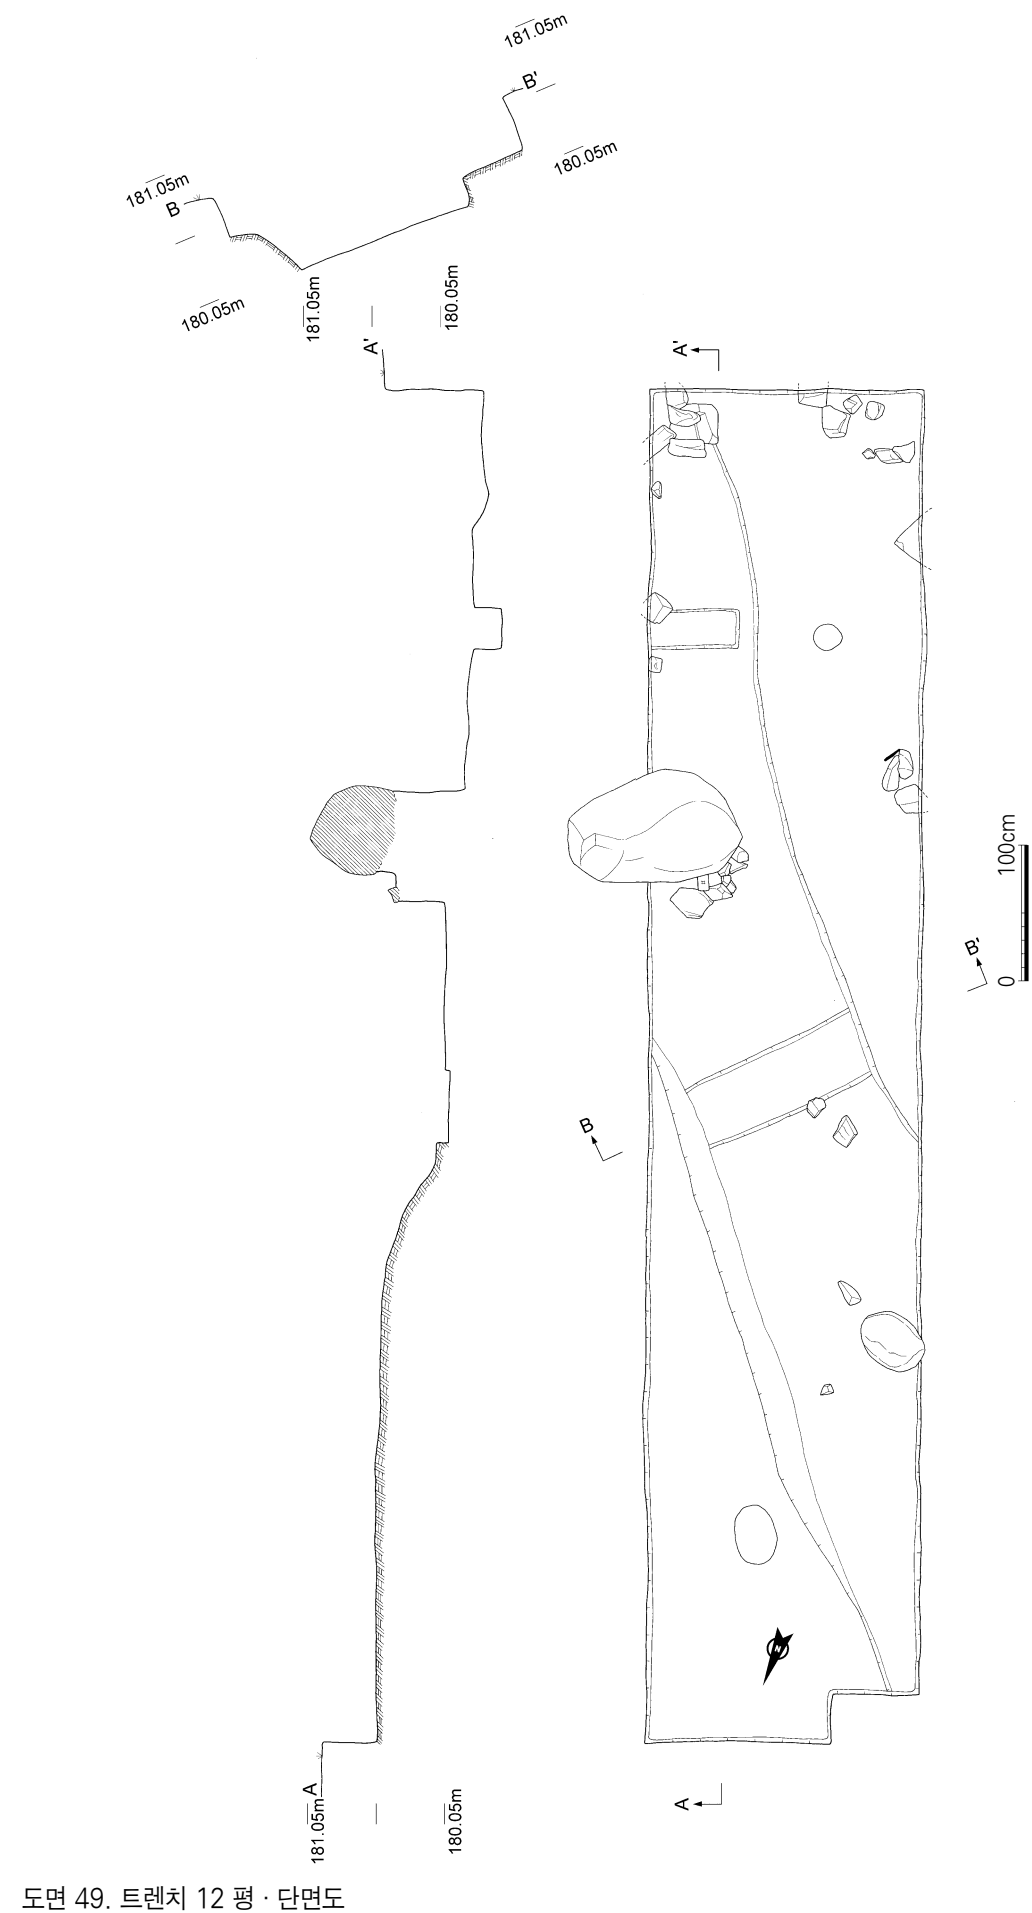
도면 49. 트렌치 12 평·단면도

(1) 현황 (도면 49, 사진 38)

트렌치 11과 같은 평탄지에 남북 방향으로 2×10m 크기로 설정하여 굴토하였다. 조사 결과 120×100cm크기의 석재 1점이 노출되었고 암반층을 폭 140cm 깊이 30cm의 규모로 길게 굴토한 것이 확인

되었다. 이 암반층의 성격은 명확치 않으나, 유구는 아닌 것으로 판단된다.

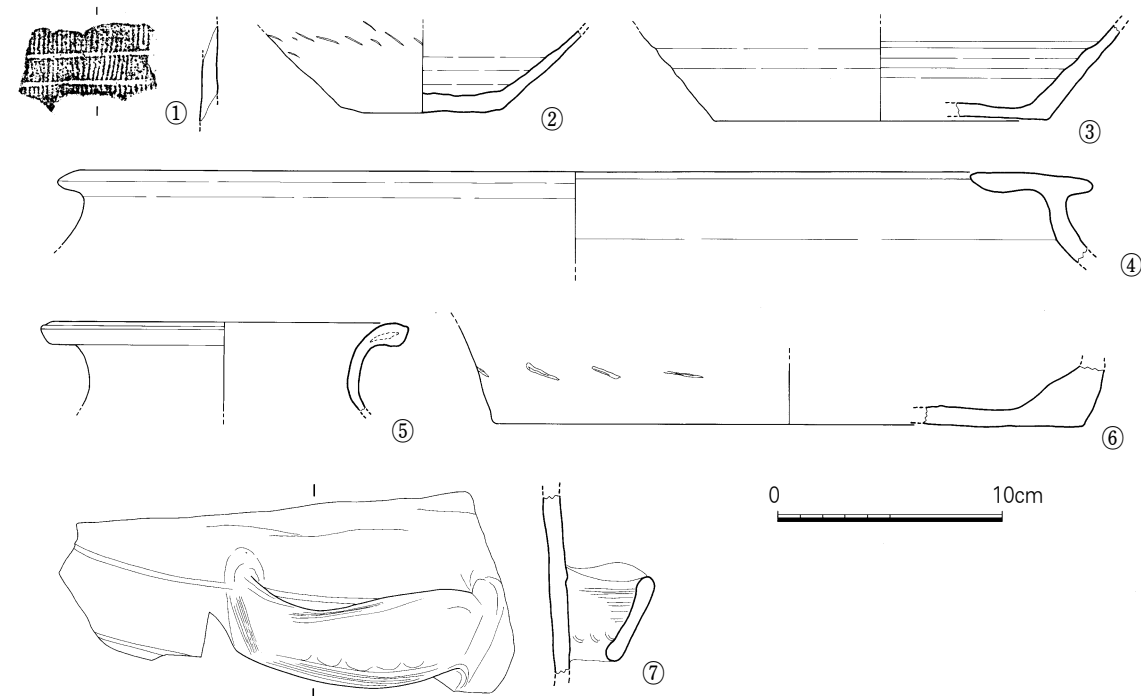
도면 50. 트렌치 12 출토유물

안기벽, 안바닥, 외벽에 물레흔이 뚜렷한 회백색 경질의 토기 저부편이다. 약간 들린 평저로서 동체부가 크게 벌어지는 기형이다. 잔존 높이 3.4cm, 복원 저경 13.3cm이다.

### ① 승문토기 동체부 (도면 50 - ①, 사진 39 - ①)

### ② 토기 저부편 (도면 50 - ②, 사진 39 - ②)

### ③ 도기 저부 (도면 50 - ③, 사진 39 - ③)

④ 대웅 구연부 (도면 50 - ④, 사진 39 - ④)

⑤ 호 구연부 (도면 50 - ⑤, 사진 39 - ⑤)

⑥ 도기 저부 (도면 50 - ⑥, 사진 39 - ⑥)

⑦ 파수부동체 (도면 50 - ⑦, 사진 39 - ⑦)

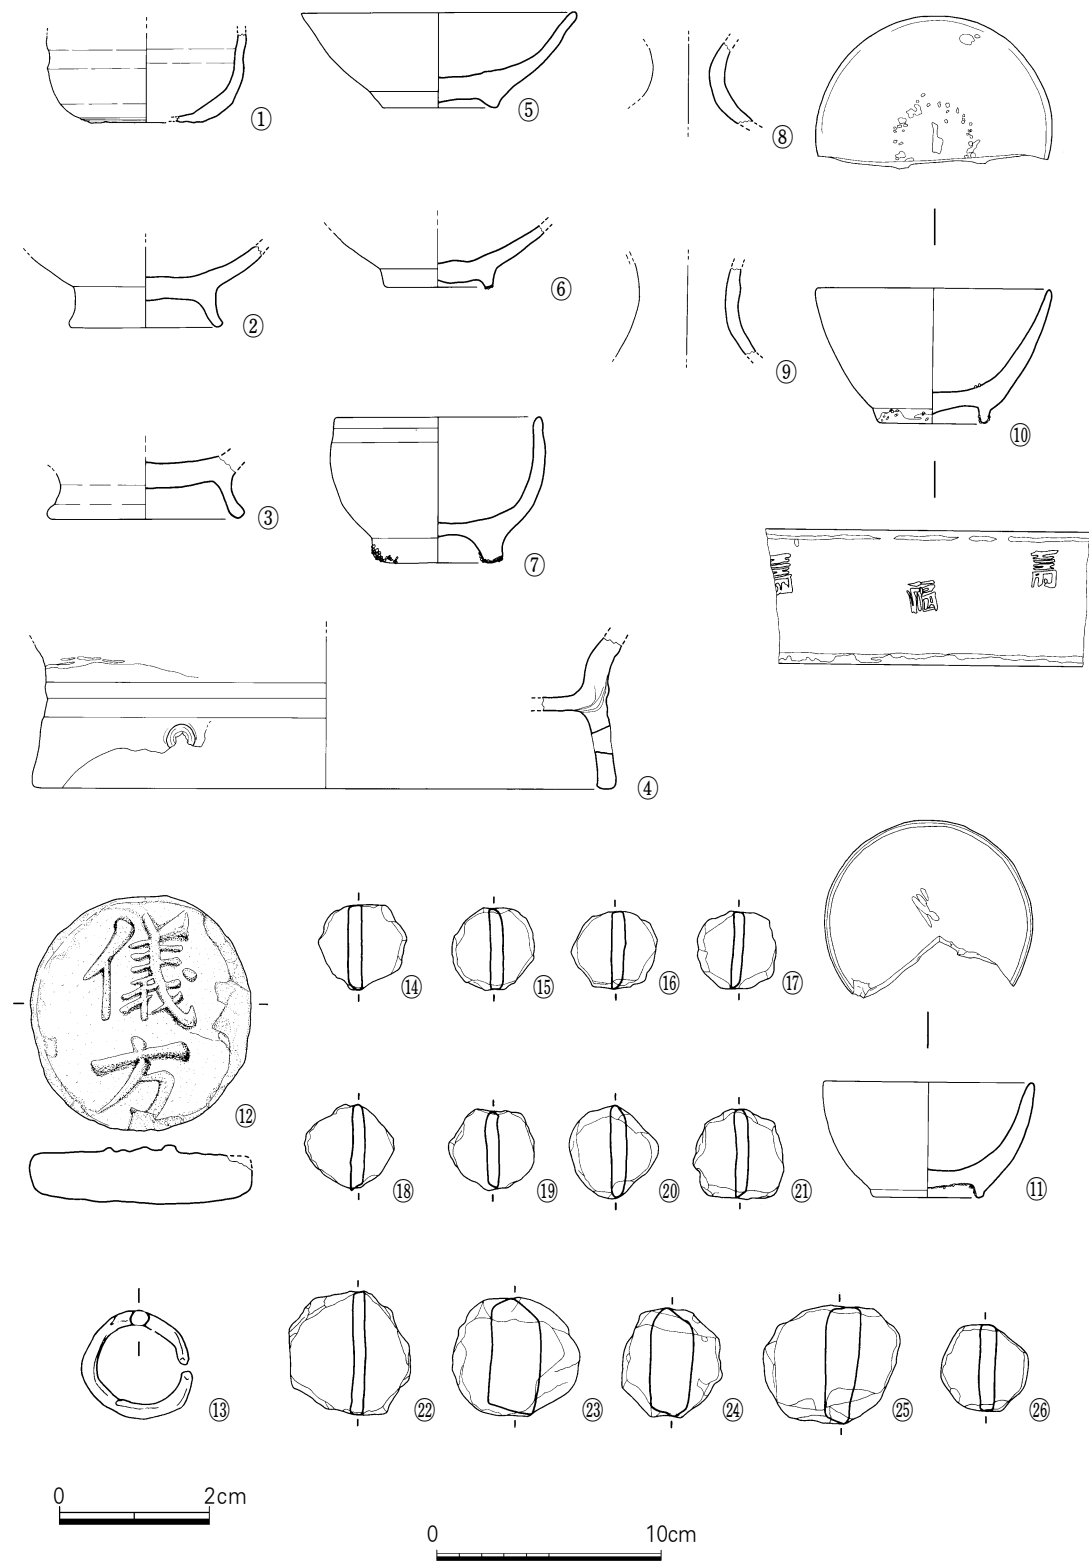
도면 56. 지표수습유물

대부완이나 합으로 추정되는 연갈색조의 연질토기 저부이다. 평평한 완의 바닥에 대상의 굽을 붙이고 나팔형으로 끝단을 밖으로 말아 접은 형태이다. 굽높이 1.7cm, 굽경 8cm이다.

일반굽으로 안바닥을 둥글게 깎아낸 다음 회청색유를 두껍게 바르고 번조하였는데 접지면에 굵은 모래가 많이 붙어 있다. 용융상태는 양호하며 광택이 좋고 전면에 빙렬이 나 있다. 높이 6.5cm, 굽경 6.2cm, 복원 구경 8.4cm 크기이다.

① 토기 완저부 (도면 56 - ①, 사진 42 - ①)

② 대부완 저부 (도면 56 - ②, 사진 42 - ②)

③ 대부합 저부 (도면 56 - ③, 사진 42 - ③)

④ 토기 저부 (도면 56 - ④, 사진 42 - ④)

⑤ 청자접시 (도면 56 - ⑤, 사진 42 - ⑤)

⑥ 청자저부편 (도면 56 - ⑥, 사진 42 - ⑥)

⑦ 백자잔 (도면 56 - ⑦, 사진 43 - ①)

⑧ 흑갈유병 동체부 (도면 56 - ⑧, 사진 43 - ③)

⑨ 흑갈유병 동체부 (도면 56 - ⑨, 사진 43 - ④)

⑩ 청화백자 대접 (도면 56 - ⑩, 사진 43 - ②, ⑥)

⑪ 청화백자잔 (도면 56 - ⑪, 사진 43 - ③, ⑦)

⑫ ‘儀方’ 銘 토제품 (도면 56 - ⑫, 사진 43 - ⑦)

⑬ 청동환 (도면 56 - ⑬, 사진 43 - ⑧)

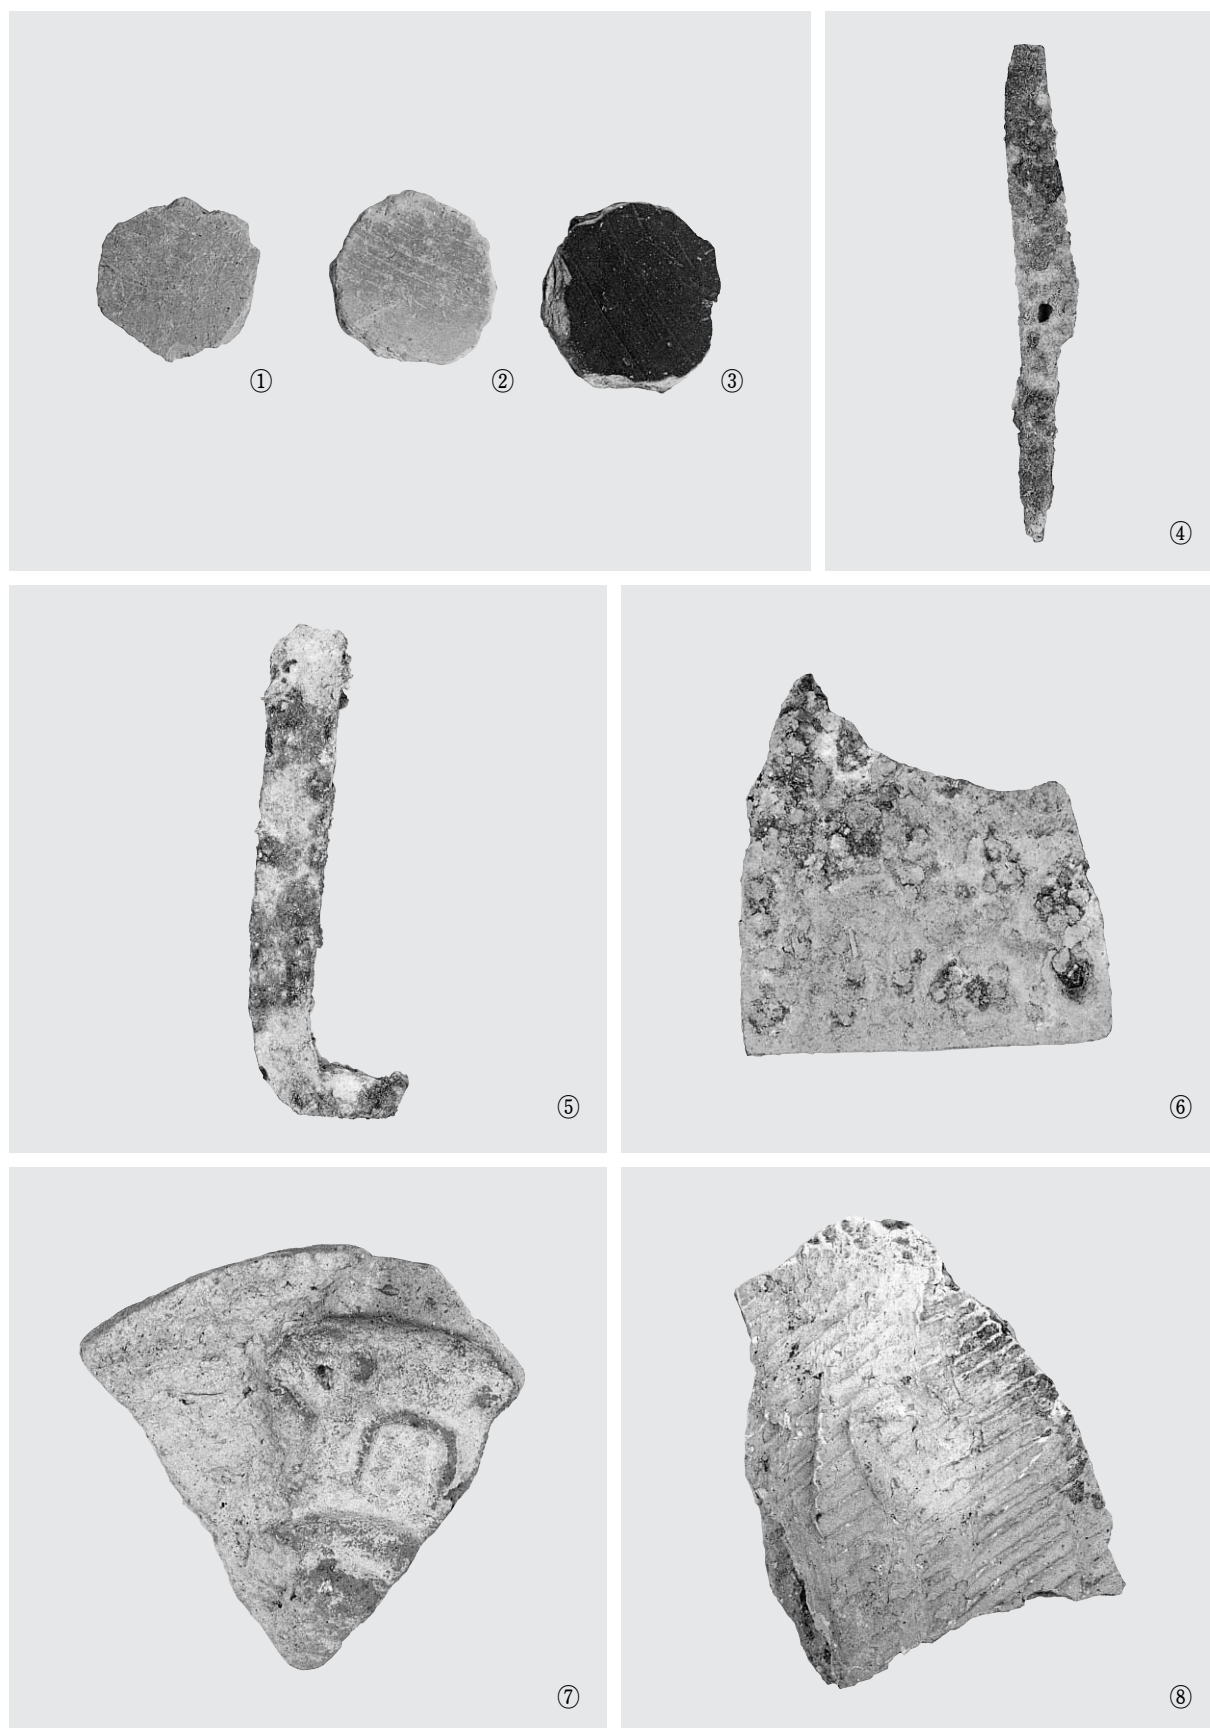
사진 7. 성벽 32+15 출토유물

막새와로는 유일하게 TR.32+15에서 수습된 황갈색 연화문 수막새가 보인다(도면7-①, 사진7-⑦). 도두라진 선으로 연꽃의 잎모양만 묘사하고 가운데에 鬼目紋 형태를 가진 자방을 결합시킨, 연화문수막새와 귀목문수막새의 복합형식으로서 성주사 출토의 기와와 비교 결과 고려초·중기 정도로 편년된다. 그러나 출토품이 한 점에 불과하여 현재로서는 제작상에 보이는 지방색을 도출하지는 못하였다.<sup>73)</sup>

⑬ 철제 가위 (도면 6 - ①, 사진 7 - ④)

⑭ 껍쇠 (도면 6 - ②, 사진 7 - ⑤)

⑯ 와 (도면 7 - ①, 사진 7 - ⑦)

⑰ 와 (도면 7 - ②, 사진 7 - ⑧)

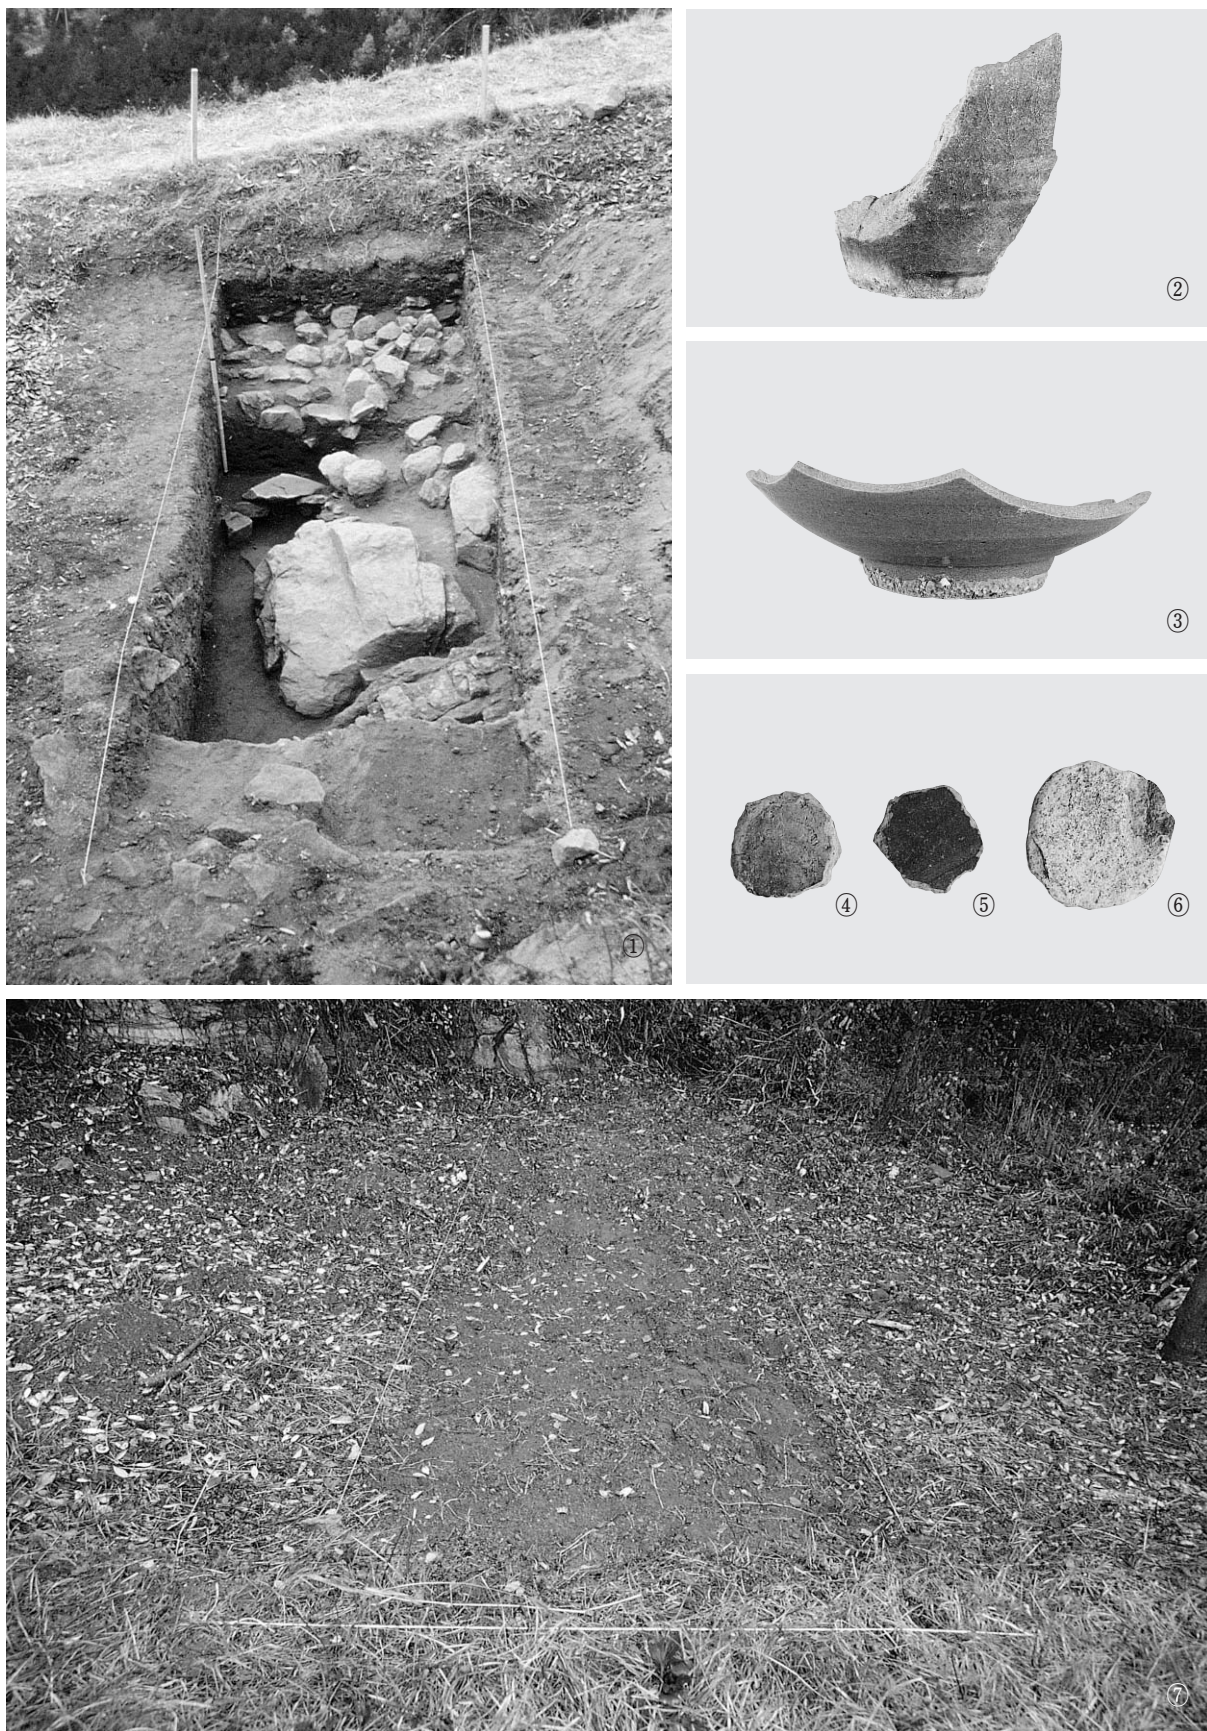
사진 11. 성벽 25+0 ① 전경, ②~⑥ 출토유물, ⑦ 성벽 36+3 발굴 전 전경

서문의 북쪽에 성 내벽을 확인하기 위하여 설정한 트렌치로 내부에서 폭 150cm 가량의 할석층이 노출되었다. 할석층의 30cm 아래 쪽에는 직경 80cm 가량의 둥근 석렬 1개가 있는데, 석렬의 뒤쪽(안쪽)에는 바로 뒤에 있는 암반에서 박리된 것으로 보이는 가공되지 않은 석재 1점이 놓여 있다.(사진 11-①)

#### ① 청자병 저부 (도면 12 - ①, 사진 11 - ②)

#### ② 백자접시 저부 (도면 12 - ②, 사진 11 - ③)

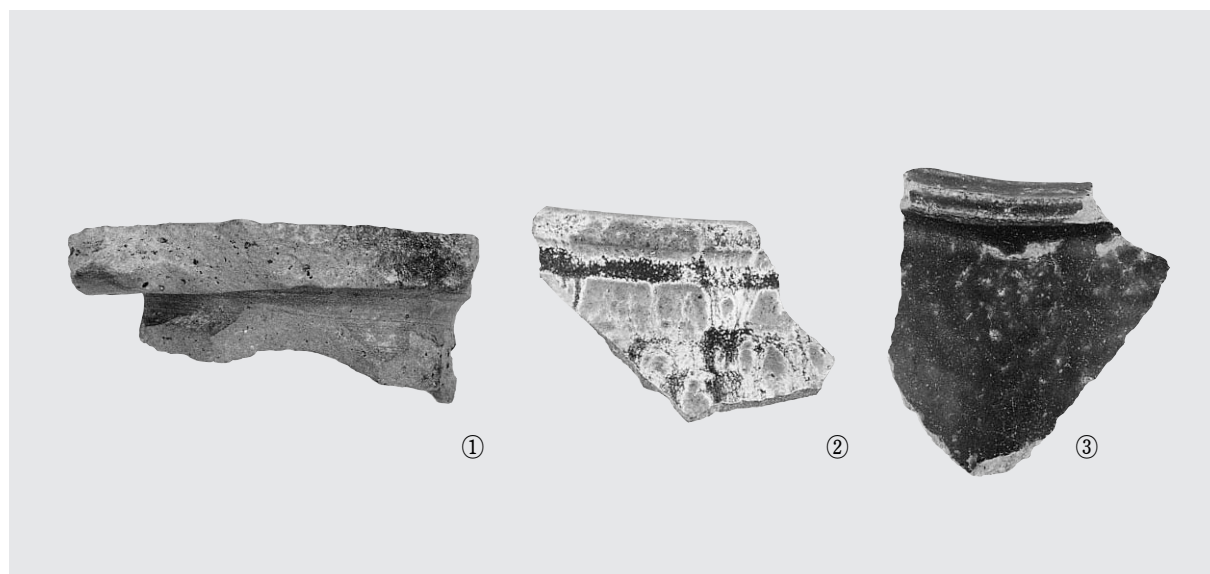
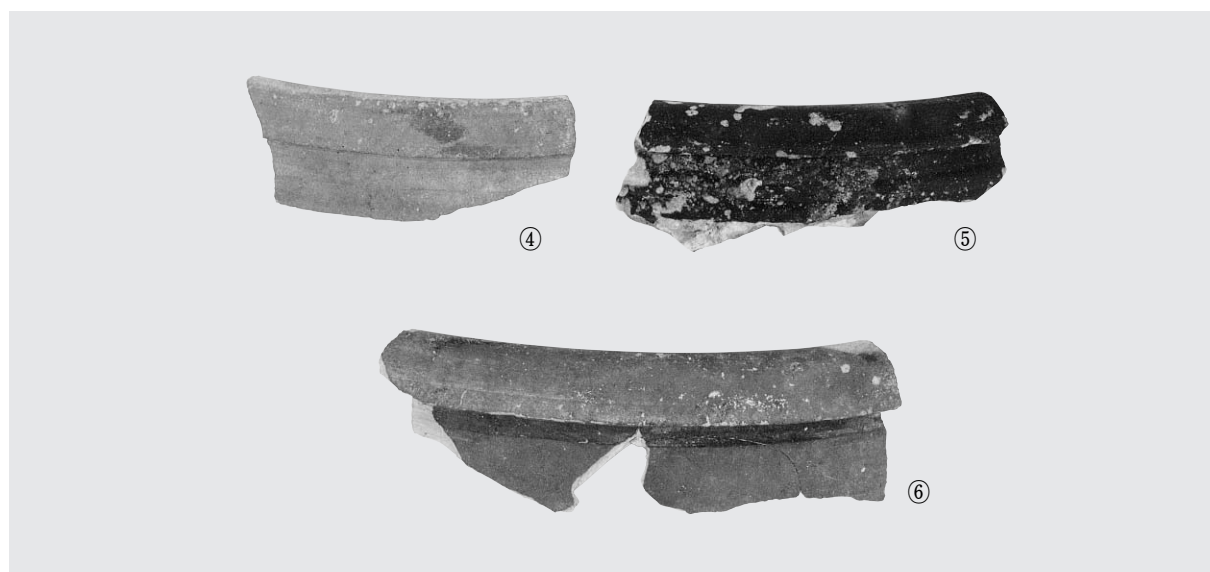
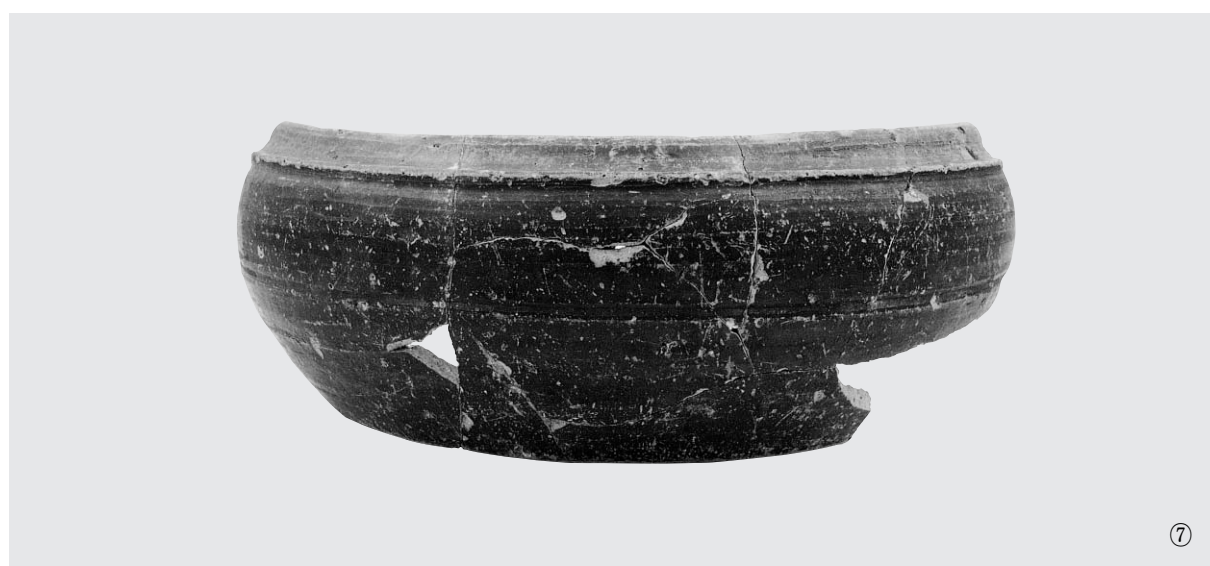
사진 19. 트렌치 3 출토유물

Tr.3의 조선시대 시루 저부와 동일한 층위에서 수습된 短頸廣口壺(도면24-㉔, 사진19-㉔)는 平底이

① 대부완 저부 (도면 24 - ①, 사진 19 - ①)

② 토기 구연부 (도면 24 - ④, 사진 19 - ④)

### ③ 토기 구연부 (도면 24 - ⑤, 사진 19 - ⑤)

### ④ 대웅 구연부 (도면 24 - ⑥, 사진 19 - ⑥)

### ⑤ 단경광구호 (도면 24 - ⑦, 사진 19 - ⑦)

⑩ 흑갈유호 구연부 (도면 24 - ②, 사진 19 - ③)

⑪ 흑갈유호 구연부 (도면 24 - ③, 사진 19 - ②)

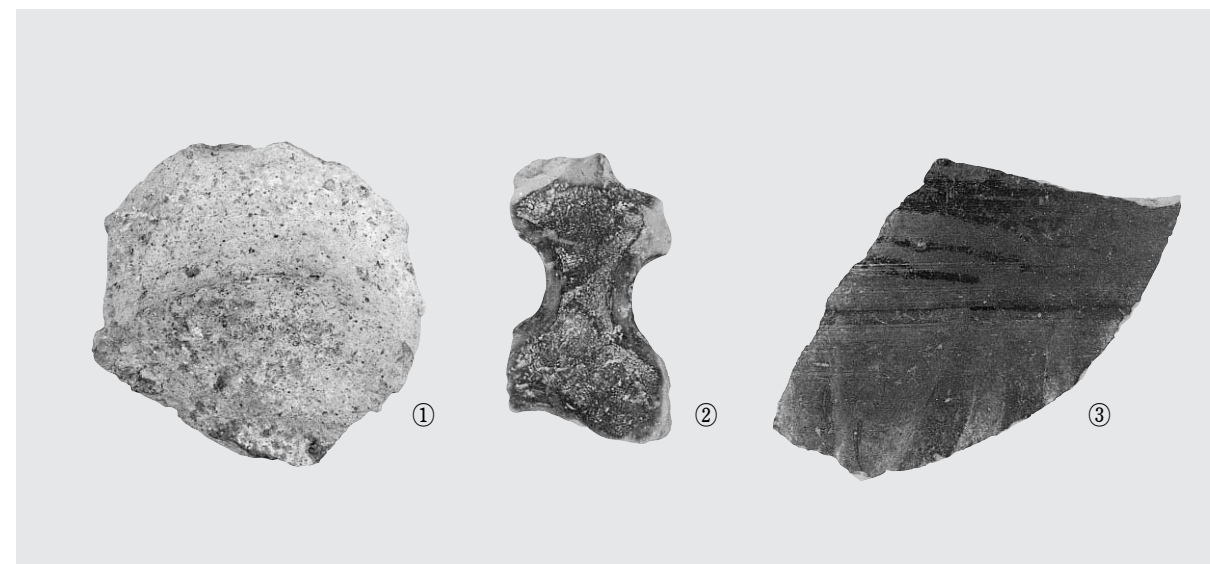
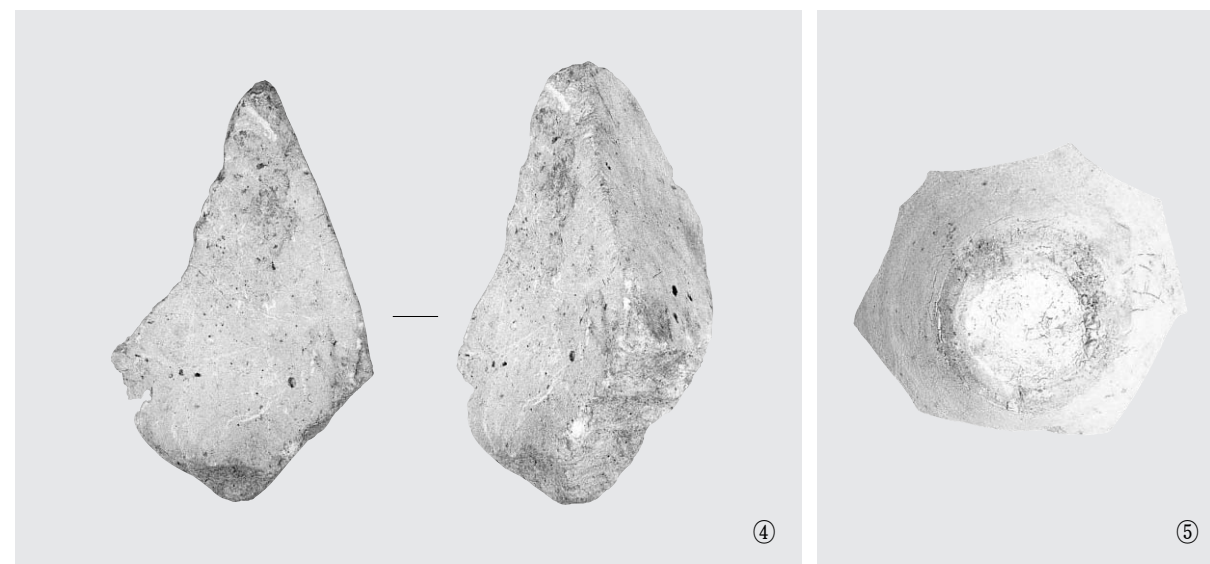
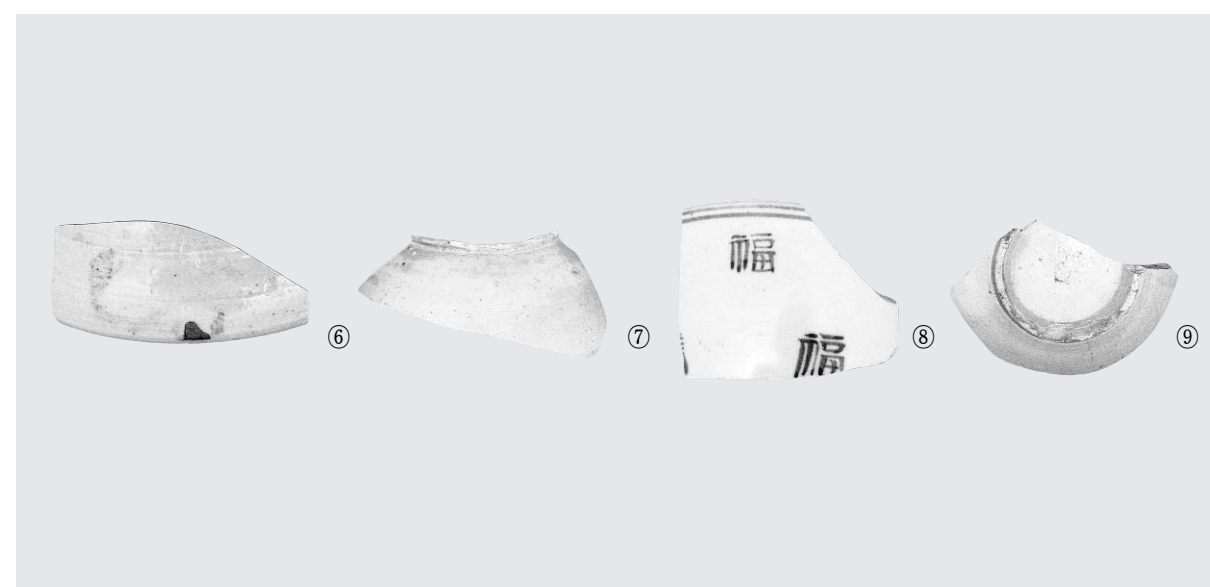
사진 23. ①, ② 트렌치 3 출토유물, ③ 트렌치 4 전경, ④ 트렌치 4 세부, ⑤ 유물출토 상태

㉚ 와 (도면 27 - ①, 사진 23 - ①)

㉛ 와 (도면 27 - ②, 사진 23 - ②)

##### (1) 현황 (도면 28, 사진 23 - ③, ④, ⑤)

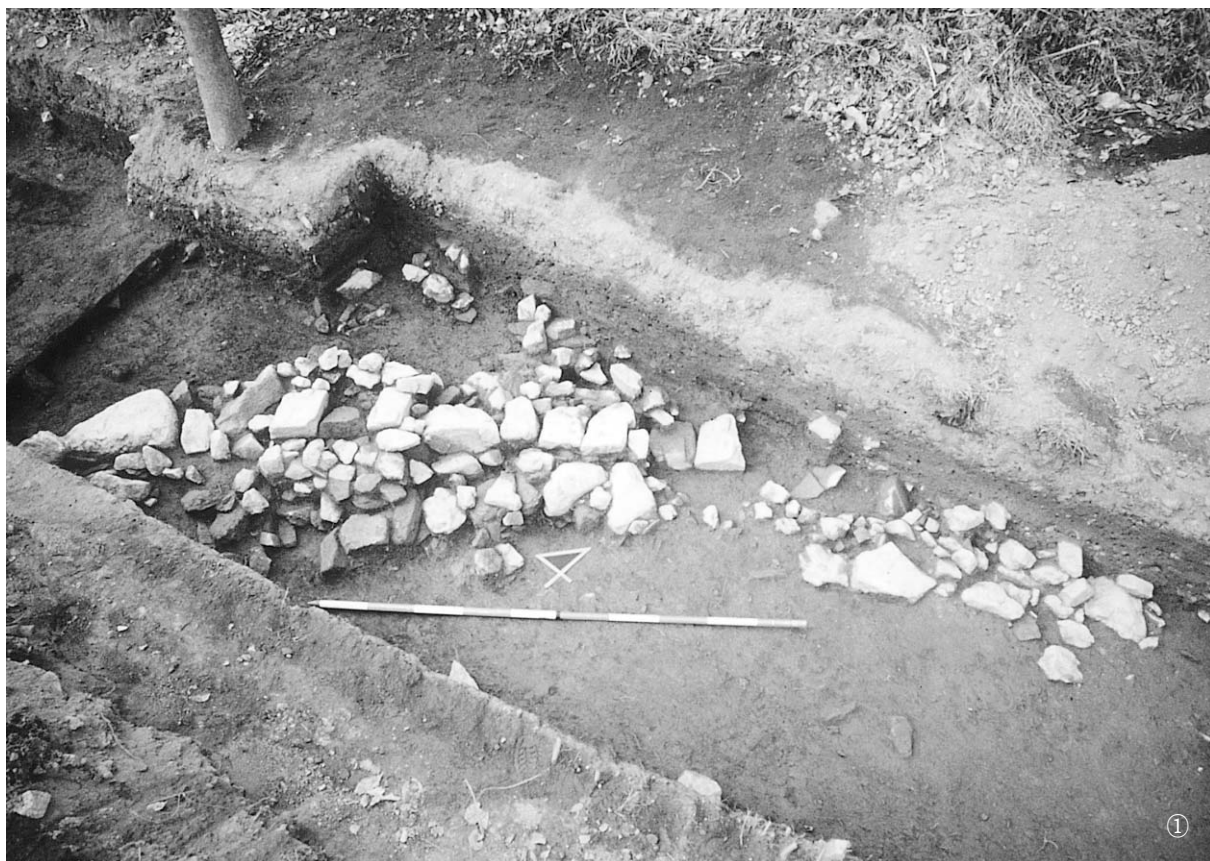
사진 26. 트렌치 5 ① 발굴 전 전경, ② 발굴 후 전경, ③ 유구세부

### (1) 현황 (도면 32, 사진 26)
