## 오산 독산성 · 세마대지 시굴조사보고서

김아관  
허미형

- 대상지역 : 경기도 오산시 지곶동 155번지 일원
- 대상시기 : 삼국시대 ~ 조선시대
- 대상유적 : 산성

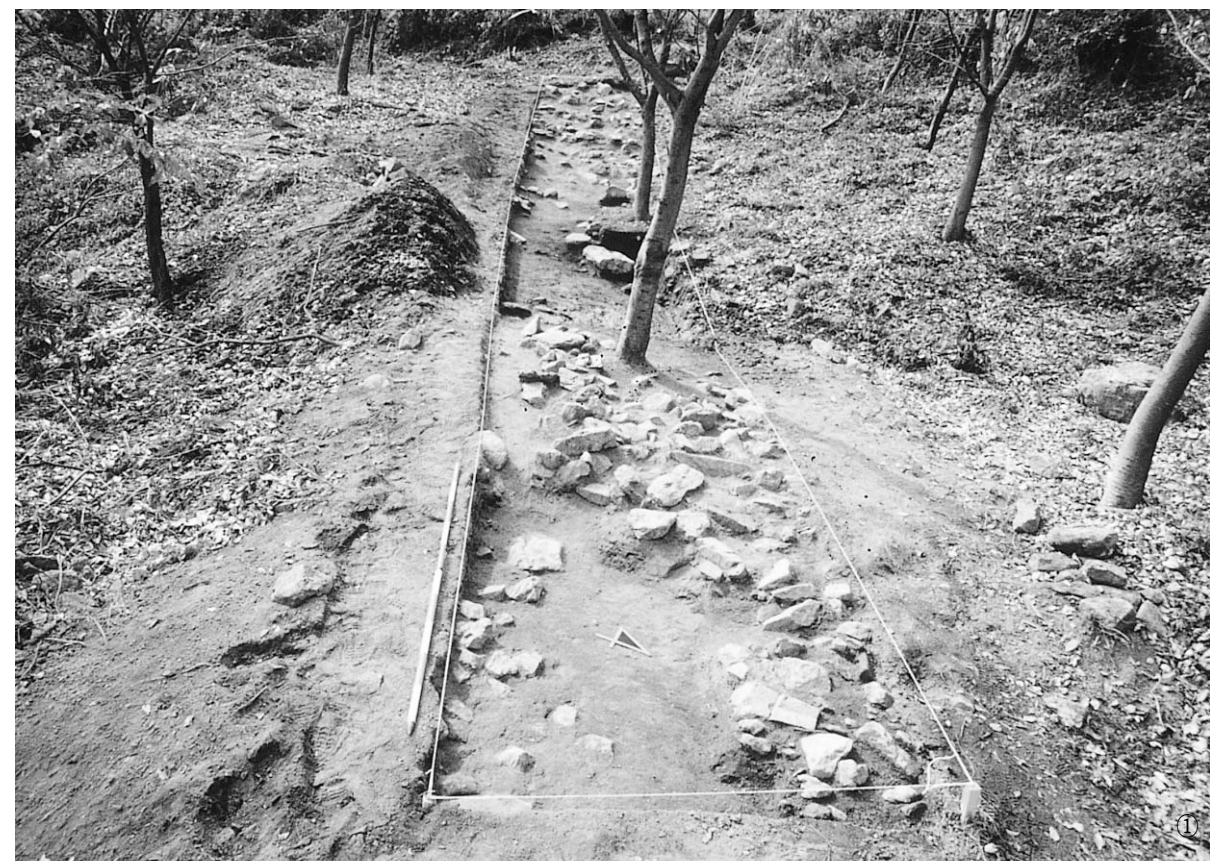
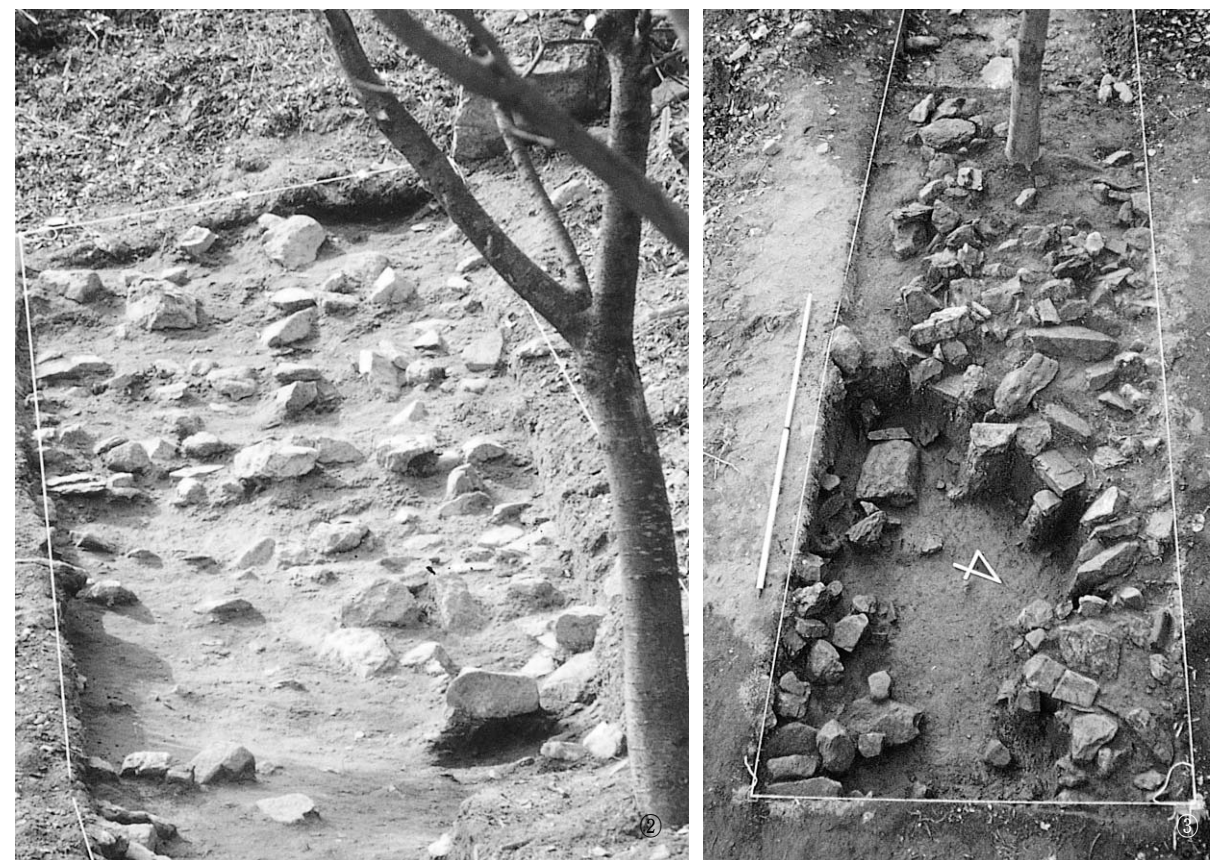
사진 27. 트렌치 5 ① 유구세부, ②~⑨ 출토유물

#### ① 토기 구연부 (도면 33 - ①, 사진 27 - ②)

② 발 구연부 (도면 33 - ②, 사진 27 - ③)

③ 도기 구연부 (도면 33 - ③, 사진 27 - ④)

④ 백자대접 저부 (도면 33 - ④, 사진 27 - ⑤)

⑤ 흑유병 동체부 (도면 33 - ⑤, 사진 27 - ⑥)

⑥ 흑갈유잔 저부 (도면 33 - ⑥, 사진 27 - ⑦)

⑧ 상평통보 (도면 34 - ⑧, 사진 27 - ⑨)

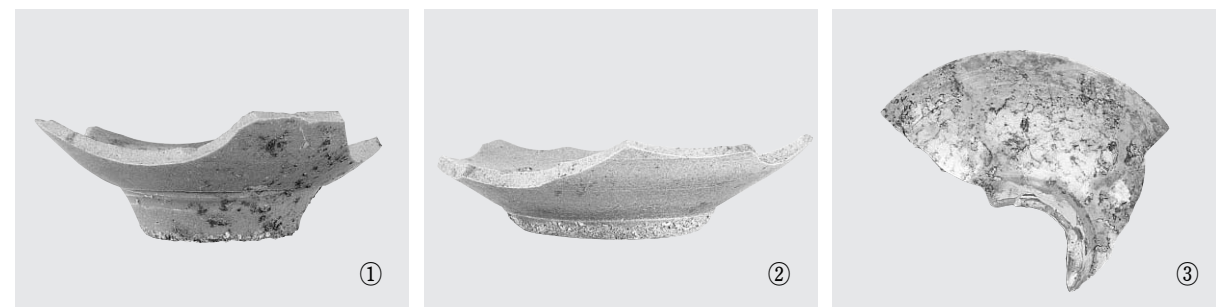
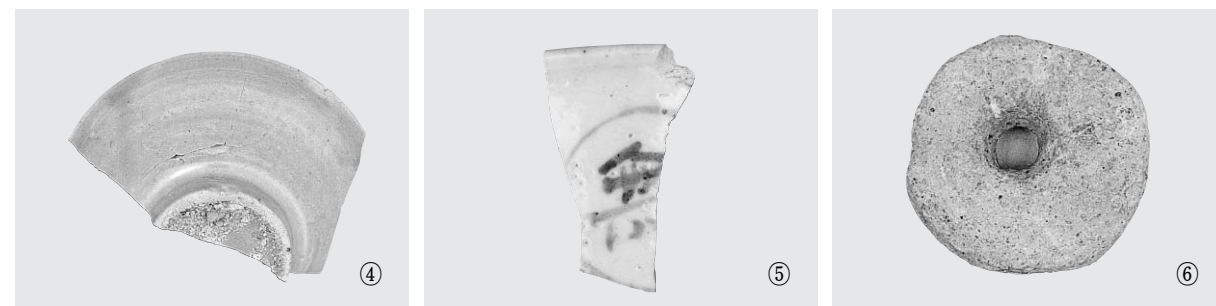
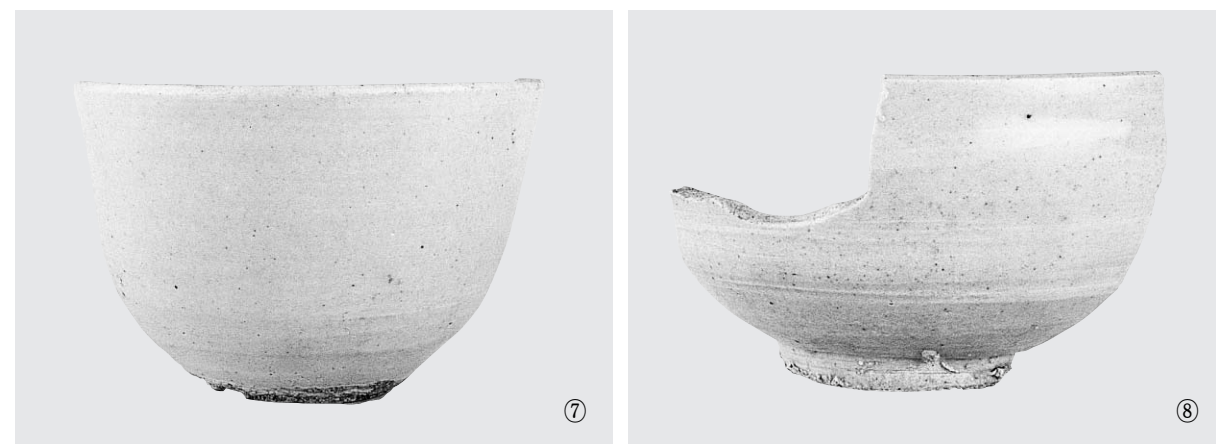
사진 31. ① 트렌치 9 발굴 전 전경, ② 발굴 후 전경, ③~⑪ 출토유물

(1) 현황 (도면 41, 사진 31 - ①, ②)

① 격자문토기 동체부 (도면 42 - ①, 사진 31 - ③)

② 승문토기 구연부 (도면 42 - ②, 사진 31 - ④)

③ 대부합 저부 (도면 42 - ⑤, 사진 31 - ⑦)

④ 토기 구연부 (도면 42 - ③, 사진 31 - ⑤)

⑤ 구연부편 (도면 42 - ④, 사진 31 - ⑥)

⑥ 병 저부 (도면 42 - ⑥, 사진 31 - ⑧)

⑦ 병 저부 (도면 42 - ⑦, 사진 31 - ⑨)

⑧ 백자잔 (도면 42 - ⑧, 사진 31 - ⑩)

⑨ 백자대접 (도면 42 - ⑨, 사진 31 - ⑪)

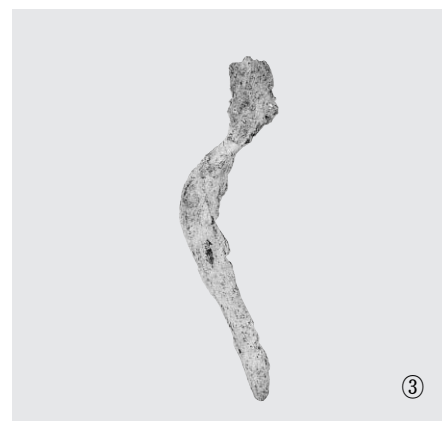
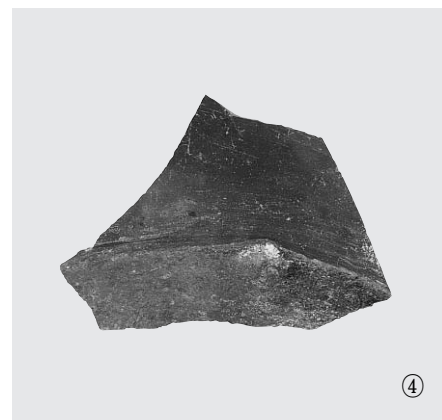
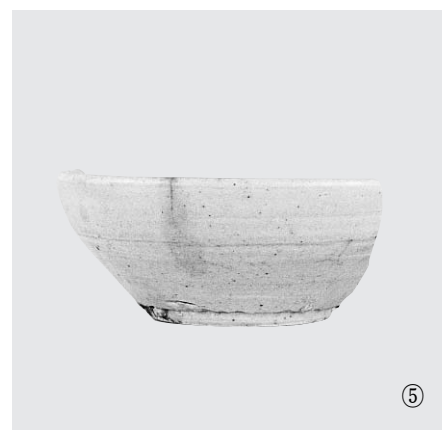
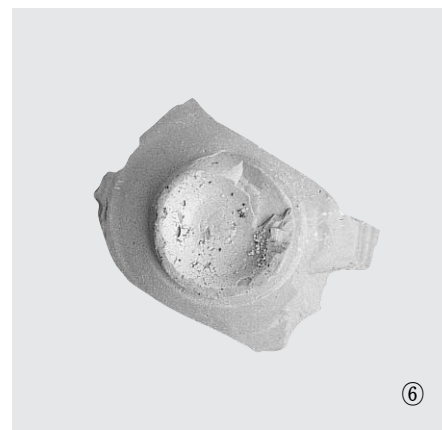
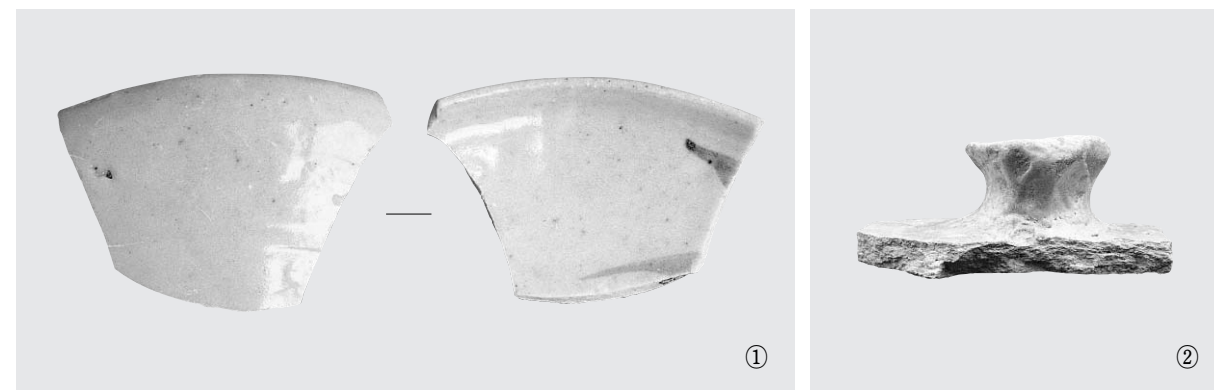
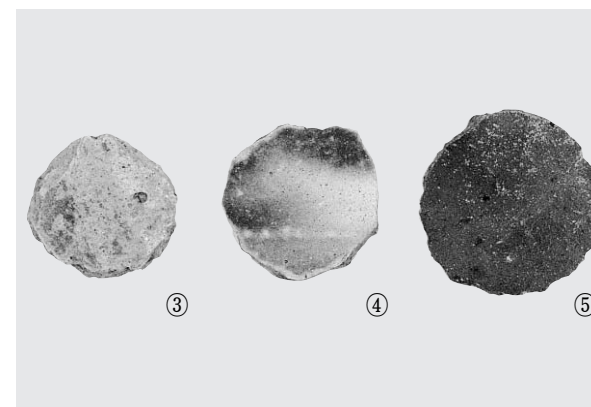
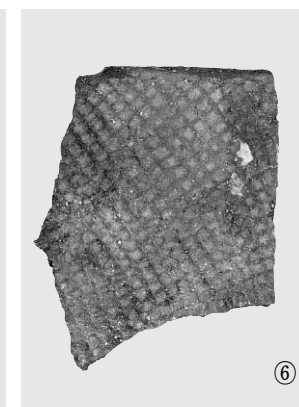
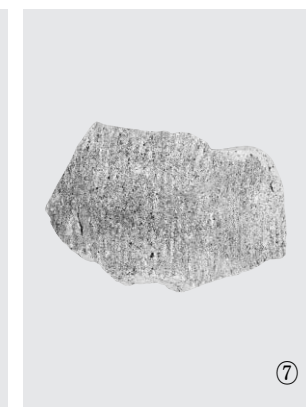
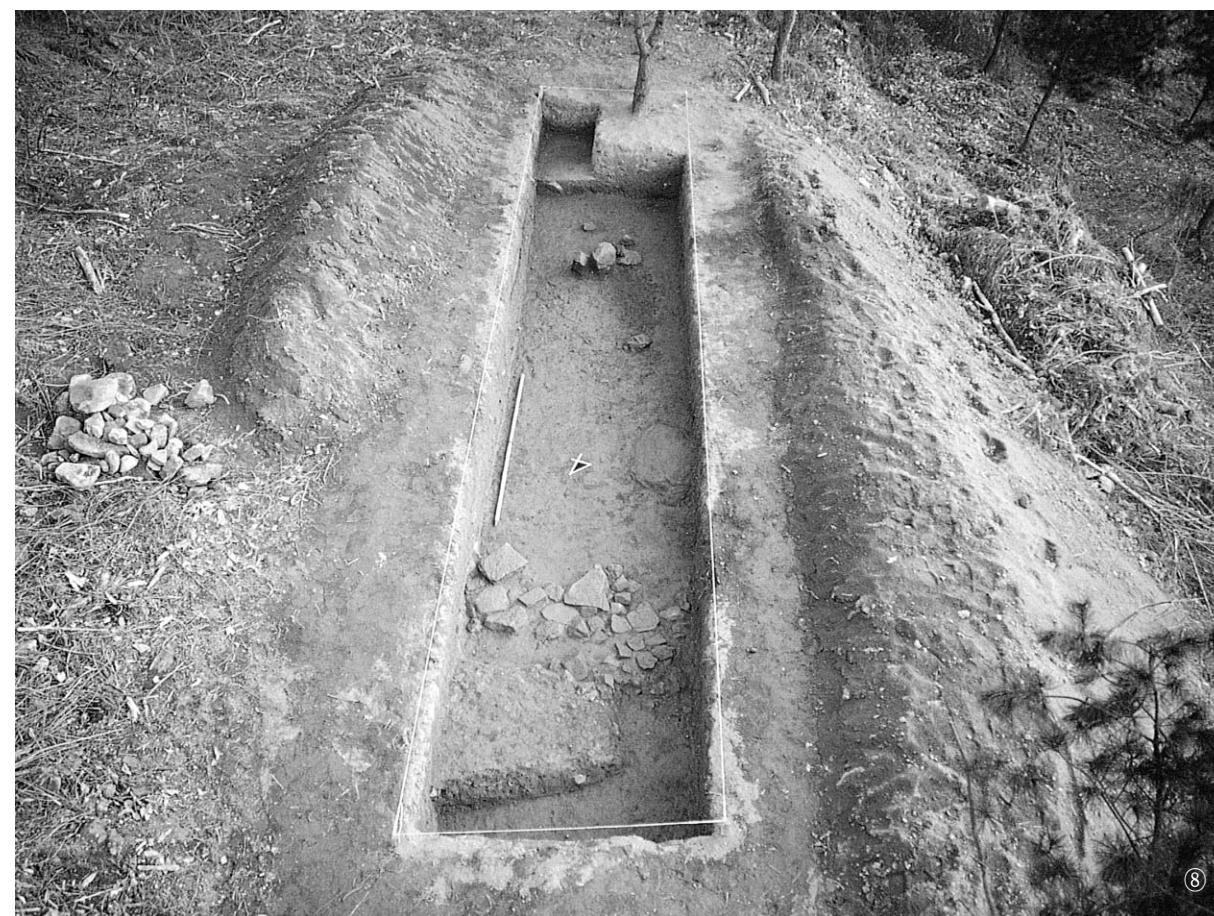
사진 33. ① 트렌치 10 전경, ② 세부, ③~⑥ 출토유물

(1) 현황(도면 43, 사진 33 - ①, ②)

① 철정 (도면 44 - ①, 사진 33 - ③)

② 도기 저부편 (도면 44 - ②, 사진 33 - ④)

③ 백자잔 (도면 44 - ③, 사진 33 - ⑤)

④ 백자접시 저부 (도면 44 - ④, 사진 33 - ⑥)

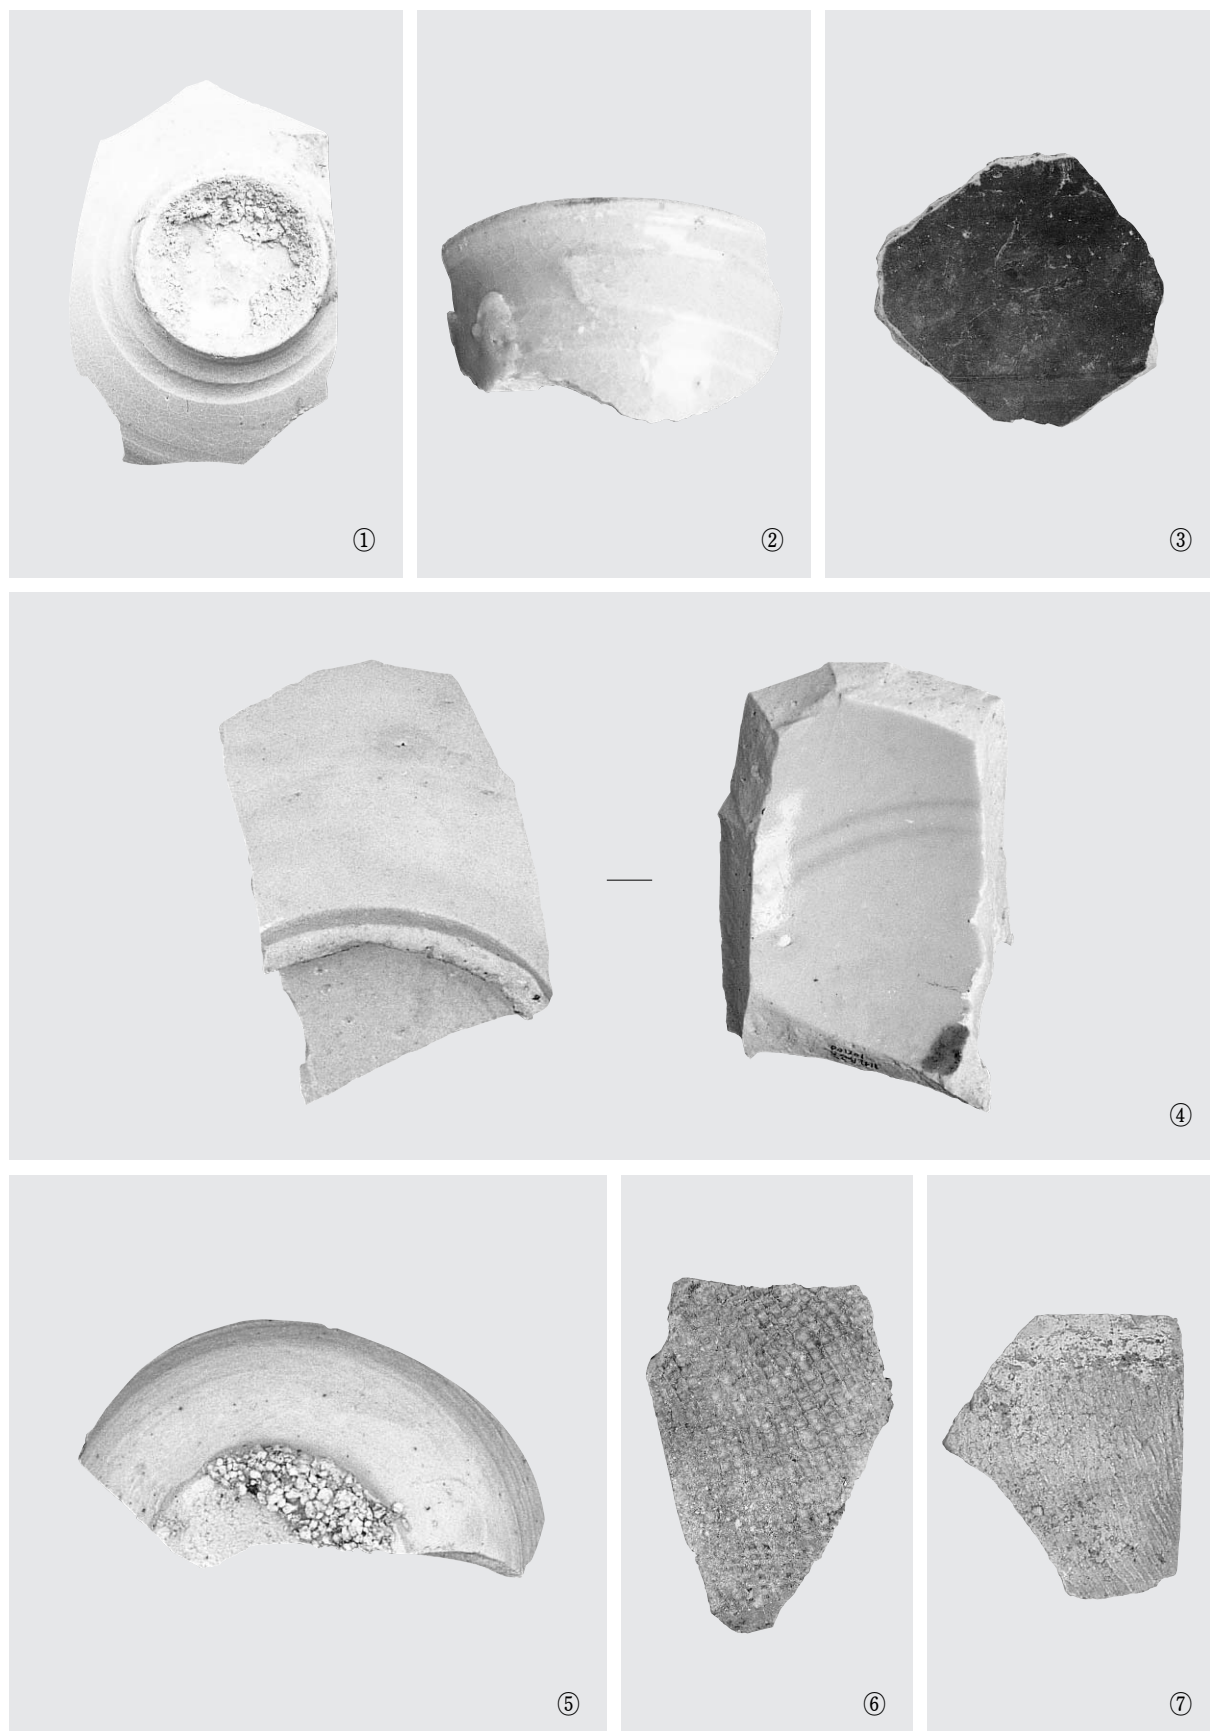
사진 36. 트렌치 11 출토유물

#### ① 승문토기 동체부 (도면 47 - ①, 사진 36 - ①)

#### ② 승문토기 동체부 (도면 47 - ②, 사진 36 - ②)

#### ③ 대웅 동체부 (도면 47 - ③, 사진 36 - ③)

#### ④ 보주형뚜껑손잡이 (도면 47 - ④, 사진 36 - ④)

#### ⑤ 우각형파수 (도면 47 - ⑤, 사진 36 - ⑤)

⑥ 병 구연부 (도면 47 - ⑥, 사진 36 - ⑥)

⑦ 호 저부 (도면 48 - ⑦, 사진 36 - ⑦)

⑧ 청자 저부 (도면 48 - ⑧, 사진 36 - ⑧)

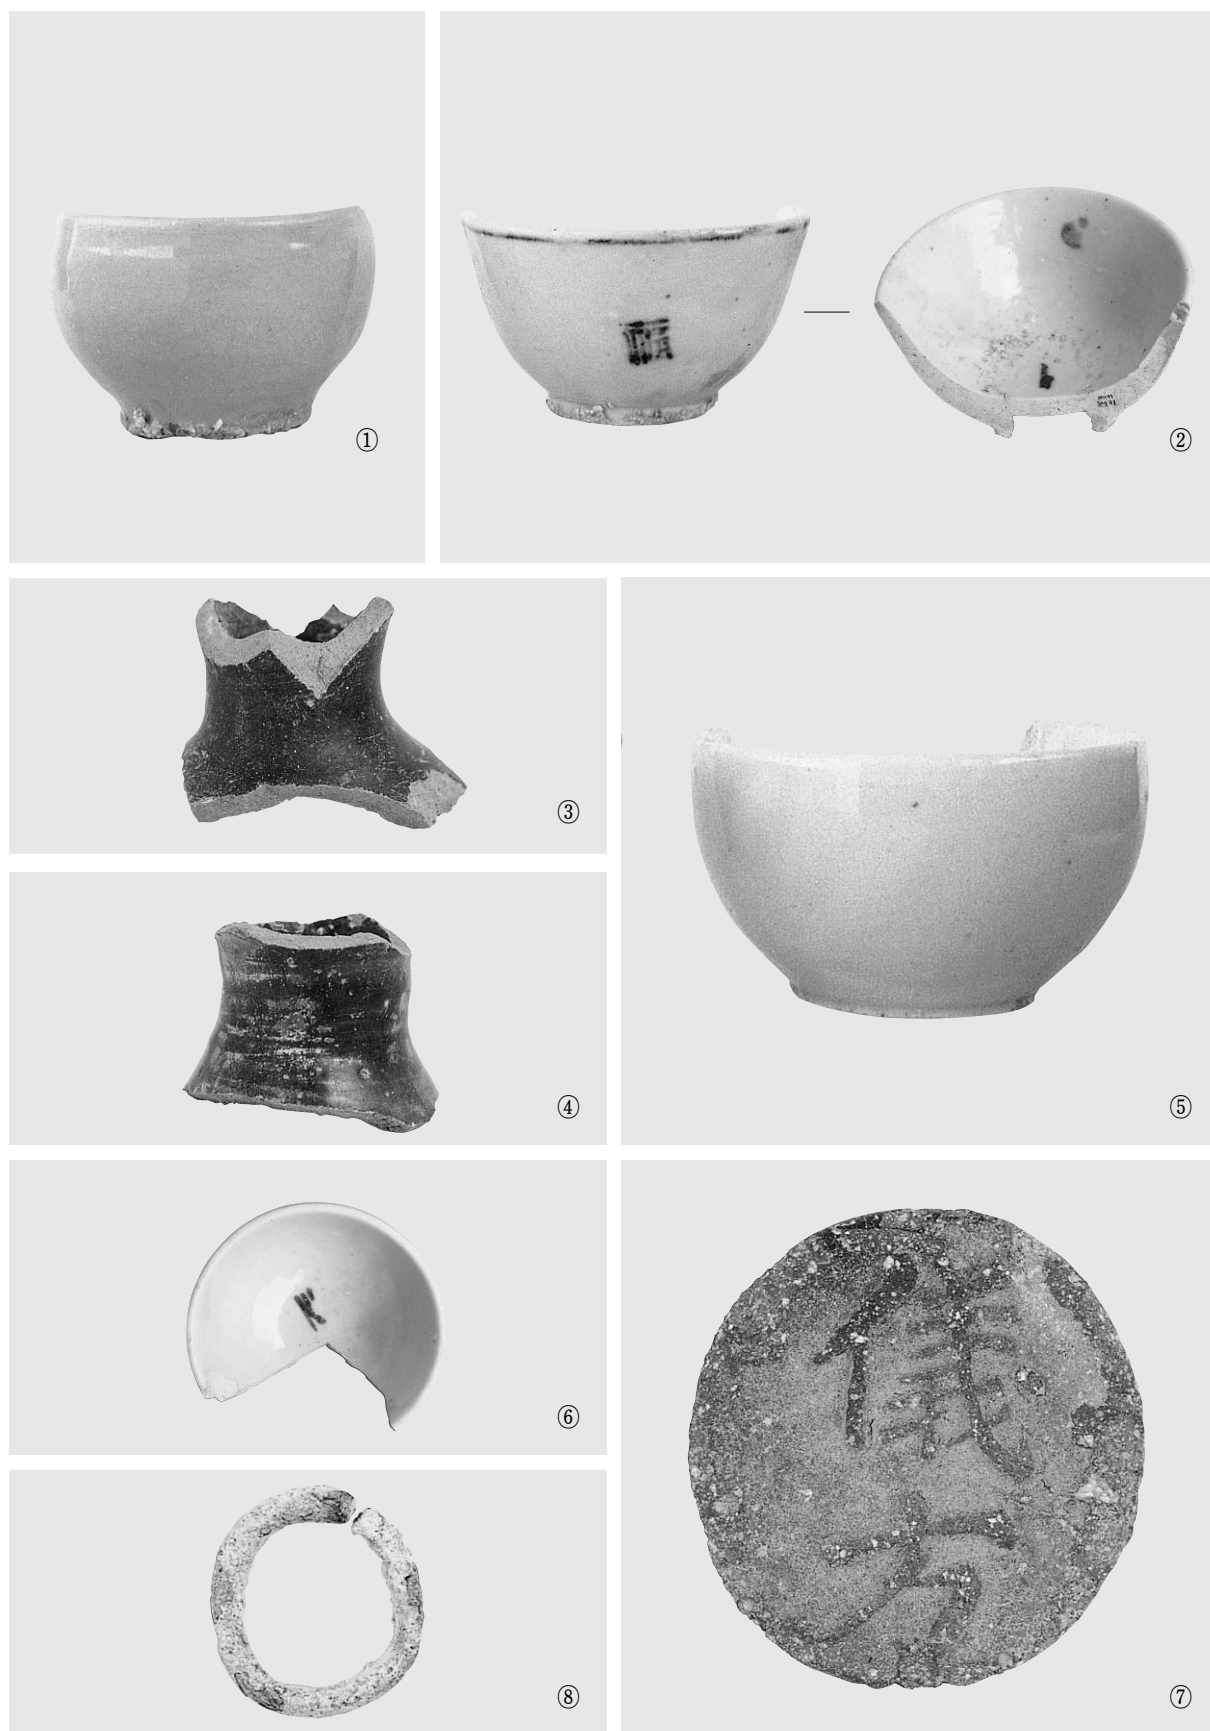
사진 42. 지표수습 유물

① 토기 완저부 (도면 56 - ①, 사진 42 - ①)

② 대부완 저부 (도면 56 - ②, 사진 42 - ②)

③ 대부합 저부 (도면 56 - ③, 사진 42 - ③)

④ 토기 저부 (도면 56 - ④, 사진 42 - ④)

⑤ 청자접시 (도면 56 - ⑤, 사진 42 - ⑤)

⑥ 청자저부편 (도면 56 - ⑥, 사진 42 - ⑥)
