# 성남~장호원간 도로개설(2공구)건설공사 문화유적 지표조사 보고서

2001. 5.

경기문화재단 부설 기전문화재연구원  
(주) 현대건설 · 동일기술공사

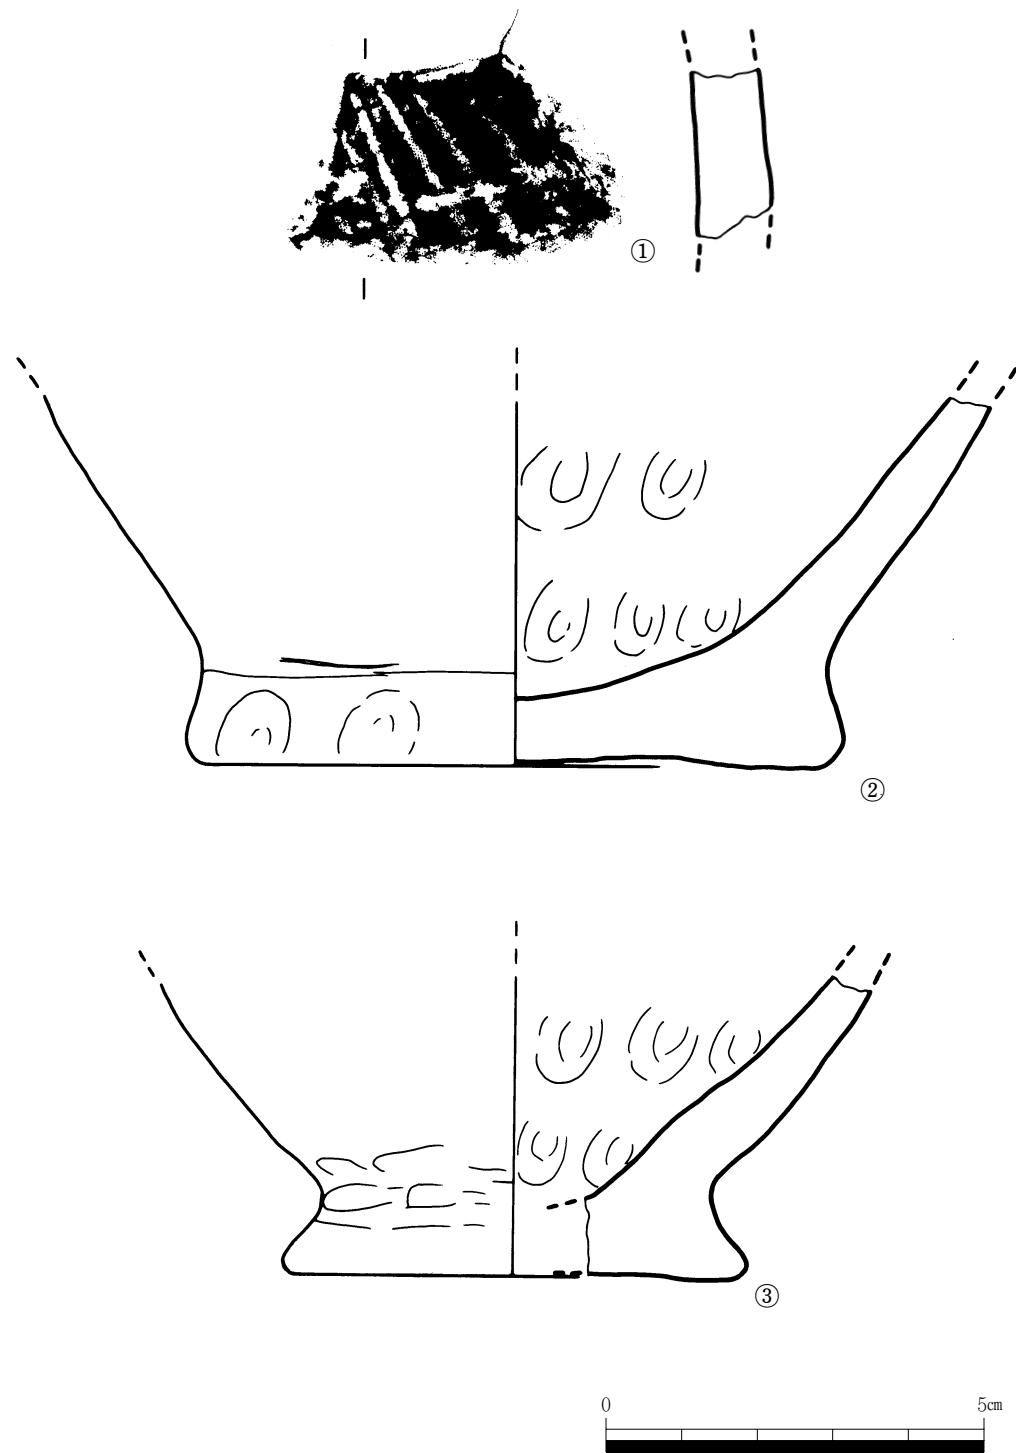
도면 6. 장지리유적 수습유물(빗살무늬토기 ①, 무문토기저부 ②, ③)

- 위 치 : 광주읍 장지리 171-1전 일대
- 시 대 : 신석기시대 ~ 조선시대
- 성 격 : 추정 주거지, 유물 산포지
- 현 상 : 유적은 경안중학교 남쪽 직리천 변에 위치한다. 현재 이곳은 묘목장과 밭으로 이용되어지고 있으며, 일부에 비닐하우스가 설치되어 각종 채소들이 재배되고 있다. 유물은 하우스 주변 밭에서 수습되었다. 밭 주인에 의하면 농작물을 경작하기 위하여 우물을 5m 깊이로 굴착하였다고 한다. 이 과정에서 지하에 매장되었던 유물이 지표에 노출된 것으로 보인다. 그러나 이곳을 정밀하게 조사한 결과 이곳의 넓은 지역에서 무문토기 편들이 찾아지고 있어 유적은 상당히 범위에 걸쳐 분포하는 것으로 보인다. 수습된 유물은 빗살무늬토기, 무문토기, 적색마연토기, 구순각목무문토기, 승석문토기, 격자문토기, 대용, 시루바닥, 상감청자, 백자, 도기 편들이 발견되어 여러 시기의 유적이 있었던 것으로 보인다.
- 출토유물 :
  - ① 빗살무늬토기편(도면 6-①, 사진 4)

빗살무늬토기 동체부분이다. 문양은 단사선의 어골문으로 찍어눌러 시문하였다. 태토는 사질점토로 굵은 장식과 석영이 혼입되어 있으며, 속심은 검은색이다. 잔존 크기는 4.5×2.9×1.0cm이다.
  - ② 무문토기 저부(도면 6-②, 사진 5-①)

적갈색의 무문토기 저부편으로 저부의 절반 정도와 동체일부 만 남아 있다. 내면에 정연한 물 손질 자국이 관찰되며, 외면에 손누름 자국이 남아있다. 약간 들린 굽으로 태토에 굵은 석영이 혼입되어 있는 사질점토이다. 속심은 회색계통의 검은색을 띠고 있다. 잔존 크기는 5.4×8.6×0.9cm이다.
  - ③ 무문토기 저부(도면 6-③, 사진 5-②)

황갈색의 무문토기 저부편으로 저부와 동체의 일부만 남아 있다. 내·외면에 물 손질 자국이 관찰된다. 태토는 사질점토로 굵은 석영이 혼입되어 있다. 굽은 편편한 굽으로 속심은 갈색을 띠고 있다. 잔존 크기는 3.9×6.4×0.7cm이다.
  - ④ 구순각목 무문토기편(도면 7-①, 사진 6-①)

첫째, 장지리 유적에서는 수습된 유물과 주변지역 지리적 환경을 살펴볼 때 신석기부터 조선시대까지 다양한 유물이 출토되고 있어 유적이 형성되어 있을 가능성이 많다. 특히 광주시에서 신석기시대의 유적은 확인된 바 없는데 이곳 장지리에서 빗살무늬토기편이 찾아져 이 지역에서 신석기시대 문화를 밝힐 수 있는 단서가 되고 있다. 유적의 분포범위와 성격을 파악하기 위하여 시굴조사가 필요하다.

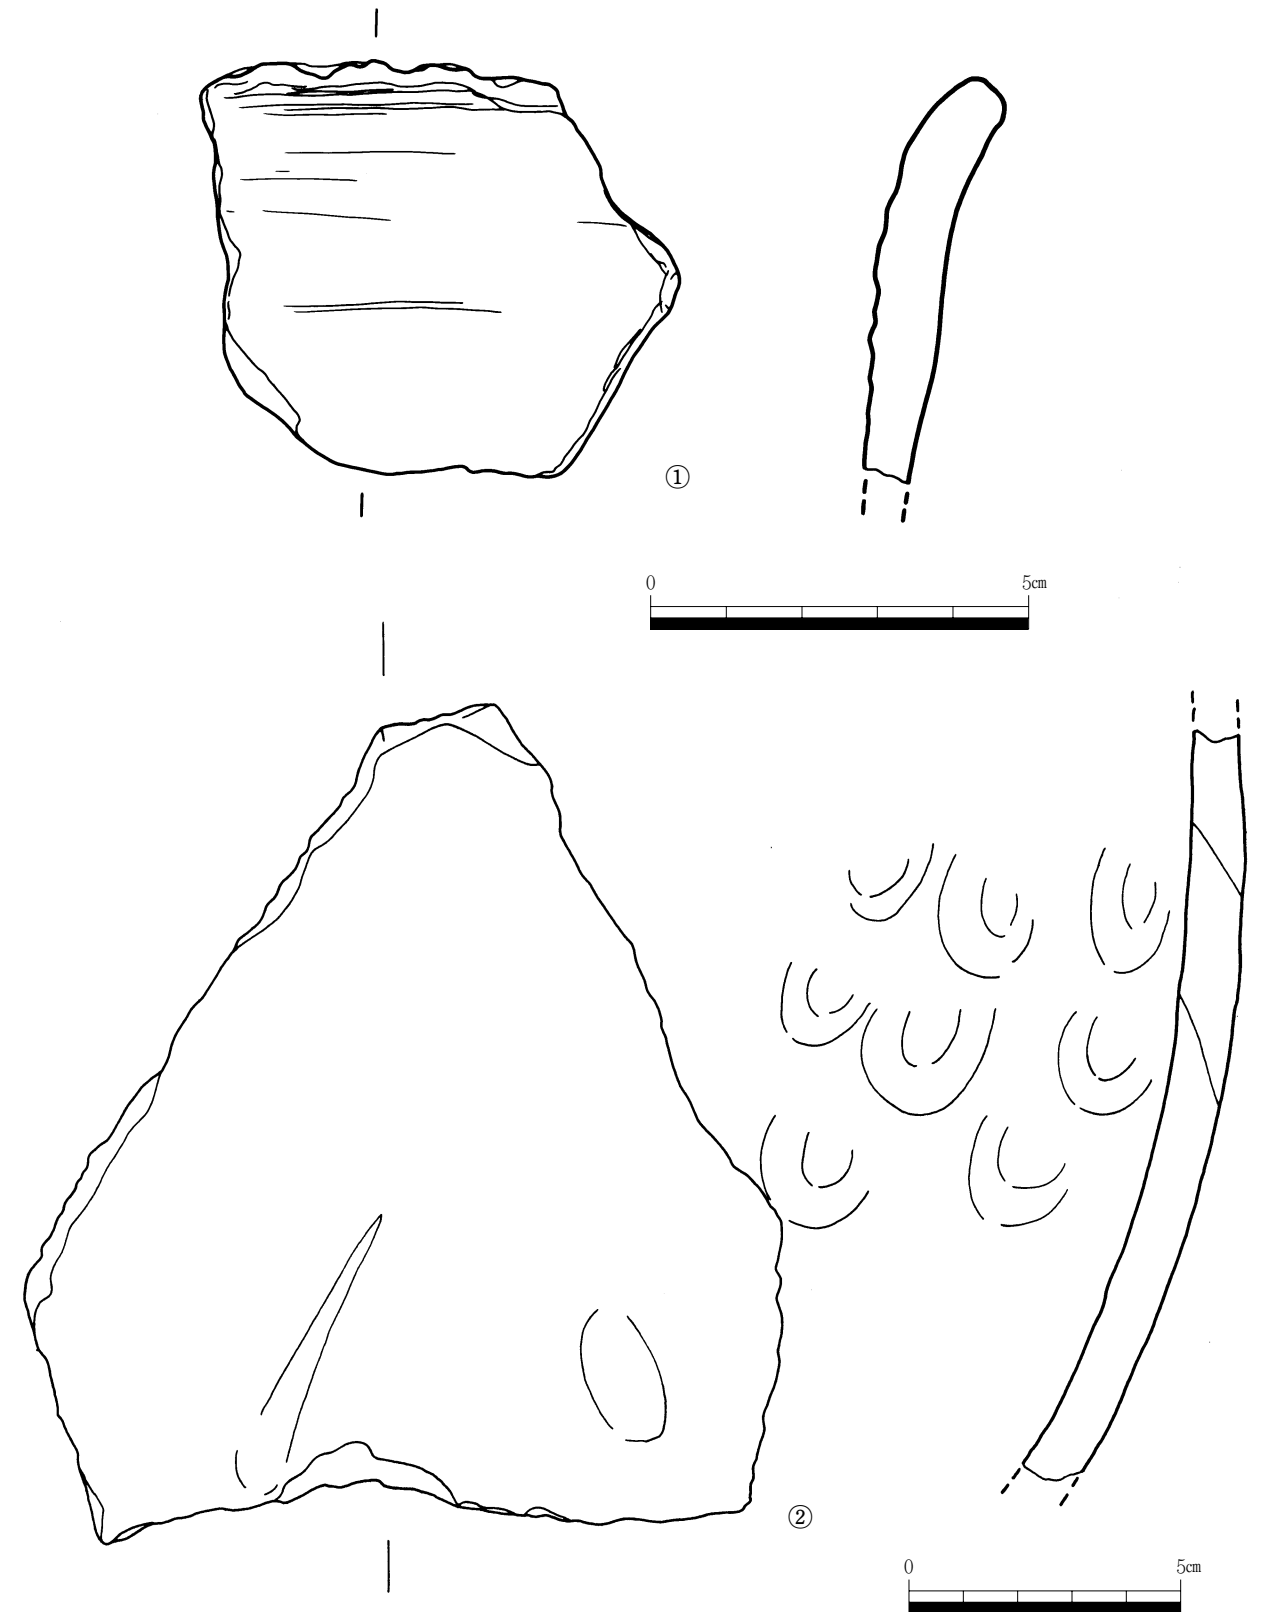
도면 7. 수습유물(구순각목무문토기 ①, 무문토기 ②)

적갈색의 무문토기 구연부 편이다. 입술부분이 약간 외반되어 눌러서 시문하였다. 내면에는 박리되어 표면이 떨어져 나갔으나 외면에는 빗질자국이 관찰된다. 태토는 사질점토로 석영 등의 돌조각이 혼입되어 있다. 속심은 적갈색으로 잔존 크기는 5.7×6.4×0.9cm이다.
  - ⑤ 무문토기편(도면 7-②, 사진 6-②)

비교적 단단한 적갈색 무문토기 몸체 편으로 내·외면에 정연한 물 손질 자국이 있으며, 손누름자국이 보인다. 태토는 사질점토로 굵은 석영, 장식 등의 돌조각이 혼입되어 있다. 속심은 적갈색으로 외면으로 토기소성 때에 생긴 검은 자국이 관찰된다. 잔존 크기는 15.3×14×1.1cm이다.
  - ⑥ 적색마연토기편(도면 8-①, 사진 6-③)

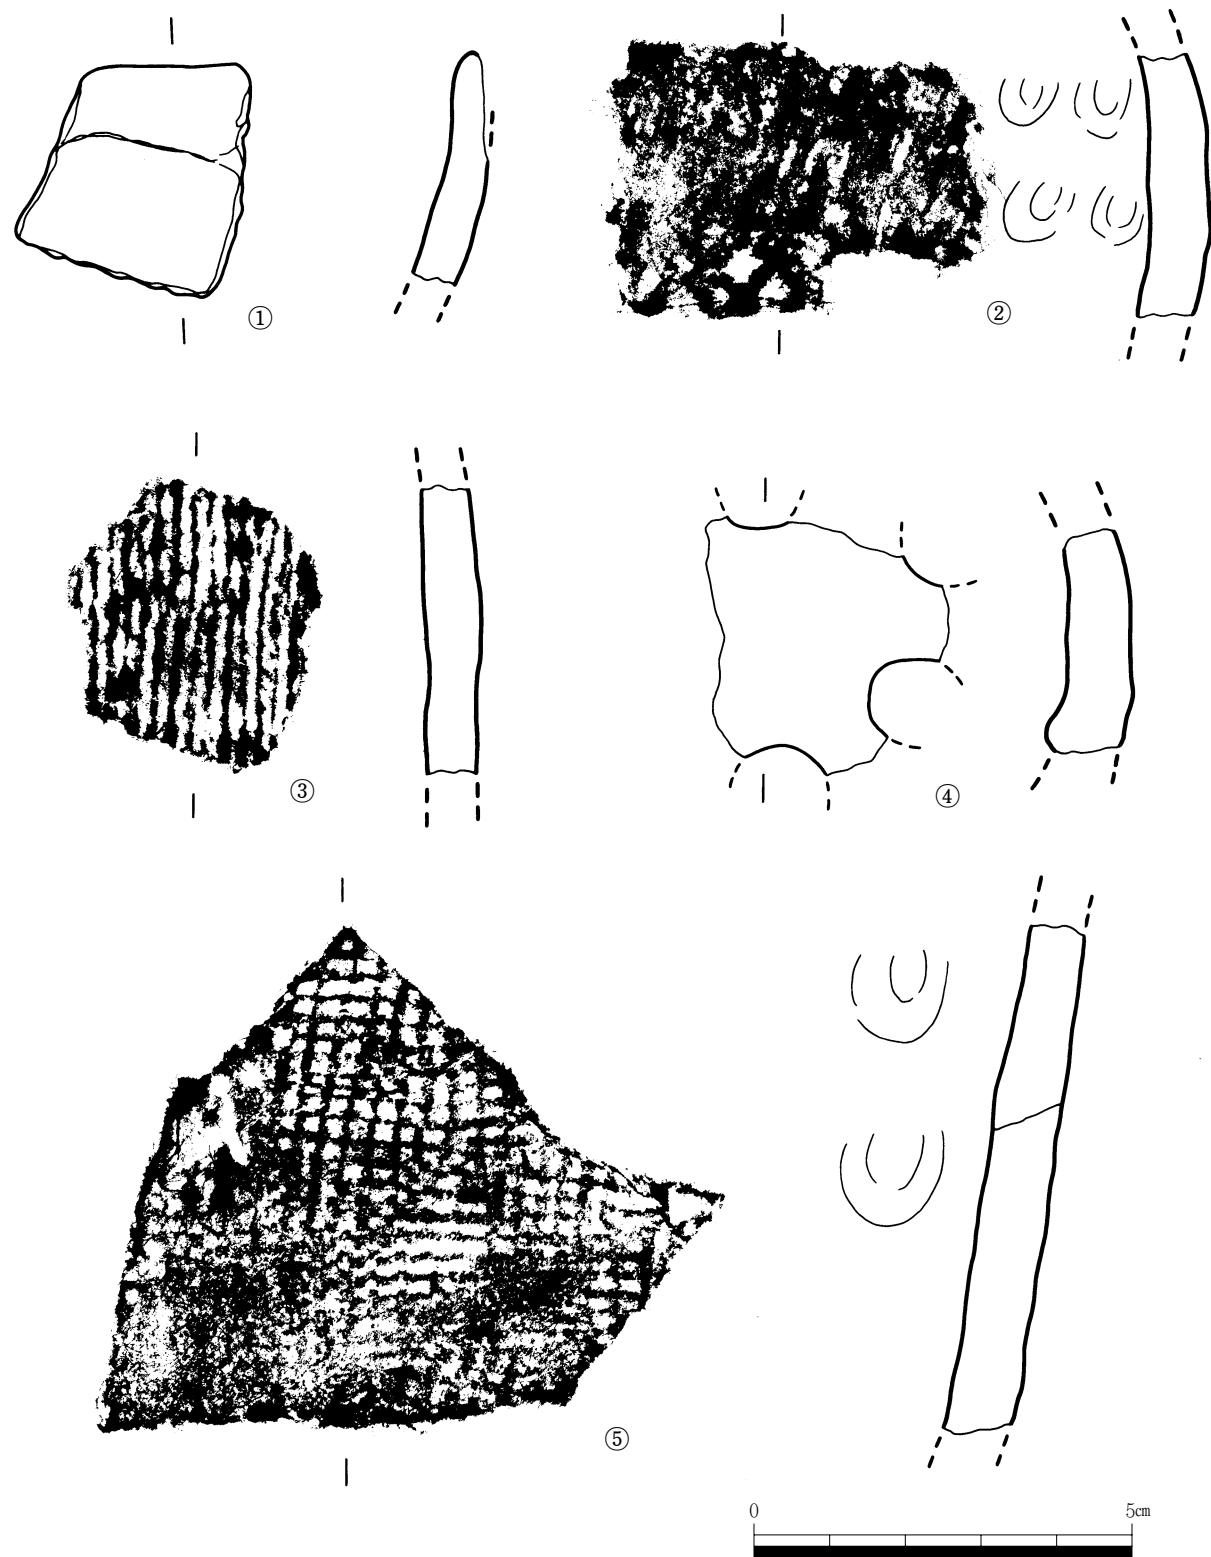
도면 8. 수습유물(적색단도마연토기 ①, 경질토기 ②, 경질토기 ③, 경질토기 시루바닥 ④, 적갈색 연질토기 ⑤)

적색마연토기의 몸체부분으로 붉은 안료를 외면에 입혀 마연하였다. 태토는 사질점토로 작은 돌조각 알갱이가 혼입되어 있으며, 속심은 적회색이다. 잔존 크기는 3.1×2.8×0.6cm이다.

적갈색의 경질토기편으로 외면의 위부분은 승석이며 아래부분은 격자문이 타날되었다. 내면에는 정면한 흔적이 관찰된다. 태토는 사질점토로 속심은 검은색이다. 잔존 크기는 5.0×3.6×0.8cm이다.

암갈색의 승석문 경질토기편으로 태토에는 사질점토로 작은 돌조각이 혼입되어 있다. 속심은 갈색으로 잔존 크기는 3.7×3.4×0.6cm이다.

황갈색의 시루 저부편으로 외면에 격자문이 타날되어 있다. 태토는 사질점토로 석영 장식 계통의 돌조각이 혼입되어 있다. 잔존 크기는 3.5×3.4×0.8cm이다.

적갈색 연질토기편으로 몸체부분이다. 내면에는 정연한 물손질 자국이 관찰되며, 외면에는 격자문이 타날되어 있다. 태토는 정선된 점토로 조성되었다. 잔존 크기는 6.7×8.1×0.8cm이다.

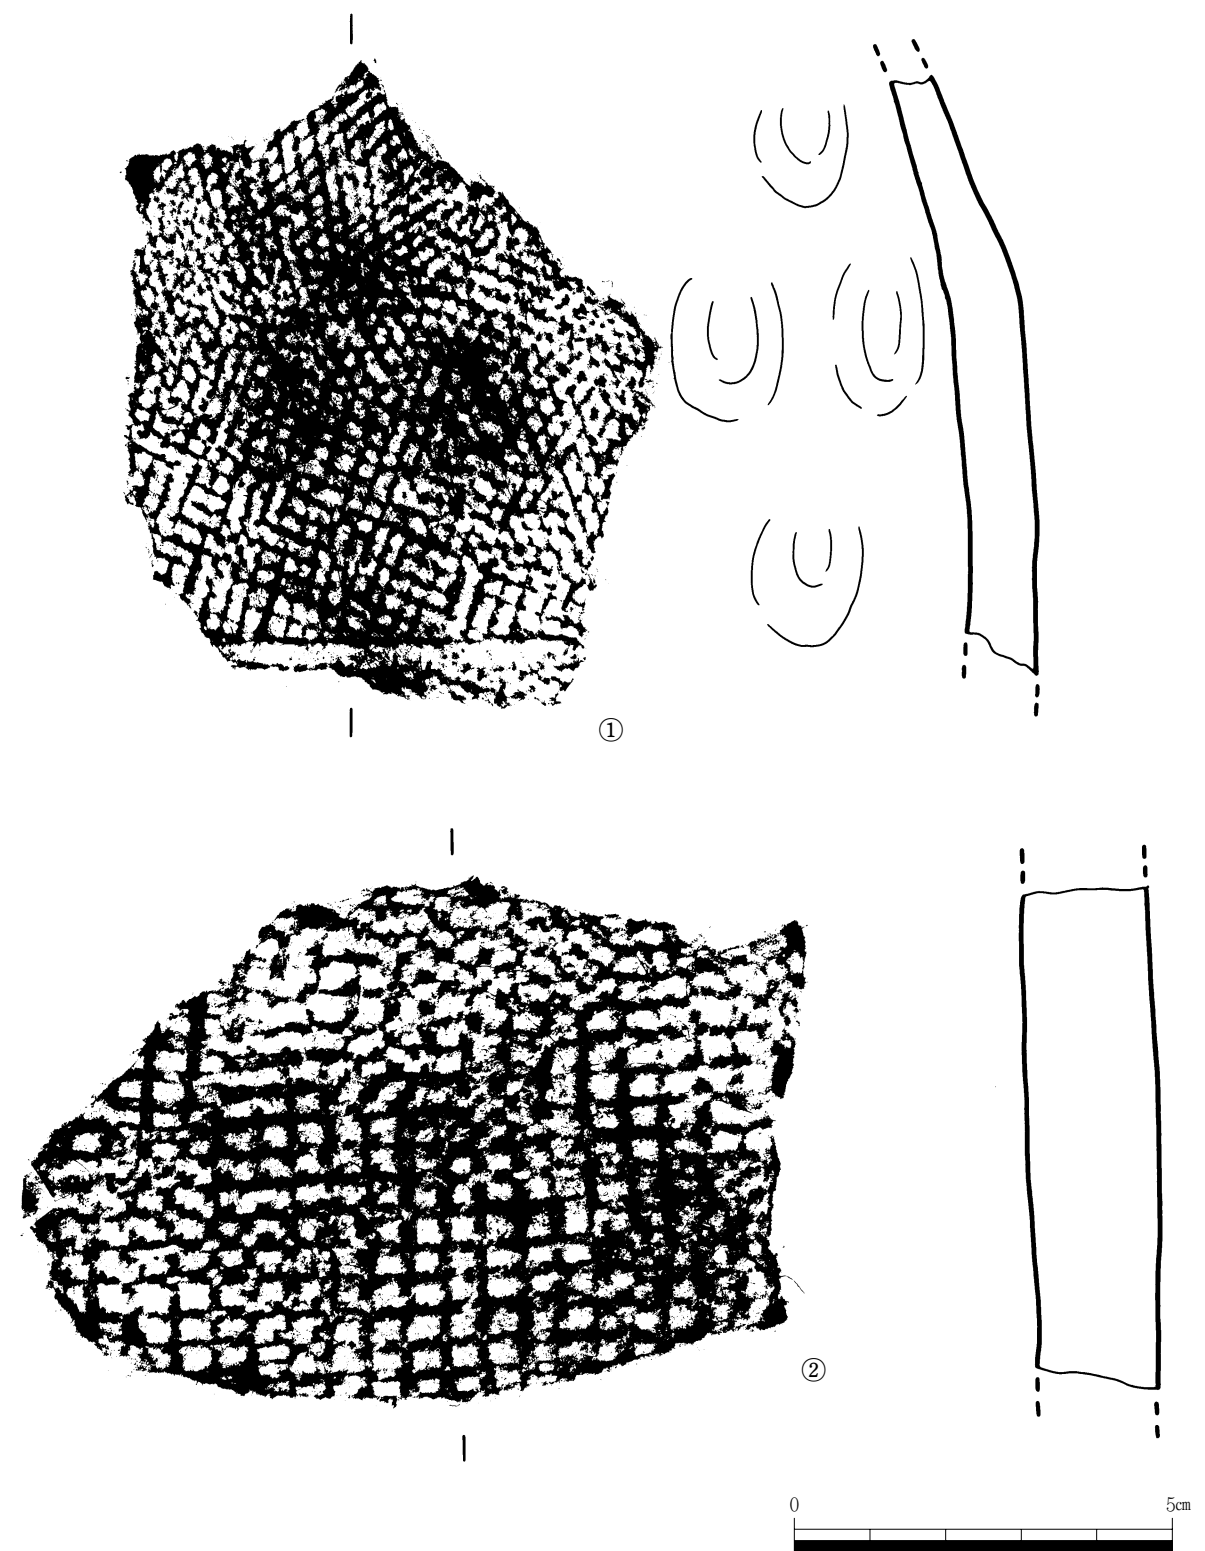
도면 9. 수습유물(회청색 경질토기 ①, 대웅편 ②)

회청색 경질토기편으로 몸체부분이다. 내면에는 비교적 정면하였으며, 외면에는 사격자문이 타날되어 있고 황으로 돌아가는 1조의 외조선이 관찰된다. 점토는 사질점토로 작은 돌조각이 혼입되어 있다. 잔존 크기는 8.5×6.9×0.9cm이다.

회청색의 대웅편으로 몸체부분이다. 내면에는 칼로 깎아낸 듯 정면하며, 외면에는 격자 타날이 되어 있다. 태토는 돌조각이 섞인 사질점토로 속심은 회색이다. 잔존 크기는 11.0×7.2×1.6 cm이다.

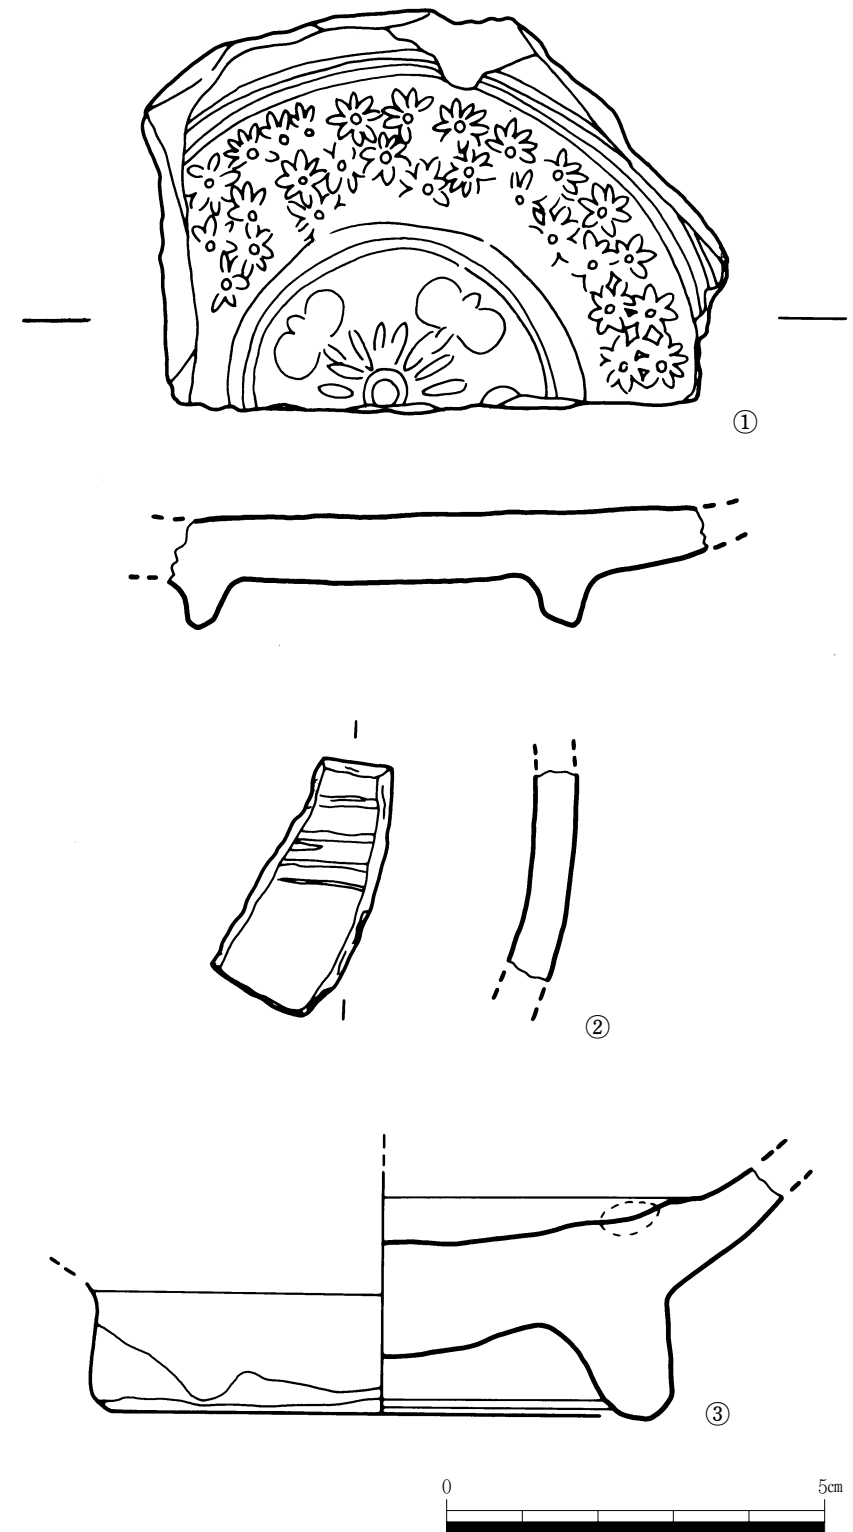
도면 10. 수습유물(상감청자 ①, 분청사기 ②, 백자 ③)

상감청자 저부편이다. 잔존의 형태는 굽과 동체 일부가 남아있다. 자기의 내·외면에 유약이 고르게 시유되어 있으며 병열이 관찰된다. 자기의 내면에는 국화문이 상감되어 있으며 그 둘레로 1조의 내조원과 인화문, 2선의 내조원이 상감되어 있다. 외면으로는 굽의 둘레로 3조의 외조원과 인화문이 상감되어 있다. 잔존 크기는 1.5×7.9×0.5cm이다.

분청사기편으로 잔존의 형태로는 기형을 추정할 수가 없으나 입술부분으로 추정된다. 자기의 내·외면에 유약이 고르게 시유되어 있으며 병열이 관찰된다. 내면으로 4조의 내조원 있다. 잔존 크기는 3.4×1.6×0.5cm이다.

백자 저부편으로 연갈색의 유약이 내·외면에 고르게 시유되어 있으며 병열이 있다. 굽은 죽절굽으로 태토 받침이 내면과 굽에 관찰된다. 잔존 크기는 3.4×9.5×0.7cm이다.

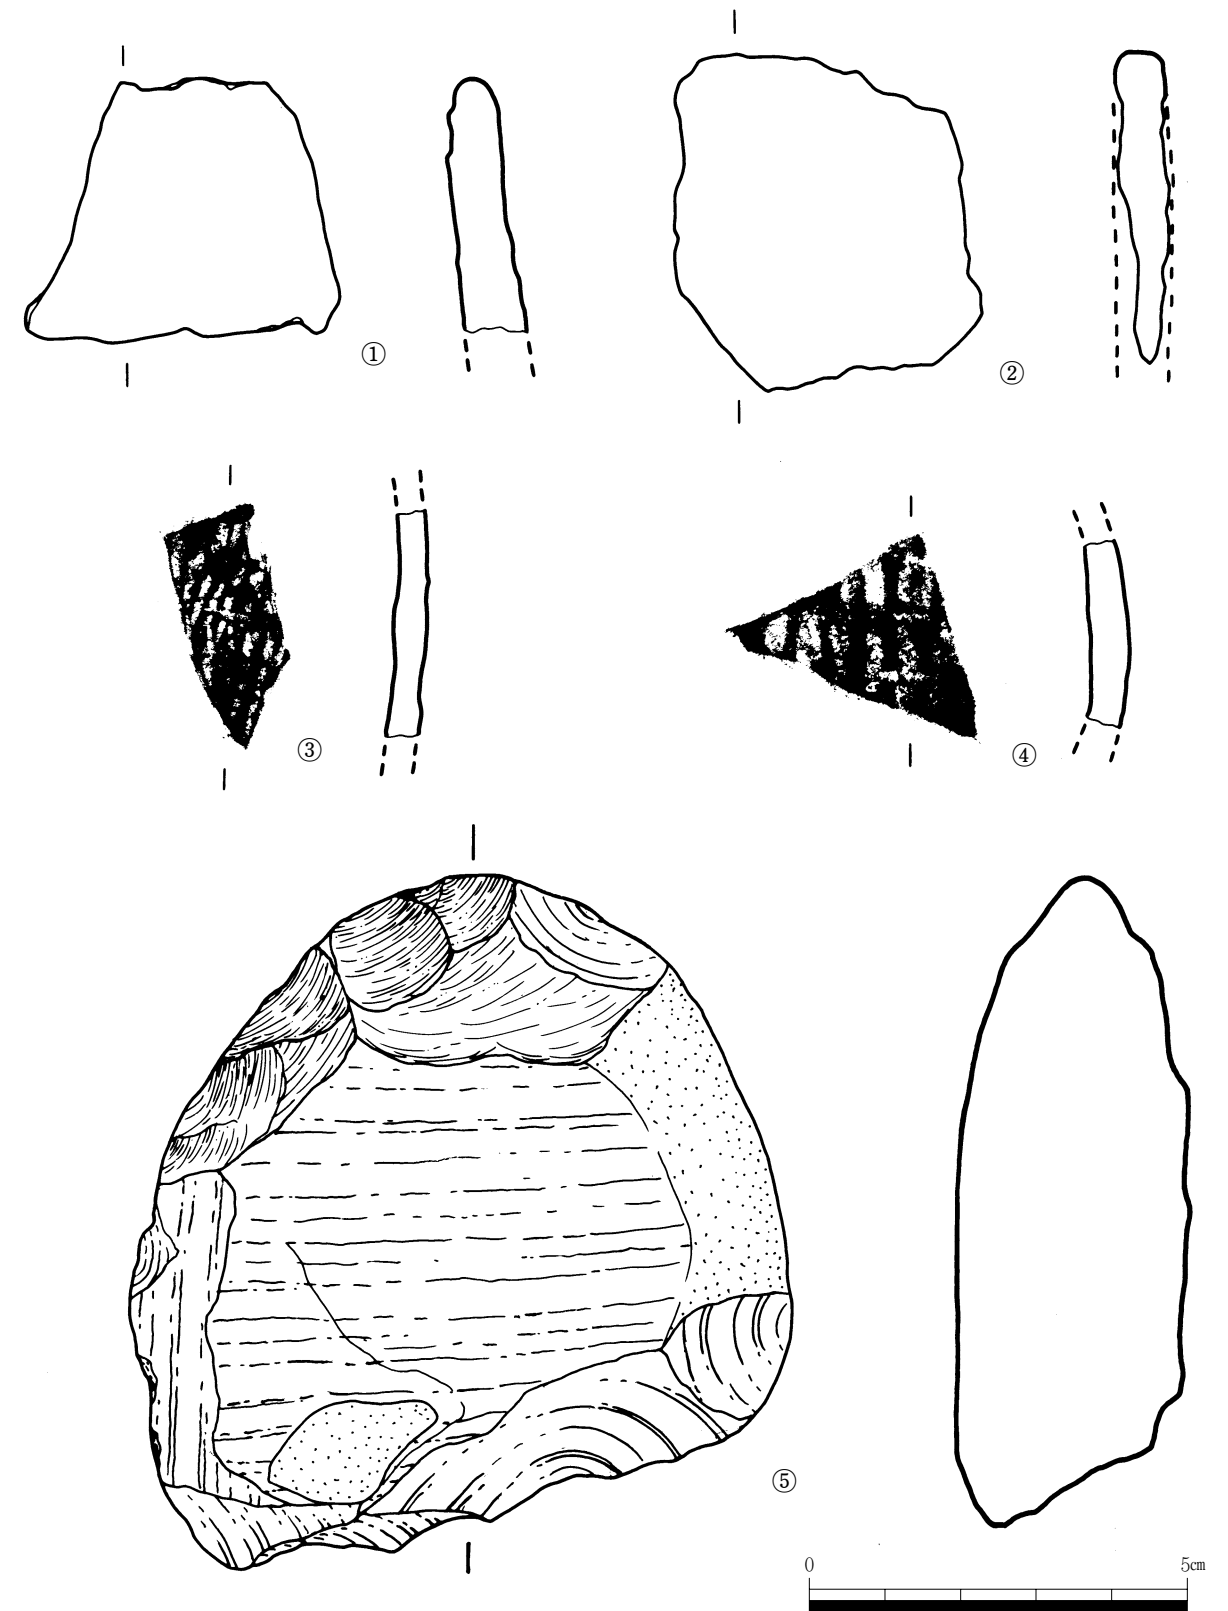
도면 11. 역리 유물산포지 수습유물(무문토기 ①, 무문토기 ②, 회청색경질토기 ③, 회청색경질토기 ④, 석기 ⑤)

적갈색의 무문토기편이다. 태토는 사질점토로 굵은 돌 조각이 혼입되어 있다. 속심은 적갈색으로 잔존 크기는 4.0×3.4×0.9cm이다.

적갈색의 무문토기편으로 표면이 박리되어 떨어져나갔다. 태토는 사질점토로 굵은 돌 조각이 혼입되어 있다. 속심은 적갈색으로 잔존크기는 4.4×3.9×0.6cm이다.

회청색 경질 도기편으로 외면에는 타날 후에 황선을 시문하였다. 태토는 정선된 점토이다. 잔존크기는 3.0×1.3×0.4cm로 작은 편이다.

회청색 경질 도기편으로 내면 물레자국이 관찰된다. 외면 타날 후에 황선을 시문하였다. 태토는 정선된 점토이다. 잔존크기는 2.7×3.1×0.5cm이다.

암질은 운모가 관찰되는 편마암계통의 자갈돌이다. 석기는 불에 맞아 붉게 산화되었으며, 석기의 둘레를 돌아가면서 떼어낸 흔이 관찰된다. 잔존크기는 9.1×8.7×3.1cm이다.

둘째 역리 유물 산포지는 발견된 유물의 양은 많지 않으나 이곳에서 검은유기물의 토양이퇴적되어 있어 유적이 발견될 가능성이 매우 높다. 유적의 분포범위와 성격을 파악하기 위하여 시굴조사가 필요하다.

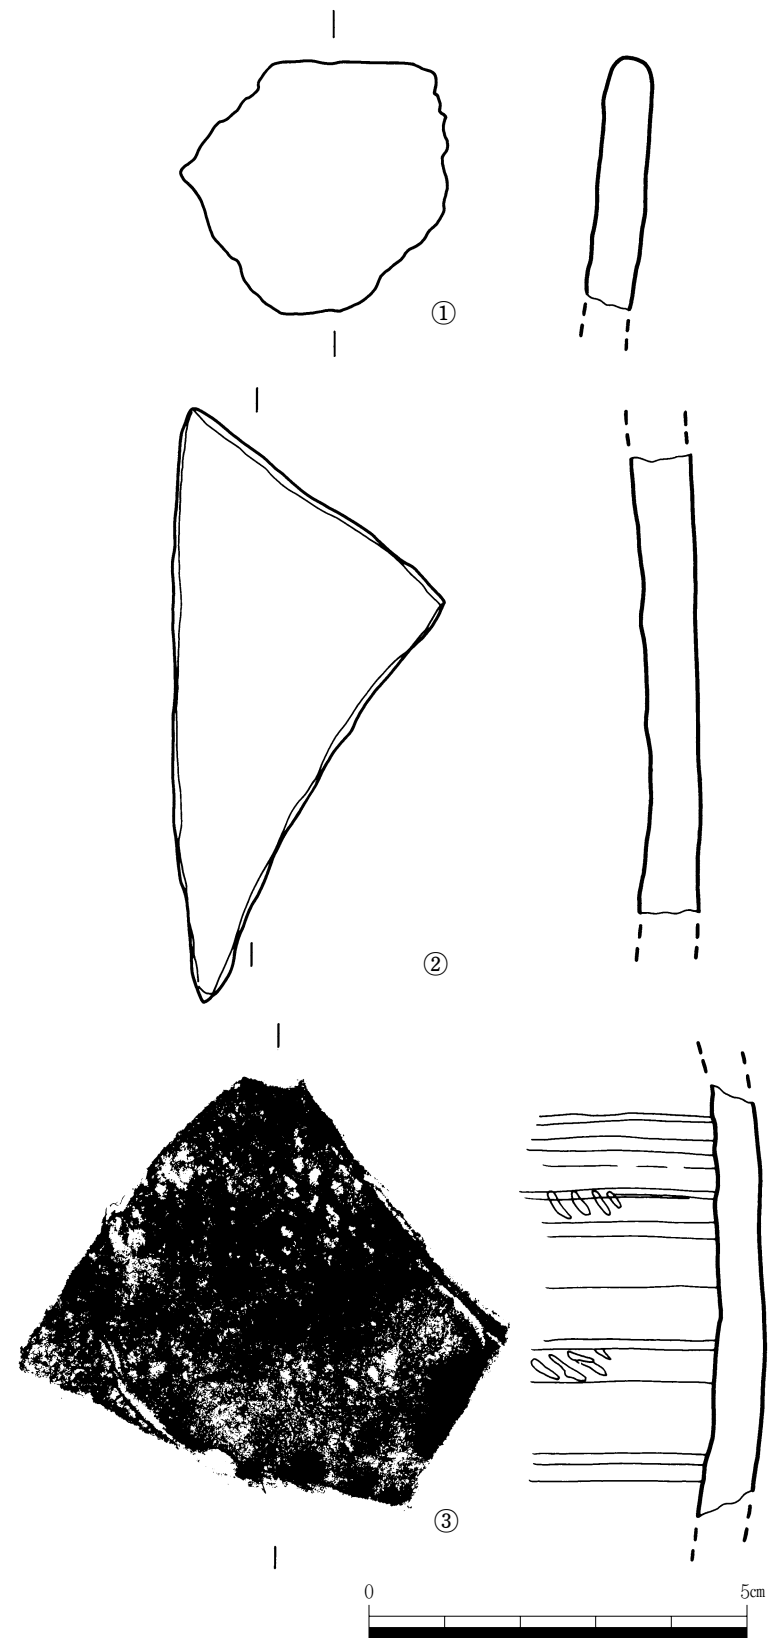
도면 15. 대쌍령리 유물산포지 수습유물(무문토기 ①, 회청색경질도기 ②, 회청색향아리 ③) : 1/5,000

적갈색의 구연부 무문토기편으로 남아 있는 편이 작아 기형은 알 수가 없다. 태토는 사질점토로 굵은 돌 조각이 혼입되어 있다. 속심은 갈색으로 잔존의 크기는 3.4×3.5×0.7cm이다.

흑갈색의 경질도기편으로 내 · 외면에 유약이 고르게 시유되어 있다. 태토는 정선된 점토이다. 속심은 적갈색으로 잔존의 크기는 6.1×4.3×0.8cm이다.

회청색의 경질 도기편으로 외면에는 사격자 타날 후에 물손질을 하였으며, 내면에는 물레흔 자국이 관찰된다. 태토는 정선된 점토이며 잔존의 크기는 5.8×6.3×0.6cm이다.

넷째, 대쌍령리 유물 산포지는 주변지역보다 상당히 높은 지역(210m)에 골짜기에 위치한다. 수습된 유물을 살펴볼 때 산지성 취락이 있을 가능성이 높다. 유적의 분포와 성격파악을 위하여 시굴조사가 필요하다.

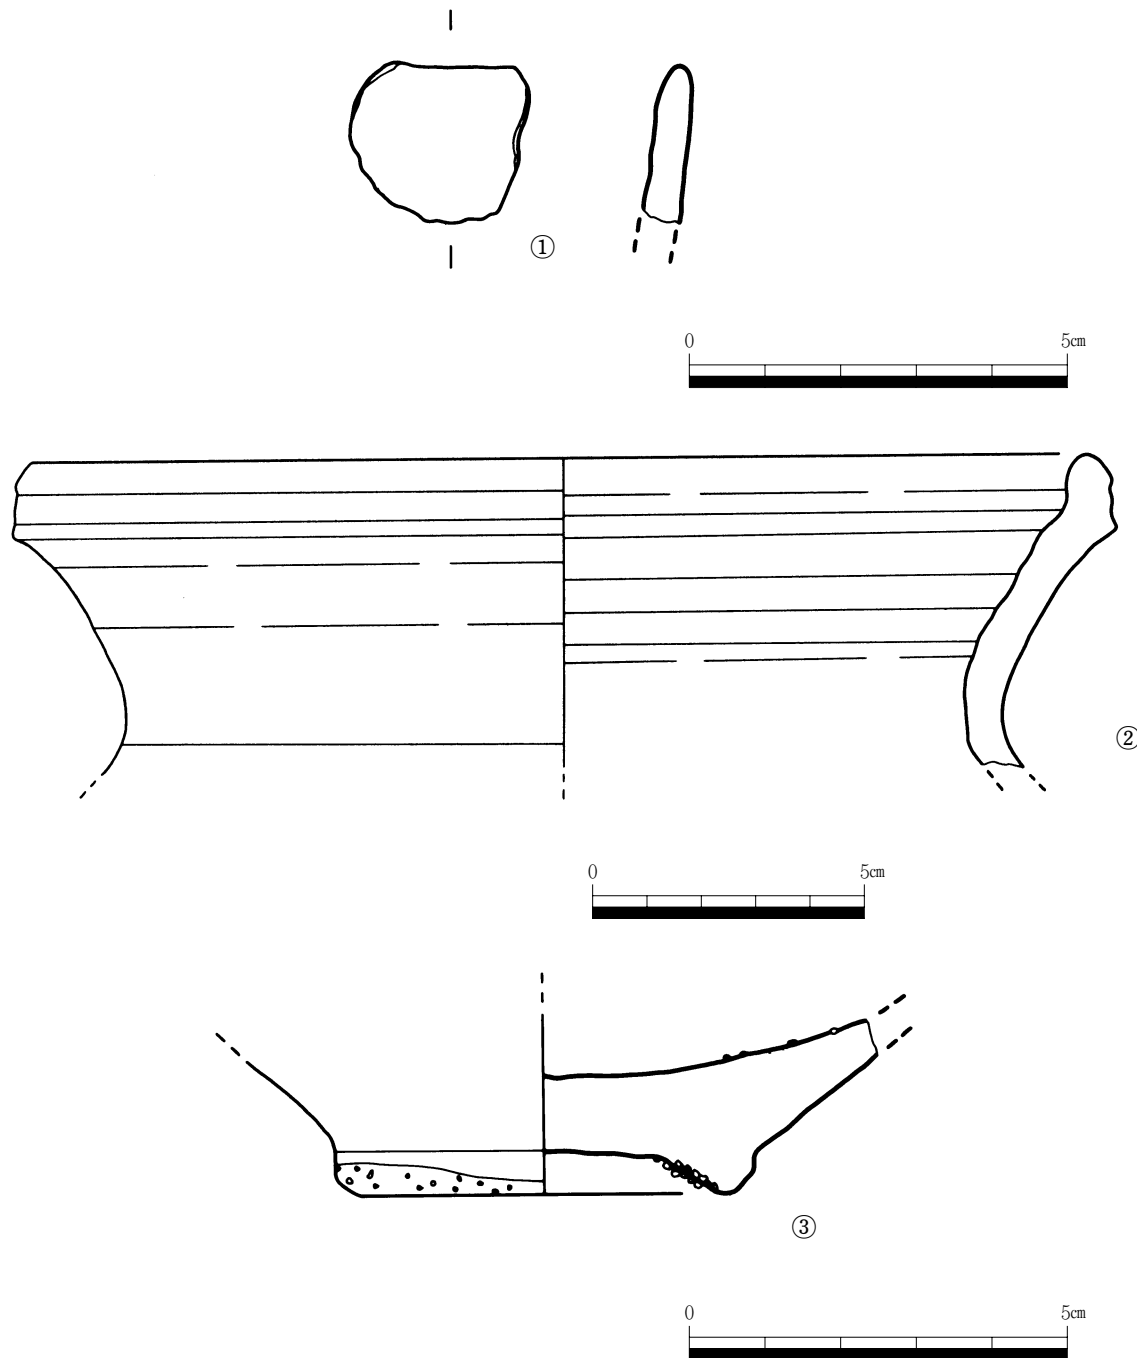
도면 18. 용수리 유물산포지 수습유물(무문토기 ①, 회청색 경질도기편 ②, 백자 ③)

적갈색 무문토기 편으로 남아 있는 편이 작아 기형은 알 수가 없다. 태토는 사질점토로 속심은 적갈색이다. 잔존의 크기는 2.3×2.1×0.6cm이다.

회청색 경질도기 구연부 편이다. 도기는 약 45°정도 외반되고 있다. 잔존의 크기는 5.9×6.1×0.7cm이다.

백자편으로 사발로 추정된다. 유약이 내 · 외면에 고르게 시유되어 있으며 빙열이 있다. 굽은 도립 삼

각형 굽으로 모래 받침이 내면과 굽에서 관찰된다. 잔존 크기는 2.0×8.5×0.5cm이다.

일곱째, 용수리 유물산포지에서 찾아진 유물은 적으나 유적의 입지적인 조건을 고려할 때 유적이 분포 할 가능성이 높다. 유적의 확인을 위하여 시굴조사가 필요하다.

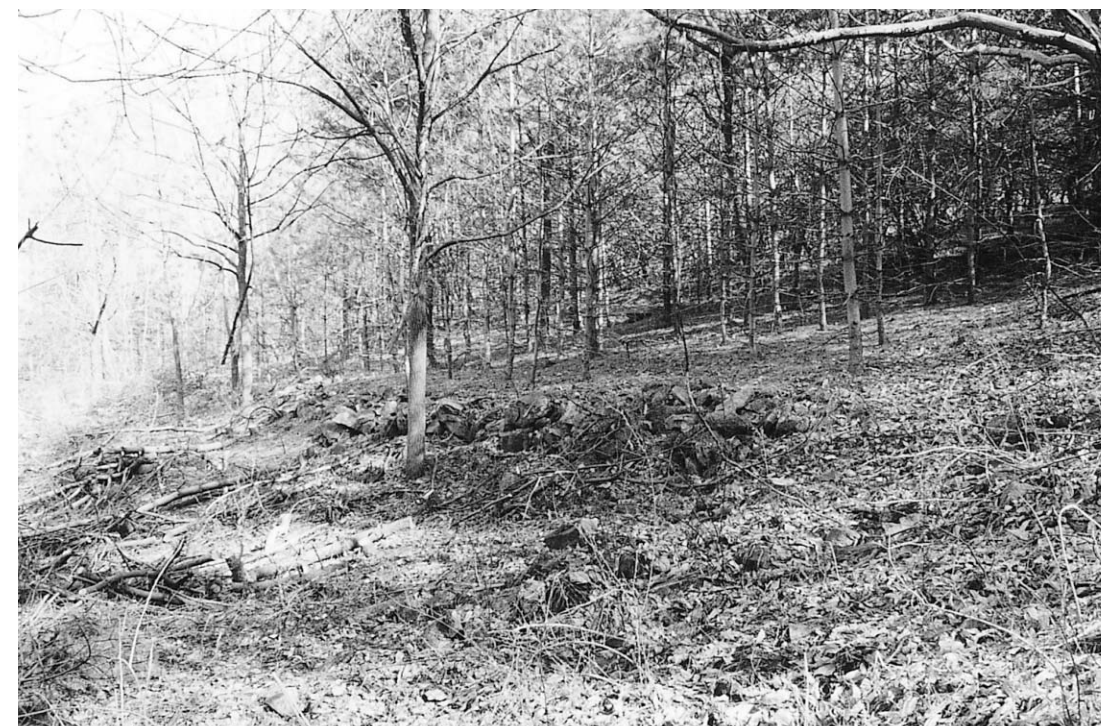
16. 새넴터골 추정건물지(서→동쪽)

■ 현 상 : 이곳에는 새넘터산(236.1m)북동쪽 새넘터골에 위치한다. 이곳에는 수목과 잡목, 낙엽이 우거져 있다. 유구는 다듬지 않은 석재로 10여m 간격으로 3개의 단이 길이 약 30m로 쌓여져 있다. 또한 곳곳에 돌들이 쌓여 있는 것도 관찰된다. 유물은 발견되지 않아 70년대 조림사업을 하면서 쌓은 석축일 가능성도 있다.

다섯째, 새넌터 골의 추정 건물지는 70년대 조림사업으로 쌓여졌을 가능성이 많다. 이를 확인하기 위해서 간단한 확인 조사차원의 조사가 필요하다.

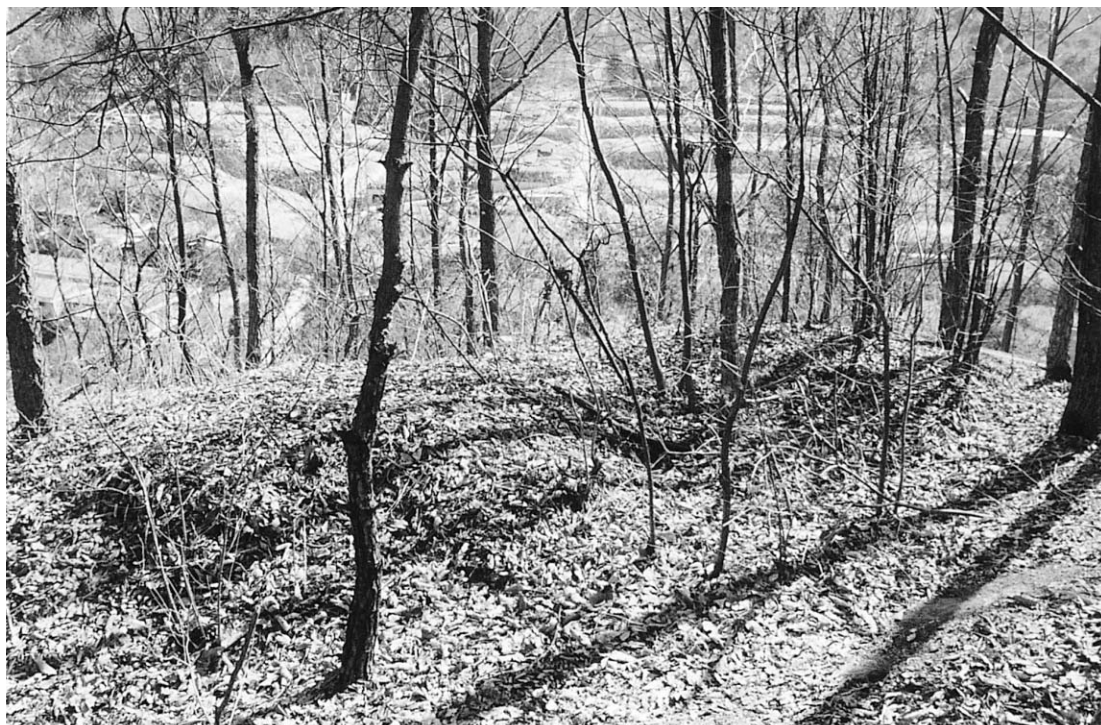
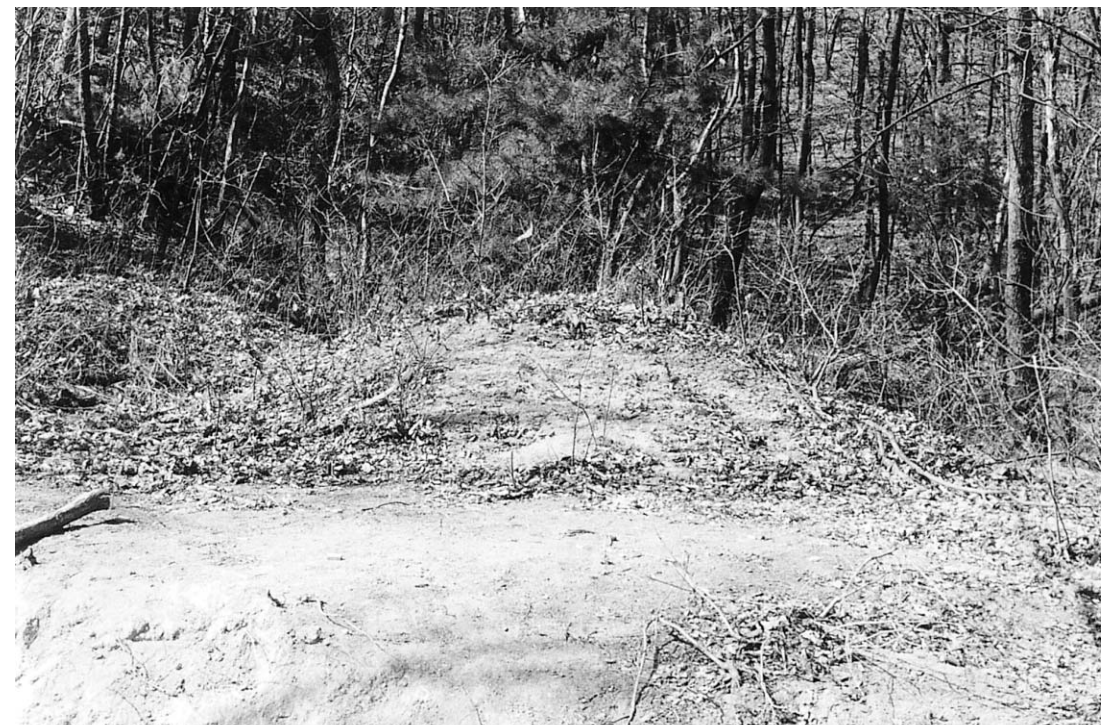
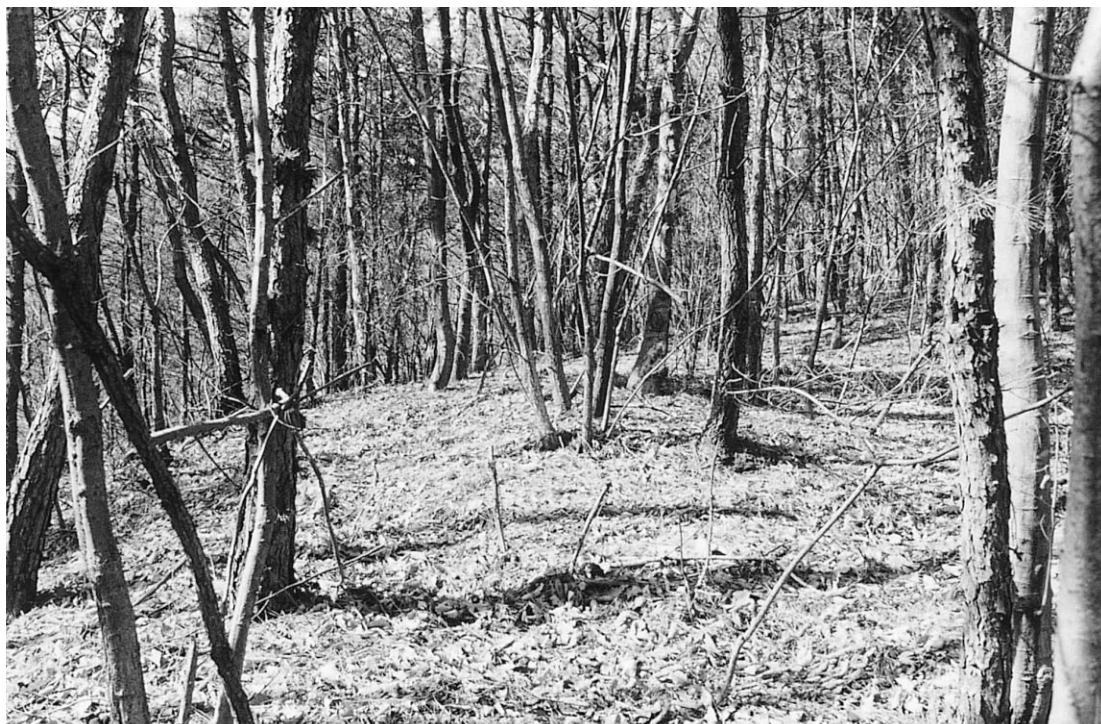
17. 민묘 1, 2호 근경

■ 현 상 : 동서로 뻗은 뒷동산(155m) 남쪽능선에 위치한다. 찾아진 민묘는 모두 4기이다. 그러나 봉분이 없어져 발견되지 않은 것을 감안하면 수십기의 민묘가 분포할 것으로 추정된다.

민묘는 지난 십 수년간 방치된 듯 주변에 상당히 큰 수목과 잡목이 묘역에 자라고 있다.

여덟째, 광주이씨와 파주목사 신여식묘역, 민묘 13기에 있어서는 관계전문가 및 연구원의 조사원 입회 하에 이장하여야 한다. 이는 복식유물과 여타의 유물이 출토할 가능성이 매우 높기 때문이다. 특히 3구간 산사면에는 드러나지 않은 민묘가 수습기가 있는 것으로 보인다.

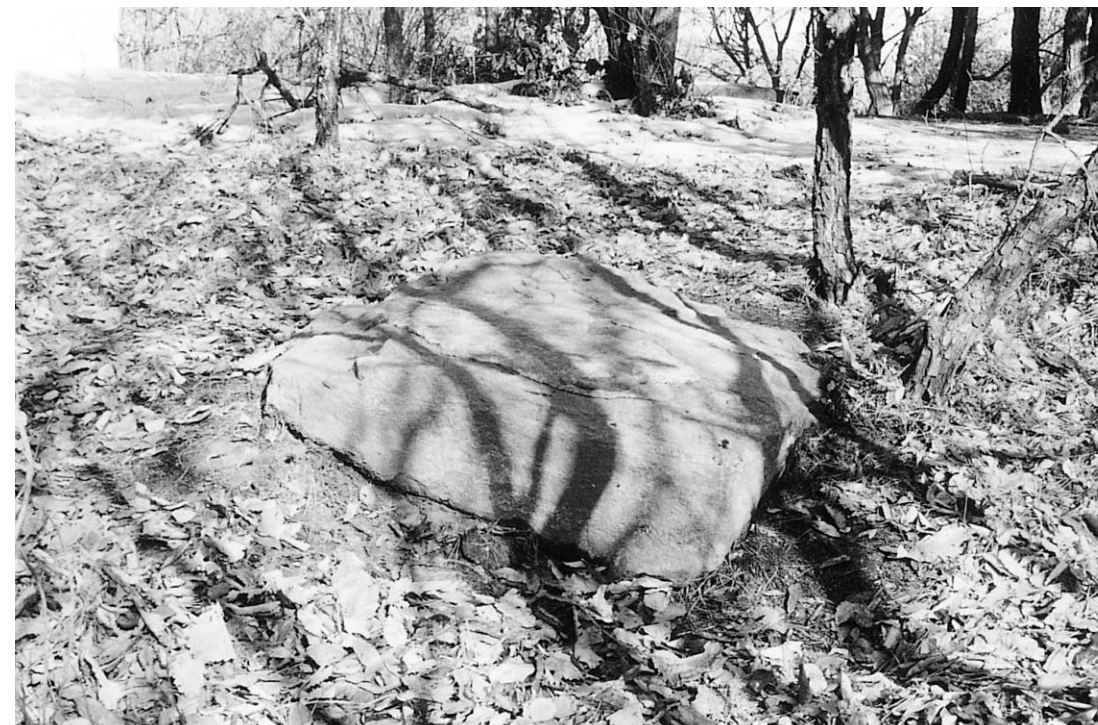
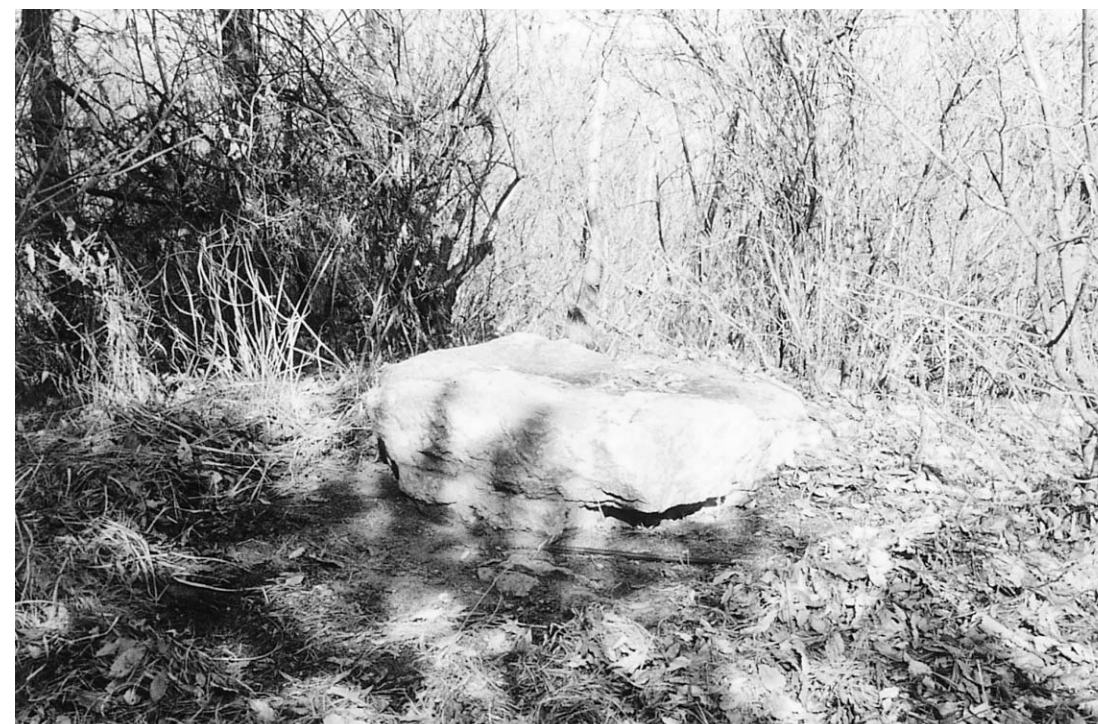
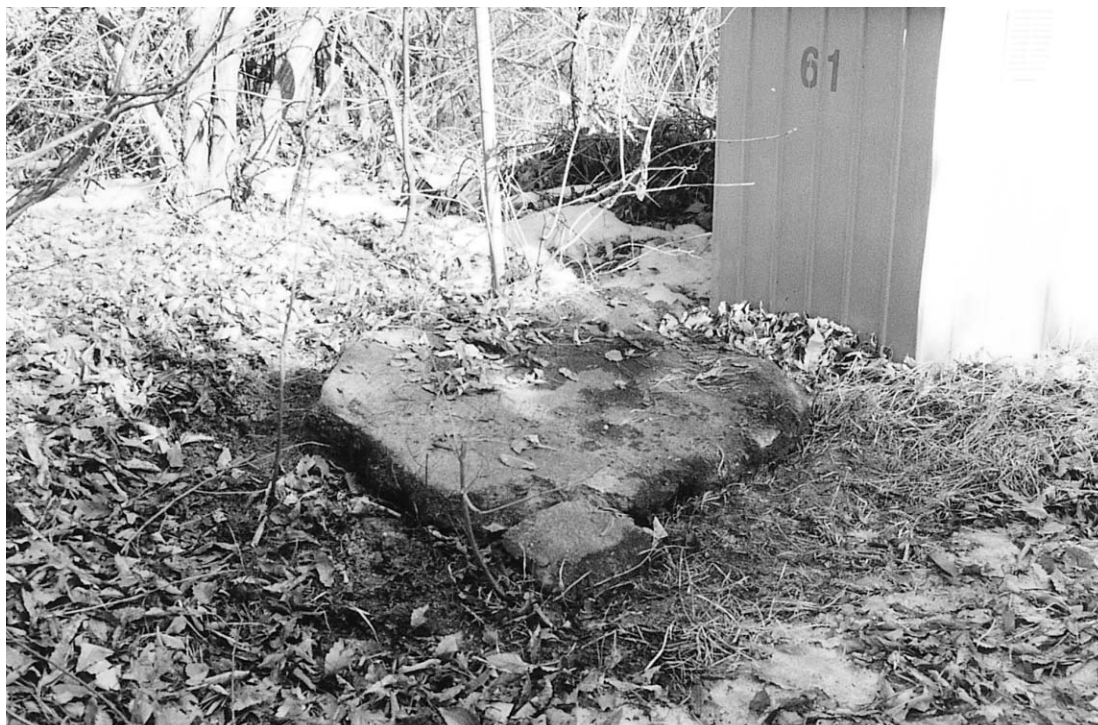
23. 대쌍령리 고인돌 1호

■ 현 상 : 충현교회 기도원의 뒤편 남서쪽 능선 등산로 길에 위치한다. 모두 3기로 기도원에서 설치한 콘크리트 기도용 시설과 함께 사용된 듯하다. 고인돌은 3기가 모두 성형이 찾아지지 않았으며, 개석식 고인돌로 보인다. 하부구조는 확인할 수가 없었으며, 유물도 수습되지 않았다. 상석의 크기는 1호가 148×139×28cm이며, 2호가 125×100×14cm, 3호가 163×157×40cm으로 방형의 형태를 띠고 있다. 기도원에서 기도 시설로 이용하기 위해서인지 뒤편에 콘크리트를 바른 흔적이 남아있고, 일부는 상석이 깨져있는 상태이다.

여섯째, 대쌍령리 고인돌 3기는 발굴 조사하여야 하며, 조사 후 이전복원이 이루어져야한다.
