# 성남~장호원간 도로개설(2공구)건설공사 문화유적 지표조사 보고서

2001. 5.

경기문화재단 부설 기전문화재연구원  
(주) 현대건설 · 동일기술공사

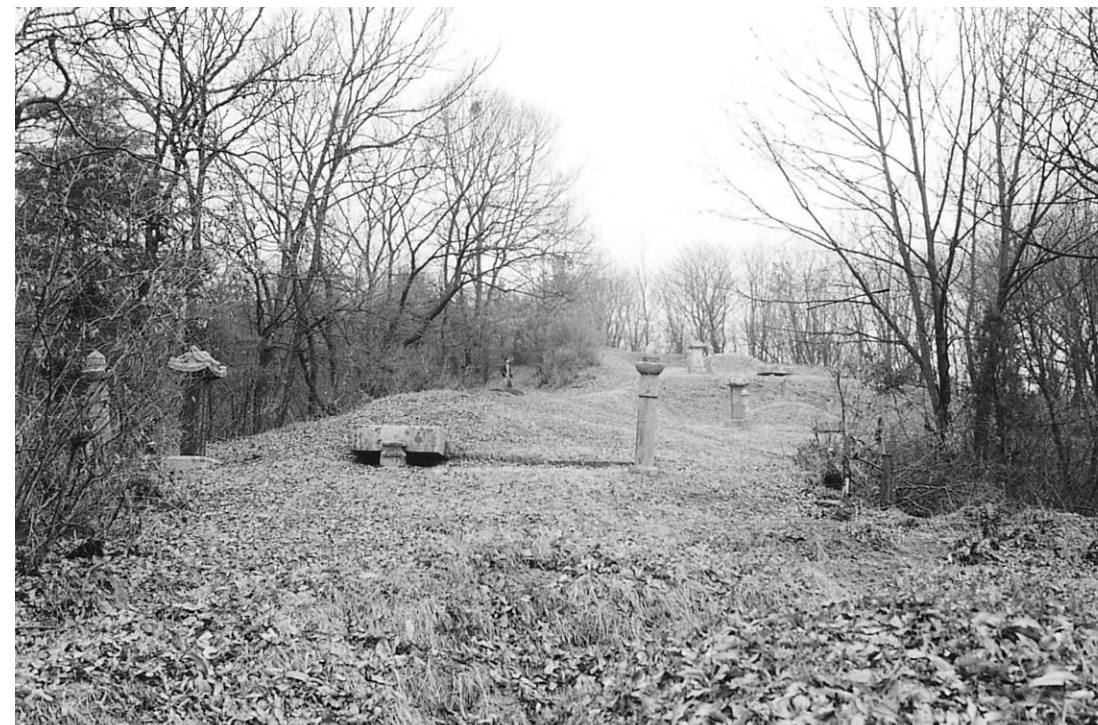
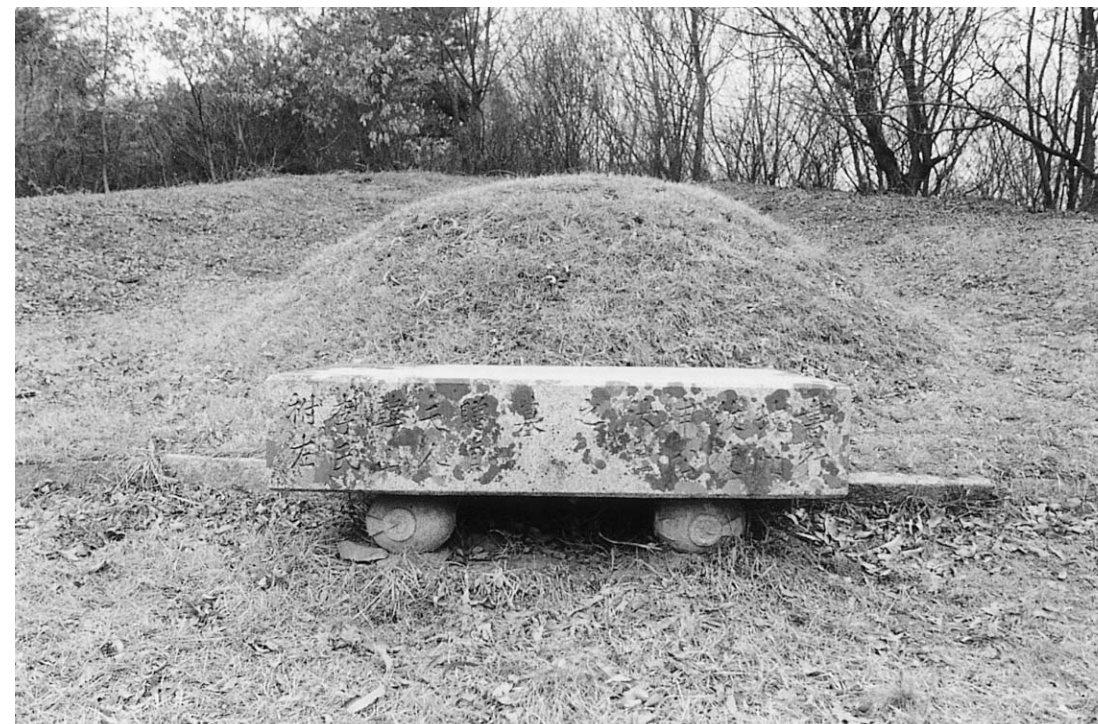
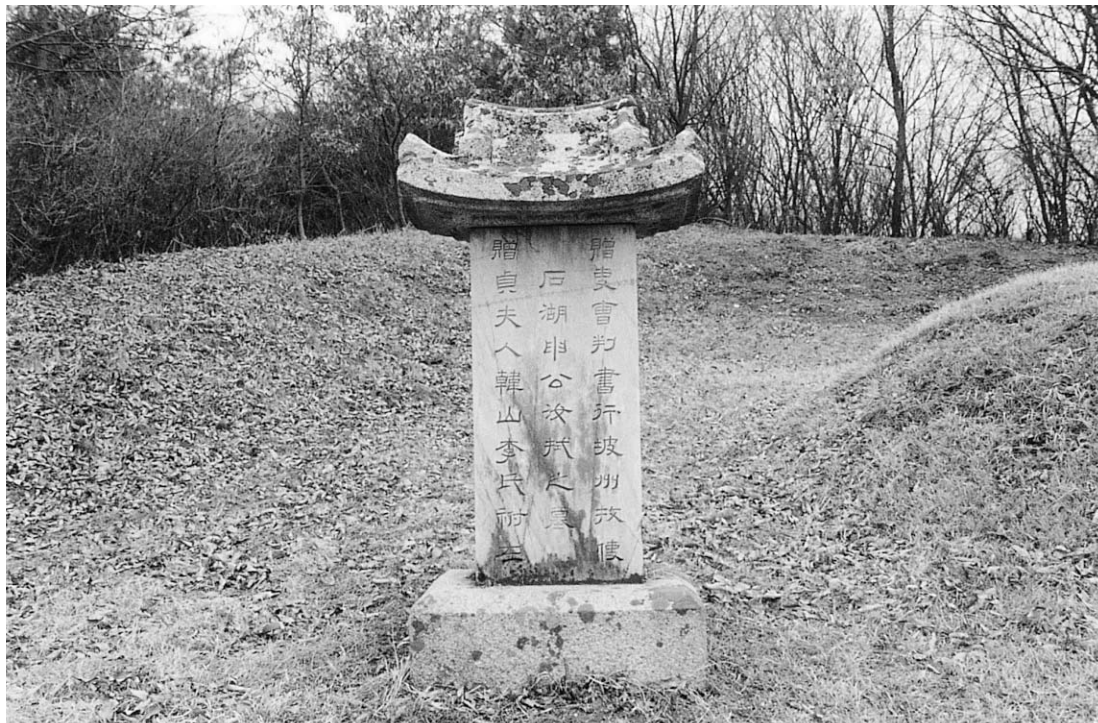
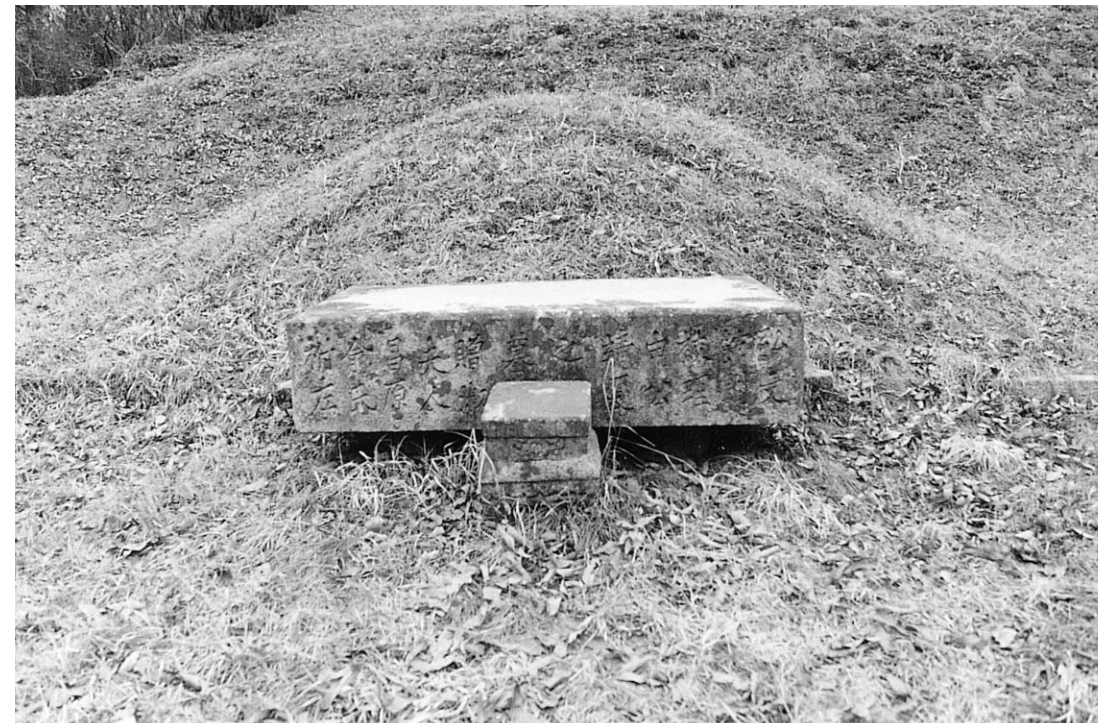
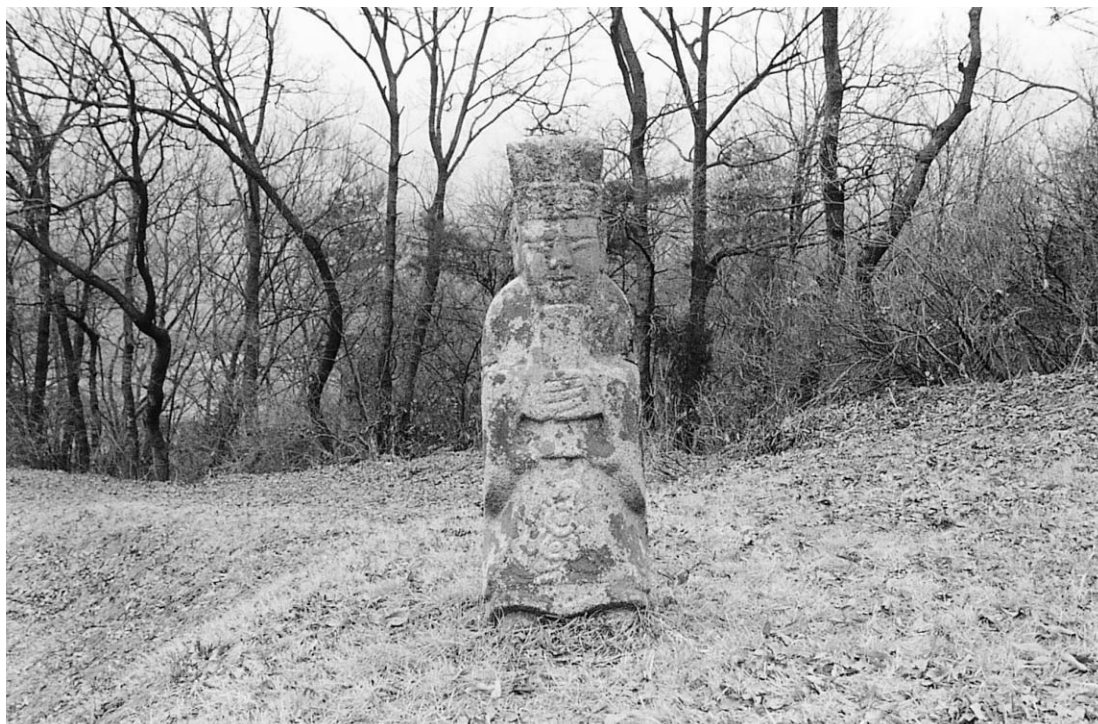
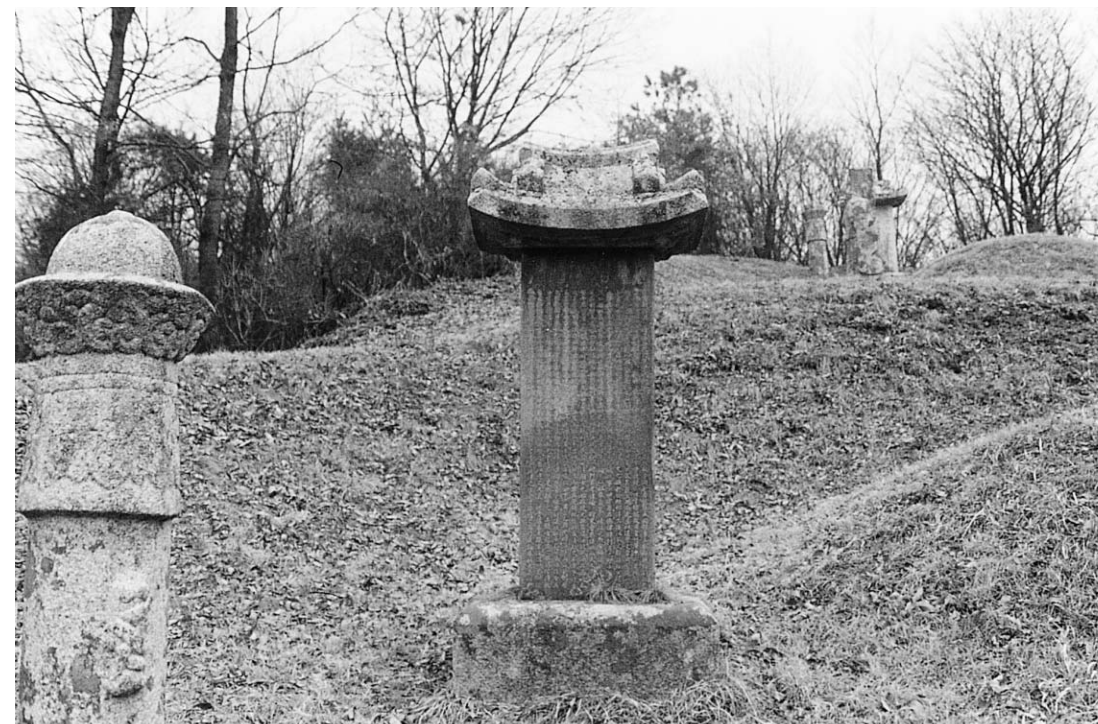
27. 파주목사 신여식 묘역 전경(동→서쪽)

■ 현 상 : 광주시내 방향에서 소쌍령리 고개 넘어 3번 국도 우측 능선에 위치한다. 묘역은 작은 능선을 따라 申汝拭, 申靖夏, 申 玠의 묘가 자리하고 있다. 申汝拭의 묘에는 상석(185×105×37cm)과 묘비(213×54×20cm), 망주석(145×27cm), 문인석(144×45×30cm)이 있으며 상석은 북돌이 받치고 있다.(사진 28~30) 비문에는 贈吏曹判書行坡州牧使 石湖申公汝拭之墓 贈貞夫人韓山李氏 ..左라 되어 있다. 申靖夏의 묘는 申汝拭 묘에서 남쪽사면으로 약 5m지점에 위치한다.(사진 31·32) 석물로는 상석(156×89×36cm)과 묘비(224×53×24cm), 망주석(167×26cm), 향로석(34×34×29cm)이 있으며, 상석은 북돌이 받치고 있다. 상석에 弘文館副校理申公靖夏之墓 贈叔夫人昌原俞氏 ...左라 되어 있으며, 사후에 추증되었는 것으로 추정할 수 있는 상석 좌측에 贈弘文館副提學行이라는 글이 보인다. 申 玠의 묘는 申靖夏의 묘에서 남서쪽 사면방향 약 20m지점에 위치하고 있다.(사진 33) 석물로는 상석(149×92×43cm)과 묘비(210×50×26cm), 망주석(203×27cm), 향로석(49×38×35cm)이 있으며 상석은 북돌 대신 냇돌 1개로 중앙에 고이고 있다. 비문은 최근에 조성된 것으로 보이며 상석과 비문에 贈吏曹參判申公 玠之墓 贈貞夫人慶州金氏 ..左 쓰여 있다.

여덟째, 광주이씨와 파주목사 신여식묘역, 민묘 13기에 있어서는 관계전문가 및 연구원의 조사원 입회 하에 이장하여야 한다. 이는 복식유물과 여타의 유물이 출토할 가능성이 매우 높기 때문이다. 특히 3구간 산사면에는 드러나지 않은 민묘가 수습기가 있는 것으로 보인다.

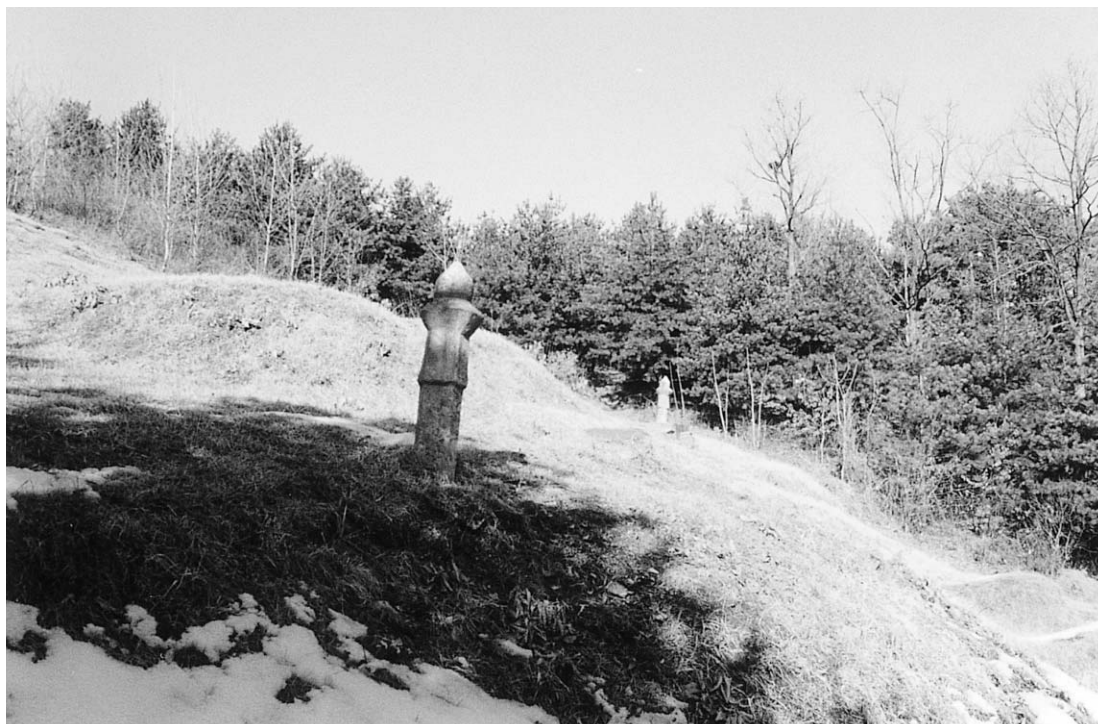
26. 광주이씨묘역 전경(남→북쪽)

■ 현 상 : 충현교회 기도원의 뒤편 남동쪽 능선에 위치한다. 분묘는 모두 6기로 위에 3기와 아래에 3기가 조성되어 있다. 위쪽에 위치한 3기의 분묘는 비교적 크게 조성되었으며, 각각 상석, 향로석을 갖추고 있으며, 좌우로 1쌍의 망주석이 있다. 상석 하부에는 일부 기단석이 남아 있다. 망주석은 팔각의 형태로 높이가 좌측이 140cm, 우측이 134cm 정도이다. 상석은 별다른 조각 없이 직사각형 모양을 하고 있다. 크기는 좌측부터 114×72×21cm, 112×78×26cm, 113×66×28cm이다. 향로석은 좌측과 중앙에 있는 분묘만 향로의 모양으로 조각되어 있으며 좌측은 사각형의 돌로 마련되어 있다. 크기는 각각 30×23×21cm, 25×21×25cm, 28×18×5cm이다. 아래쪽에 위치한 3기의 분묘는 비교적 작게 조성되어 있으며, 석물은 세워지지 않았다. 이 묘역은 용수리에 사는 이문순씨의 문중선산이라고 하며, 광주이씨 석탄공파라 한다.

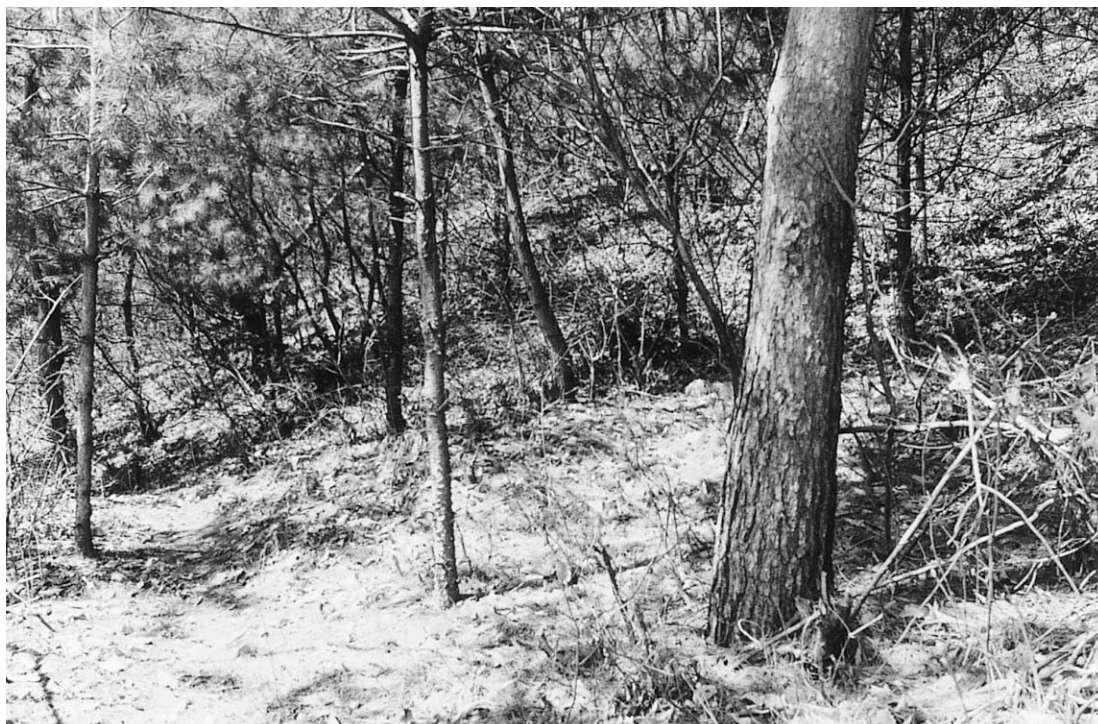
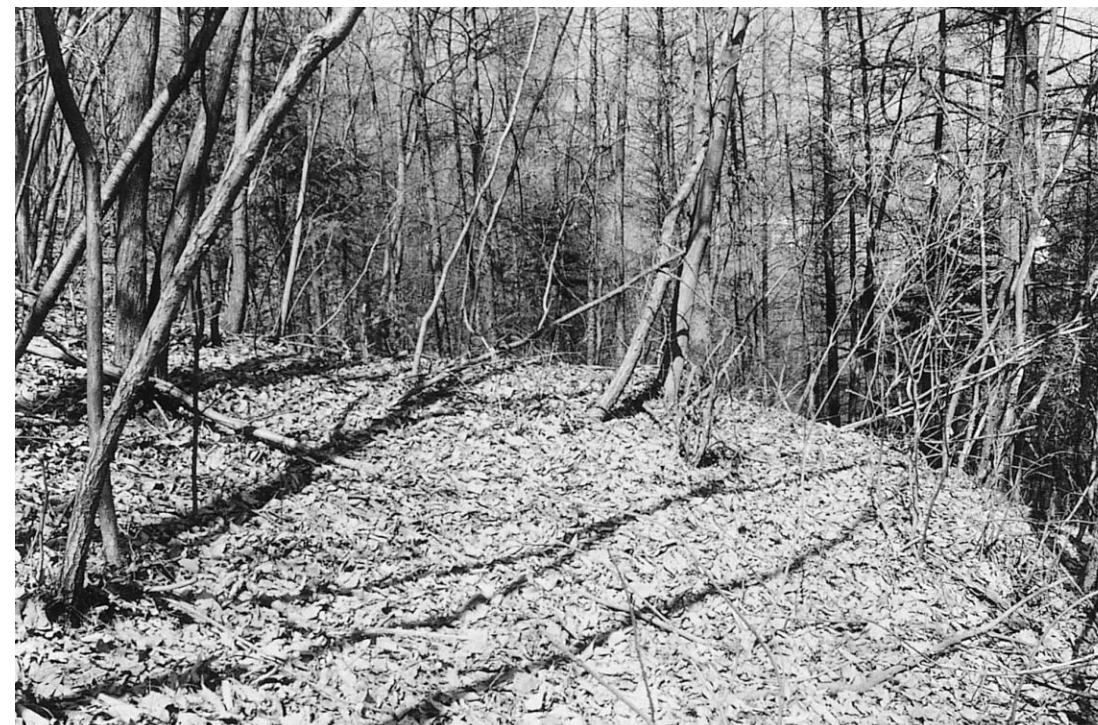
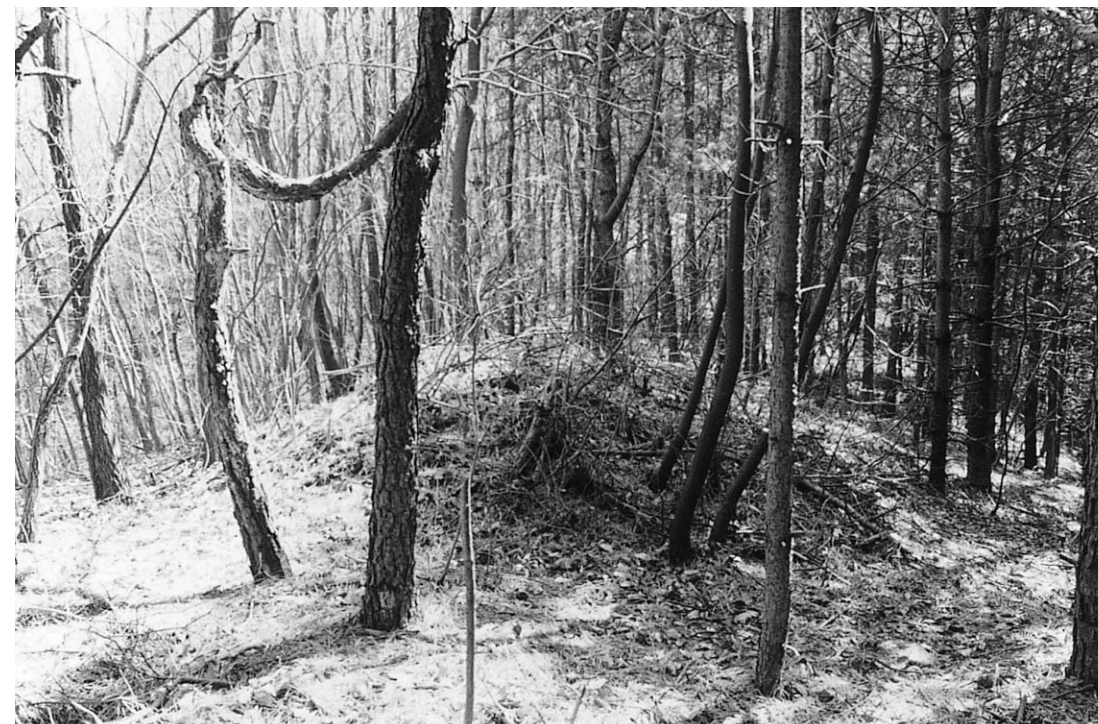
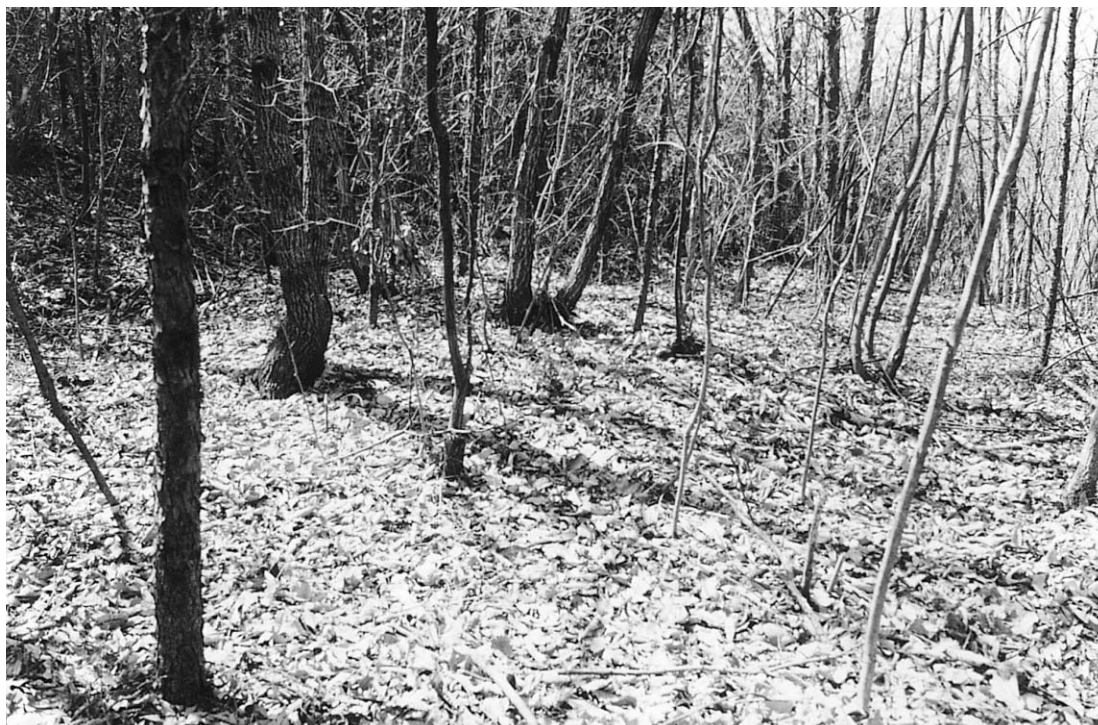
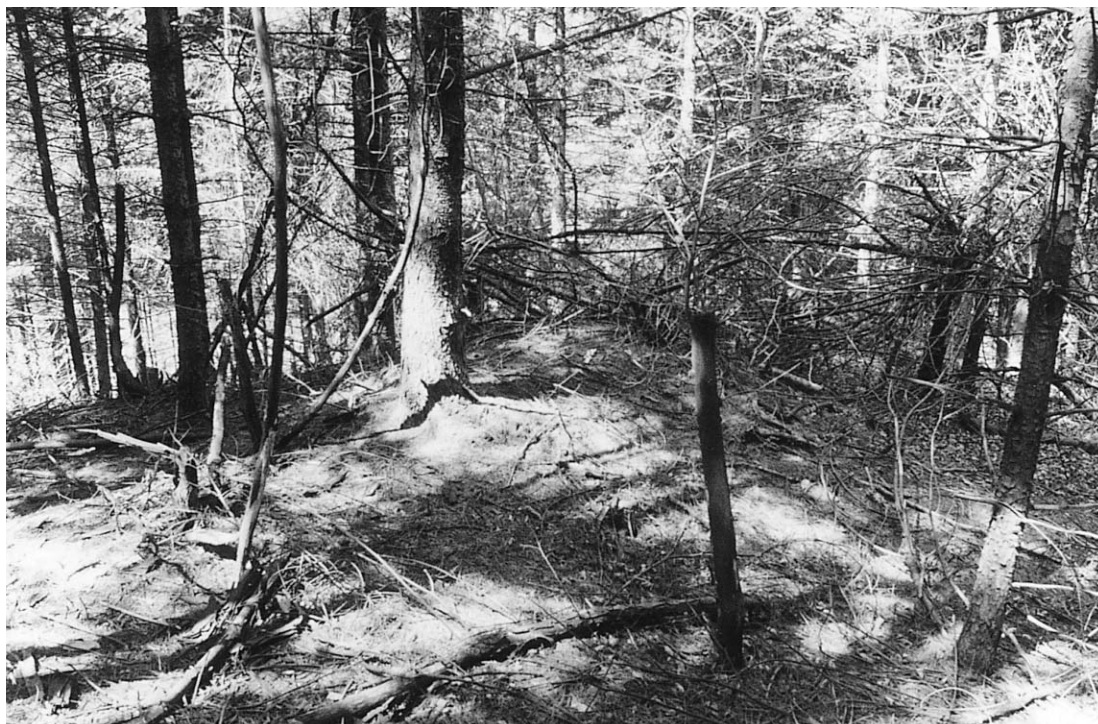
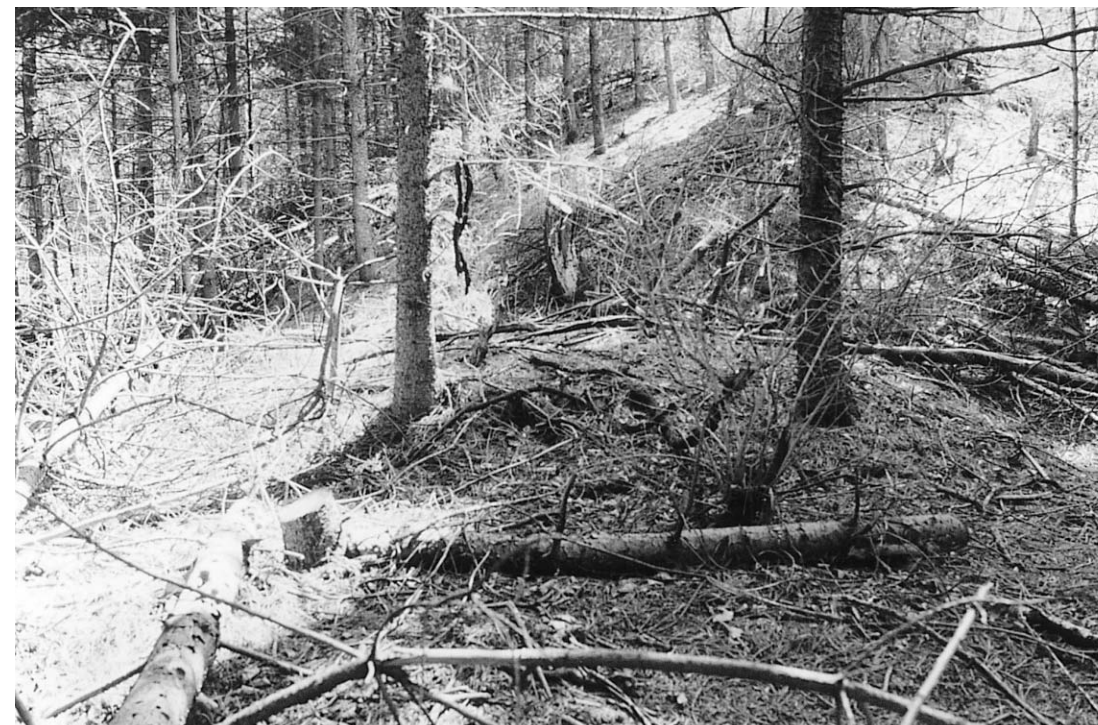
34. 민묘 5호 근경

■ 현 상 : 민묘의 대부분이 산 구릉능선을 따라서 발견되고 있으며, 지난 십 수년간 방치된 듯 상당히 큰 수목과 잡목이 자라고 있다. 3 구간에서 찾아진 민묘는 모두 9기이다. 그러나 봉분이 없어져 발견되지 않은 것을 감안하면 수십기의 민묘가 분포할 것으로 추정된다. 발견된 민묘들의 봉분은 일반적인 민묘 봉분의 규모보다 크다.
