華城 盤松里 中世遺蹟

15 東灘 宅地開發事業地區內  
地 點 發掘調查報告書

韓國文化財研究所  
畿甸文化財研究所  
附設

學術調查報告 第72冊

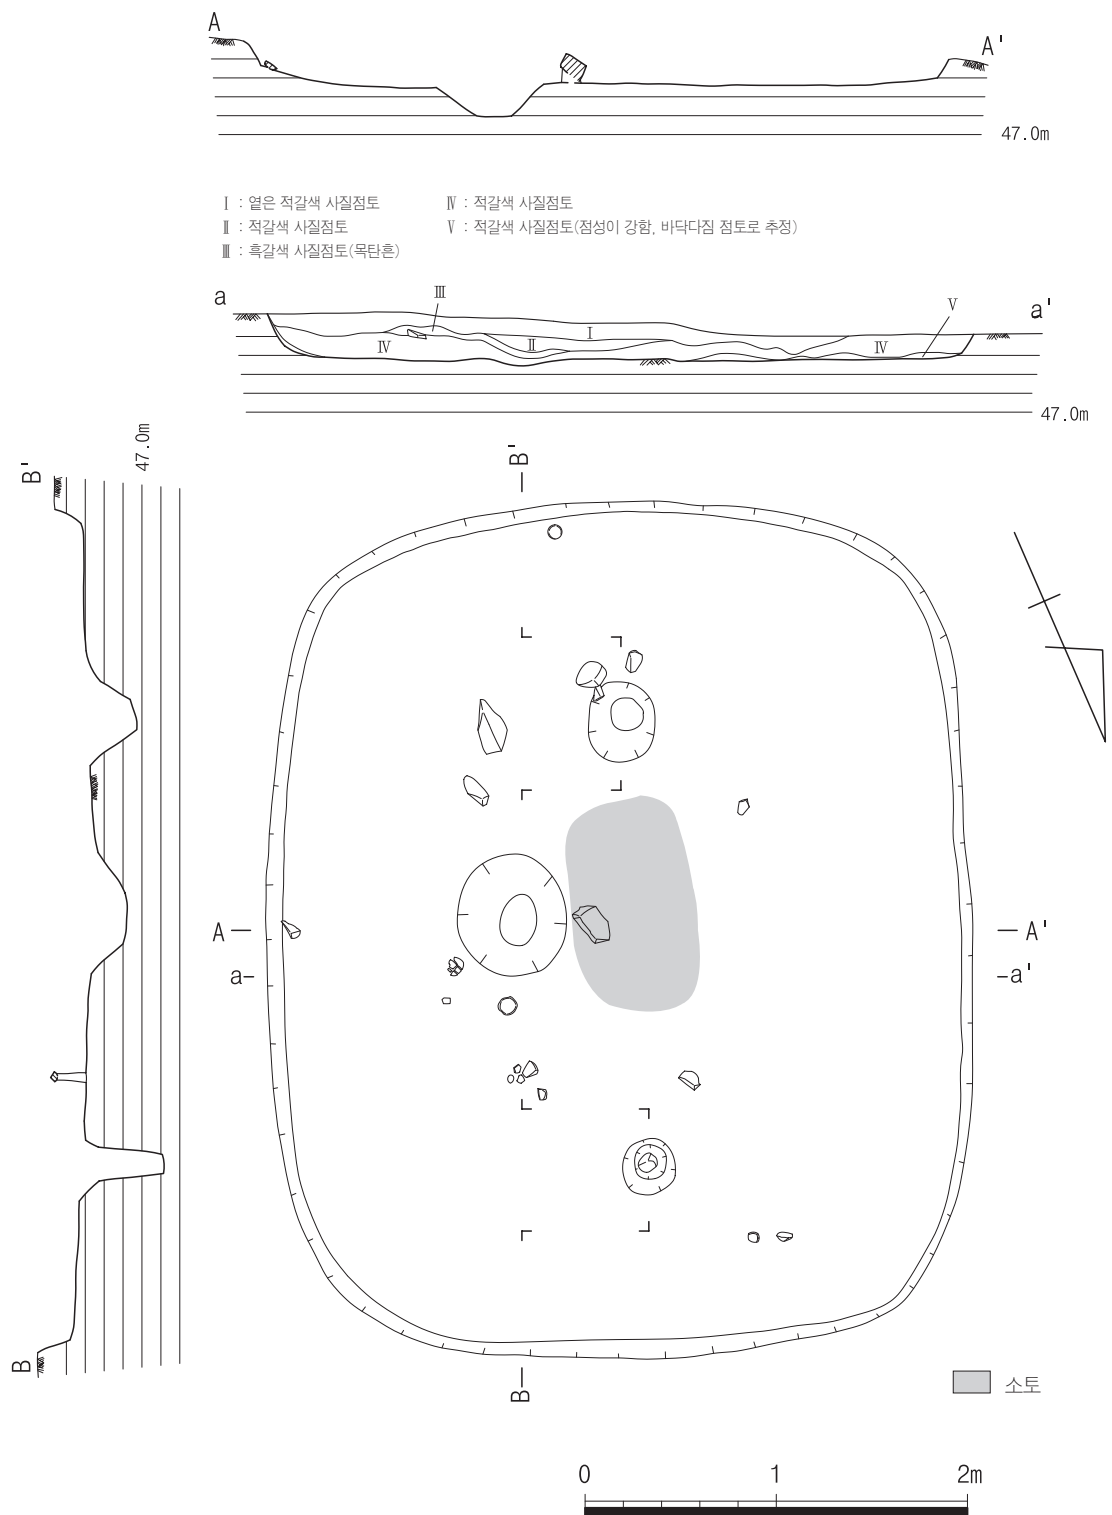
도면 6. 청동기시대 1호주거지 유구

가. 遺構(도면 6, 사진 3~5)

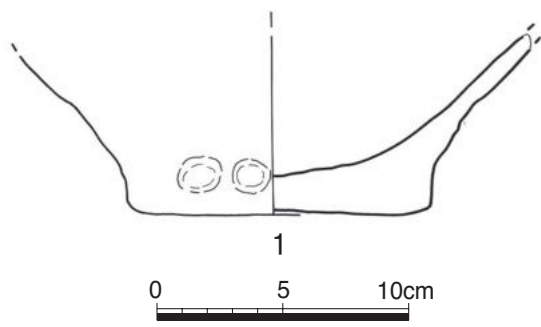
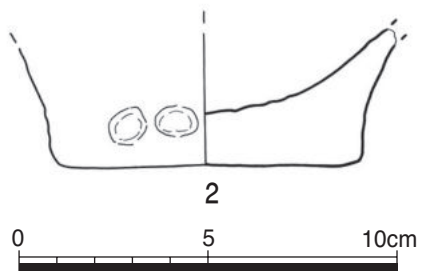
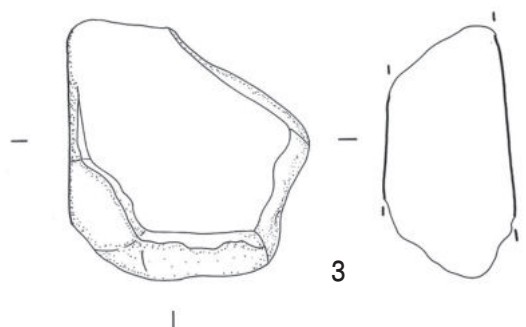
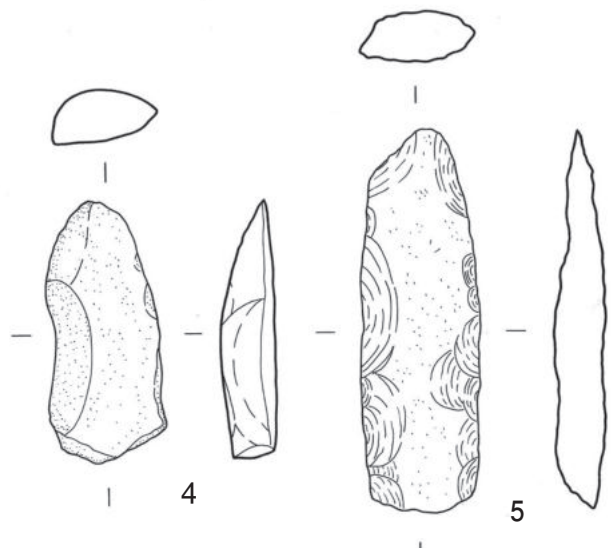
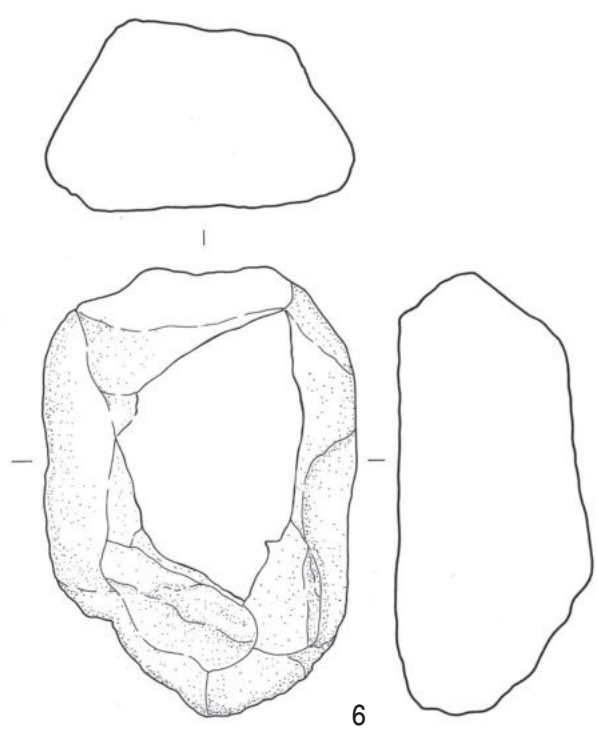
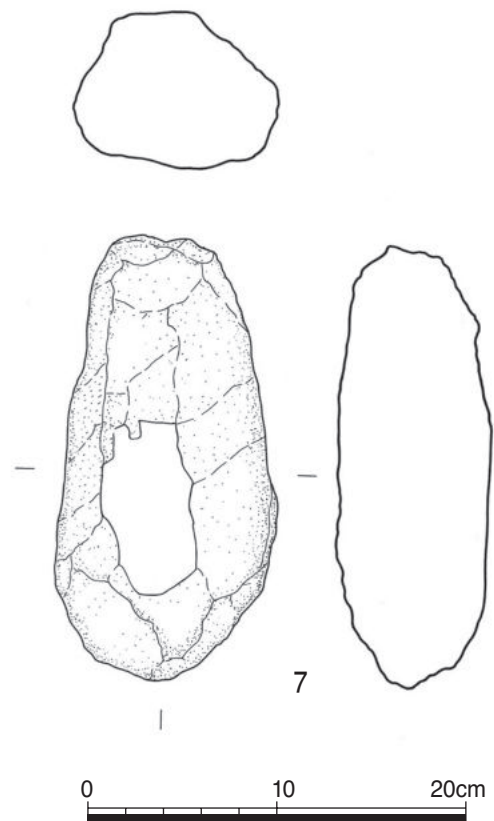
도면 7. 청동기시대 1호주거지 출토유물

###### ① 無文土器 底部(도면 7-1, 사진 6-①)

저부와 동하부 일부가 남아 있다. 태토는 크고 작은 석립이 혼입된 정선된 점토이다. 내외면 모두 황갈색을 띠나 바닥의 내외면은 흑색이다. 표면의 마모가 심하여 제작기법을 파악하기 어려우나 저부와 동부의 접

합 부위에 지두흔이 관찰된다. 현재 높이 4.7cm

③ 砥石(도면 7-3, 사진 6-⑤)

사암제 지석으로 일부만 남아 있다. 부식이 되었으며 암맥의 결 방향으로 균열이 나 있다. 윗면을 사용한 것으로 보인다. 길이 6.25×6.7cm, 두께 3.3cm, 무게 167g

⑤ 砥石(도면 7-7, 사진 6-④)

사암제 지석이다. 부식이 되었으며 사용한 면은 윗면으로 일부만 남아 있고 대부분 결실되었다. 길이 23.1×10.9cm, 두께 8.0cm, 무게 2632g

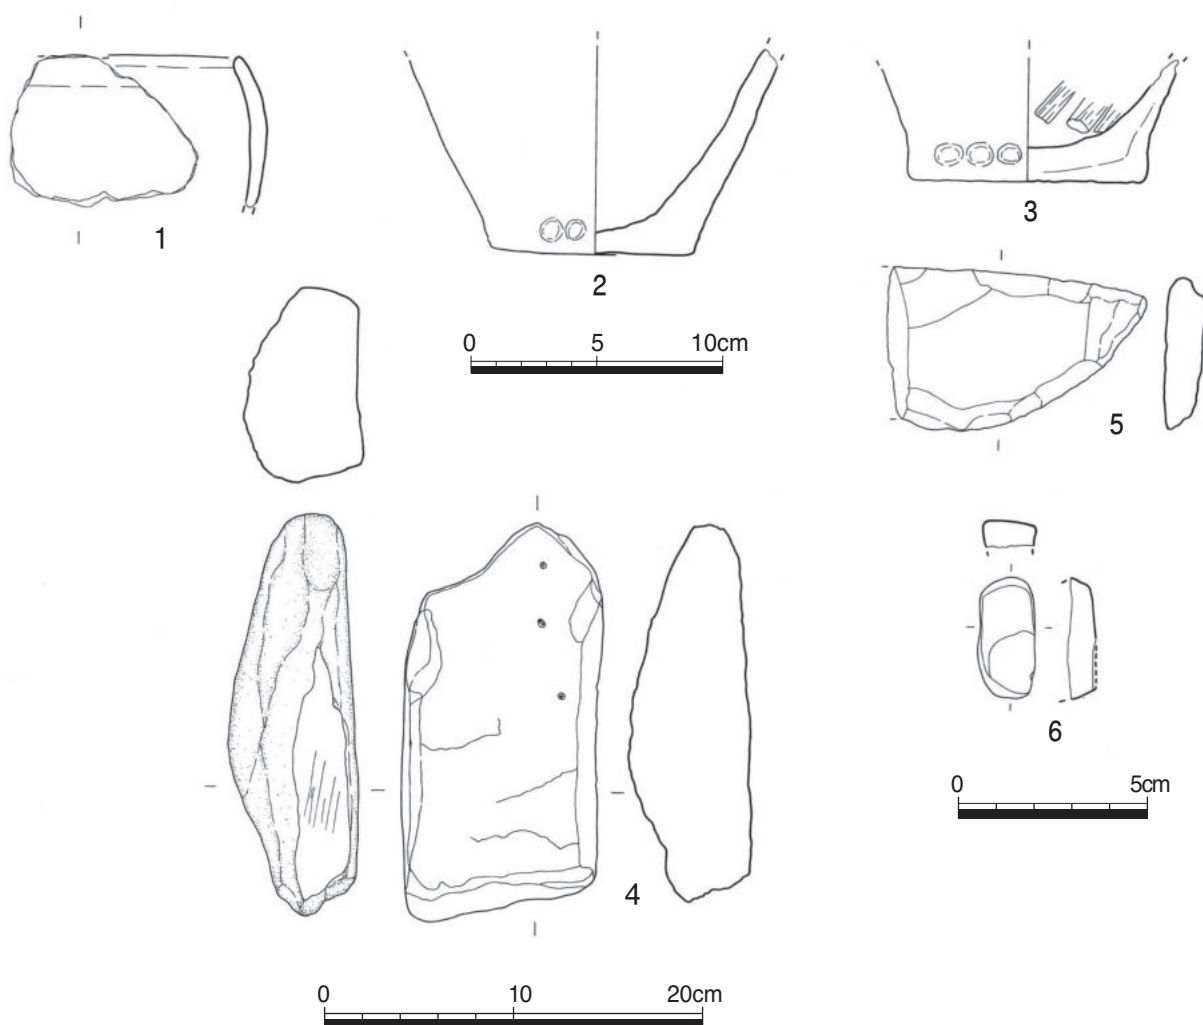
도면 9. 청동기시대 2호주거지 출토유물

① 구연부편(도면 9-1, 사진 8-③)

③ 무문토기 저부(도면 9-3, 사진 8-⑤)

저부와 동하부 일부가 남아 있다. 태토는 굵은 석립이 다량으로 혼입된 점토를 사용하여 내외면이 매우 거칠다. 기면은 적갈색이나 외면의 바닥은 흑갈색 띤다. 기면이 마모되고 박리가 심하여 제작기법을 파악하기 어려우나 저부와 동부의 접합 부위 외면에는 지두흔이, 내면에는 지두흔과 목판누르기흔이 관찰된다. 현재 높이 4.9cm

④ 지석(도면 9-4, 사진 8-⑥)

⑤ 지석(도면 9-6, 사진 8-②)

##### ① 半月形石刀(도면 9-5, 사진 8-⑨)

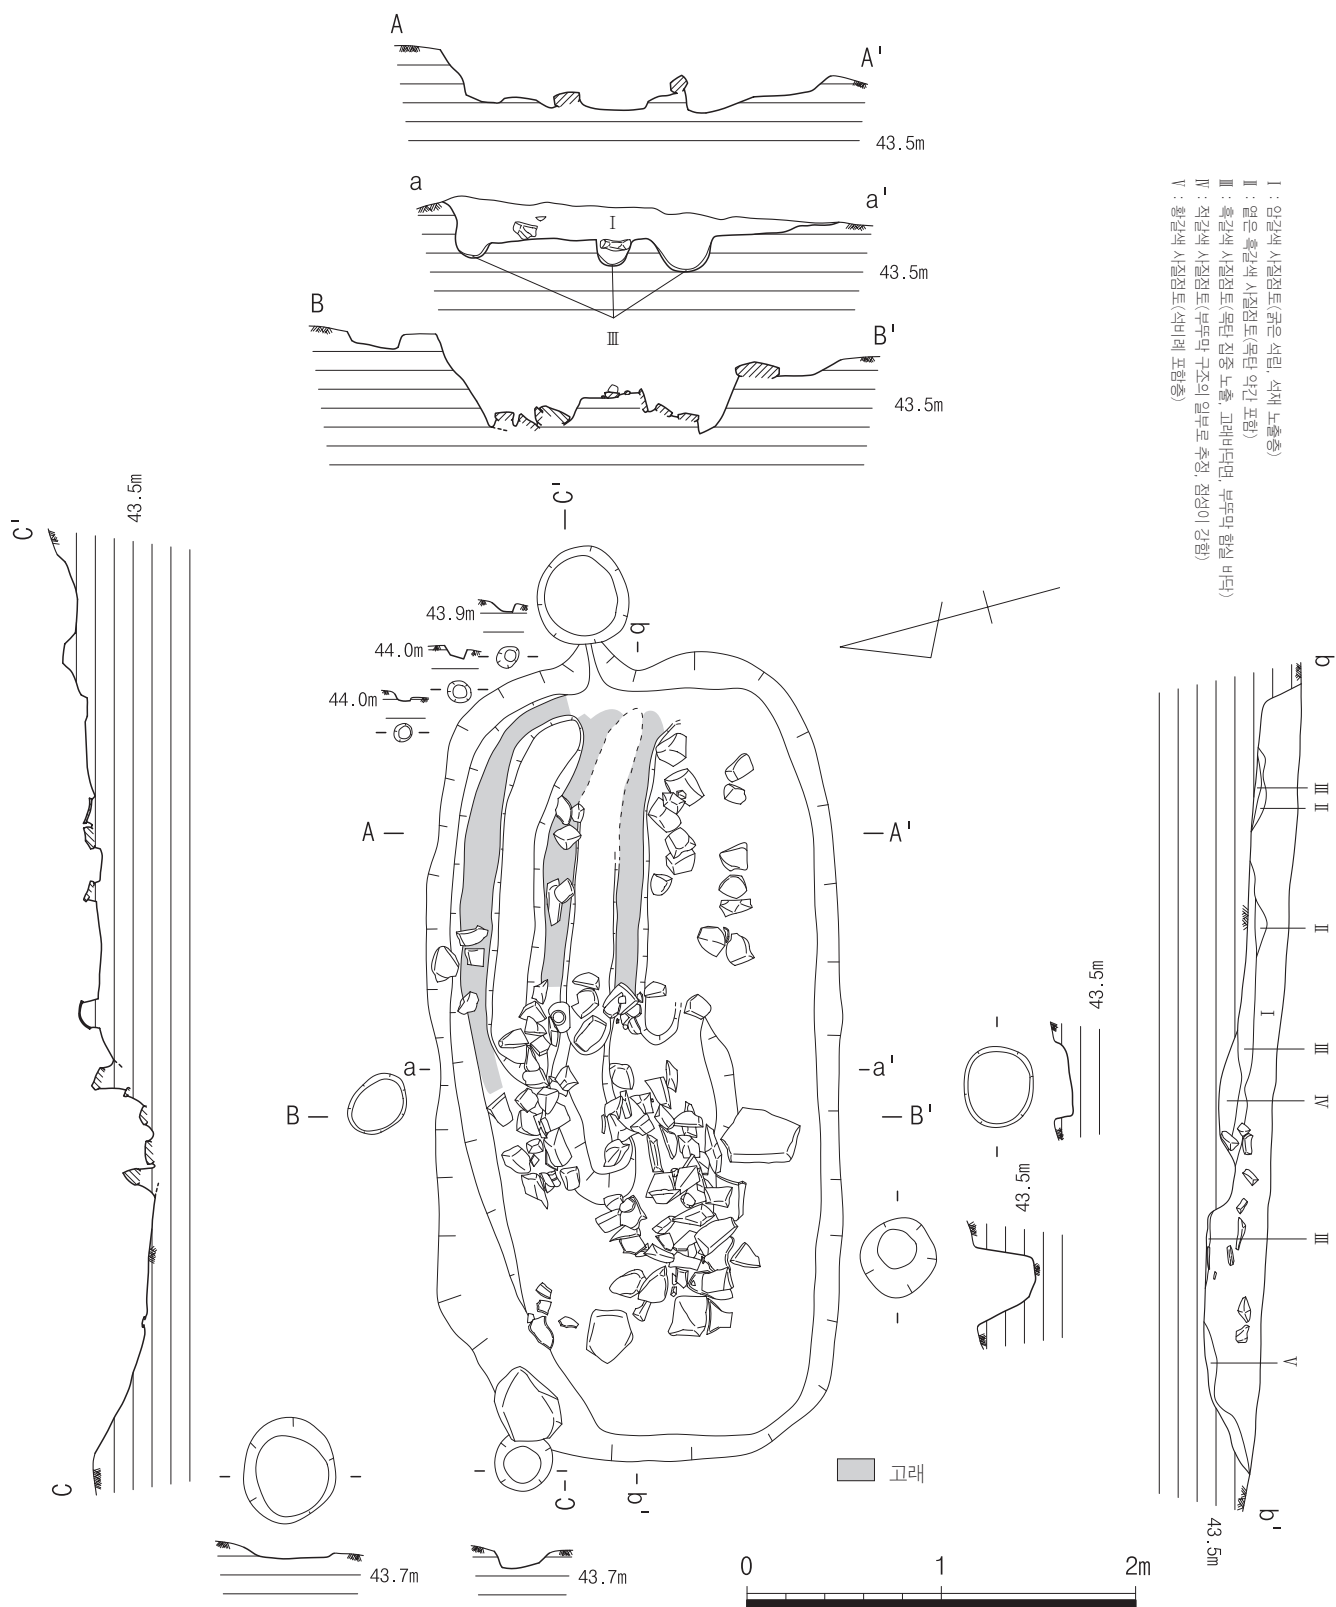
도면 10. 조선시대 1호주거지 유구

조사지역의 가장 북쪽에 위치하며, 구릉의 서쪽 사면 중턱의 완만한 경사면(해발 44m)에 설치되어 있다. 생토층을 굴착하여 조성한 수혈식의 구조이다. 평면 형태는 장방형이고, 주축 방향은 동-서방향으로 등고선에 직교한다. 규모는 길이 433cm, 너비 215cm, 최대 깊이 55cm이다.

내부는 암갈색 사질점토와 흑갈색 사질점토로 채워져 있으며 아래로 내려갈수록 목탄과 소토의 비율이 높아 흑갈색을 띤다.

유구는 중앙에서 단을 지워 상단부는 온돌시설로 하단부는 아궁이 시설로 구분되고 있다. 상단부에는 동쪽 벽의 중앙에 11cm정도로 배연부가 설치되어 있으며 온돌 시설의 하부구조인 고래 4줄, 고래등 3줄, 구들 시설인 활석이 확인되었다. 고래시설은 북쪽에는 벽에 붙어서 설치되었으나 남쪽에는 벽에서 60cm 정도 떨어져 있다. 고래시설의 축조상태를 살펴보면 먼저 생토면의 바닥에 폭 20cm내외, 깊이 10cm 내외로 굴토하고 그 위에 활석을 쌓아 고래와 고래등을 설치하였다.

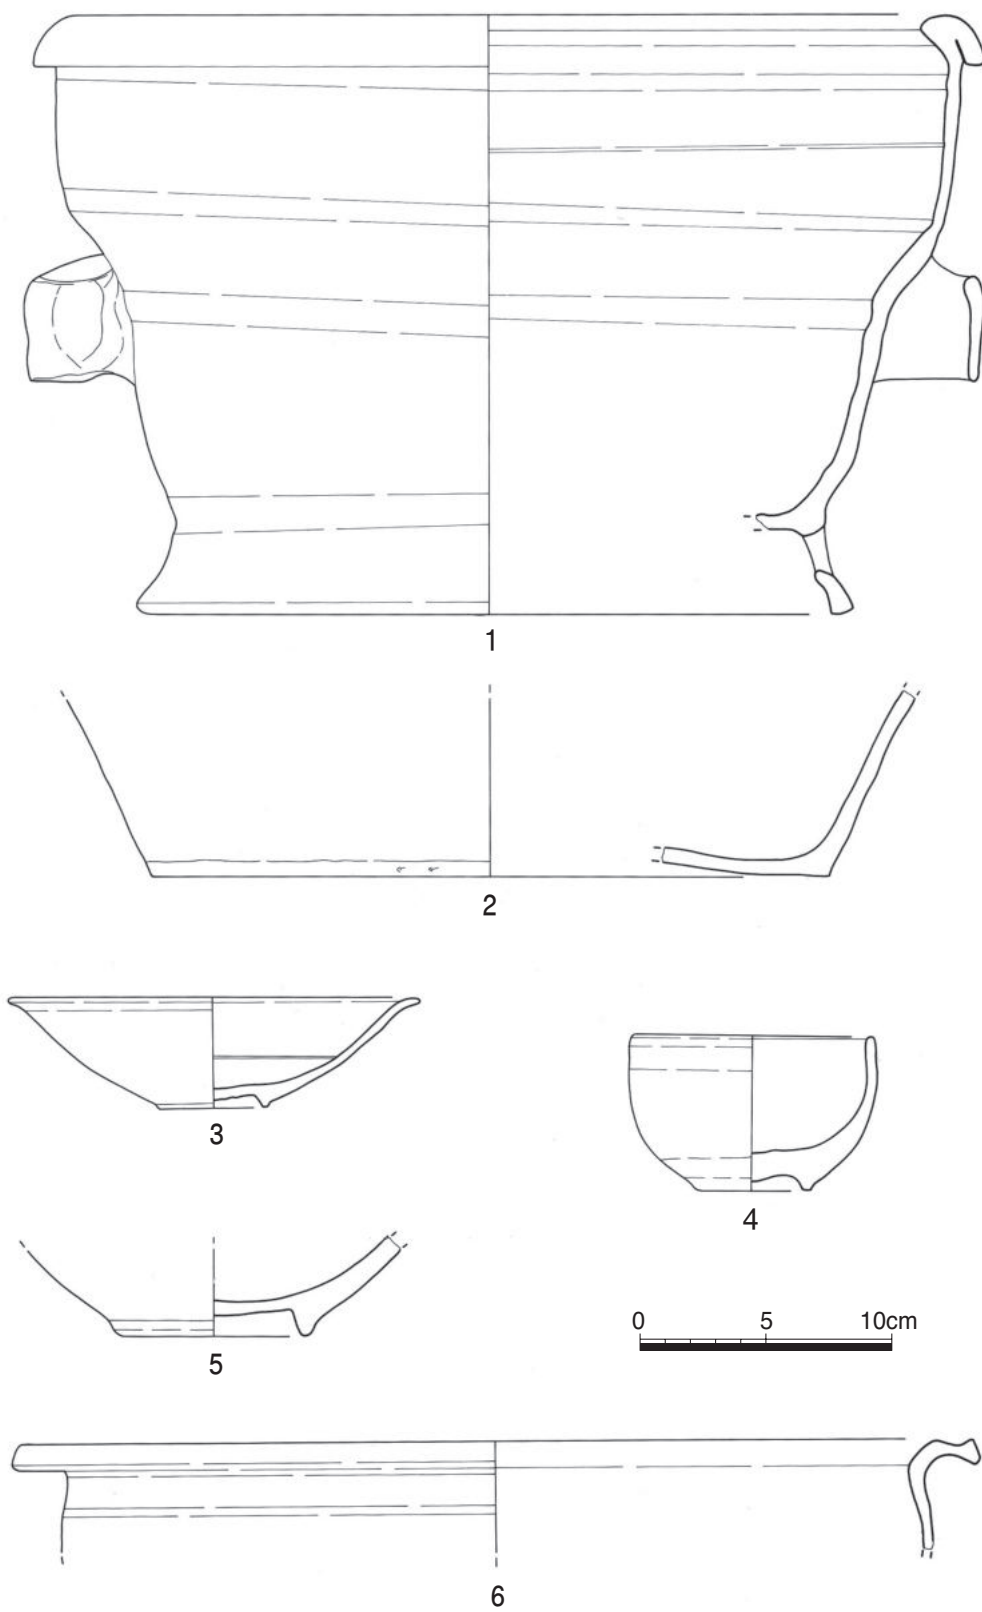
도면 12. 1호주거지(1-5), 2호주거지(6) 출토유물

일부만 남은 것을 도면복원하였다. 태토는 세사립이 혼입된 정선된 점토이며 색조는 내외면은 모두 흑회색, 속심은 회색이다. 연질이며 소성상태는 양호하다. 구연부는 외반하여 전을 이루며 전에는 띠면이 형성되었다. 현재 높이 4.3cm

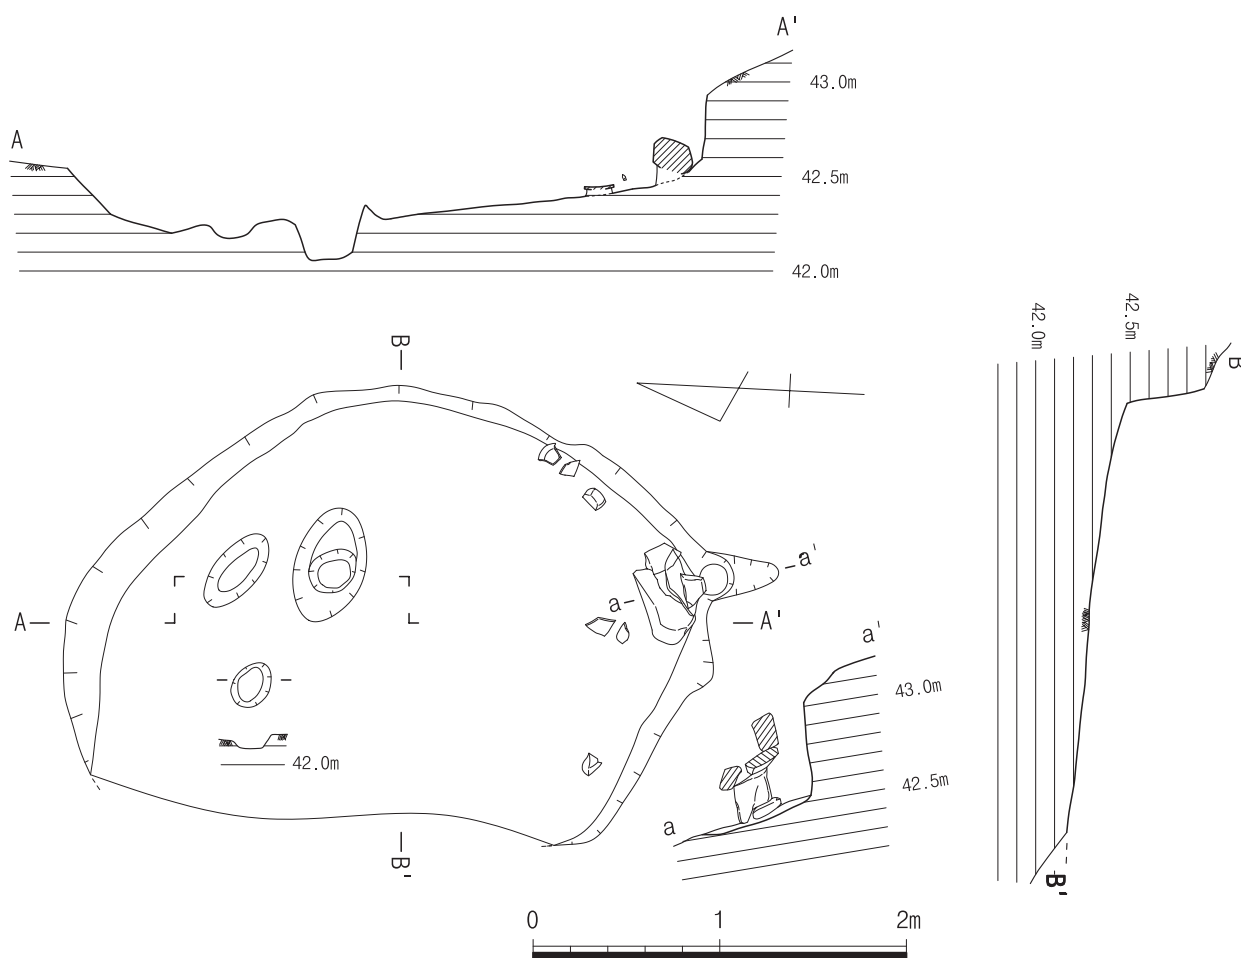
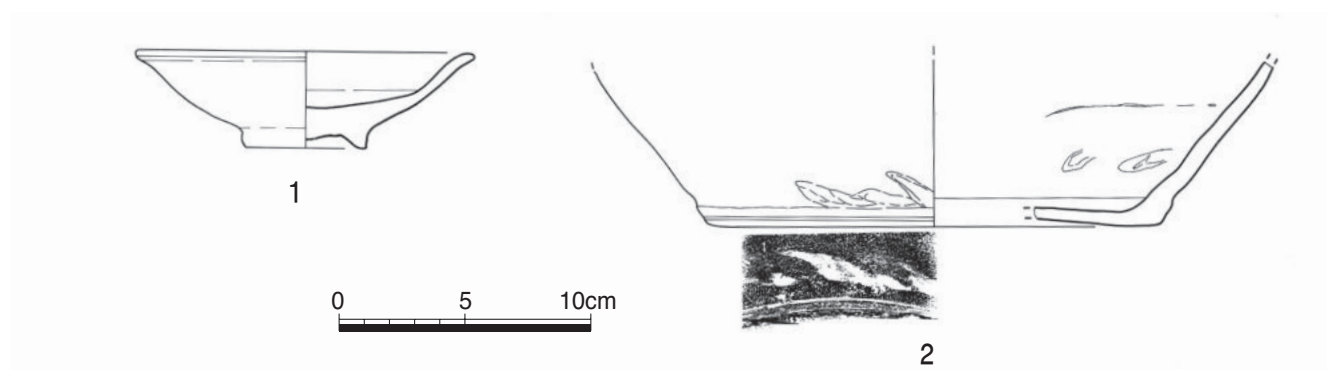
도면 13. 3호주거지 유구 및 출토유물

을 알게 판 뒤 한쪽은 길이 20cm 정도의 판상할석을, 다른 쪽은 흙기둥을 세우고 그 위에 넓은 판석의 뚜껑  
돌을 얹은 상태이다. 뚜껑돌 위쪽으로 배연부의 벽면까지 판상할석 1매와 부정형 판석 1매를 얹어 연기가 잘  
빠져 나가게 하였으며 배연부는 주거지 벽을 따라 수직으로 올라오다가 위쪽에서 밖으로 경사지게 만들었  
다. 아궁이의 바닥은 단단하게 소결되었고 목탄이 일부 남아 있었다.

주거지의 바닥은 가운데로 갈수록 오목하게 경사지고, 깊이 25cm의 주혈 1개와 깊이 10cm의 주혈이 2개  
가 확인되었다.

유물은 아궁이와 벽면 가까이에서 백자 접시와 저부편이 출토되었다.

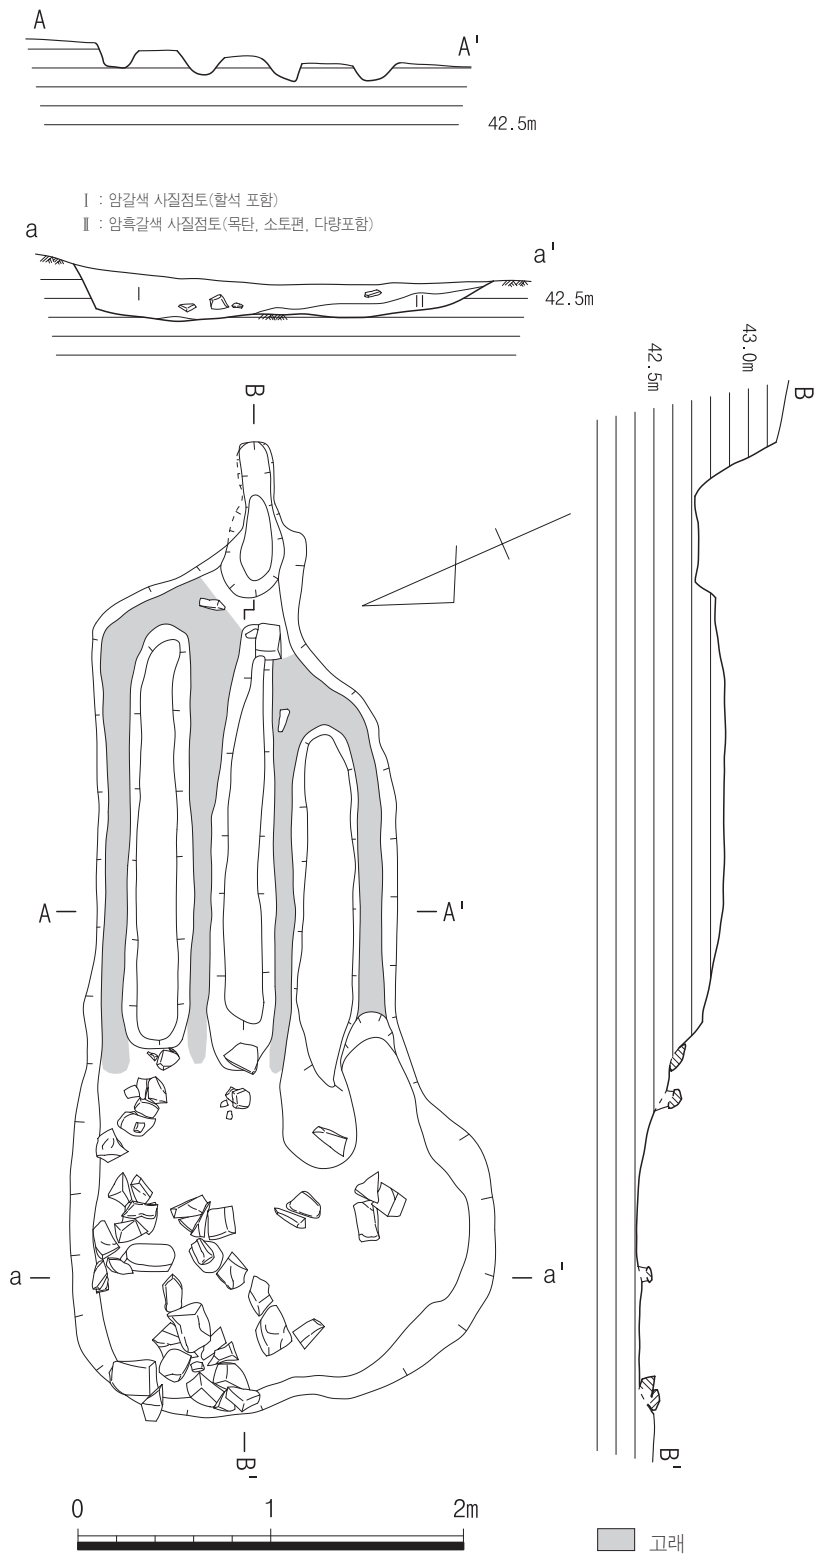
도면 14. 4호주거지 유구

주거지의 북서쪽 모서리에는 길이 15cm 내외의 할석들이 불규칙하게 흩어진 상태로 노출되었는데 아궁이 시설의 일부가 무너진 것인지 외부에서 유입된 것인지는 파악할 수 없었다.

유물은 출토되지 않았다.

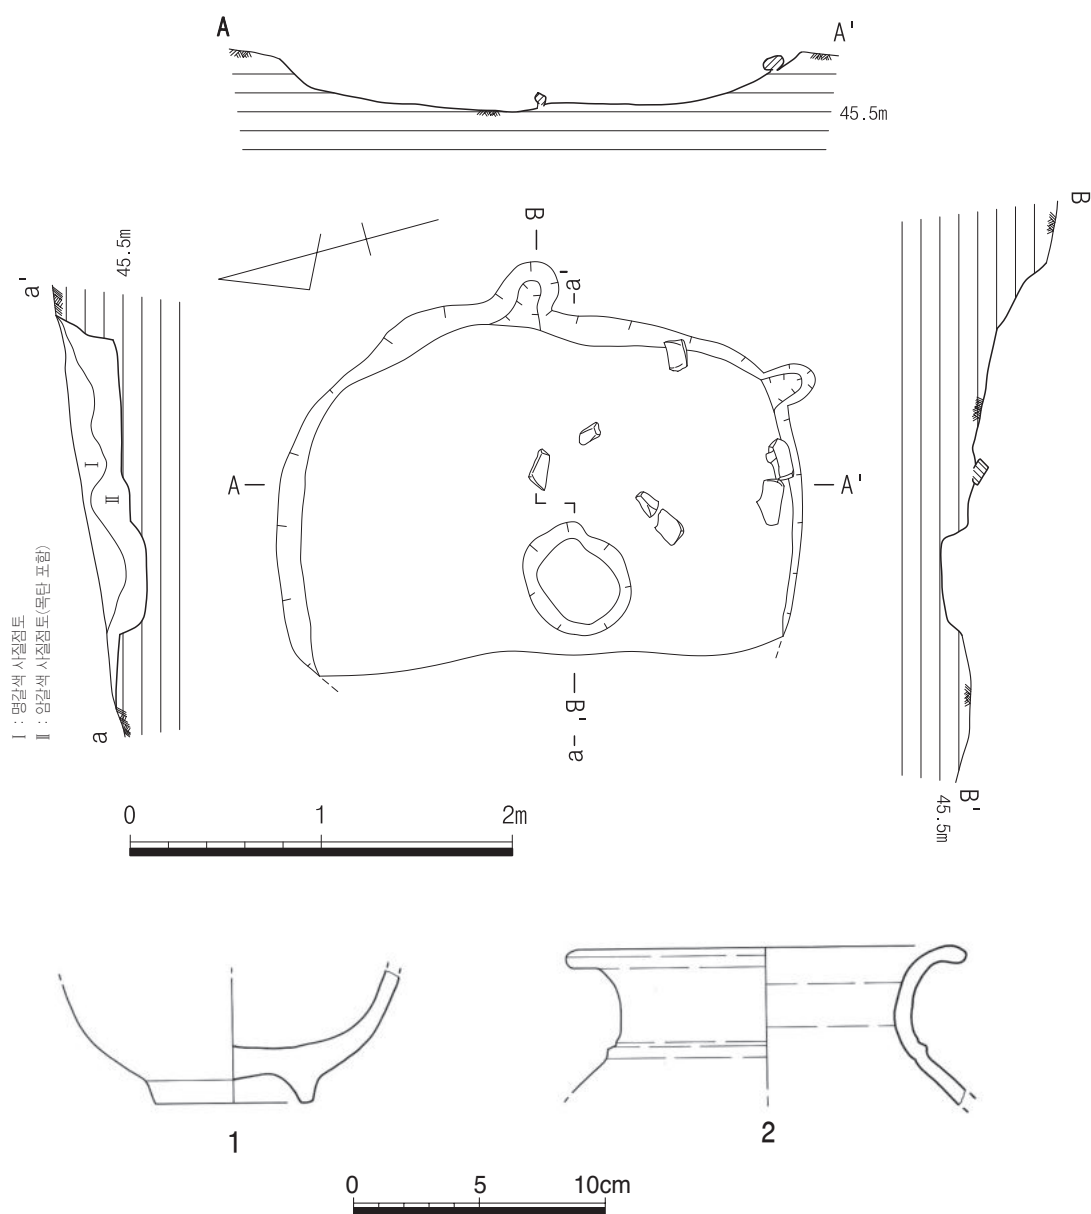
도면 16. 6호주거지 유구 및 출토유물

태토는 회색으로 점토의 입자는 치밀하며 전면에 회백색 유약을 시유하였는데 내외면에 아래쪽으로 유약이 두텁게 흘러 내린 부분도 있다. 굽의 접지면 일부는 떨어져 나갔으며 굽안쪽과 바닥 내면에 굵은 모래가 부착되어 있다. 현재 높이 5.0cm

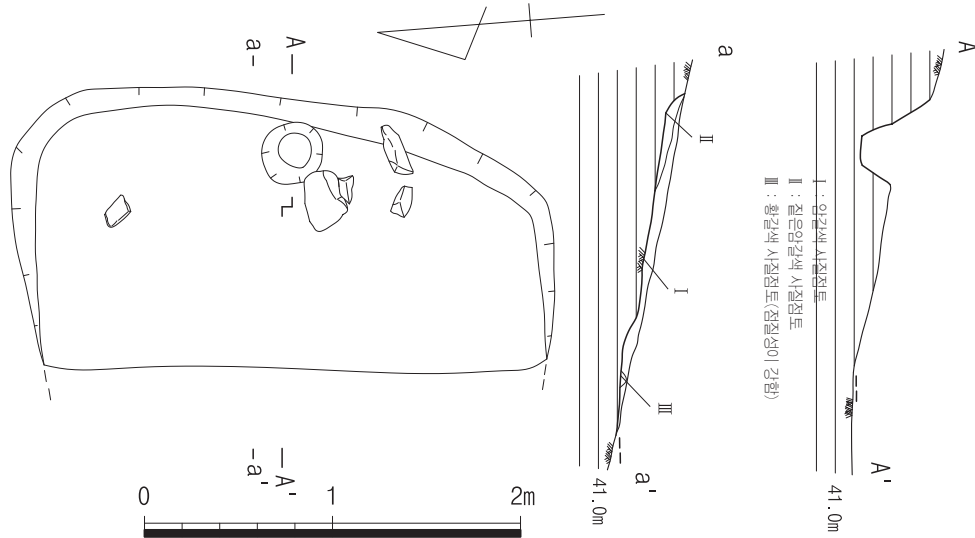
도면 18. 8호주거지 유구

내부에서는 유구의 동쪽벽에 접하여 지름 32cm, 깊이 18cm의 주혈이 확인되었으며 주변에서 할석들이 흩어진 상태로 노출되었다. 주혈 내부에서 목탄흔과 소토판이 약간 확인되고 토층상에서도 수혈의 상부와 주변 토층에서 목탄흔이 노출되는 것으로 보아 아궁이 시설이 있었을 것으로 추정된다.

유물은 출토되지 않았다.

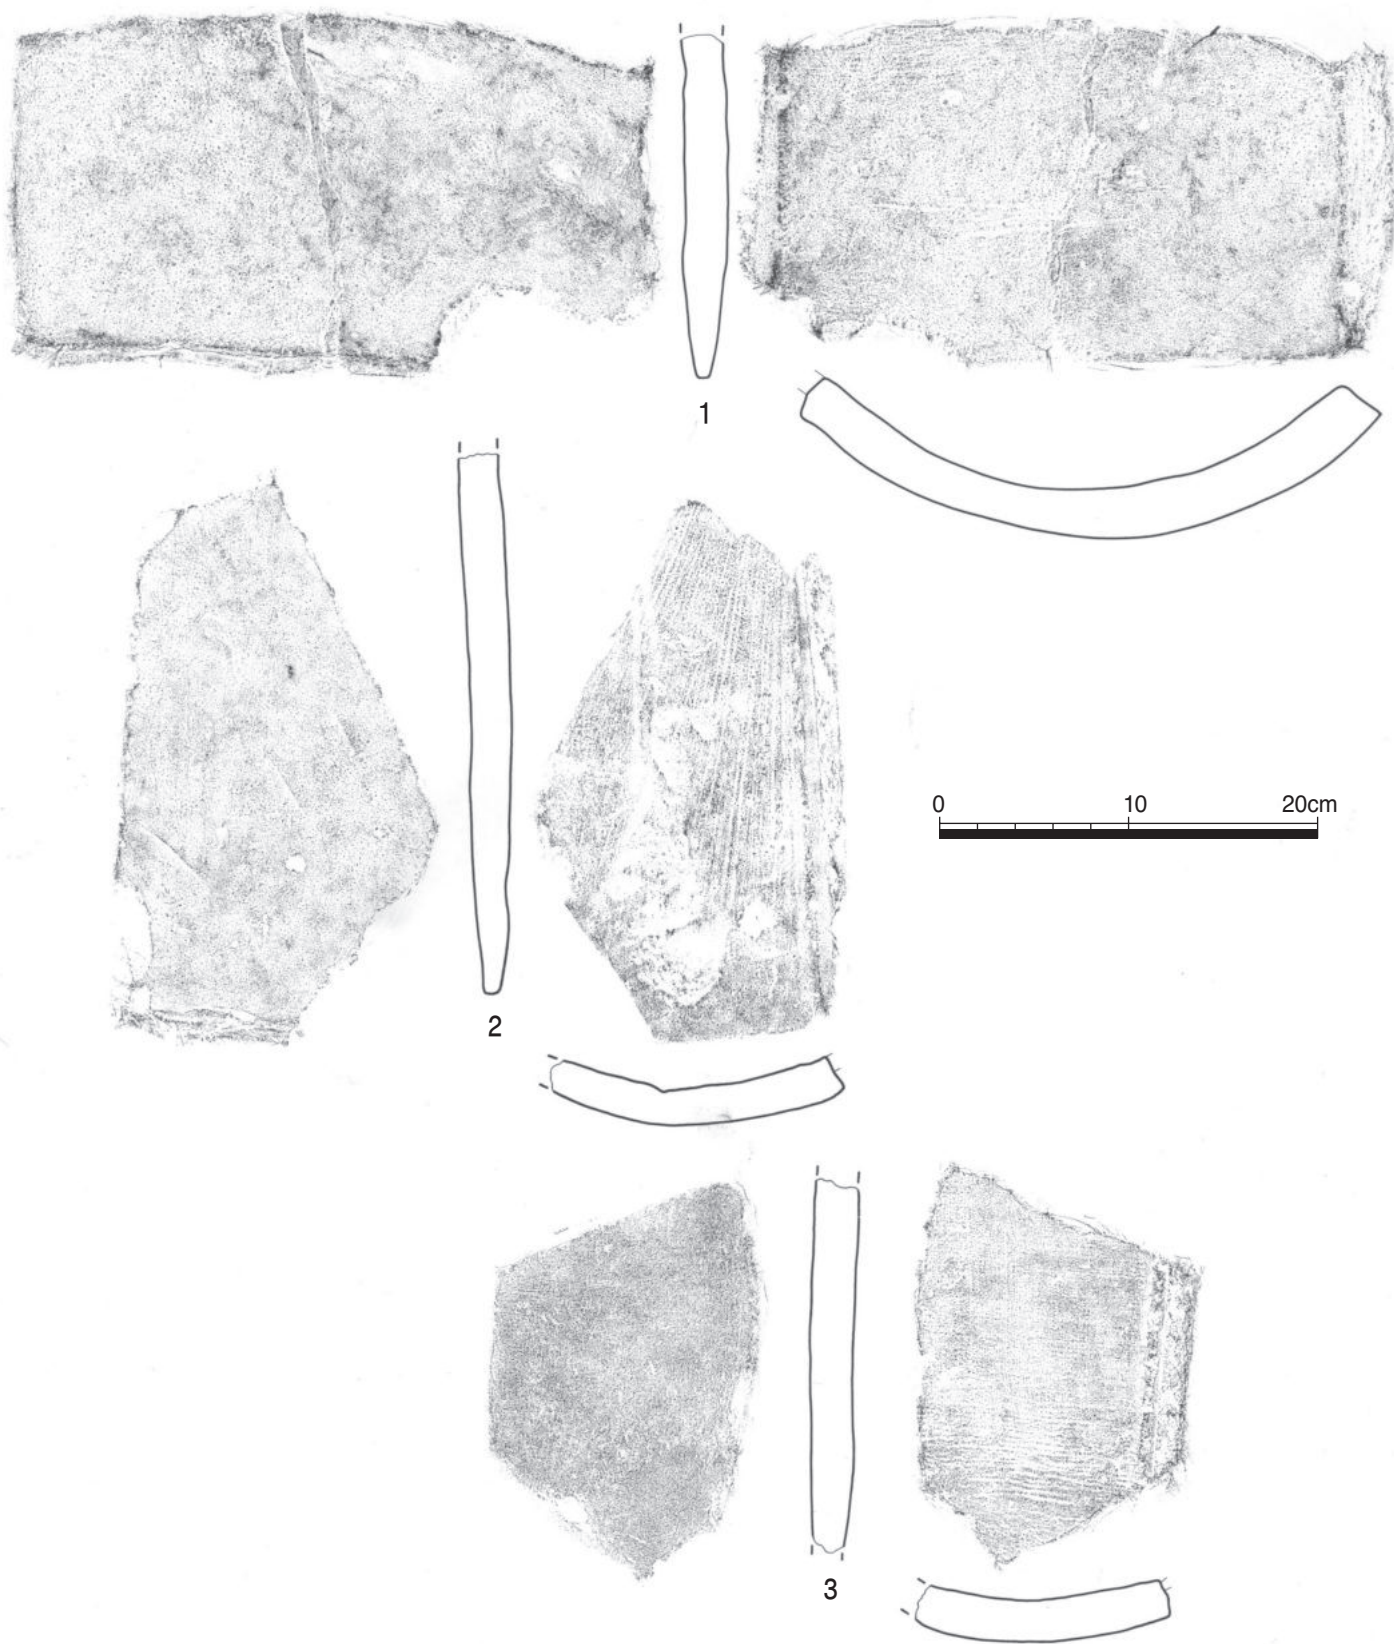
도면 22. 9호주거지 출토유물

무문 회청색 경질 암키와편이다. 태토는 사질점토질이며 사립이 소량 혼입되었다. 등면에는 빗질흔이 희미하게 나타나고 있으며 배면에는 포목흔이 조밀하게 관찰된다. 분할면 인접해서 분할계선을 붙였던 흔적이 희미하게 남아 있으며 와도흔은 내면에서 외면으로 1/4가량 먼을 내려 그었다. 현재 길이 21cm, 현재 너비 12.9cm, 두께 2.4cm

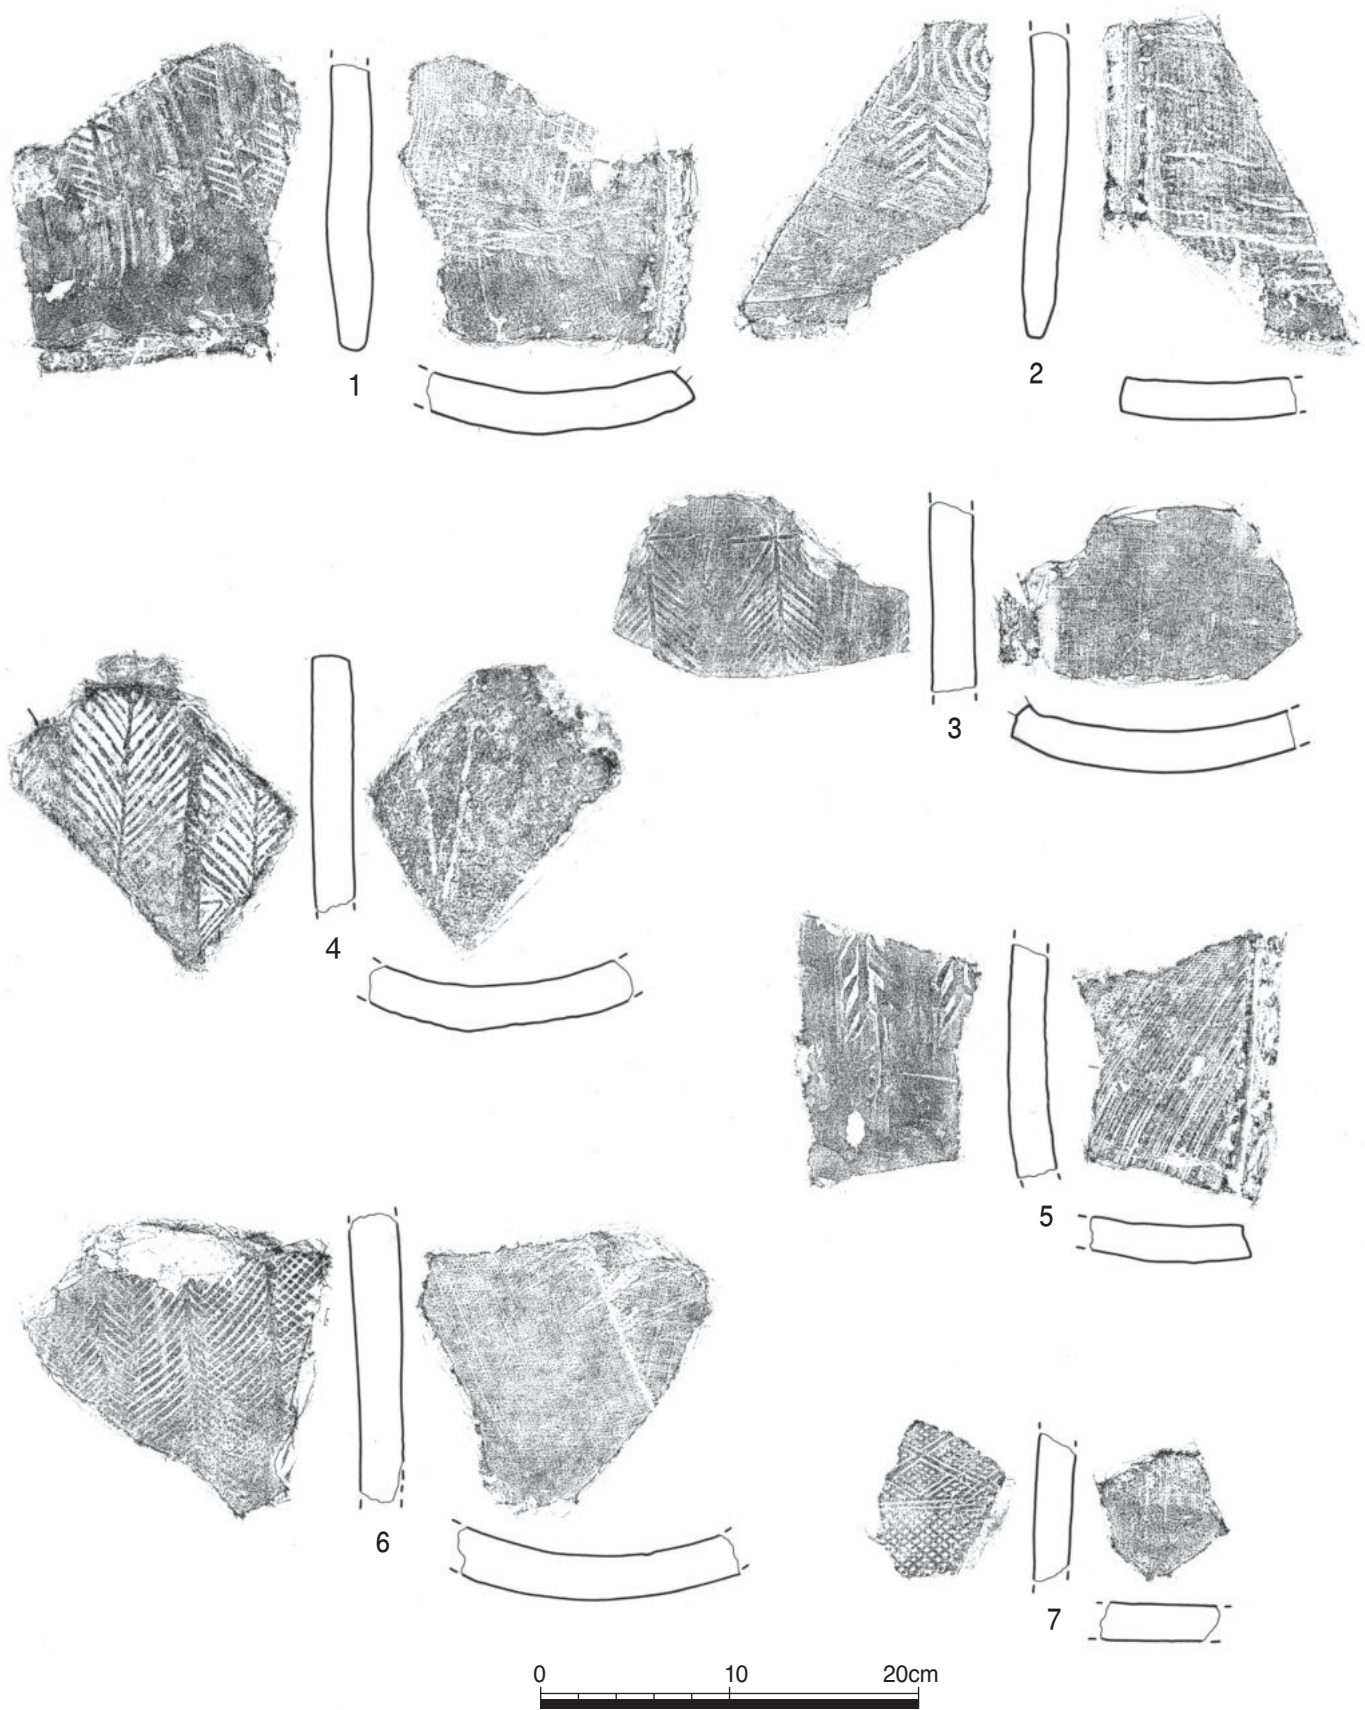
도면 23. 9호주거지 출토유물

어골문 회색 경질 암키와편이다. 태토는 정선된 사질점토질이며 배면에는 물손질정면되어 포목은 희미하게 일부에서만 남아 있다. 올수는 비교적 조밀한 편이며 9×9가량으로 추정된다. 분할면은 내면에서 외면으로 올려 그은 와도흔이 단면의 약1/2가량을 차지하고 있다. 현재 길이 15cm, 현재 너비 13cm, 두께 2.1cm

⑰ 암키와(도면 23-1, 사진 28-④)

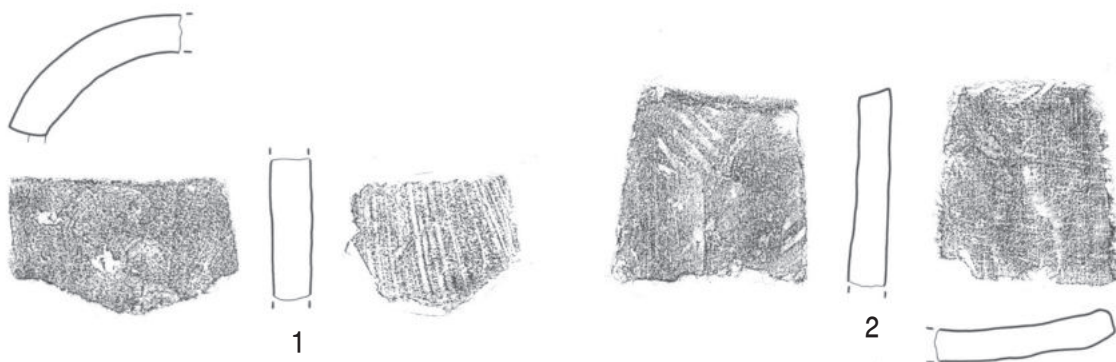
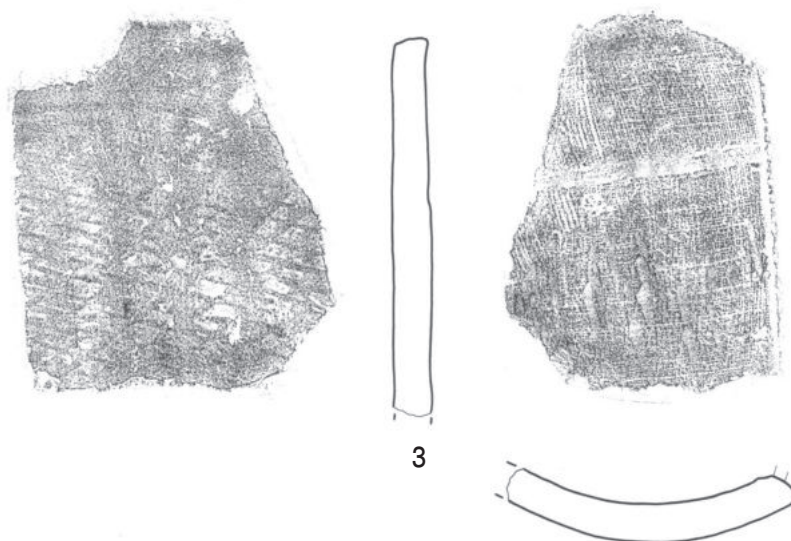
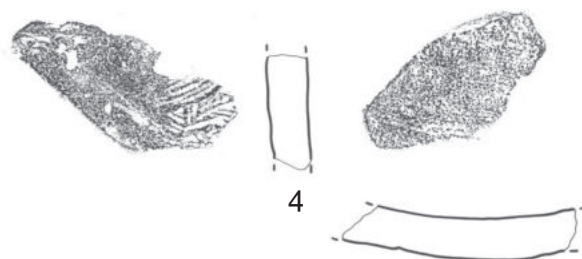
도면 24. 10호주거지 출토유물

사선문의 회황색 경질 암키와이다. 태토는 비교적 정선된 사질점토에 사립 및 석립이 극히 일부만 혼입되

어 있다. 등면은 문양이 뚜렷하지 않으나 태사선문 계열의 문양으로 추정되며 배면은 부분적으로 빗질흔이 관찰되나 비교적 잘 남아있는 편이다. 관찰되는 포목흔은 성긴 편이며 1cm당 올수는 7×8이다. 분할면은 분할계선을 사용하였으며 와도는 내면에서 외면으로 그었고 단면의 1/3가량인 약 6mm가량의 와도흔이 관찰된다. 특히 배면에서는 상단부에 포목을 묶은 윤철흔이 1cm가량의 두께로 잘 남아있다. 현재 길이 19.8cm, 현재 너비 15.4cm, 두께 2cm

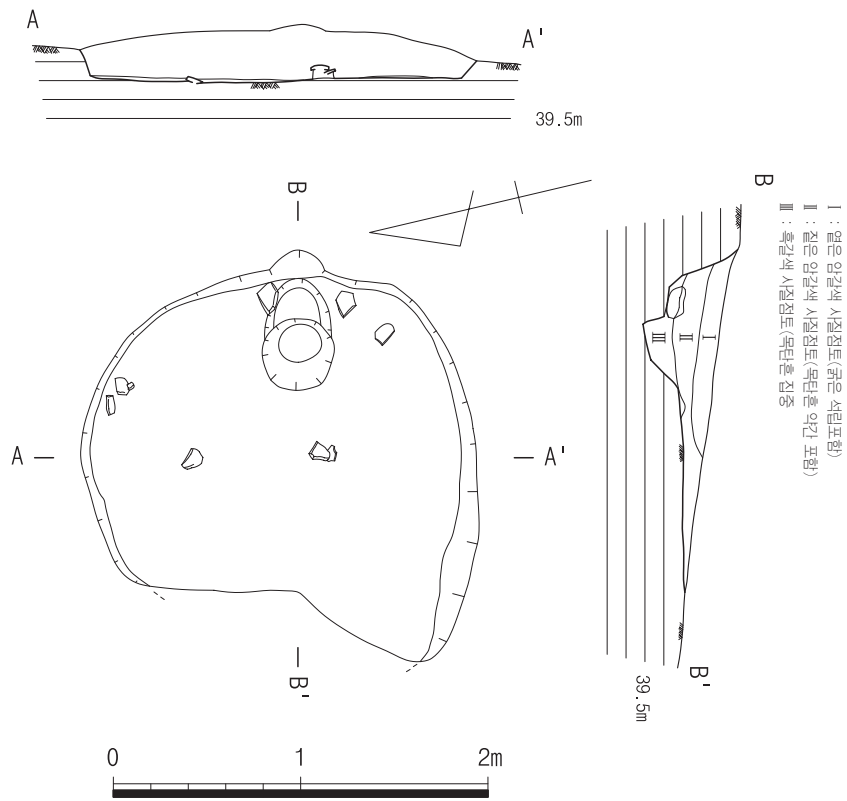
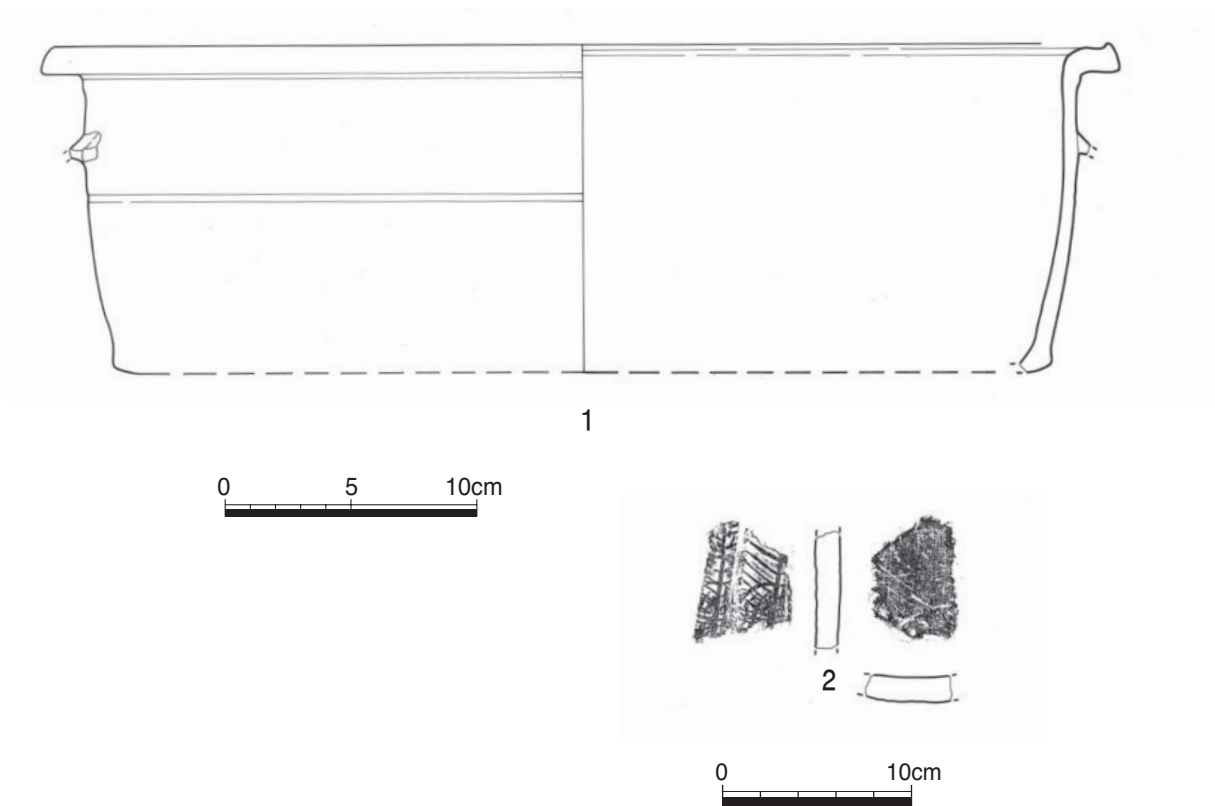
도면 27. 13호주거지 유구 및 출토유물

12호 주거지에서 남서쪽으로 6.7m 떨어진 구릉의 서쪽 사면(해발 39m)에 위치해 있다. 생토층을 굴착하여 조성한 수혈식의 구조이다. 경사면 아래쪽에 있는 서벽은 결실되었으나 평면 형태는 타원형일 것으로 추정된다. 주축 방향은 동-서 방향으로 등고선에 직교한다. 규모는 남아 있는 길이 190cm, 너비 198cm, 최대 깊이 30cm이다.

유구는 경사면의 위쪽인 동쪽이 깊게 남아 있는데 내부토는 암갈색의 사질점토로 채워져 있었다. 경사면의 위쪽인 동쪽 중앙에 아궁이와 배연부가 시설되어 있다.
