華城 盤松里 中世遺蹟

15 東灘 宅地開發事業地區內  
地 點 發掘調查報告書

韓國文化財研究所  
畿甸文化財研究所  
附設

學術調查報告 第72冊

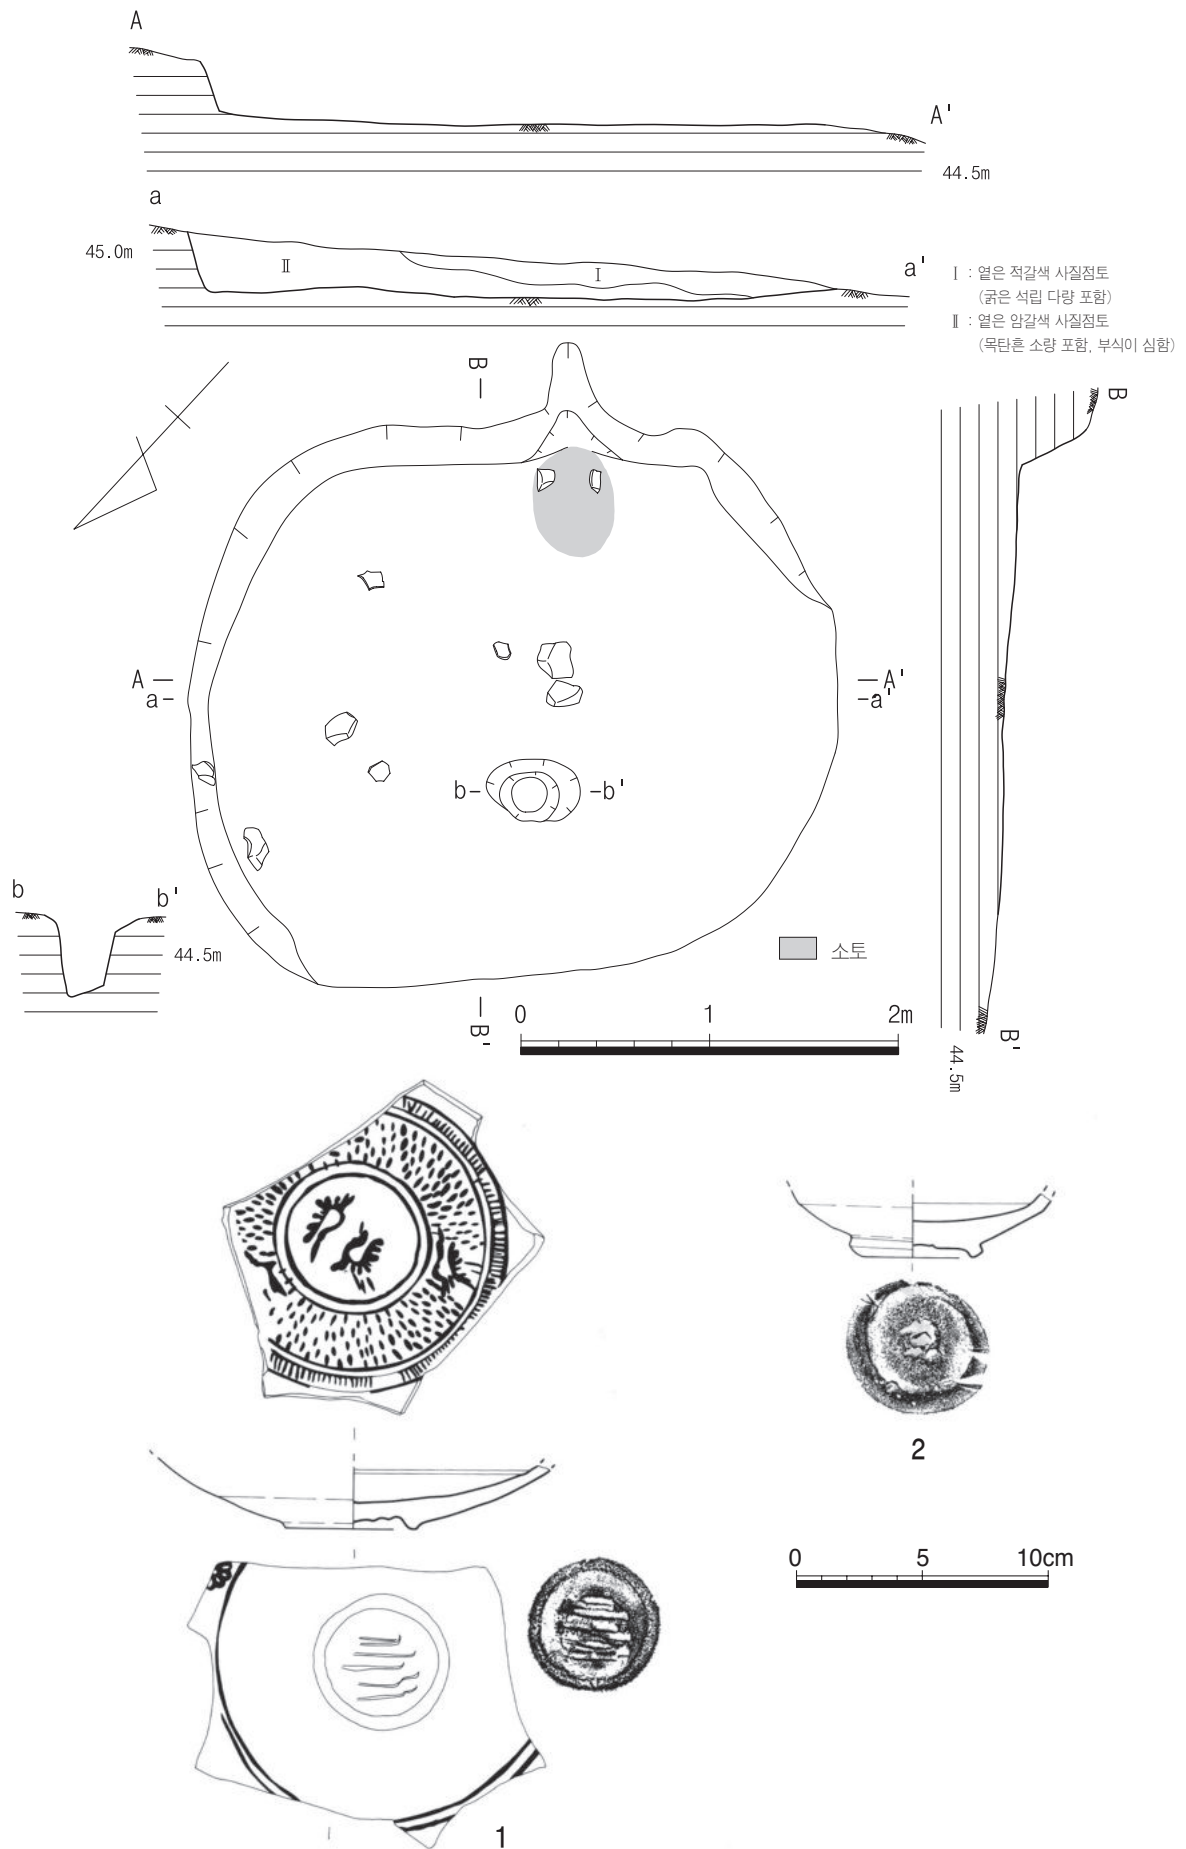
도면 28. 14호주거지 유구 및 출토유물

구연부가 결실되었다. 태토는 회색이며 입자가 치밀하다. 전면에 회청색 불투명유를 시유하였는데 내면의 일부에는 묻혀져 산화되었다. 내외면에 문양이 상감되어 있다. 내면에는 중앙에 1쌍의 학을 배치하고 동심원으로 침선을 두줄 돌린 후 그 점문과 학을 일정간격을 두고 배치한 다음 외곽에 침선문과 선문을 돌렸다. 외면에는 나선으로 침선을 돌리고 문양을 상감하였는데 남아 있는 상태로는 어떤 모양인지 알 수 없다. 굽의 안쪽에는 요철이 뚜렷하게 남아 있고, 접지면에는 모래와 잡물이 부착되어 있다. 현재 높이 2.45cm

##### ① 분청사기 저부(도면 28-1, 사진 36-⑥)

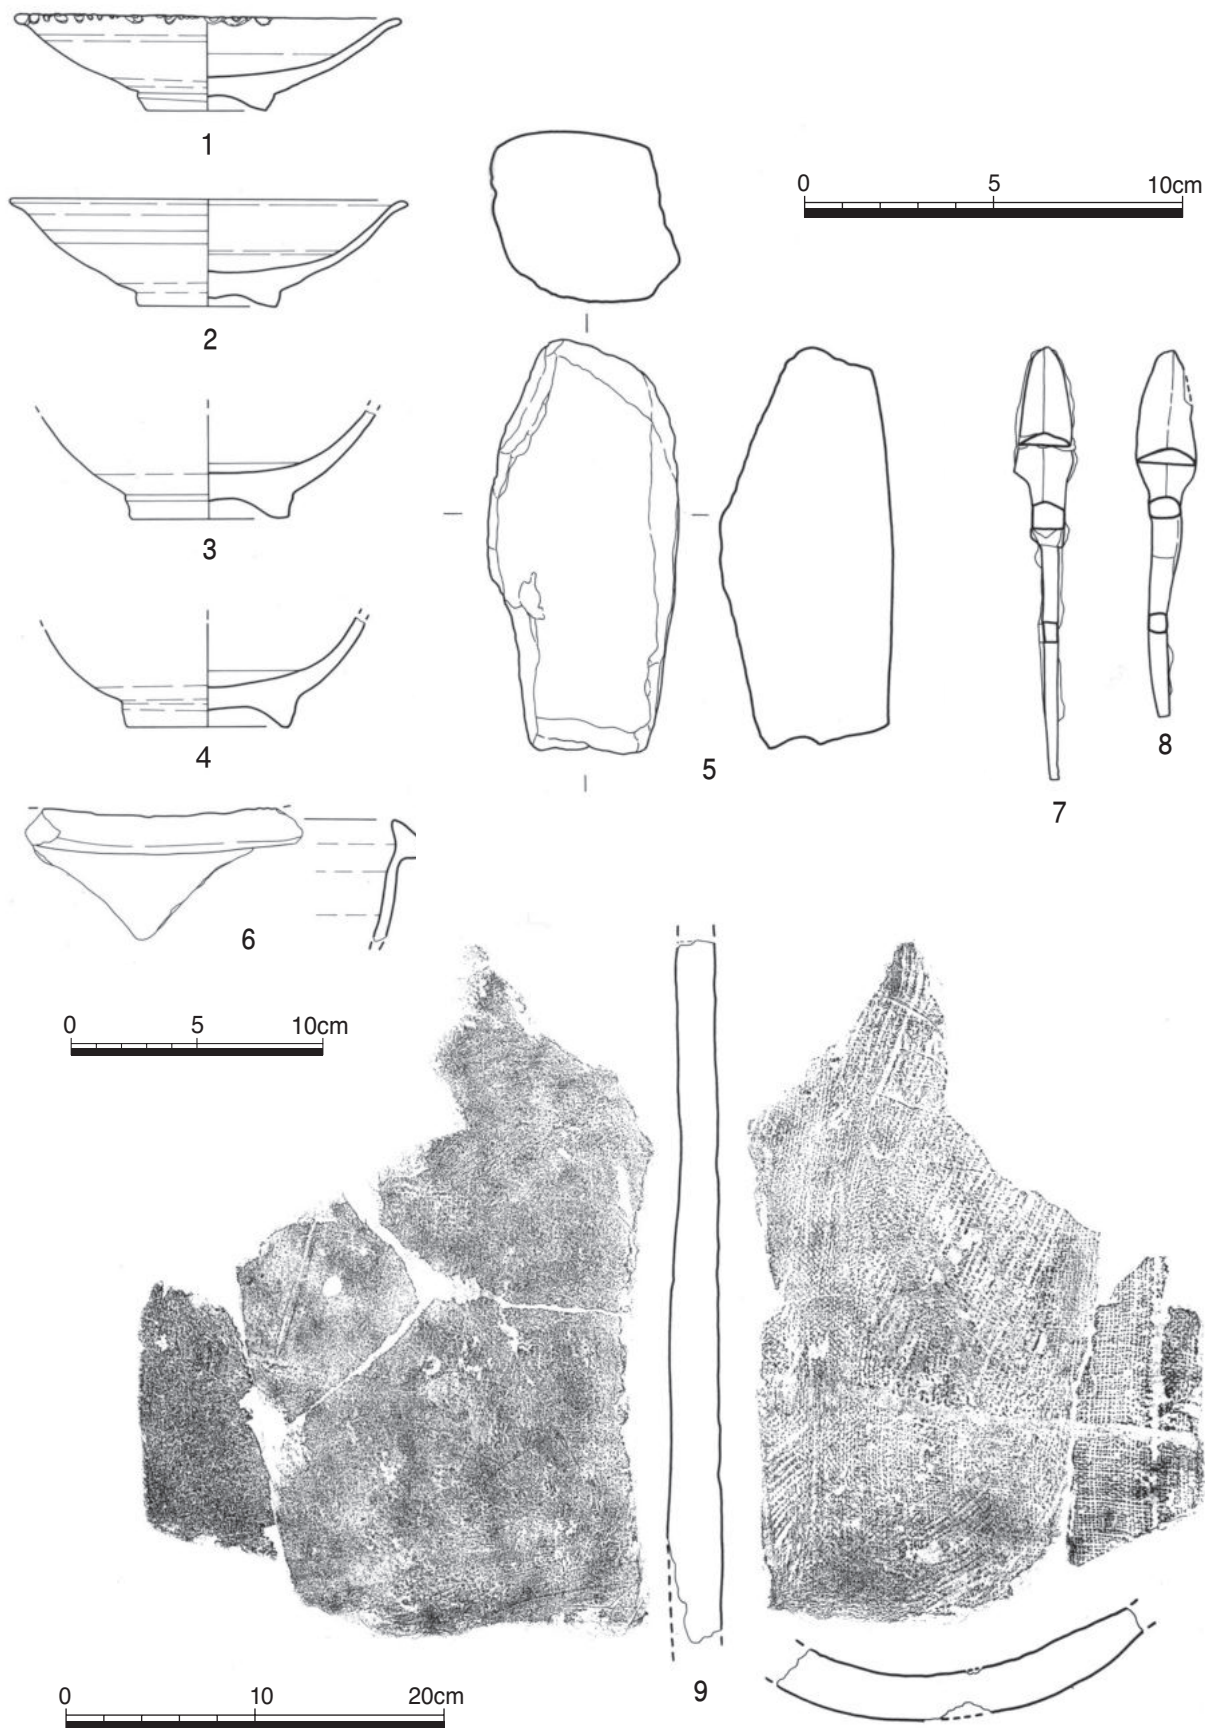
도면 30. 15호주거지(1~5), 16호주거지(6~9) 출토유물

무문의 회색 경질 암키와이다. 태토는 사질점토에 석립이 혼입되어 있으며, 등면은 물손질 처리되어 문양은 확인되지 않는다. 배면은 부분적으로 빗질정면되었으나 포목흔은 일부에서 관찰되고 있다. 포목은 비교적 성긴 편이며 1cm당 6×7의 올수를 보여주고 있다. 내면 상단부에는 포목을 묶었던 윤철흔이 확인된다. 와

도흔은 멸실되어 확인되지 않고 있으나 내면에 잘못 그은 와도흔이 확인된다. 현재 길이 36cm, 현재 너비 23.5cm, 두께 2.7cm

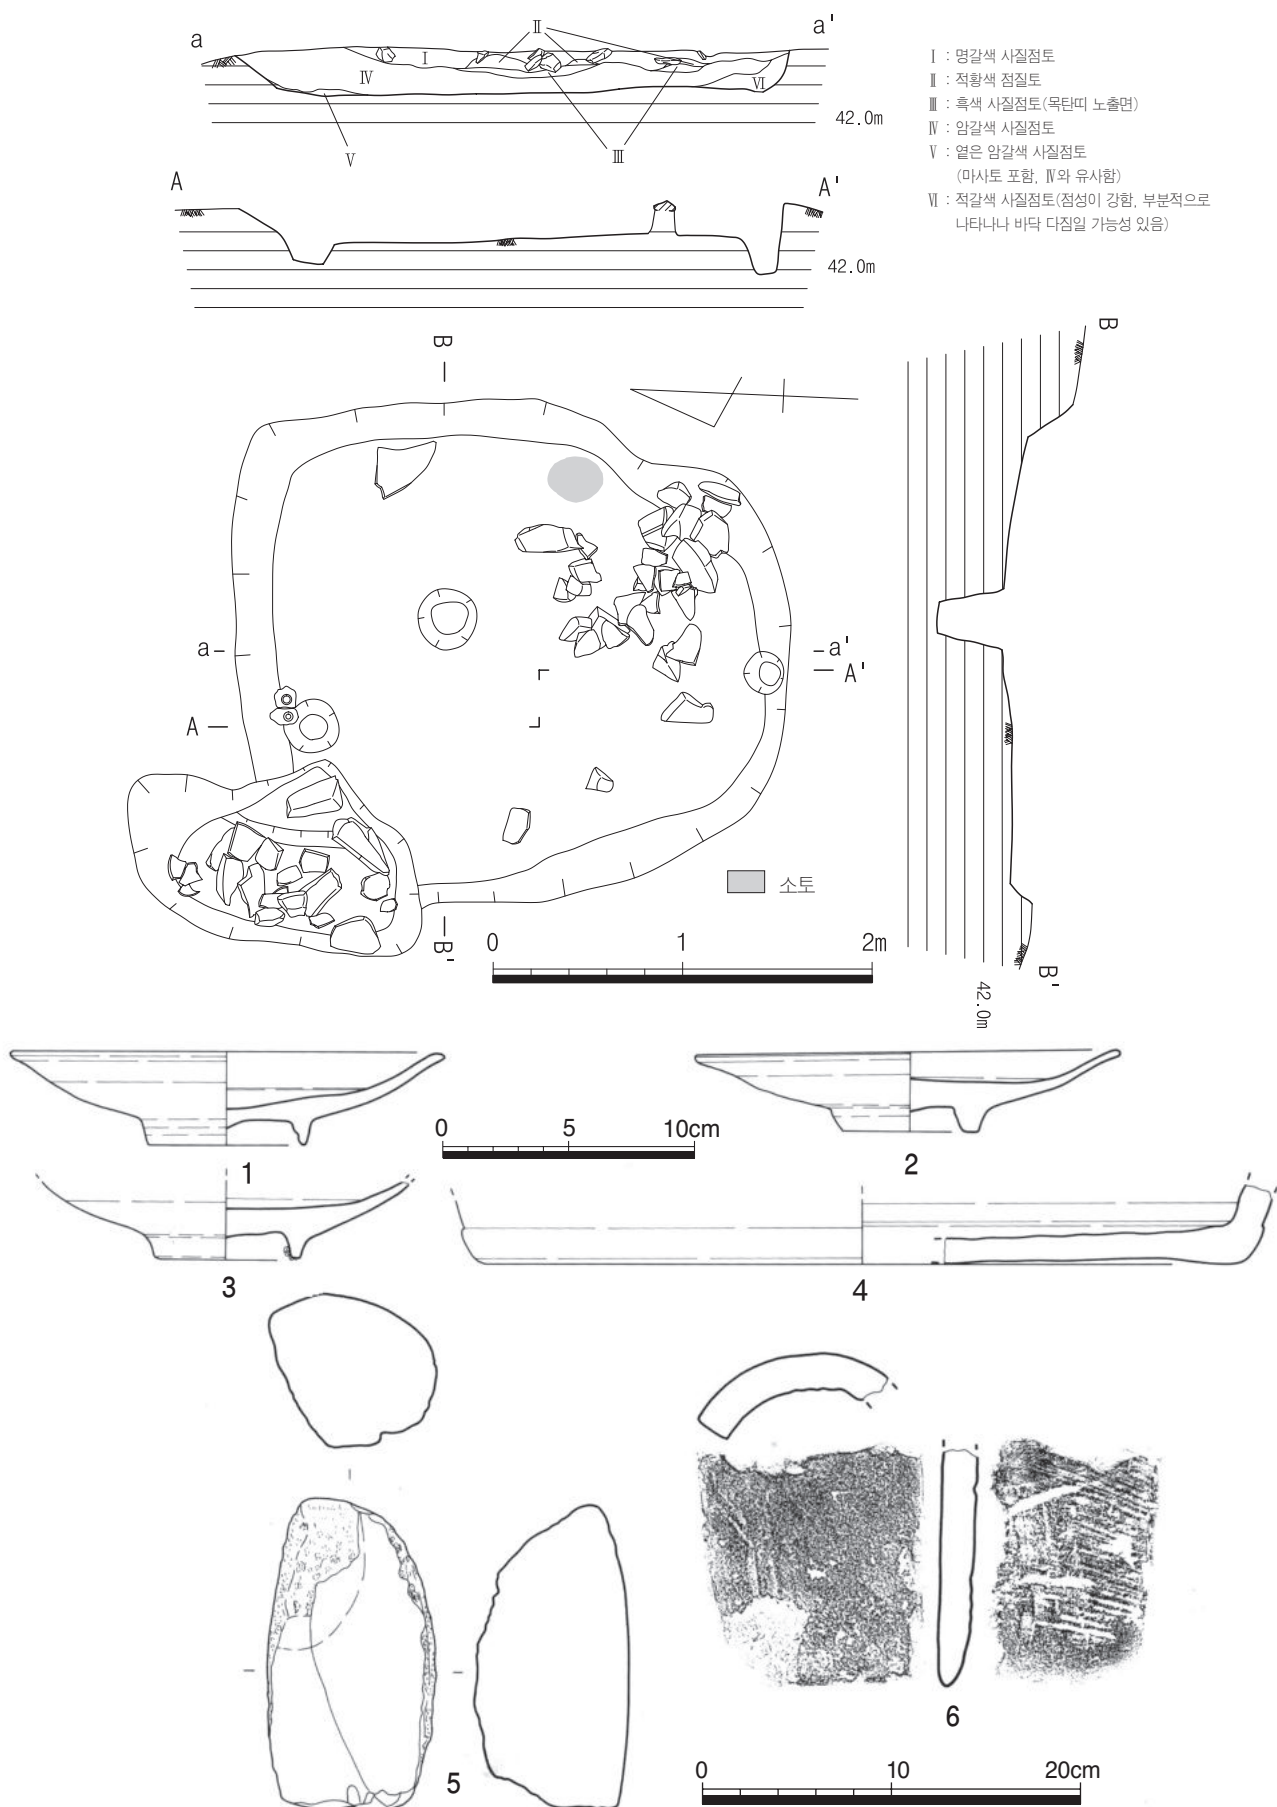
도면 31. 17호주거지 유구 및 출토유물

일부만 남은 것을 도면복원하였다. 태토는 정선된 점토이며 외면은 적황색 내면은 회청색이다. 경질이며 소성상태는 양호하다. 기벽이 전반적으로 두텁다. 굽과 동체부의 경계부에는 접합시 점토로 보강한 후 무질서하게 정면한 흔적이 관찰된다. 현재 높이 3.1cm

④ 저부편(도면 31-4, 사진 42-⑤)

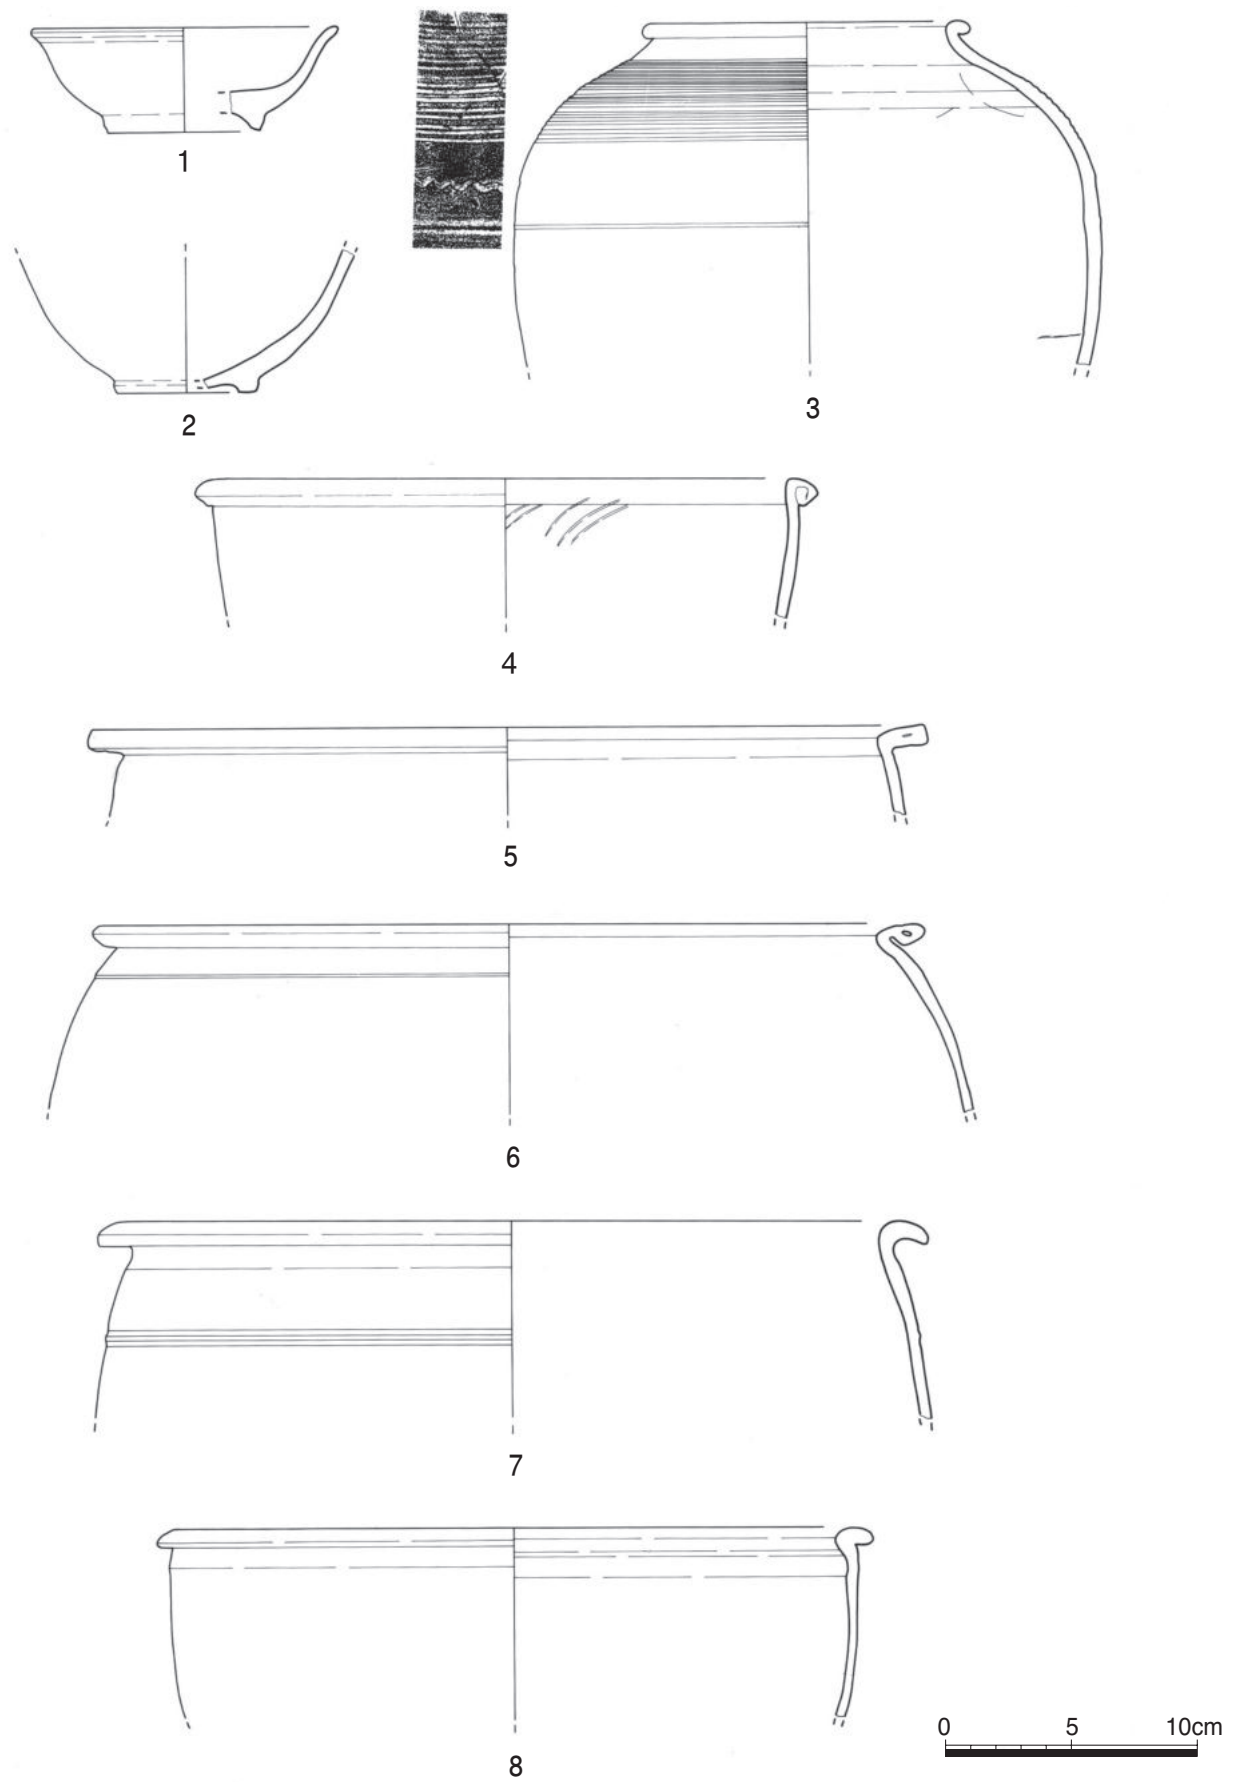
도면 33. 19호주거지 출토유물

1/5정도만 남아 있다. 태토는 회색이며 입자가 치밀하다. 유약은 회색으로 굽을 제외한 전면에 시유되었으며 빙열이 있다. 높이 4.15cm

① 백자 잔(도면 33-1, 사진 45-④)

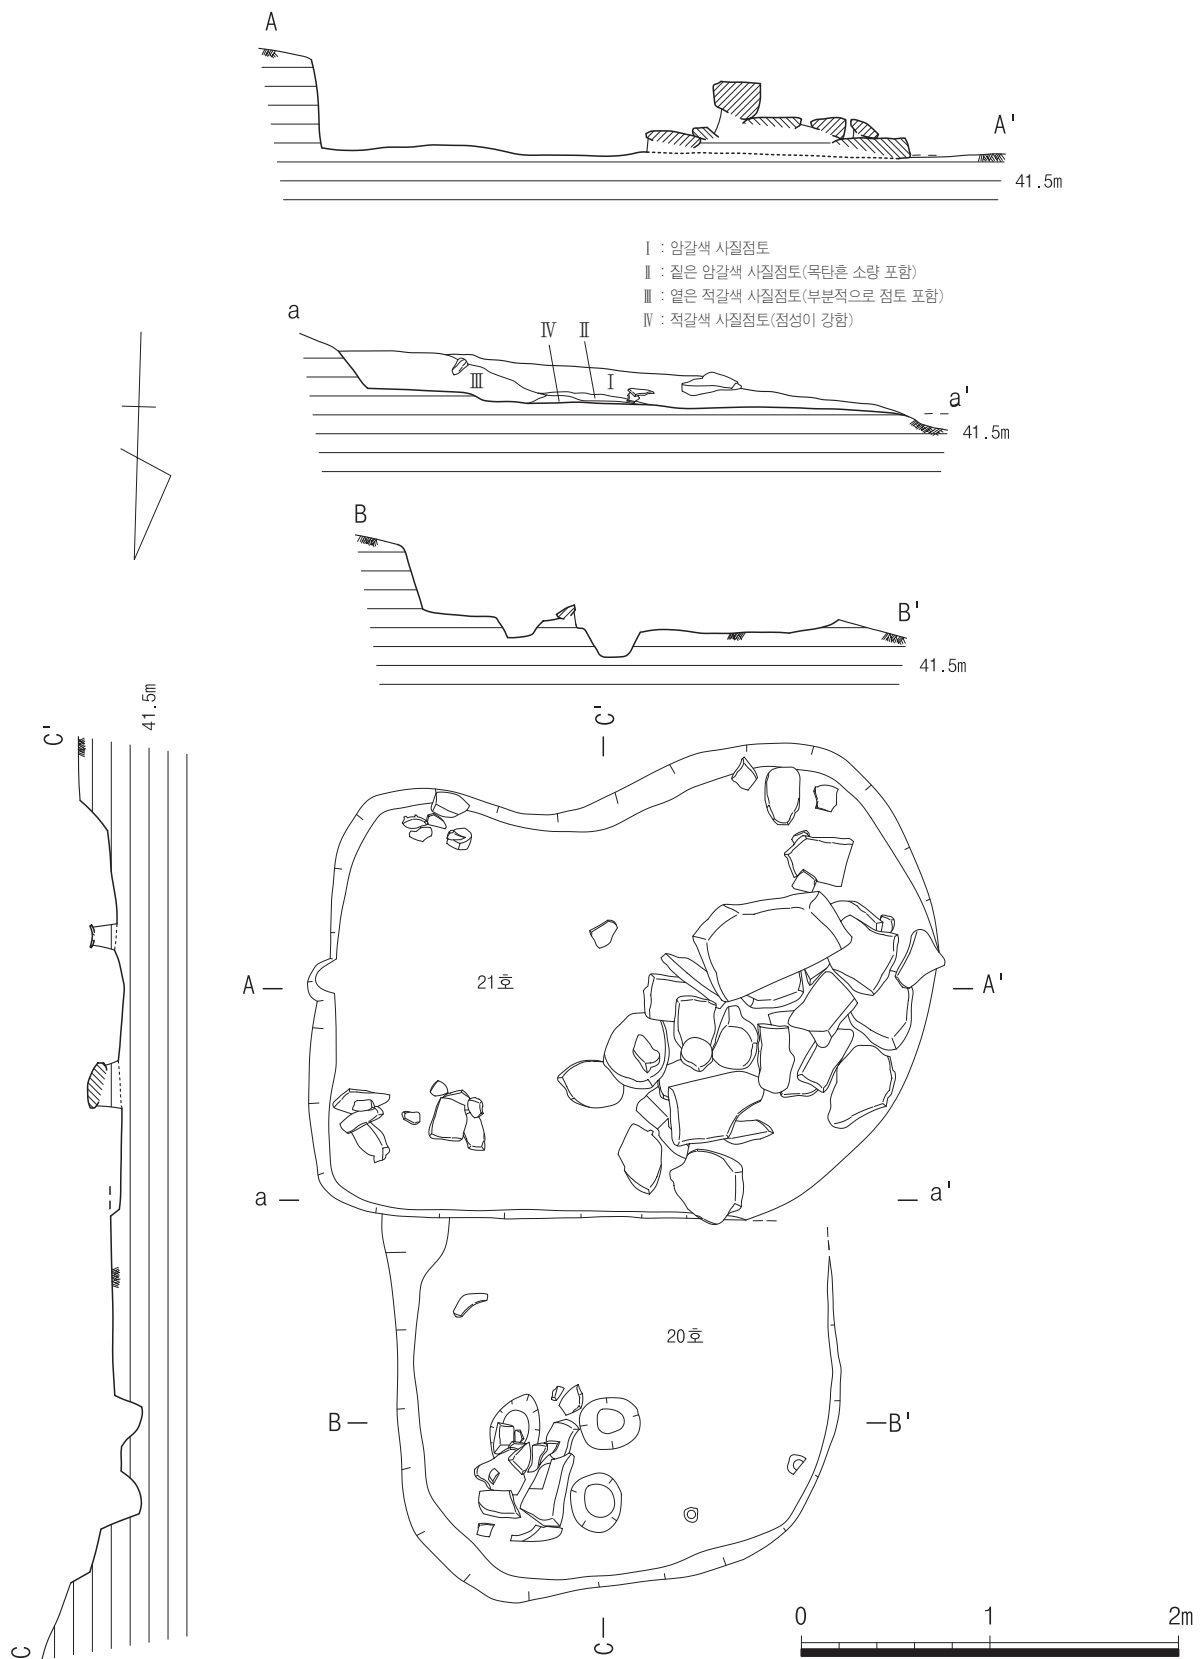
도면 34. 20호주거지, 21호주거지 유구

17호 주거지에서 남서쪽으로 2.4m 떨어진 구릉의 남쪽사면 하단의 완만한 경사면(해발 41m)에 위치하

며 21호 주거지와 중복되었다. 생토층을 굴착하여 조성한 수혈식의 구조이다. 평면 형태는 장방형으로 추정되며 주축 방향은 남-북 방향으로 등고선에 평행한다. 규모는 남아 있는 길이 233cm, 너비 192cm, 최대 깊이 49cm이다.

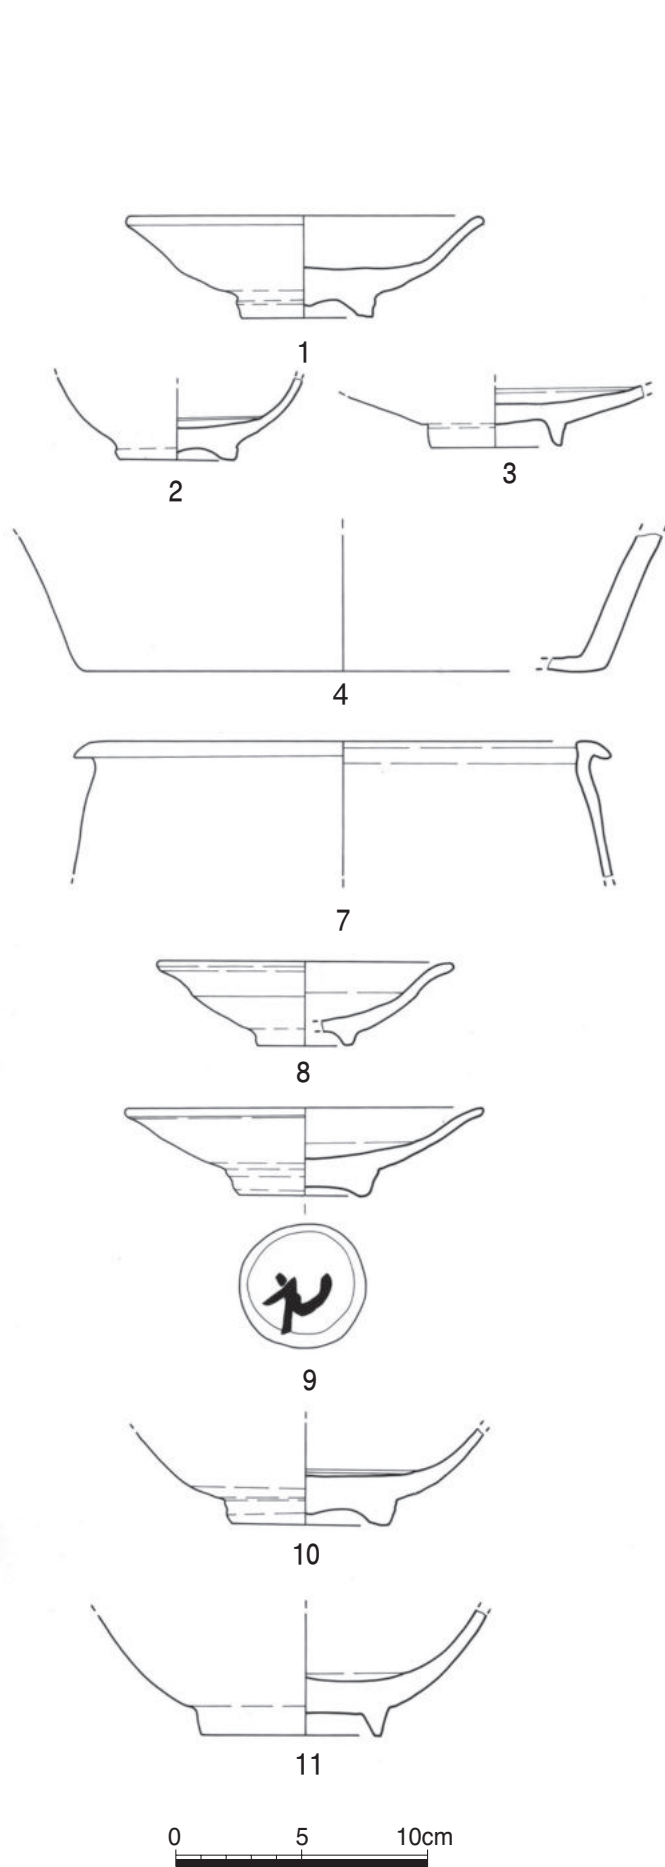
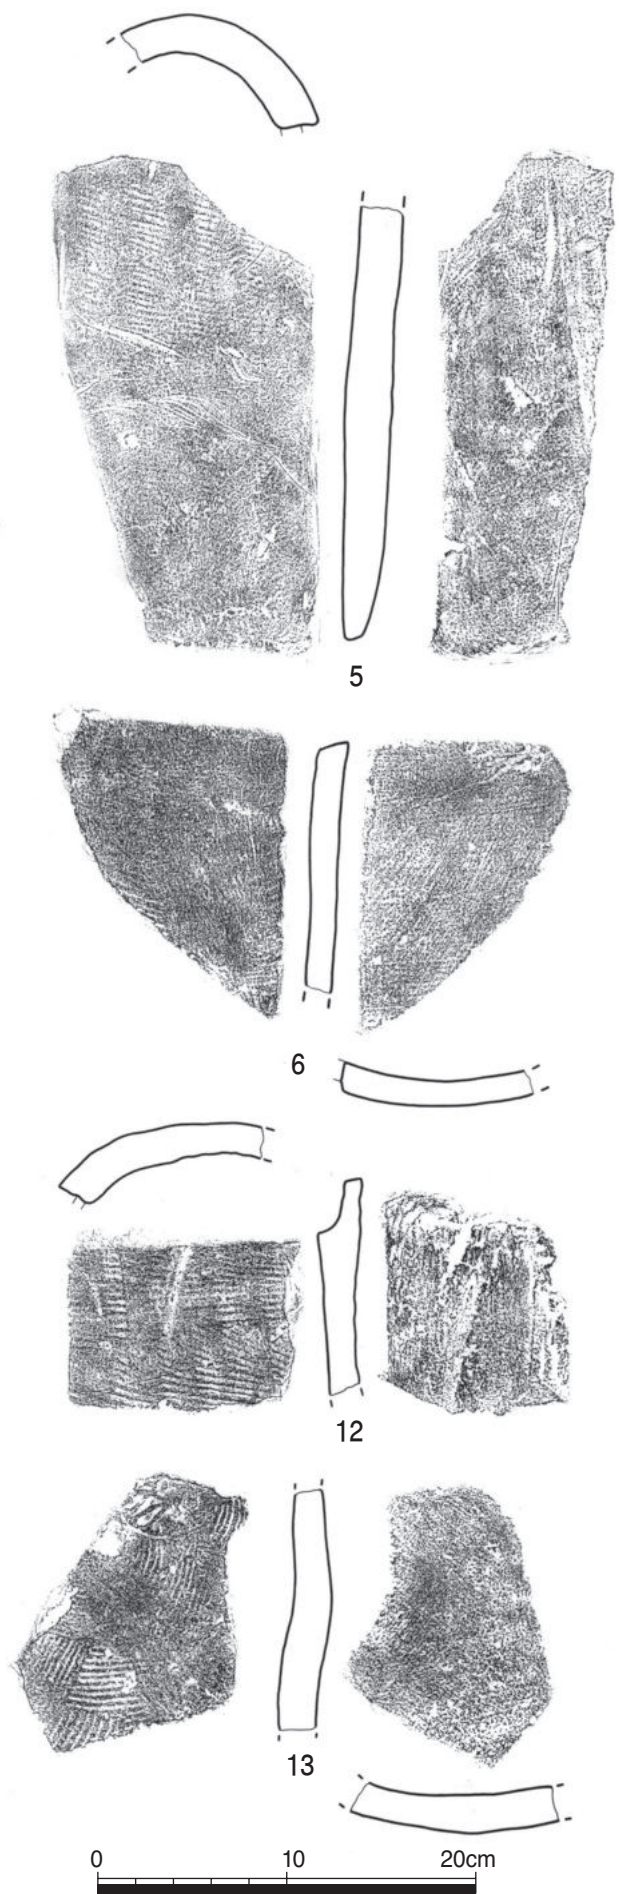
도면 35. 20호주거지(1~6), 21호주거지(7~13) 출토유물

사선문 회색의 경질 암키와편이다. 태토는 정선된 사질점토에 세사립이 소량 혼입되어 있다. 등면은 사선문이 희미하게 남아 있으며 배면은 조밀한 포목흔이 관찰되나 빗질정면되어 정확한 올수는 확인되지 않는다. 와도흔은 내면에서 외면으로 절단하였으며 와도의 폭은 불규칙하나 대체로 2mm가량으로 판단된다. 현재 길이 15.5cm, 현재 너비 10.5cm, 두께 1.5cm

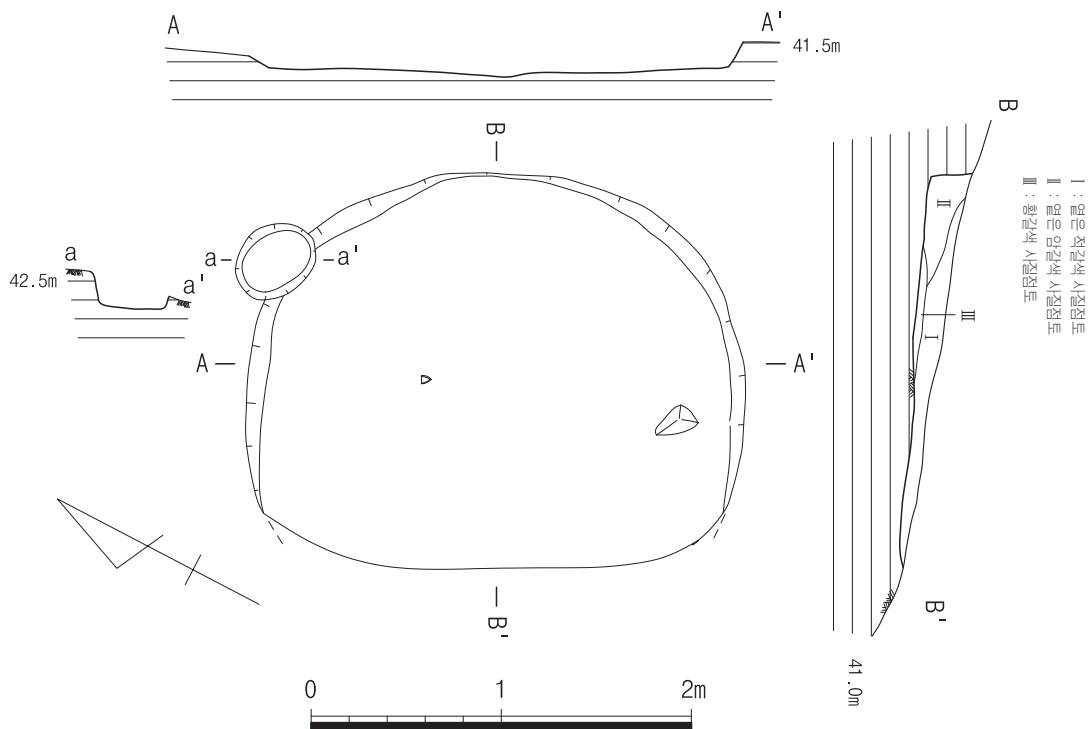
도면 38. 24호주거지 유구

유구는 경사면의 위쪽인 동쪽이 깊게 남아 있는데 내부토는 적갈색의 사질점토와 암갈색 사질점토로 채워져 있었다. 유실로 인하여 남아 있는 깊이가 25cm정도 밖에 되지 않아 뚜렷한 시설은 확인할 수 없었고, 북쪽 벽에서 지름 40cm, 깊이 15cm 정도의 원형 주혈이 확인되었다.

유물은 출토되지 않았다.

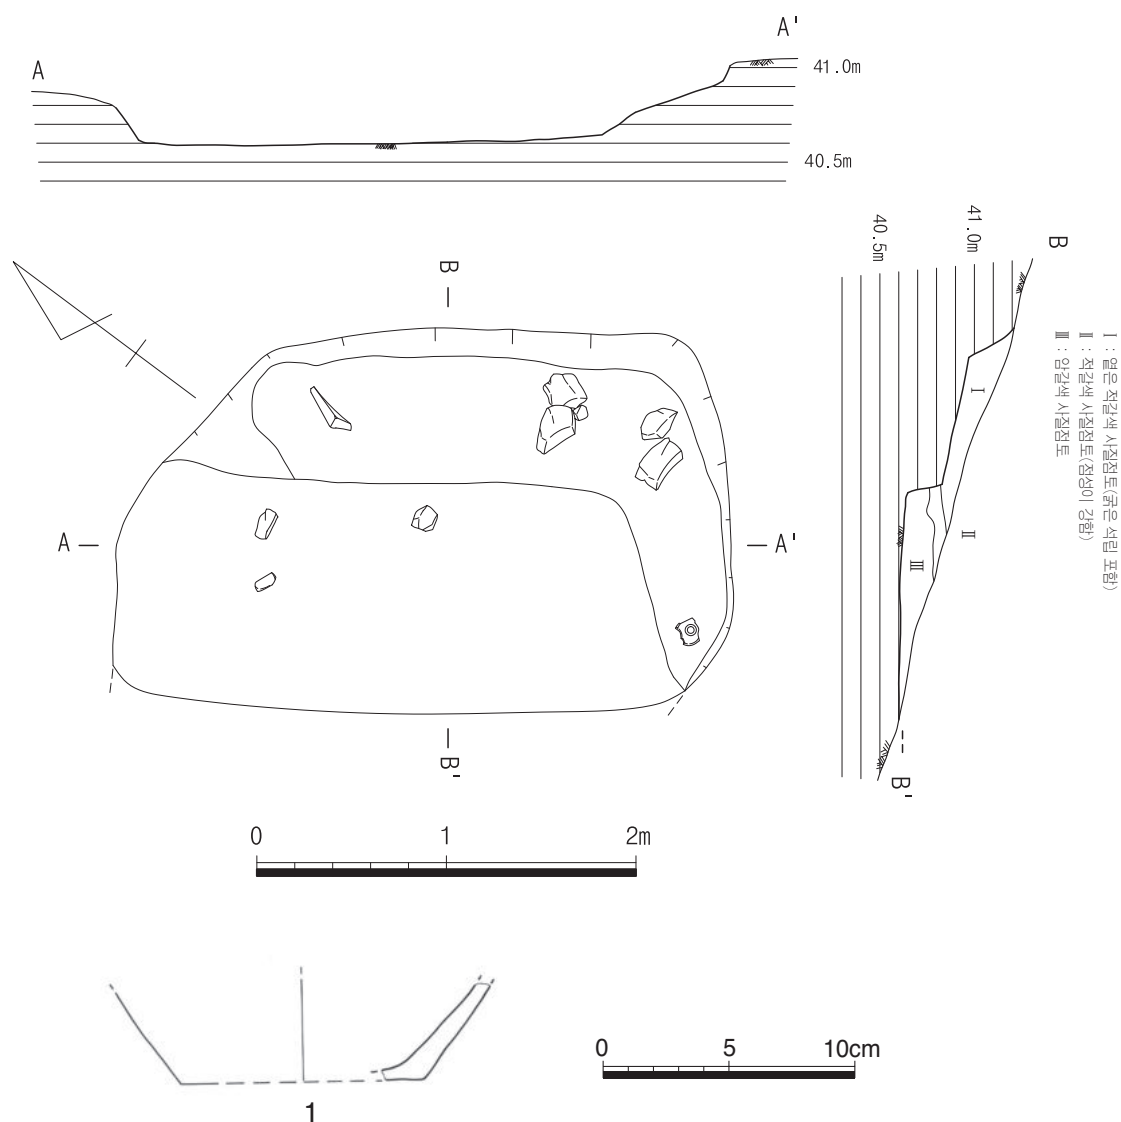
도면 39. 25호주거지 유구 및 출토유물

일부만 남아 있다. 태토는 세사립이 다량 혼입된 정선된 점토이며 내외면은 회색, 속심은 흑회색이다. 바

다익 기벽보다 얇고 기면의 마모가 심하다. 현재 높이 3.75cm

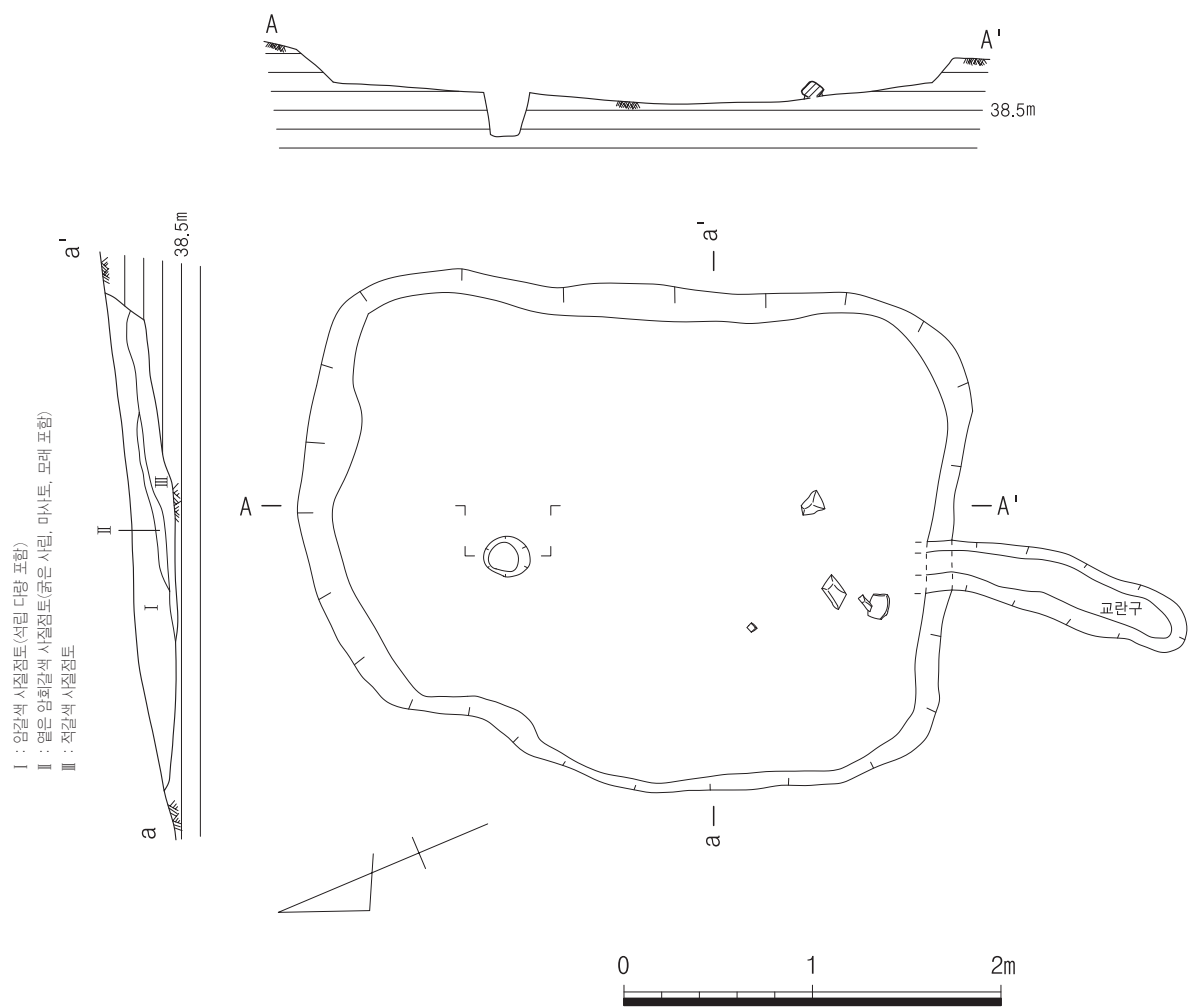
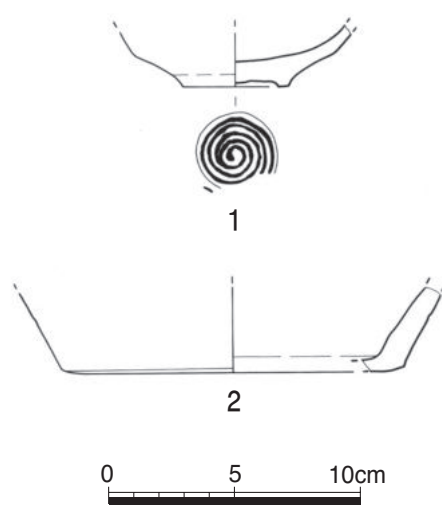
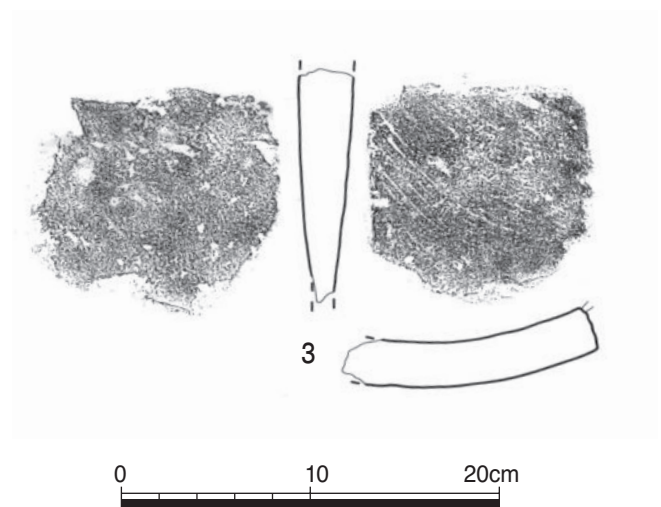
도면 40. 26호주거지 유구 및 출토유물

유구는 동벽쪽의 일부분만 12cm정도 남아 있어 내부구조를 확인할 수 없었다. 동벽의 중앙부 지름 60cm 범위에서 목탄이 확인되었다. 동벽의 외부에 지름 20cm, 깊이 43cm인 주혈 1개와 남벽의 내부에 지름 23cm·30cm, 깊이 12cm·15cm인 주혈 2개가 확인되었다. 바닥면이 고르지 않다.

유물은 청자 발과 백자 저부, 도기편이 출토되었다.

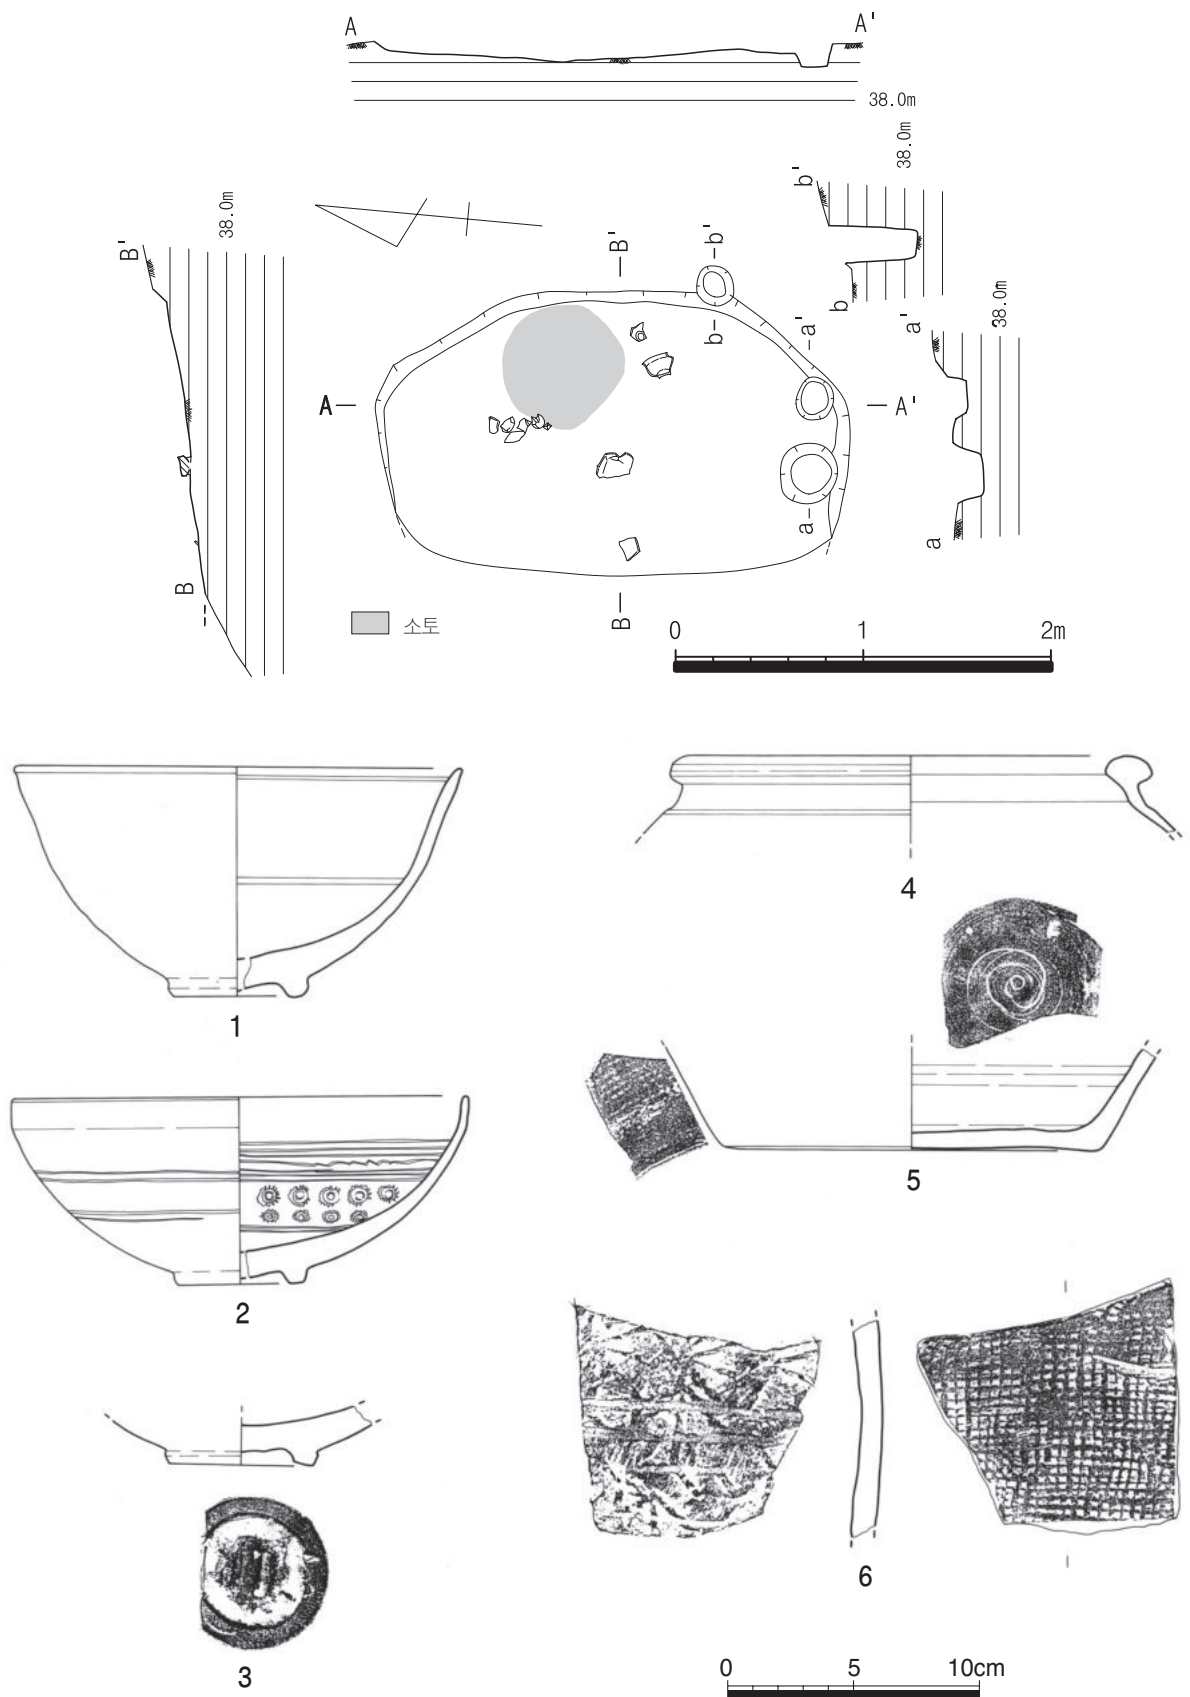
도면 41. 27호주거지 유구 및 출토유물

1/4정도가 남은 것을 도면복원하였다. 태토는 회색이며 입자가 치밀하다. 내외면에 유약이 고르게 시유되었다. 바닥에는 큰 기포가 생성되었다. 내면에는 구연부와 동체부에 침선이 각각 한줄씩 돌려져 있다. 굽에는 모래와 잡물이 부착되어 있고 접지면과 동하부의 일부는 탈락되어 있다. 현재 높이 9.05cm

1/3정도가 남은 것을 도면복원하였다. 태토는 회색이며 입자가 매우 치밀하다. 내외면에 회색 유약이 시유되었는데 외면에는 일부가 묻혀져 있다. 내면에는 침선을 돌리고 그 안쪽에 작은 국화문을 2줄로 찍은 후 백토로 상감하였고 외면에는 침선을 돌리고 백토로 상감하였다. 굽에는 모래가 부착되어 있고 내면 바닥에는 태토로 빚은 받침 흔적이 2군데 확인된다. 높이 7.35cm

태토는 회색이며 입자가 매우 치밀하다. 굽의 안쪽과 접지면을 제외한 전면에 유약이 시유되었는데 일부는 산화되었다. 내면 바닥에는 받침에 의해 탈락된 곳이 2군데 확인된다. 현재 높이 2.4cm

구연부의 1/3정도가 남아 있다. 태토는 세석립이 다량 혼입된 정선된 점토이고 내외면 모두 회청색, 속심은 구연부는 회흑색을 동체부는 회색을 띤다. 연질이며 소성상태는 양호하다. 내외면에 회전물손질 흔적이 남아 있다. 현재 높이 2.95cm

1/4정도가 남은 것을 도면복원하였다. 태토는 세석립이 혼입된 정선된 점토이며 내외면은 회흑색, 속심은 암자색이다. 경질이며 소성상태는 양호하다. 바닥과 동체부는 접합후 내면은 회전물손질로 외면은 회전깍기로 정면하였다. 동체부 외면에는 격자타날이 남아 있으며 일부가 눌러져 문양이 고르지 않다. 현재 높이 4.05cm

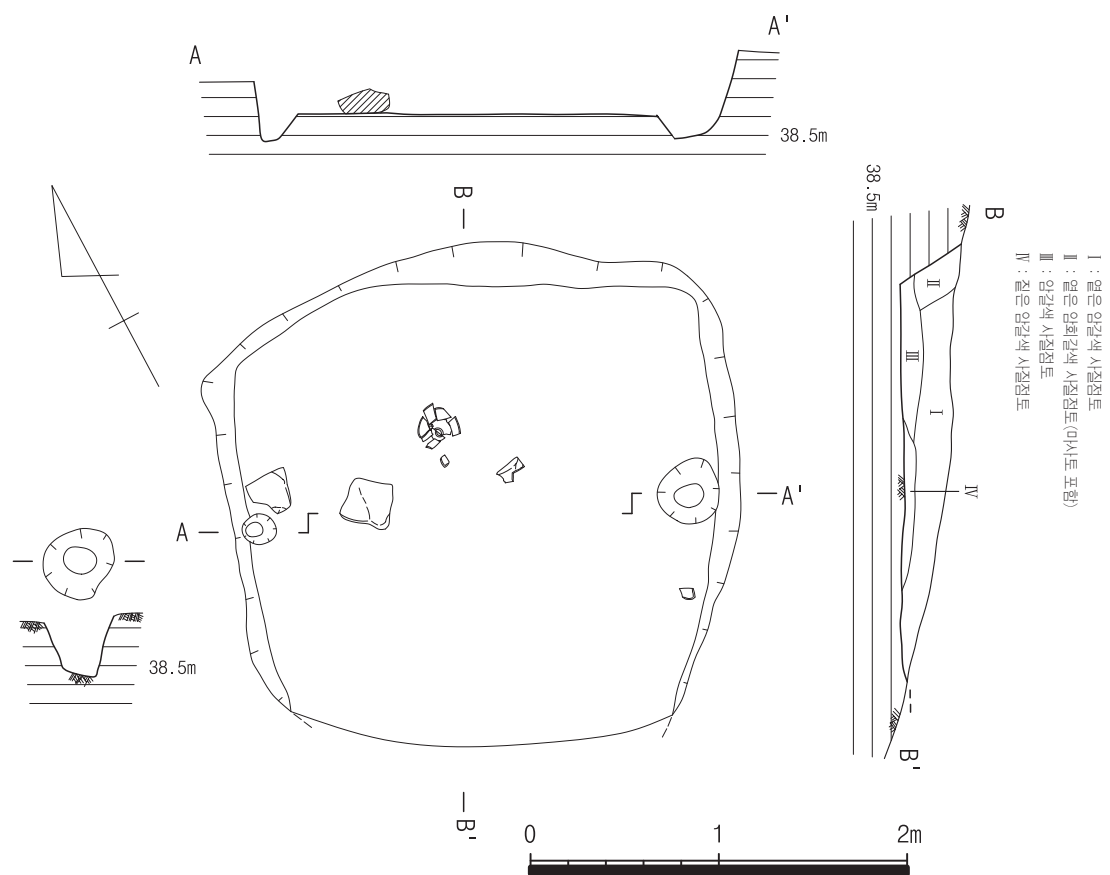
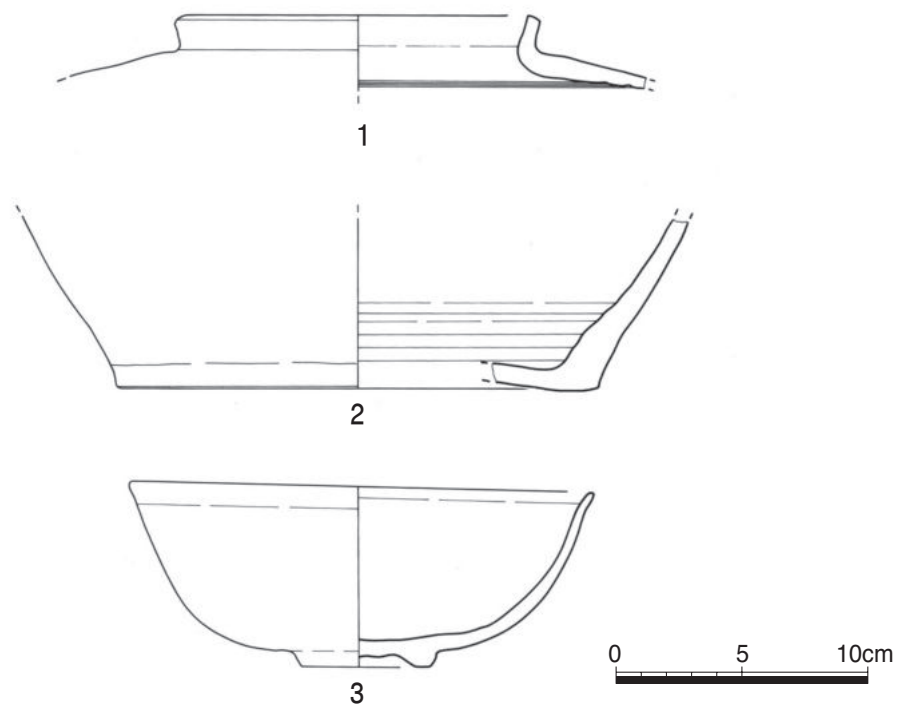
도면 42. 28호주거지 유구 및 출토유물

유구는 경사면의 위쪽인 북쪽이 깊게 남아 있는데 내부에는 암갈색의 사질점토로 채워져 있었다. 내부 구조로는 동벽과 서벽의 중앙부에서 벽에 접하여 지름 24cm·18cm, 깊이 12cm·14cm의 주혈이 대칭되게 확인되었다. 서벽의 외부에서는 지름 37cm, 깊이 33cm의 주혈이 1개 확인되었다.

유물은 도기편과 청자 대접이 출토되었다.

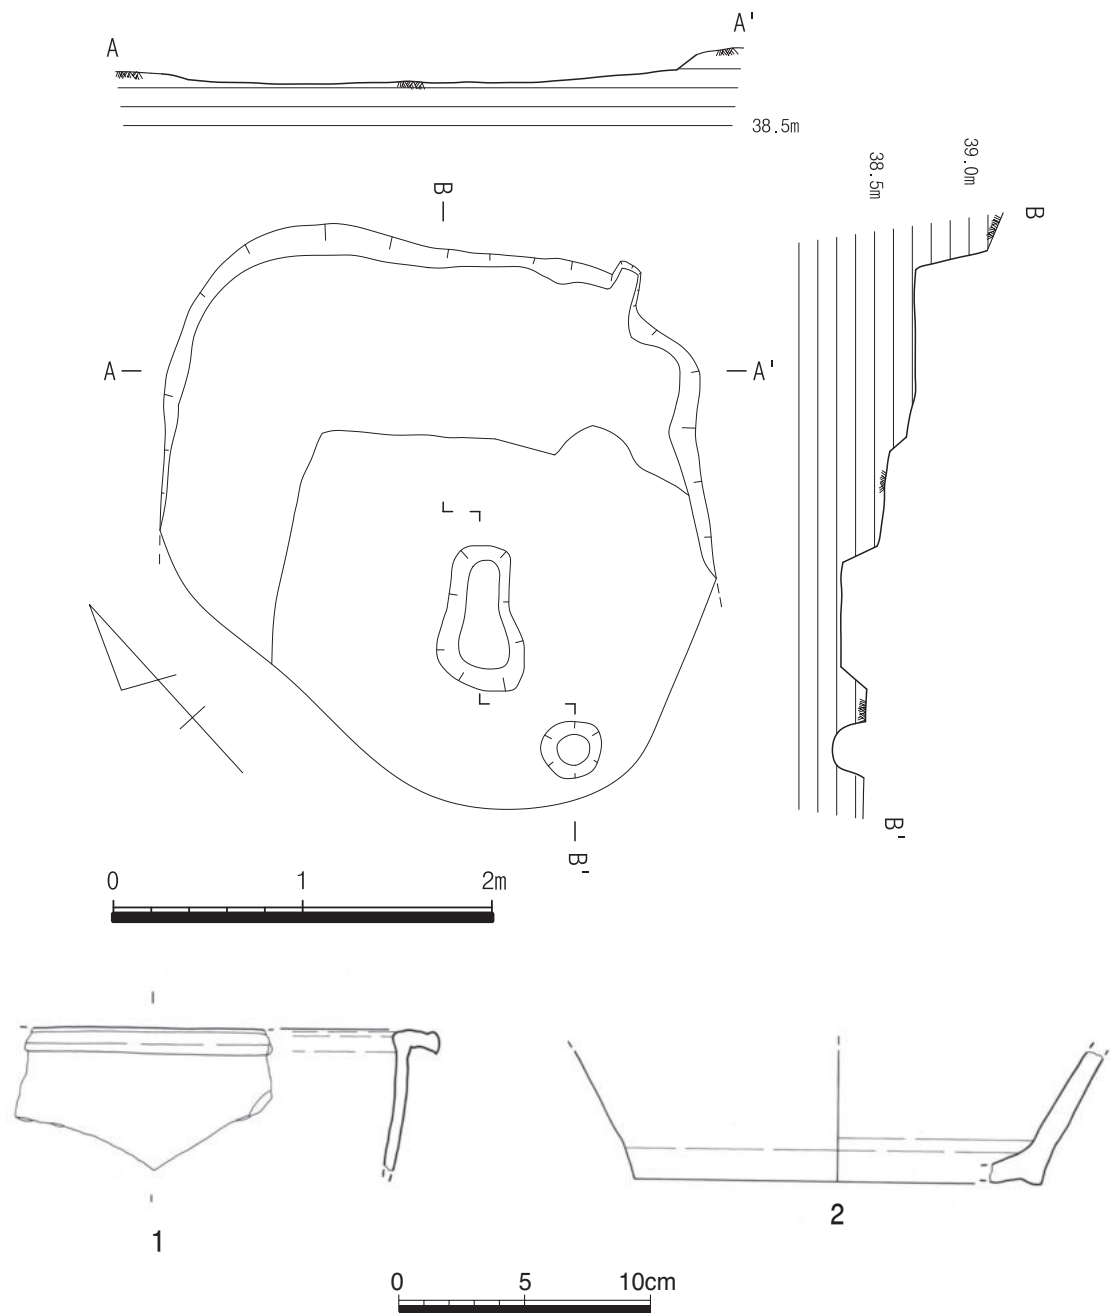
도면 43. 29호주거지 유구 및 출토유물

일부만 남은 것을 도면복원하였다. 태토는 세사립이 혼입된 정선된 점토이며 내외면은 회흑색, 속심은 황갈색이다. 연질이며 소성상태는 보통이다. 저부 바닥은 한번 꺾여 단이 진다. 바닥과 동체부의 접합면은 회전물손질과 깎기로 정면하였다. 현재 높이 5.2cm
