華城 盤松里 中世遺蹟

15 東灘 宅地開發事業地區內  
地 點 發掘調查報告書

韓國文化財研究所  
畿甸文化財研究所  
附設

學術調查報告 第72冊

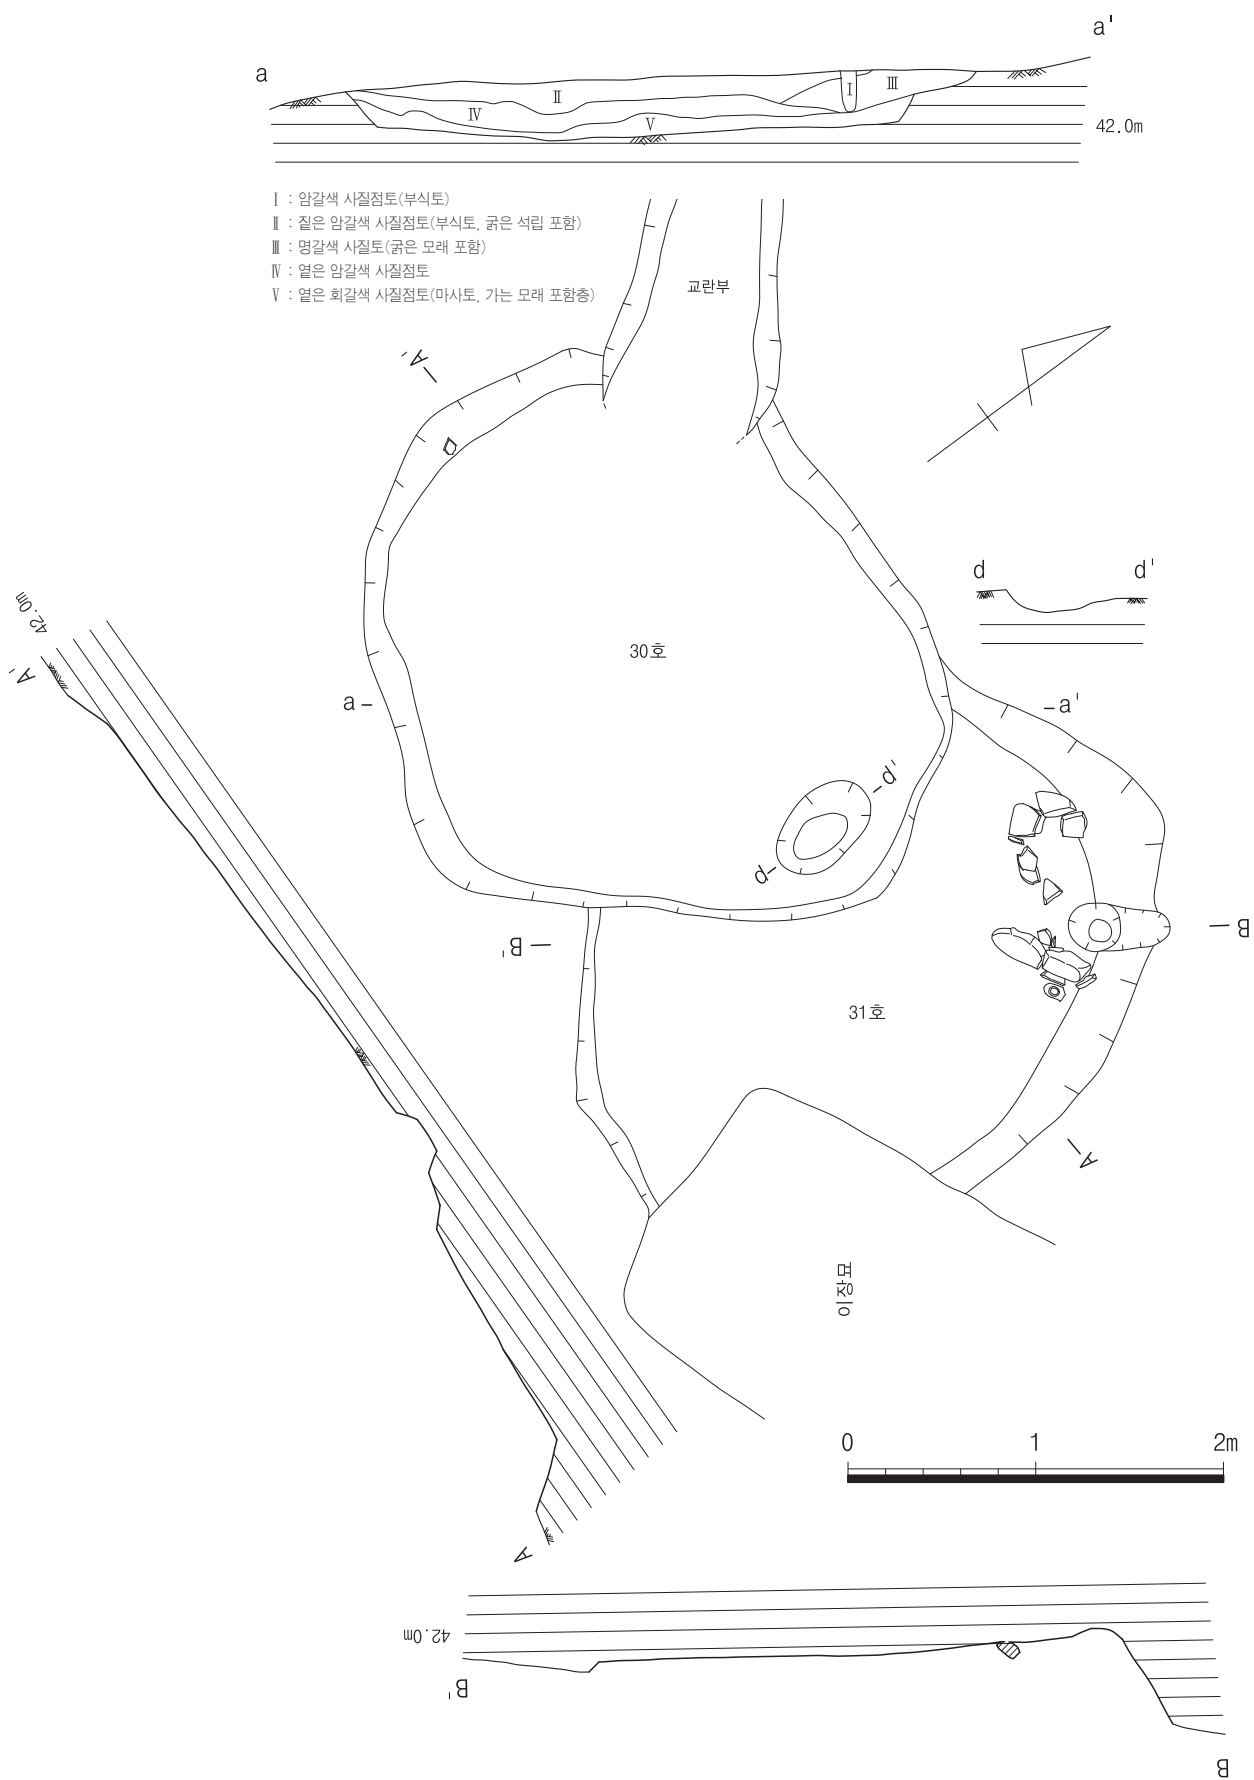
도면 44. 30호주거지, 31호주거지 유구

22호 주거지에서 동쪽으로 4.2m 떨어져 위치하며, 31호 주거지와 중복되었다. 구릉의 남쪽 사면(해발 42m)에 생토층을 굴착하여 조성한 수혈식의 구조이다. 평면 형태는 원형에 가까운 부정형이다. 규모는 남아 있는 길이 339cm, 너비 268cm, 최대 깊이 27cm이다.

31호 주거지를 파괴하고 만들었으며, 내부는 암갈색 사질점토와 적갈색 사질점토로 채워져 있었다. 북서쪽벽의 일부는 교란에 의해 파괴되었다. 동쪽벽에 접하여 내부에 길이 58cm, 너비 35cm, 깊이 10cm 내외의 수혈이 확인되었다.

#### 가. 遺構(도면 44, 사진 62·63-①~③)

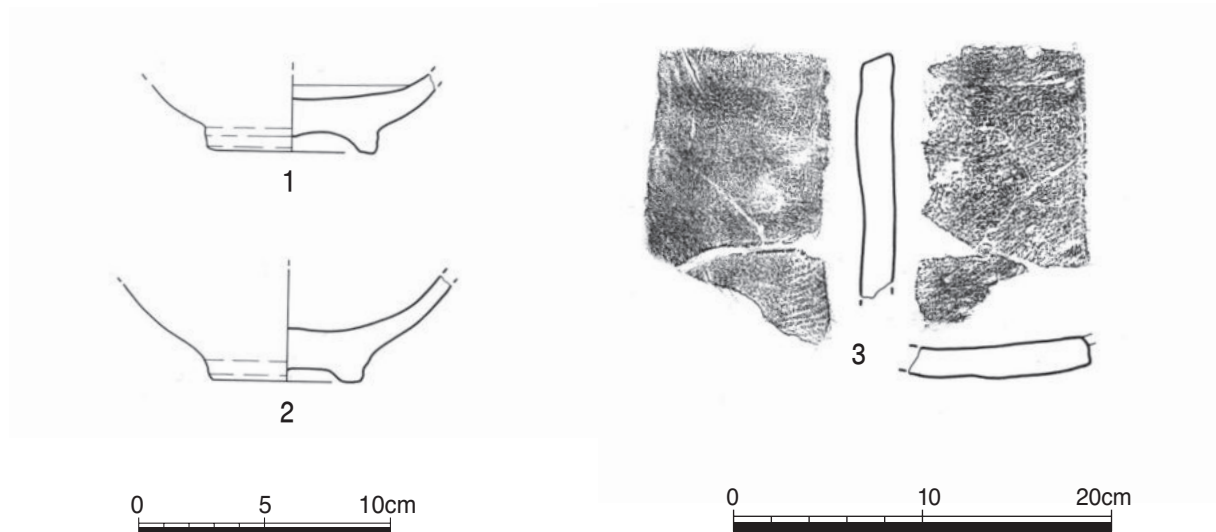
도면 45. 30호주거지 출토유물

무문 회흑색의 경질 암키와편이다. 태토는 사질점토에 세사립이 일부 혼입되어 있으며 등면은 물손질 정면되어 문양이 확인되지 않는다. 배면은 빗질 정면후 물손질 처리되어 포흔은 관찰되지 않는다. 와도는 배면에서 등면 방향으로 1/5가량을 하단에서 상단방향으로 그었다. 윤철흔 및 연철흔은 확인되지 않는다. 현재 길이 15cm, 현재 너비 90cm, 두께 1.4cm

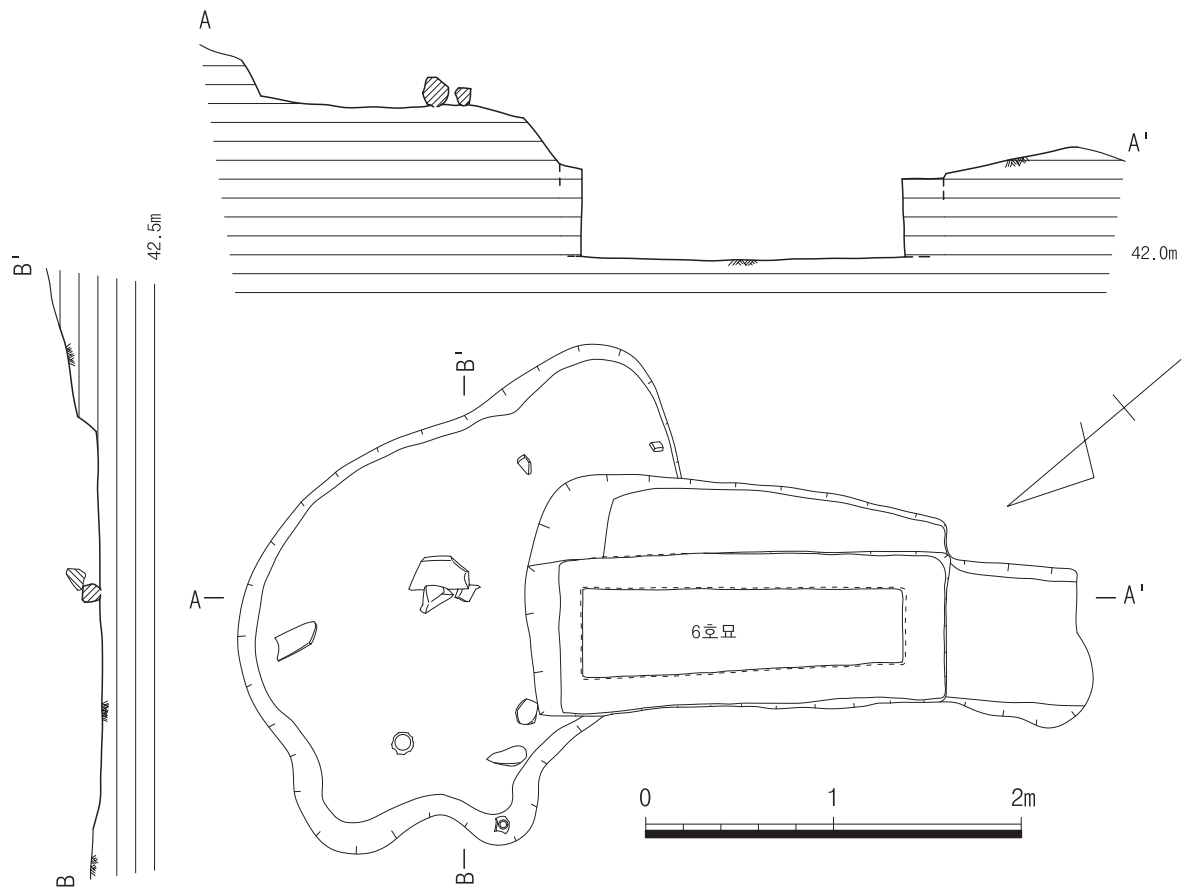
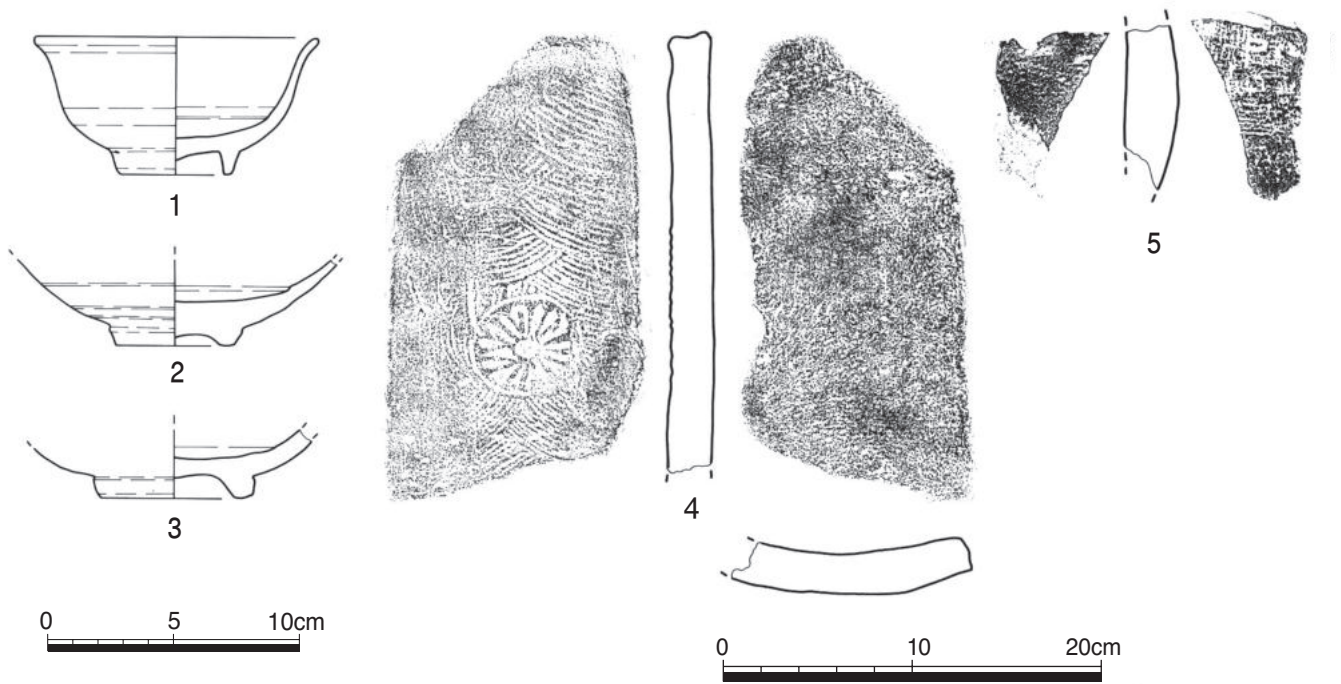
도면 46. 32호주거지 유구 및 출토유물

차륜복합문의 회청색 경질 암키와편이다. 태토는 정선된 사질점토에 석립이 다수 혼입되었다. 등면 문양은

비교적 선명한 편이며, 배면은 중앙에서 확인되는 연철흔을 제외하고는 특징적인 면이 관찰되지 않는다. 분할면도 멸실 마모되어 와도흔 등의 특징이 확인되지 않는다. 현재 길이 26.2cm, 현재 너비 14cm, 두께 2cm

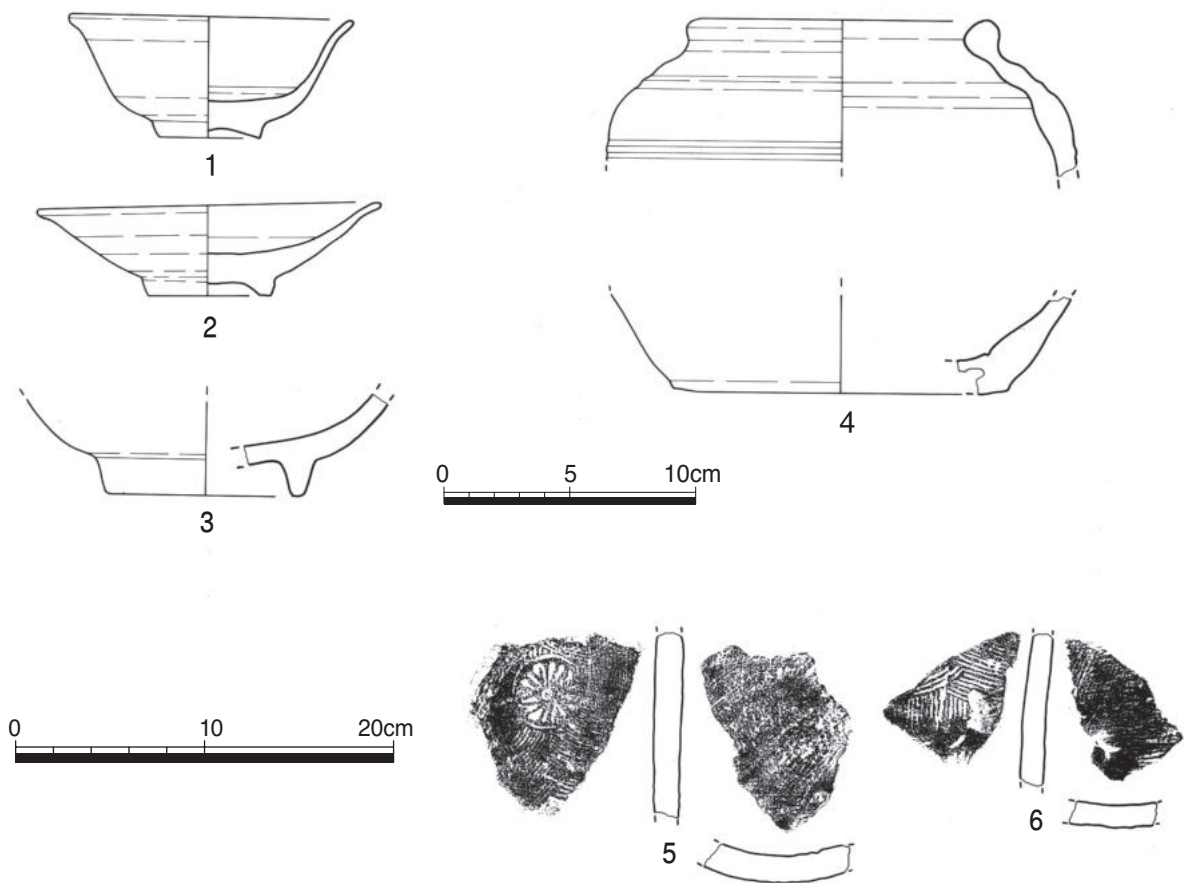
도면 48. 33호주거지 출토유물

저부와 구연부 일부가 남아 있는 것을 도면복원하였다. 태토는 세사립이 다량 혼입된 정선된 점토이다. 내

외면은 회청색이고 속심은 암자색이다. 경질이며 소성상태는 불량하다. 기면은 터짐현상이 심하게 발생하였고 단면에 기공이 많이 확인된다. 구연부와 외면은 자연유가 부착, 산화되어 군데군데 백색을 띤다. 내면에는 내박자흔이 뚜렷하다. 현재 높이 13.0cm

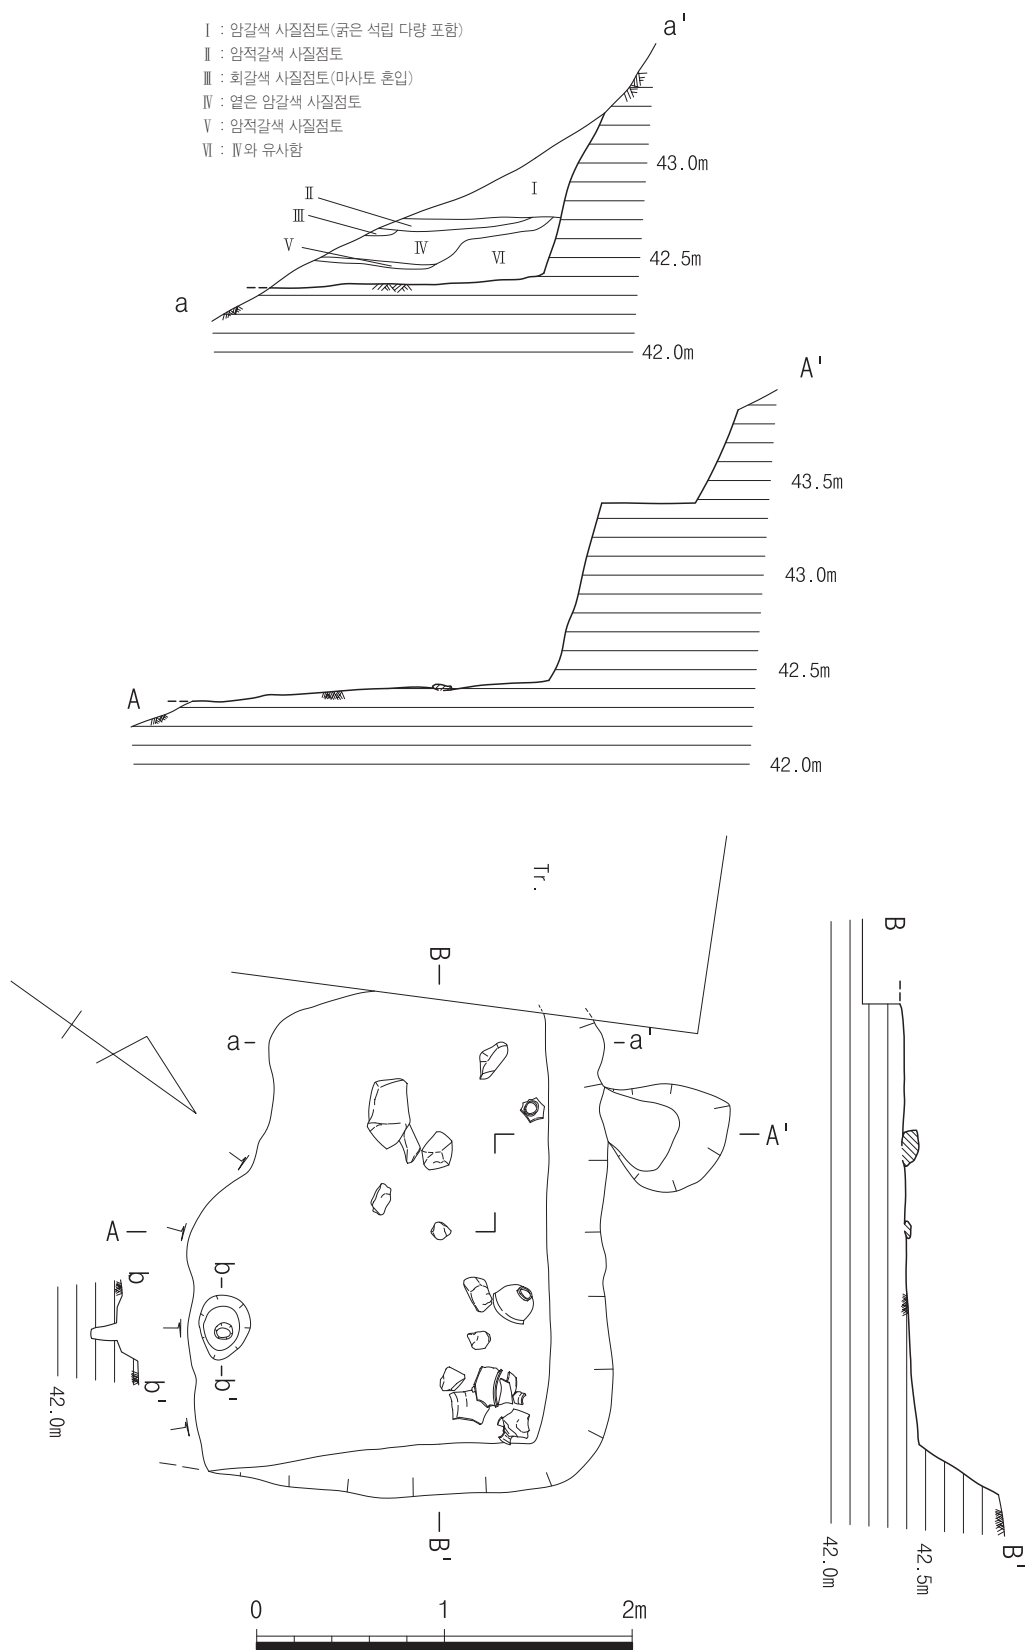
도면 49. 34호주거지 유구

33호 주거지에서 동남쪽으로 7.2m 떨어져 위치하며, 구릉의 남쪽 사면(해발 43m)에 생토층을 굴착하여

조성한 수혈식의 구조이다. 경사면의 아래쪽인 남쪽이 유실되고 서쪽은 시굴조사 때의 트렌치 설정으로 파괴되었으나 남아 있는 상태로 볼 때 평면 형태는 장방형으로 추정된다. 주축 방향은 북동-남서 방향이고 등고선에 평행한다. 남아 있는 규모는 길이 262cm, 217cm, 최대 깊이 77cm이다.

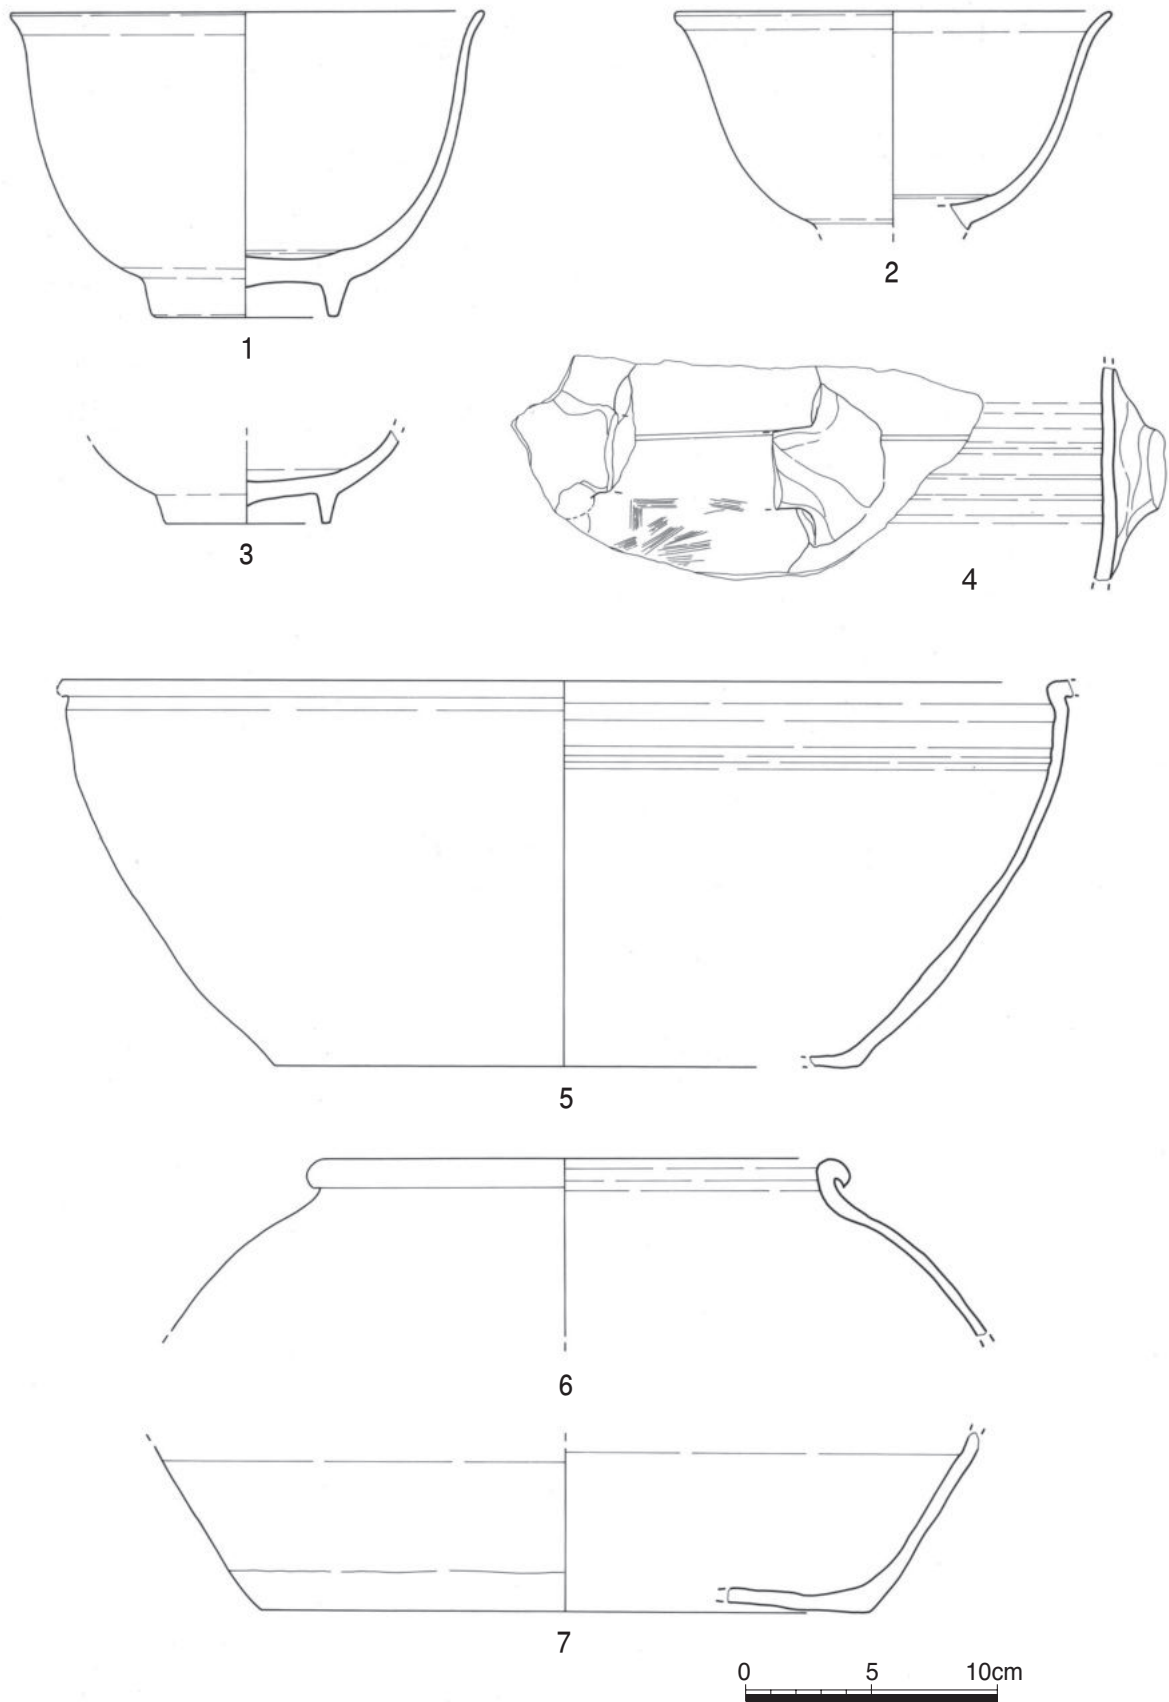
도면 50. 34호주거지 출토유물

일부만 남아 있는 것을 도면복원하였다. 태토는 세사립이 혼입된 정선된 점토이고 외면은 회흑색 내면은 회황색, 속심은 적갈색이다. 연질이며 소성상태는 보통이다. 내면에는 점토띠의 흔적이 일부 관찰된다. 구연부의 내면은 박리되었다. ⑦ 저부편과 같은 개체로 생각된다. 현재 높이 6.9cm

일부만 남아 있는 것을 도면복원하였다. 태토는 세사립이 혼입된 정선된 점토이고 외면은 회흑색 내면은 회황색, 속심은 회색이다. 연질이며 소성상태는 보통이다. 외면에는 평행타날흔이 남아 있다. 동체 하부의 외면은 바닥과 접합후 시계방향로 깎아서 정면하였고 내면은 회전물손질로 정면하였다. 현재 높이 6.5cm

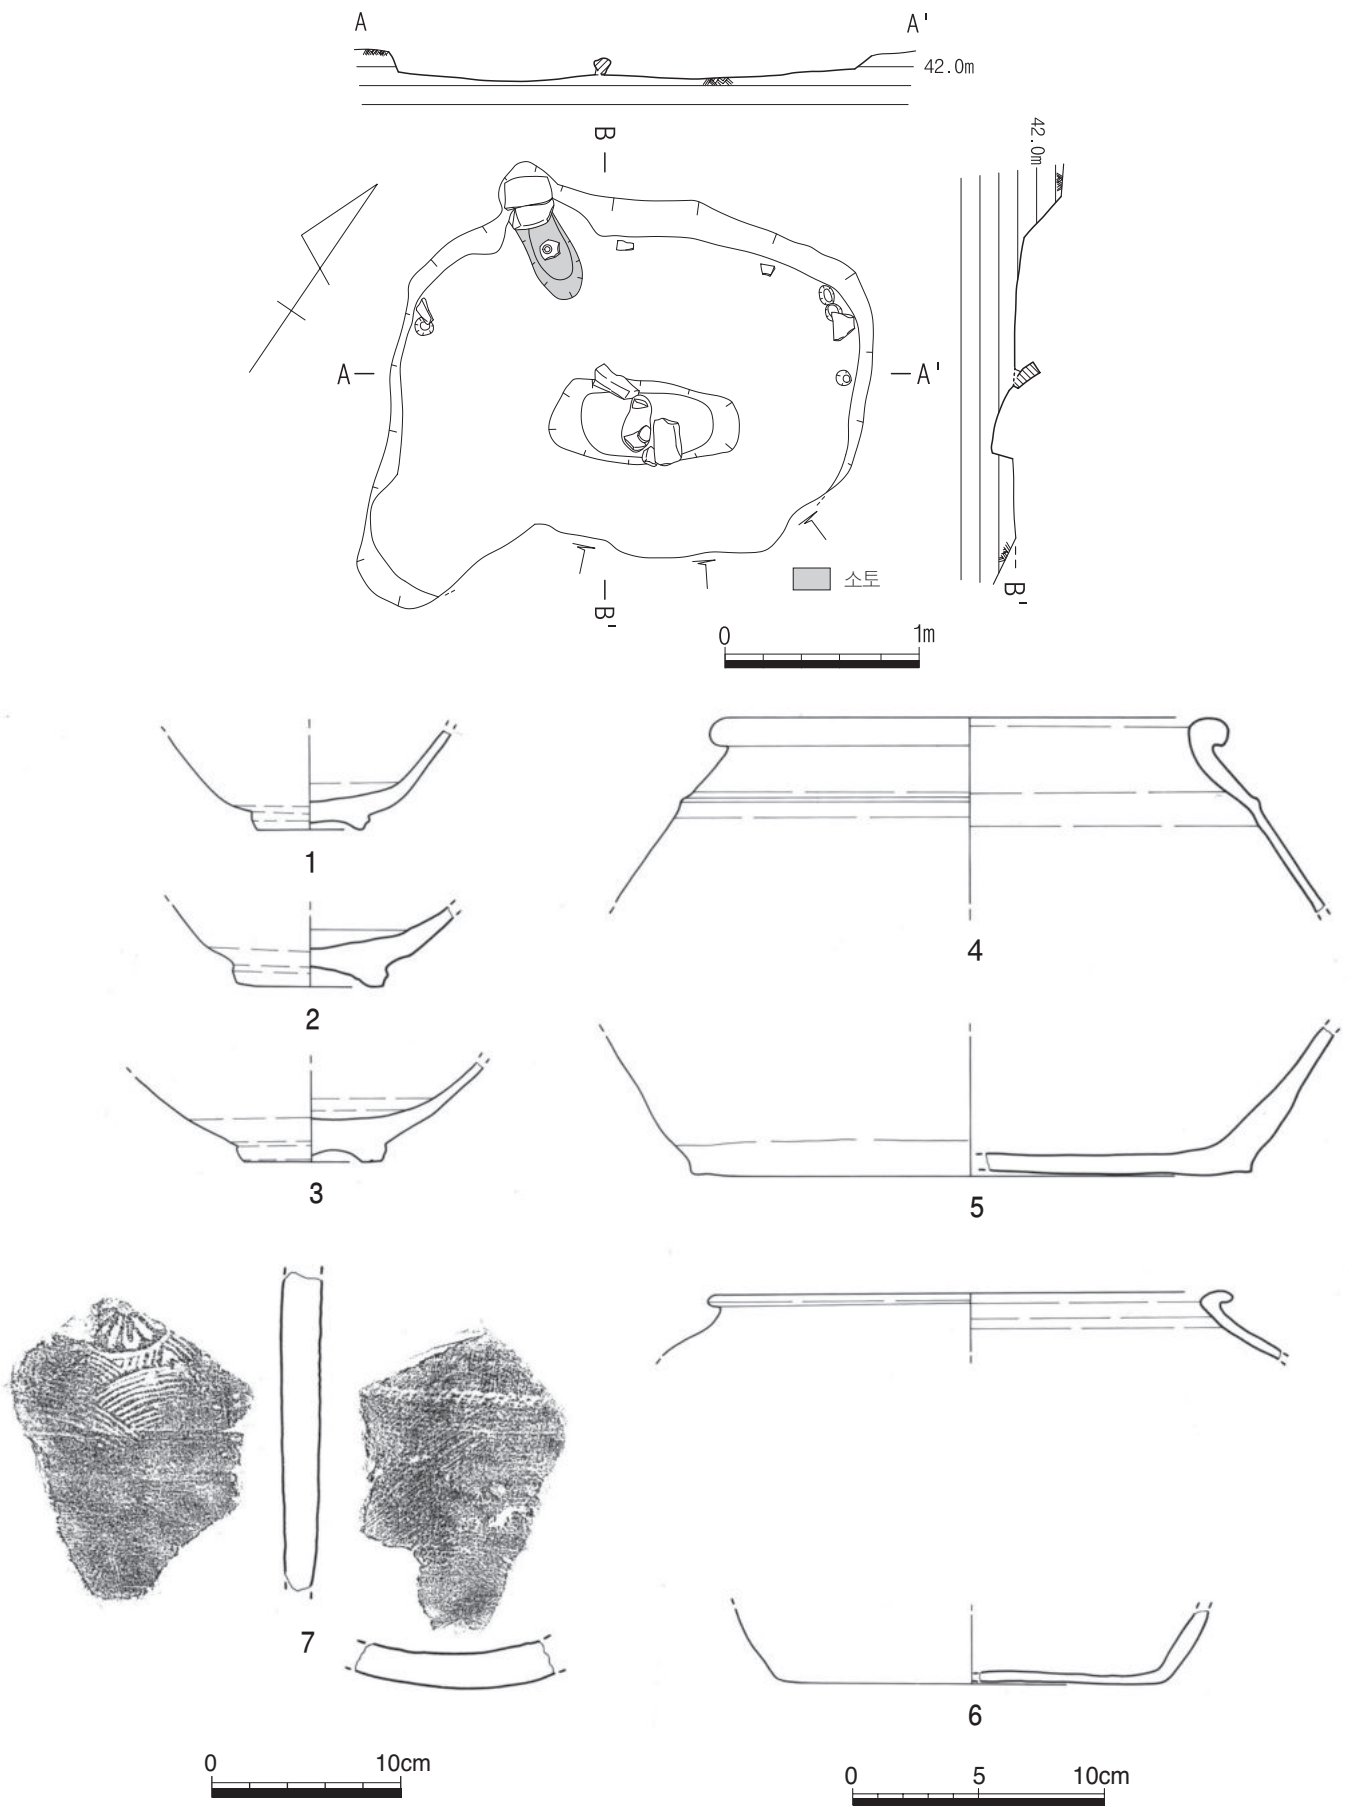
도면 51. 35호주거지 유구 및 출토유물

일부만 남아 있는 것을 도면복원하였다. 태토는 세석립이 다량 혼입된 정선된 점토이고 내외면 모두 회흑색이다. 경질이며 소성상태는 양호하다. 구연부는 밖으로 꺾어 말아 붙였다. 기면은 회전물손질로 정면하였다. 현재 높이 7.6cm

##### ④ 구연부편(도면 51-4, 사진 70-④)

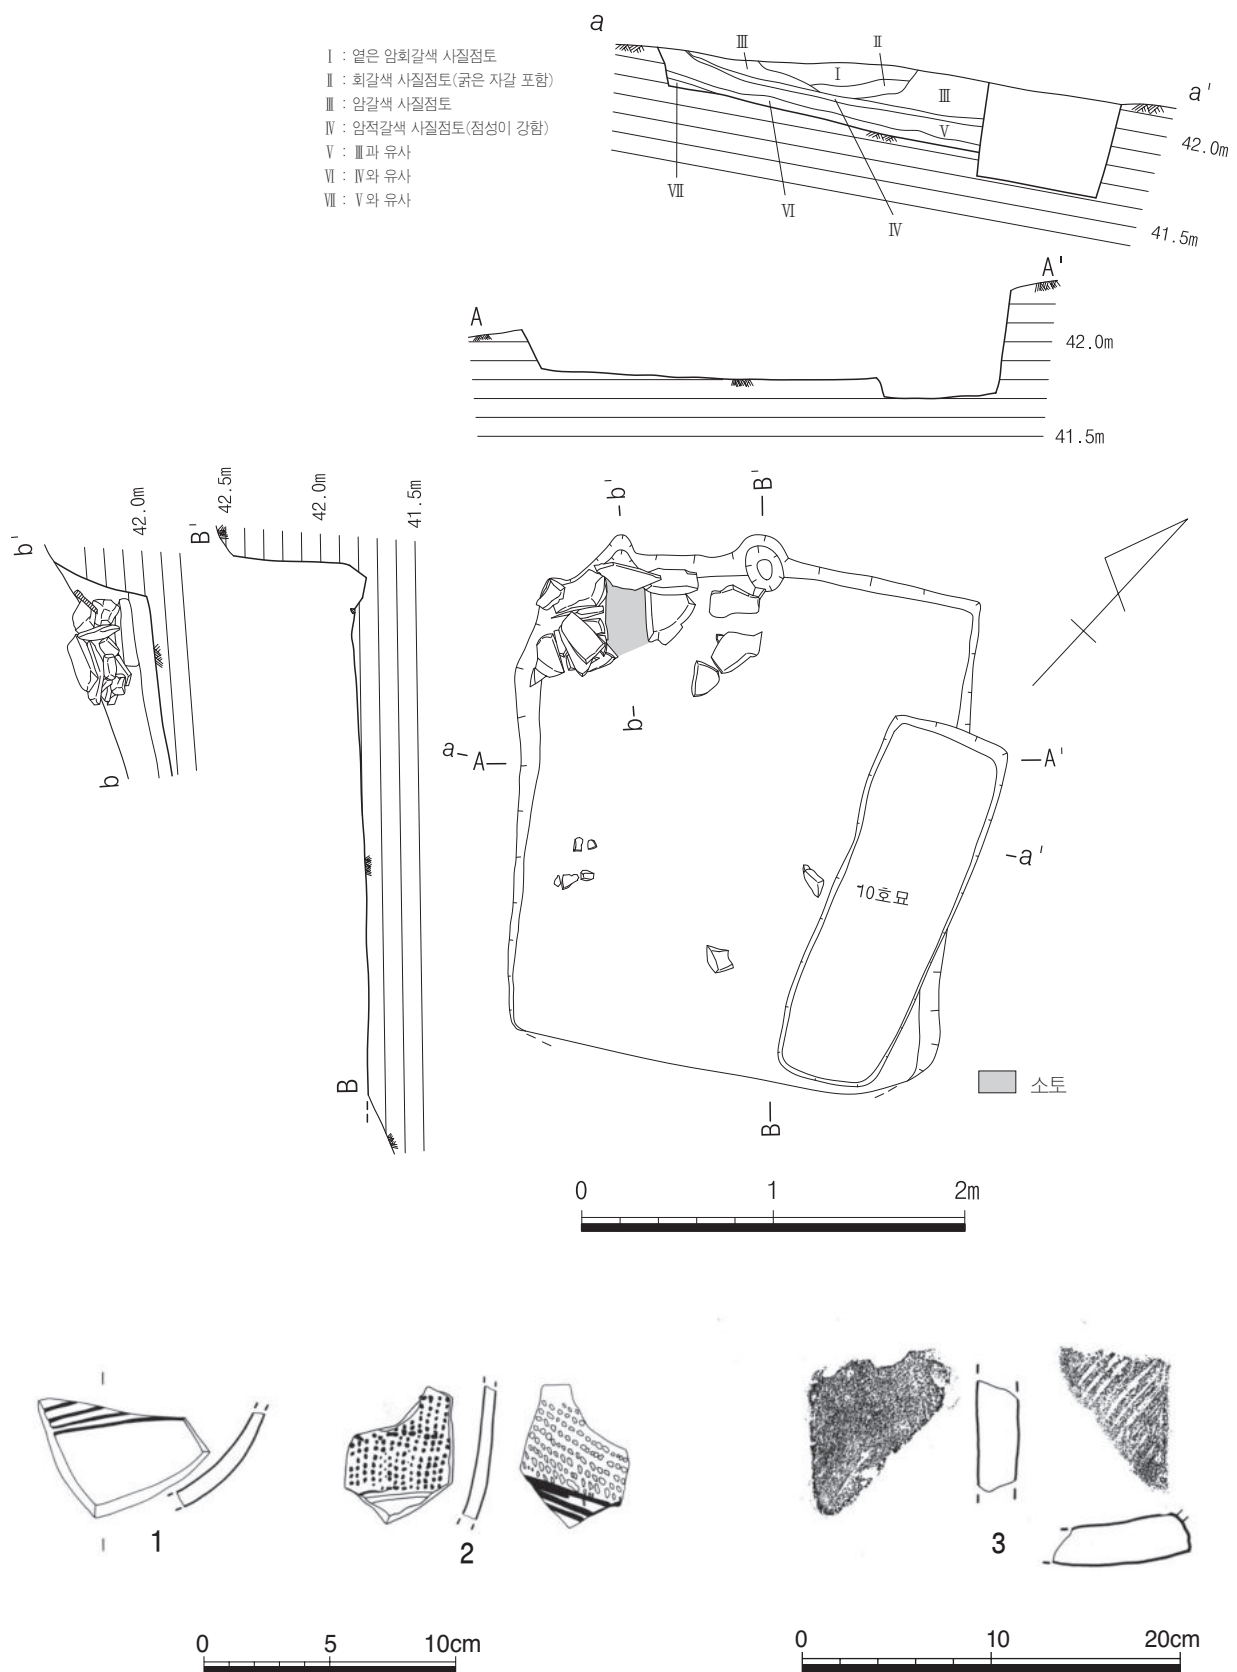
도면 52. 36호주거지 유구 및 출토유물

태도는 회색이며 입자가 치밀하다. 인화기법으로 내외면에 침선문과 점열문을 시문한 다음 백토분장후 유약을 입혔다. 현재 길이 4.0cm

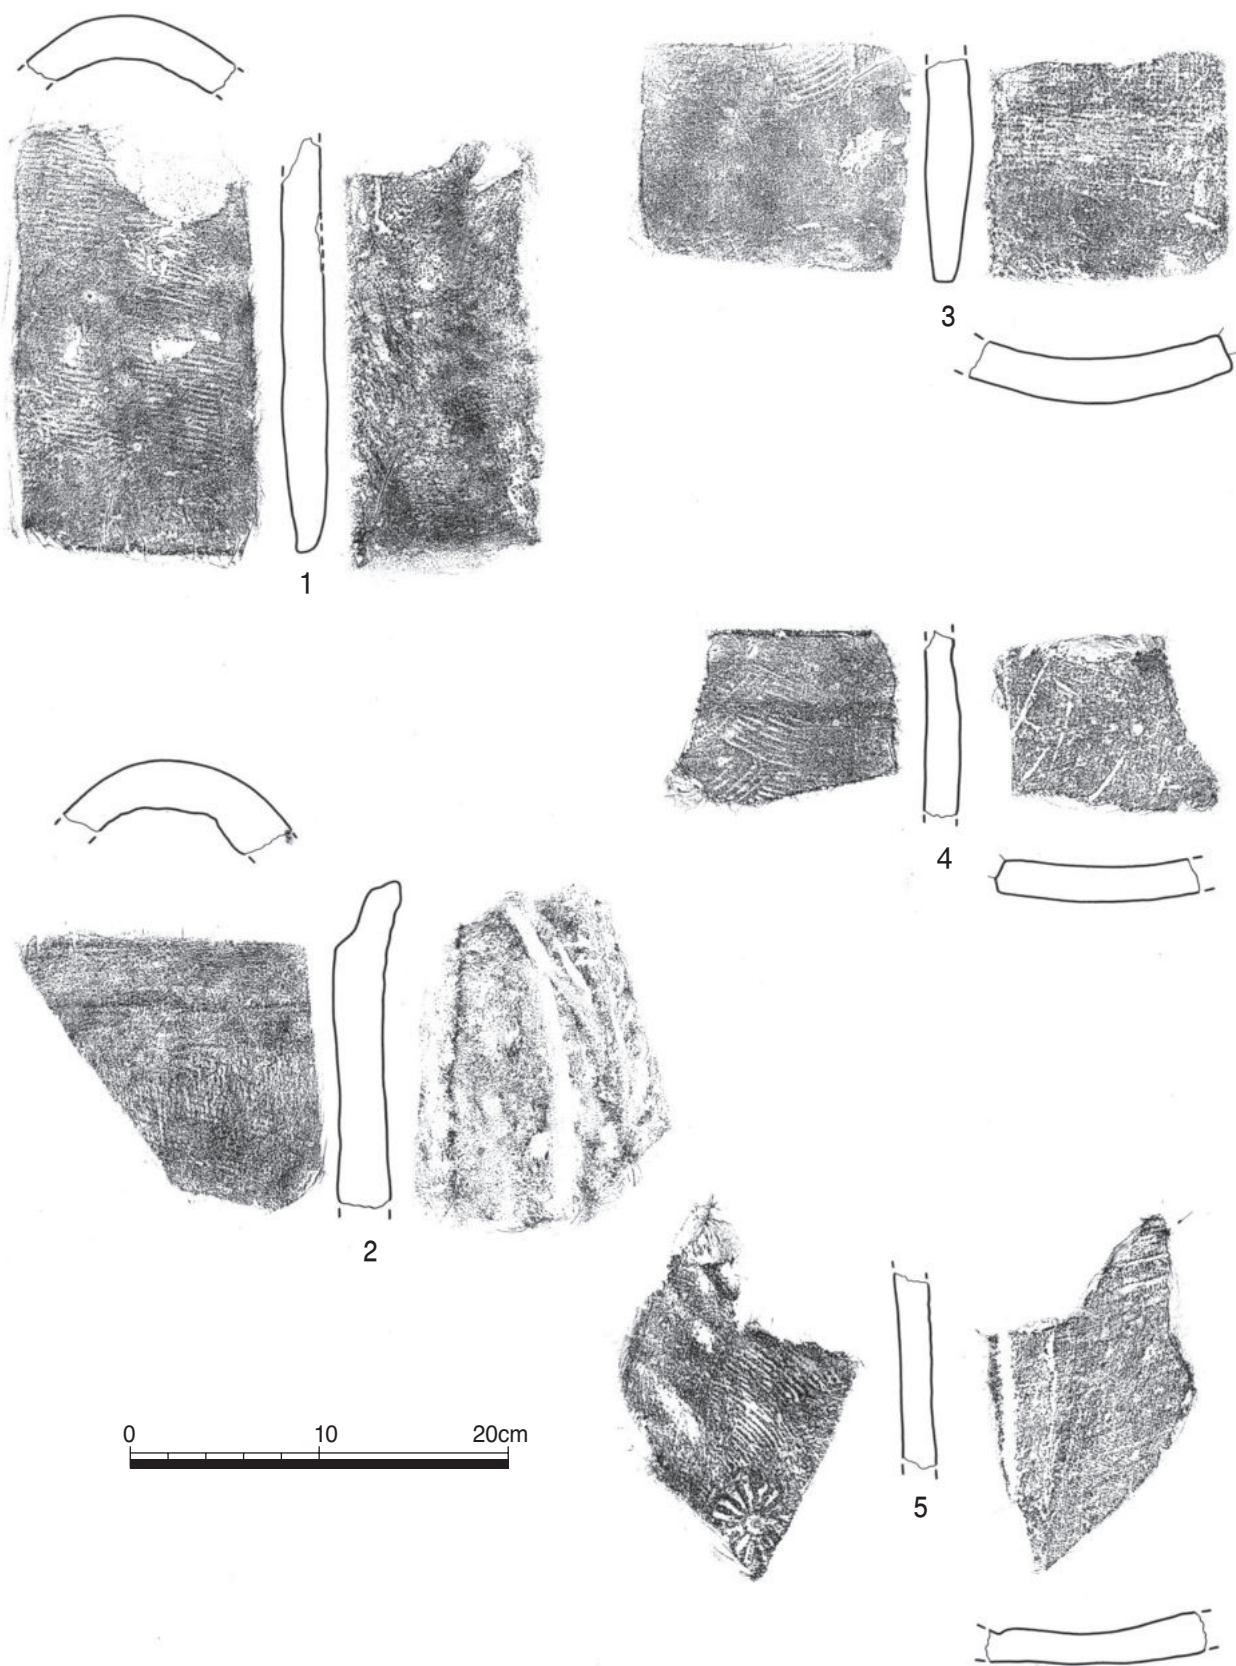
도면 55. 37호주거지 출토유물

무문의 회청색 경질 수키와편이다. 태토는 석립이 일부 혼입된 사질점토이며 등면은 문양이 시문되었으나

물손질되어 문양이 명확하지 않다. 배면은 멸실되어 포흔은 관찰되지 않는다. 분할면은 단면부분이 마모되어 와도흔이 확인되지 않는다. 현재 길이 21cm, 현재 너비 11cm, 두께 1.3cm

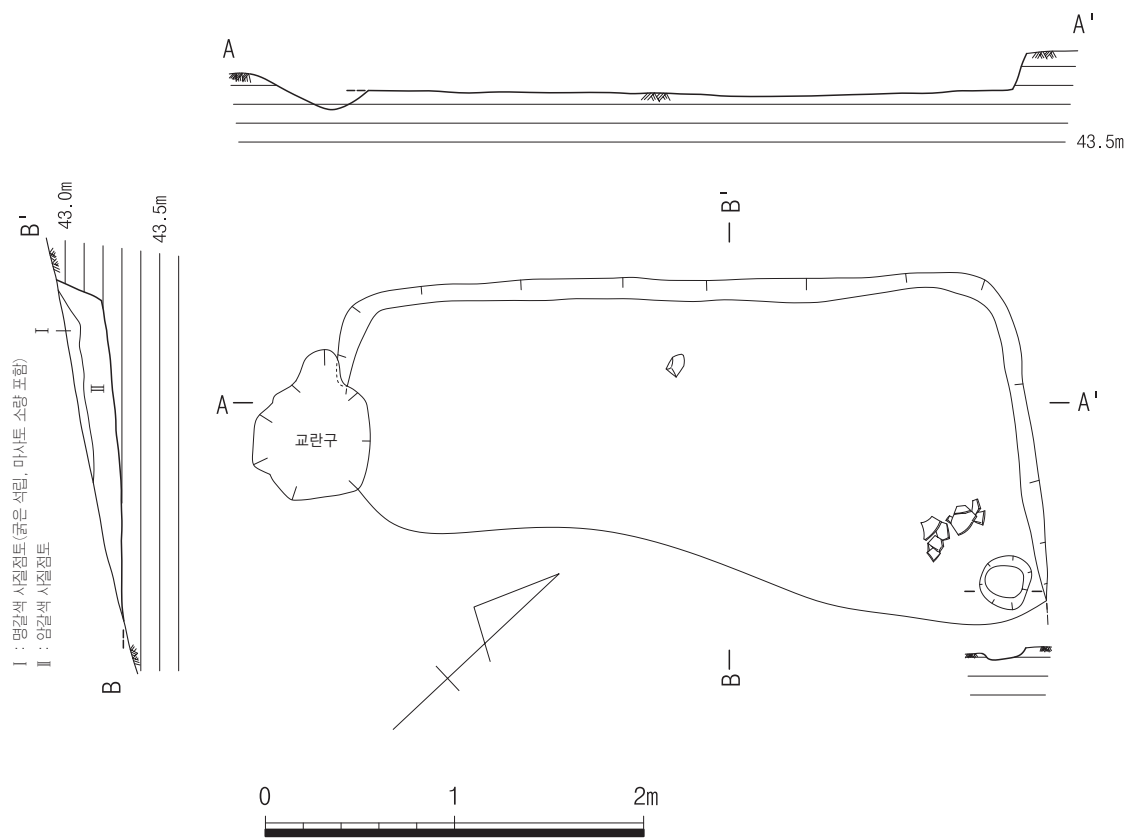
도면 57. 38호주거지 유구 및 출토유물

조성한 수혈식의 구조이다. 경사면의 아래쪽인 남동쪽이 유실되었으나 남아 있는 상태로 볼 때 평면 형태는 방형 또는 장방형일 것으로 추정된다. 규모는 길이 364cm, 남아 있는 너비 170cm, 최대 깊이 28cm이다.

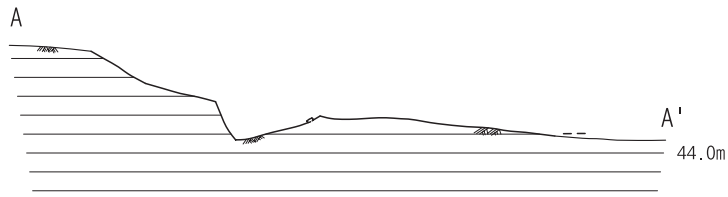
도면 62. 5호수혈 유구

- I : 암갈색 사질점토
- II : 붉은 암갈색 사질점토(마사토 소량 포함)
- III : 붉은 황갈색 사질점토(마사토 포함층)

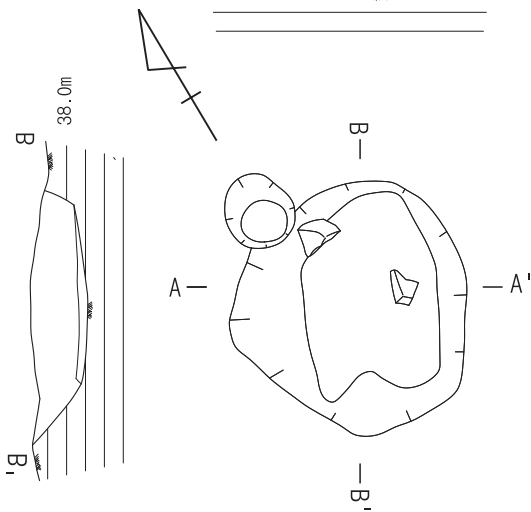
도면 64. 7호수혈 유구

- I : 적갈색 사질점토(점성이 강함)
- II : 회갈색 사질점토(굵은 석립 포함)
- III : 붉은 적갈색 사질점토

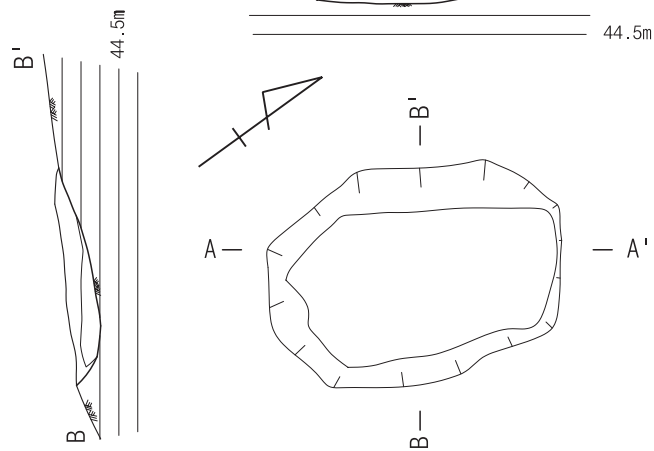
도면 65. 8호수혈 유구

- I : 암적갈색 사질점토(소토, 굵은석립 포함)
- II : 암갈색 사질점토(목탄흔 소량 포함)
- III : 흑갈색 사질점토(목탄흔 집중 노출층)
- IV : 회황갈색 사질점토(마사토 소량 포함)

조사구역의 구릉 동쪽 사면(해발 44m)에 위치하며 7호 수혈과 80cm 거리를 두고 인접해 있다. 생토층을 파고 조성되었으며 평면 형태는 타원형이다. 주축 방향은 북동-남서 방향으로 등고선에 평행한다. 규모는 길

이 158cm, 너비 117cm, 최대 깊이 15cm이다.

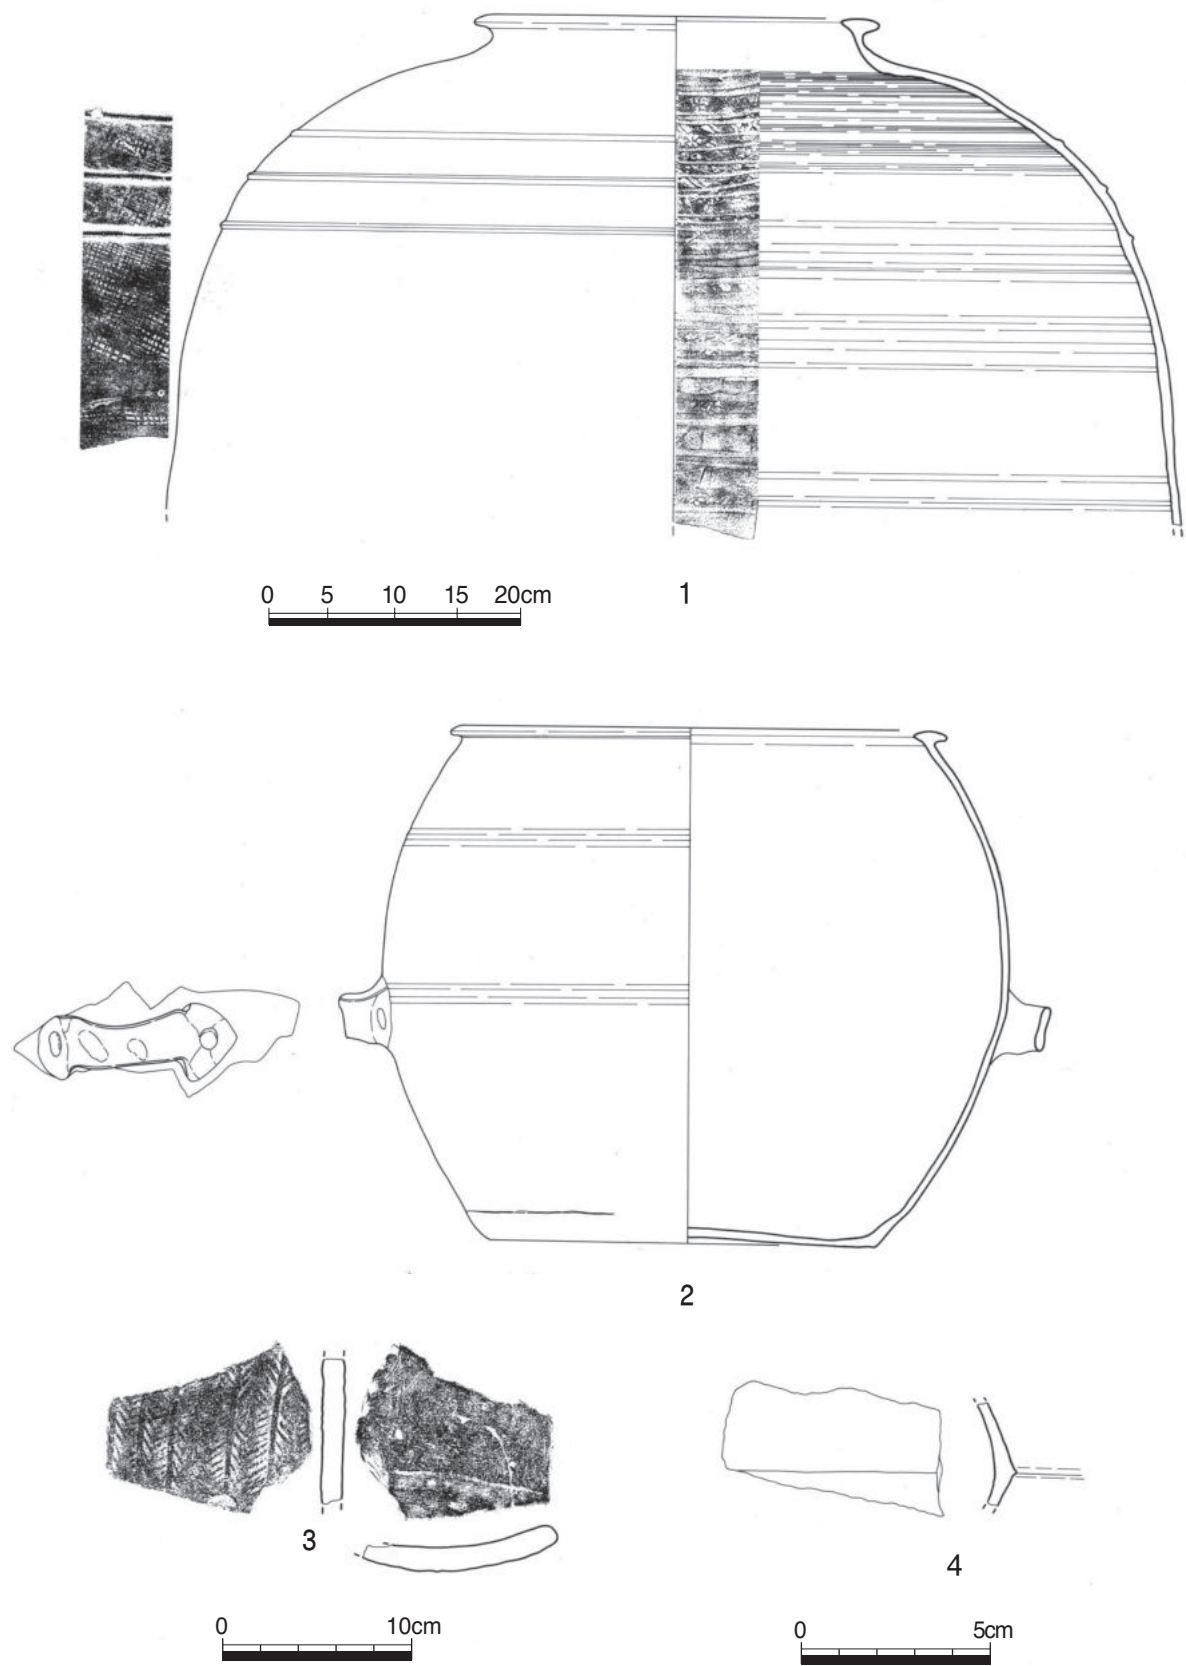
도면 69. 1호건물지 출토유물

구연부와 동체부가 일부 남은 것을 도면복원하였다. 태토는 세석립이 다량 혼입된 정선된 점토이고 외면

은 회흑색, 내면은 회청색, 속심은 암자색이다. 경질이며 소성상태는 양호하다. 외면에는 자연유가 부착 산화되어 기면이 거칠다. 동체부의 외면에는 사방향으로 격자타날을 한 다음 돌대를 만들어 붙였다. 돌대의 단면은 삼각형이다. 내면에는 점토피흔과 화문 내박자흔, 회전물레흔이 혼재되어 나타난다. 구연부의 내외면은 회전물손질로 정면되었다. ⑬의 저부편과 동일 개체일 가능성이 있다. 현재 높이 39.8cm

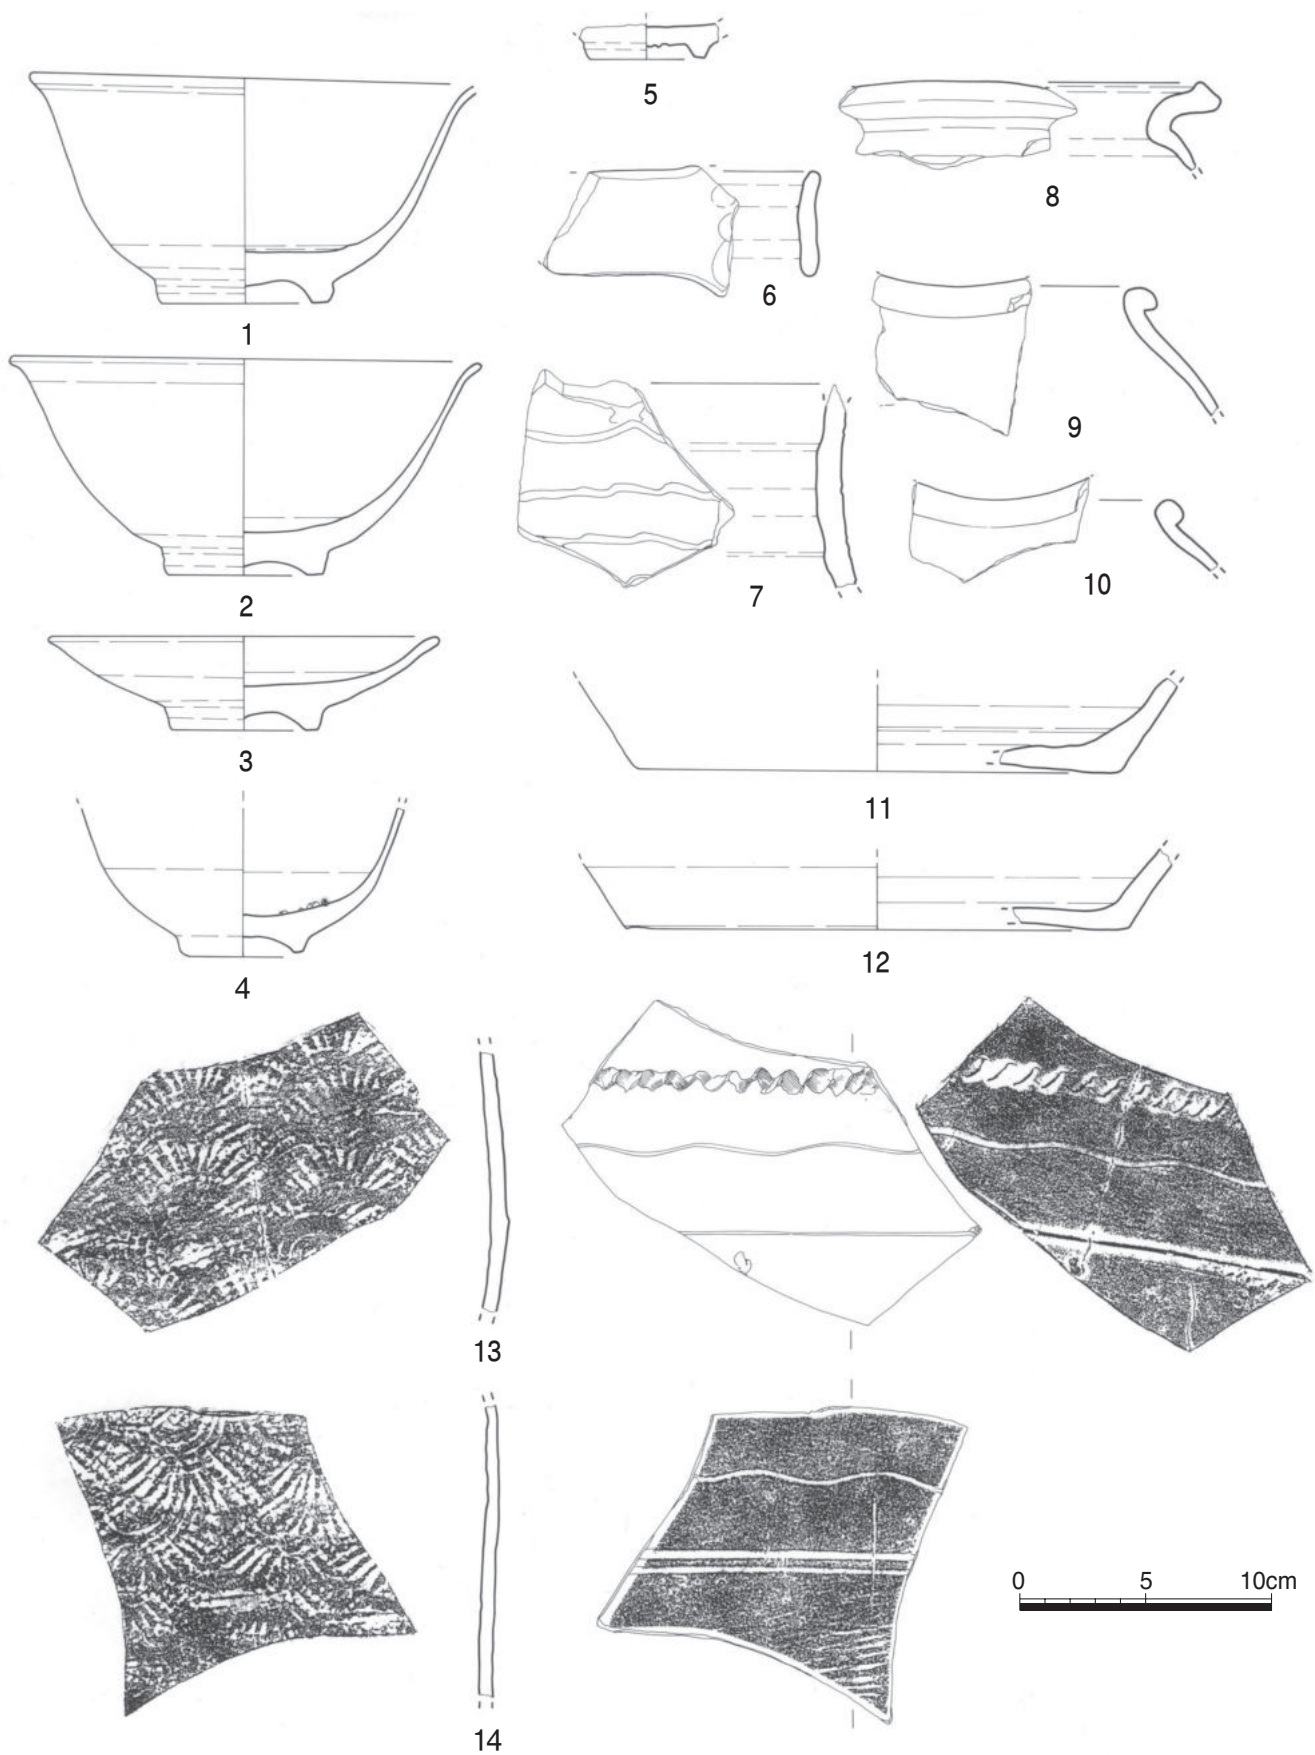
도면 72. 2호건물지 출토유물

일부만 남아 있다. 태토는 세사립이 혼입된 정선된 점토이며 내외면은 모두 회흑색, 속심은 암자색이다. 경질이며 소성상태는 양호하다. 밖으로 말아서 붙였다. 내외면 모두 회전물손질로 정면되었다. 현재 높이 3.3cm

일부만 남아 있는 것을 도면복원하였다. 태토는 세사립이 혼입된 정선된 점토이며 내외면은 모두 회백색, 속심은 적갈색이다. 연질이며 소성상태는 양호한 편이다. 외면에는 격자타날흔이 뚜렷하게 남아 있고 바닥과의 접합부는 깎기로 정면한 흔적이 있다. 현재 높이 3.4cm
