華城 盤松里 中世遺蹟

15 東灘 宅地開發事業地區內  
地 點 發掘調查報告書

韓國文化財研究所  
畿甸文化財研究所  
附設

學術調查報告 第72冊

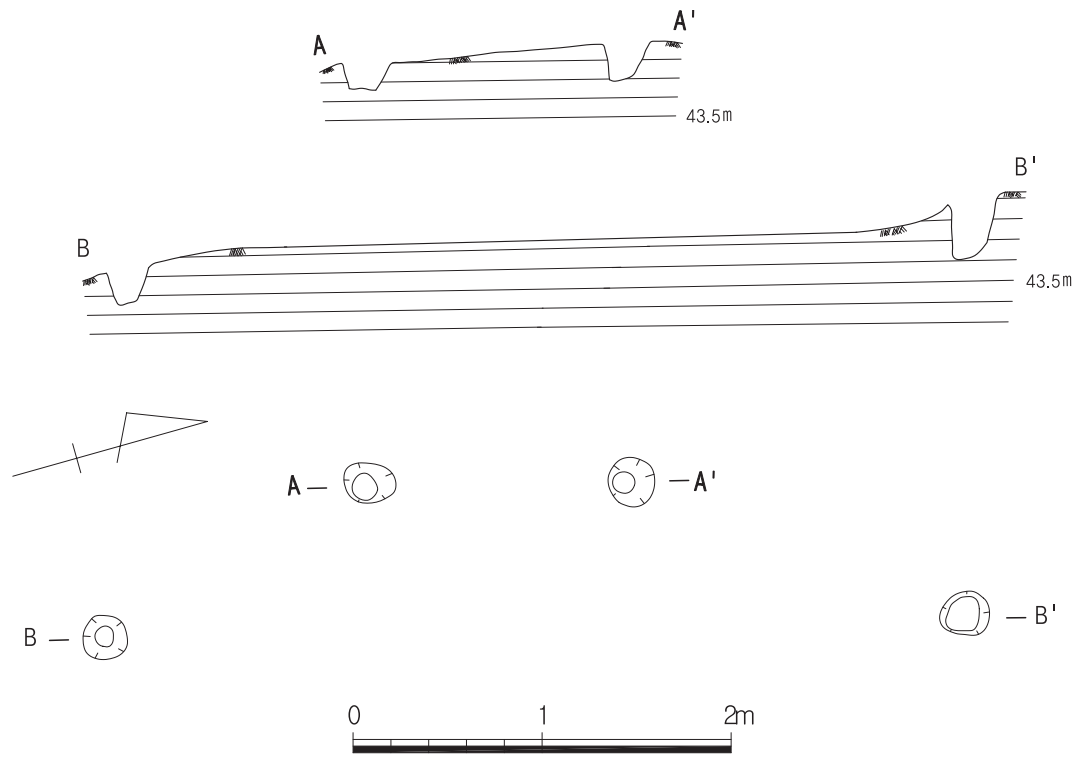
도면 74. 지상식 건물지 유구

조사구역의 구릉 동쪽 사면(해발 44m) 37호 주거지와 38호 주거지 사이에 위치한다. 경사면의 아래쪽이 유실되어 전체적인 면모를 파악하기는 어렵다. 주철은 남북방향을 주축으로 2개씩 2열이 확인되었다. 각 열의 주철간 간격은 110cm · 428cm로 각각 달라서 칸수를 구분하기가 어렵고 더불어 평면형태를 파악할 수가 없다. 주철의 규모는 지름이 25cm 내외이고, 깊이가 15~30cm 정도이다.

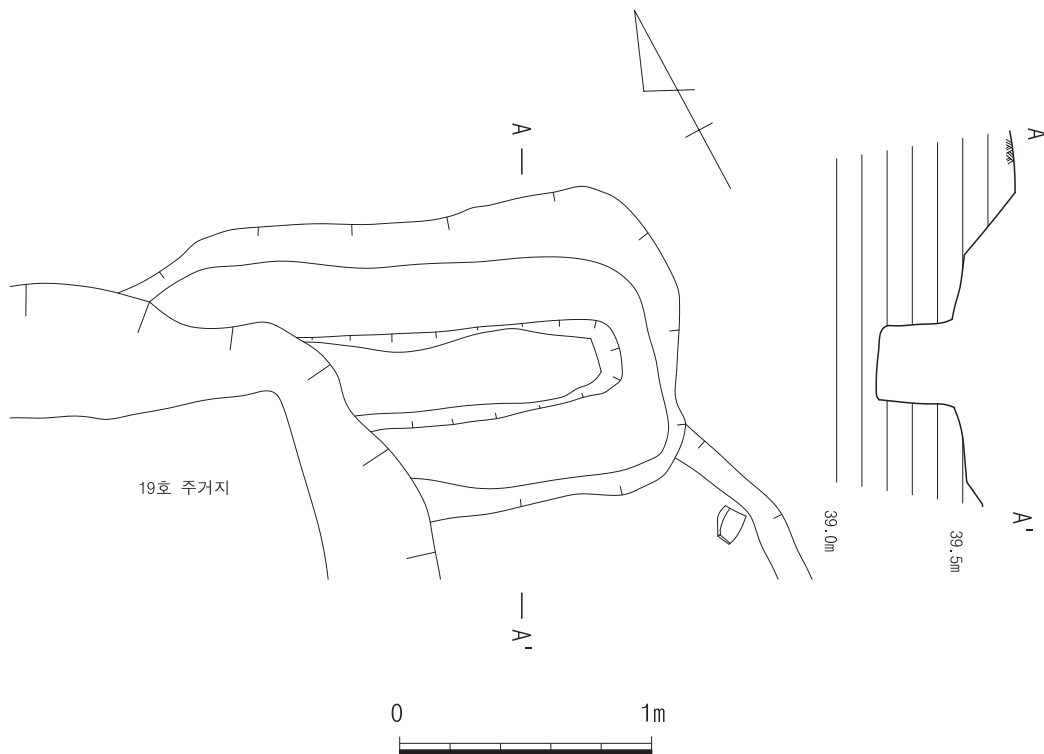
도면 77. 3호묘 유구

구릉의 서쪽 사면(해발 39m)에 위치하며, 18호 주거지와 19호 주거지와 중복되었다. 18호 주거지를 파괴하고 조성되었으며, 19호 주거지가 만들어지면서 서쪽의 대부분이 다시 파괴되었다. 평면 형태는 세장방형이다. 주축 방향은 동-서 방향으로 등고선에 직교한다. 남아 있는 외광의 규모는 길이 185cm, 너비 118cm, 최대 깊이 10cm, 내광의 규모는 길이 118cm, 너비 35cm, 최대 깊이 30cm다.

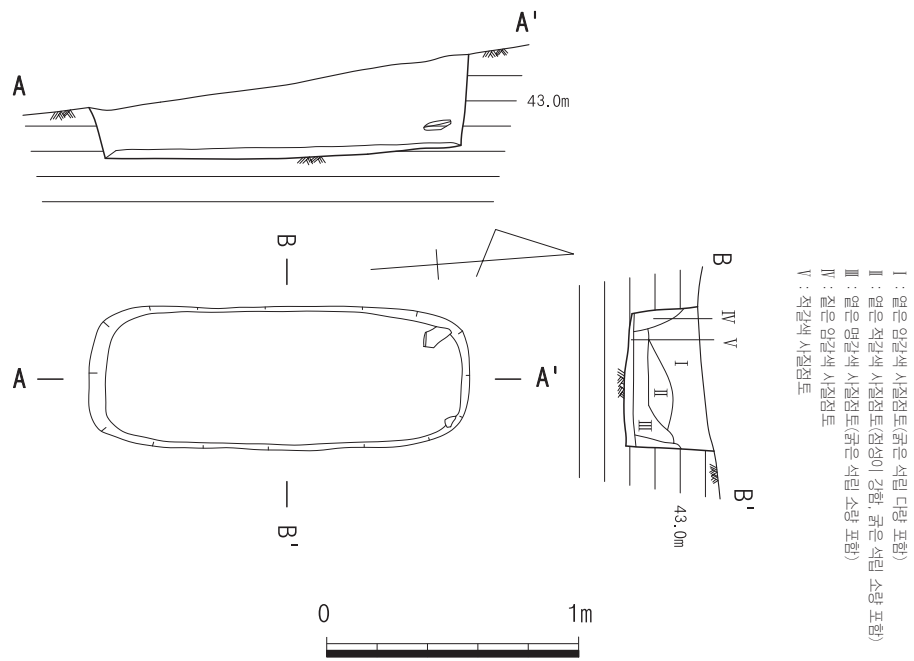
도면 81. 7호묘 유구

구릉의 남쪽 사면(해발 43m)에 위치하며 32호 주거지에서 동쪽으로 10.4m 떨어져 있다. 생토층을 파고 조성되었으며, 평면 형태는 세장방형이다. 주축 방향은 남-북 방향으로 등고선에 직교한다. 규모는 길이 152cm, 너비 57cm, 최대 깊이 35cm이다.

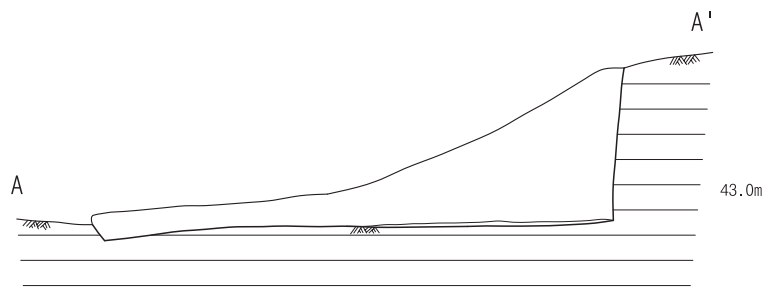
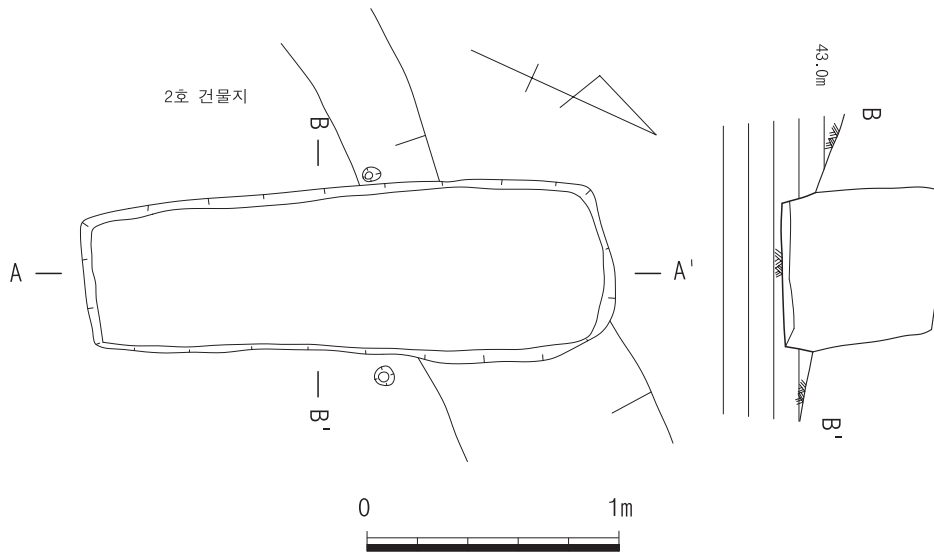
도면 85. 11호묘 유구

### 가. 遺構(도면 85, 사진 93-④)

구릉의 남쪽 사면(해발 43m)에 10호 묘에서 북으로 2m 떨어져 위치하며, 2호 건물지와 중복되었다. 생토층을 파고 조성되었으며, 평면 형태는 세장방형이다. 주축 방향은 북서-남동 방향으로 등고선에 직교한다. 규모는 길이 202cm, 너비 81cm, 최대 깊이 60cm이다.

2호 건물지의 북쪽을 파괴하고 만들었으며 경사면의 위쪽인 북쪽이 깊게 남아 있고 남쪽은 삭평이 심하다. 네 벽은 수직에 가까우며 바닥면은 평탄하다.

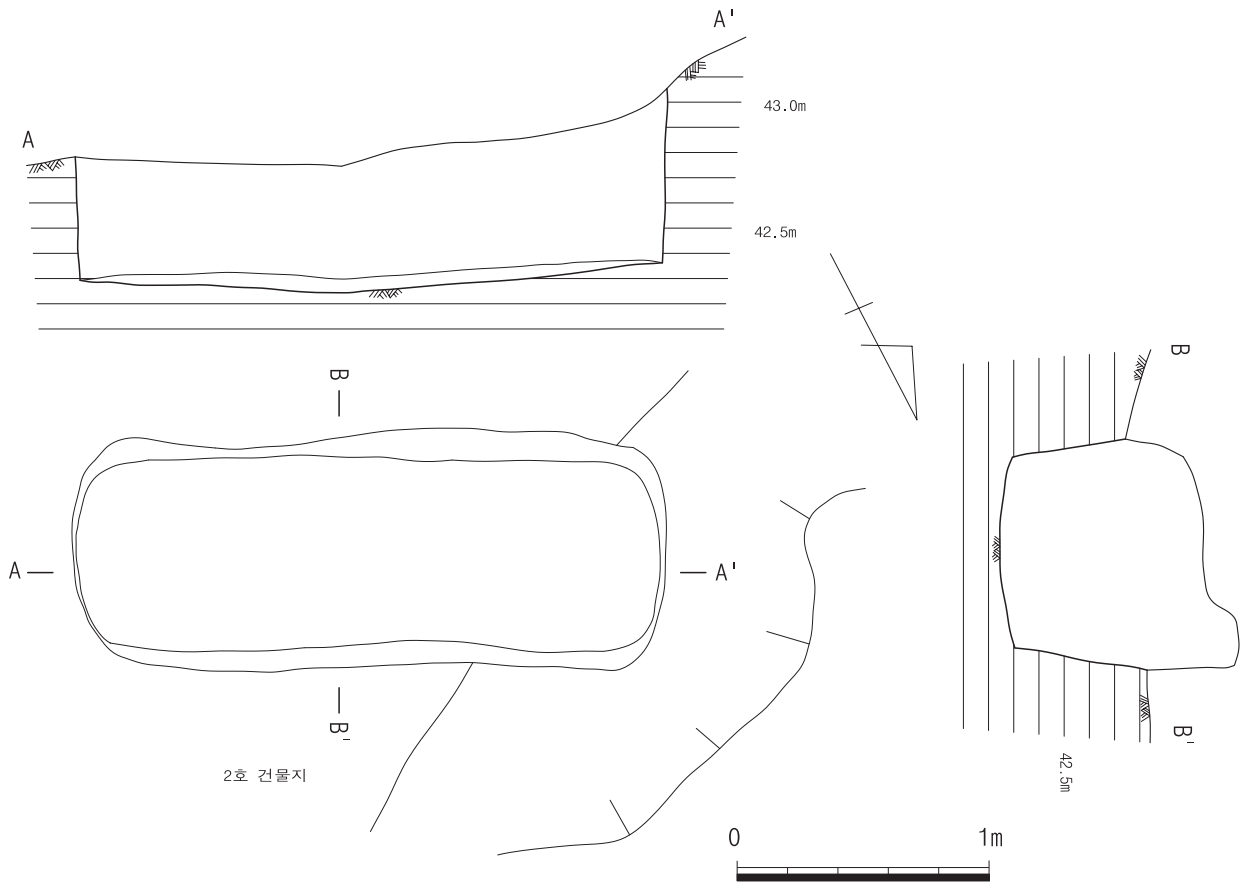
도면 86. 12호묘 유구

### 가. 遺構(도면 86, 사진 93-⑤)

구릉의 남쪽 사면(해발 43m)에 10호 묘에서 북으로 6.5m 떨어져 위치하며, 2호 건물지와 중복되었다. 생토층을 파고 조성되었으며, 평면 형태는 세장방형이다. 주축 방향은 동-서 방향으로 등고선에 직교한다. 규모는 길이 233cm, 너비 99cm, 최대 깊이 56cm이다.

2호 건물지의 북쪽을 파괴하고 만들었으며 길이에 비해 너비가 넓다. 네 벽은 수직에 가까우며 바닥면은 평탄하나 안쪽으로 경사진다.

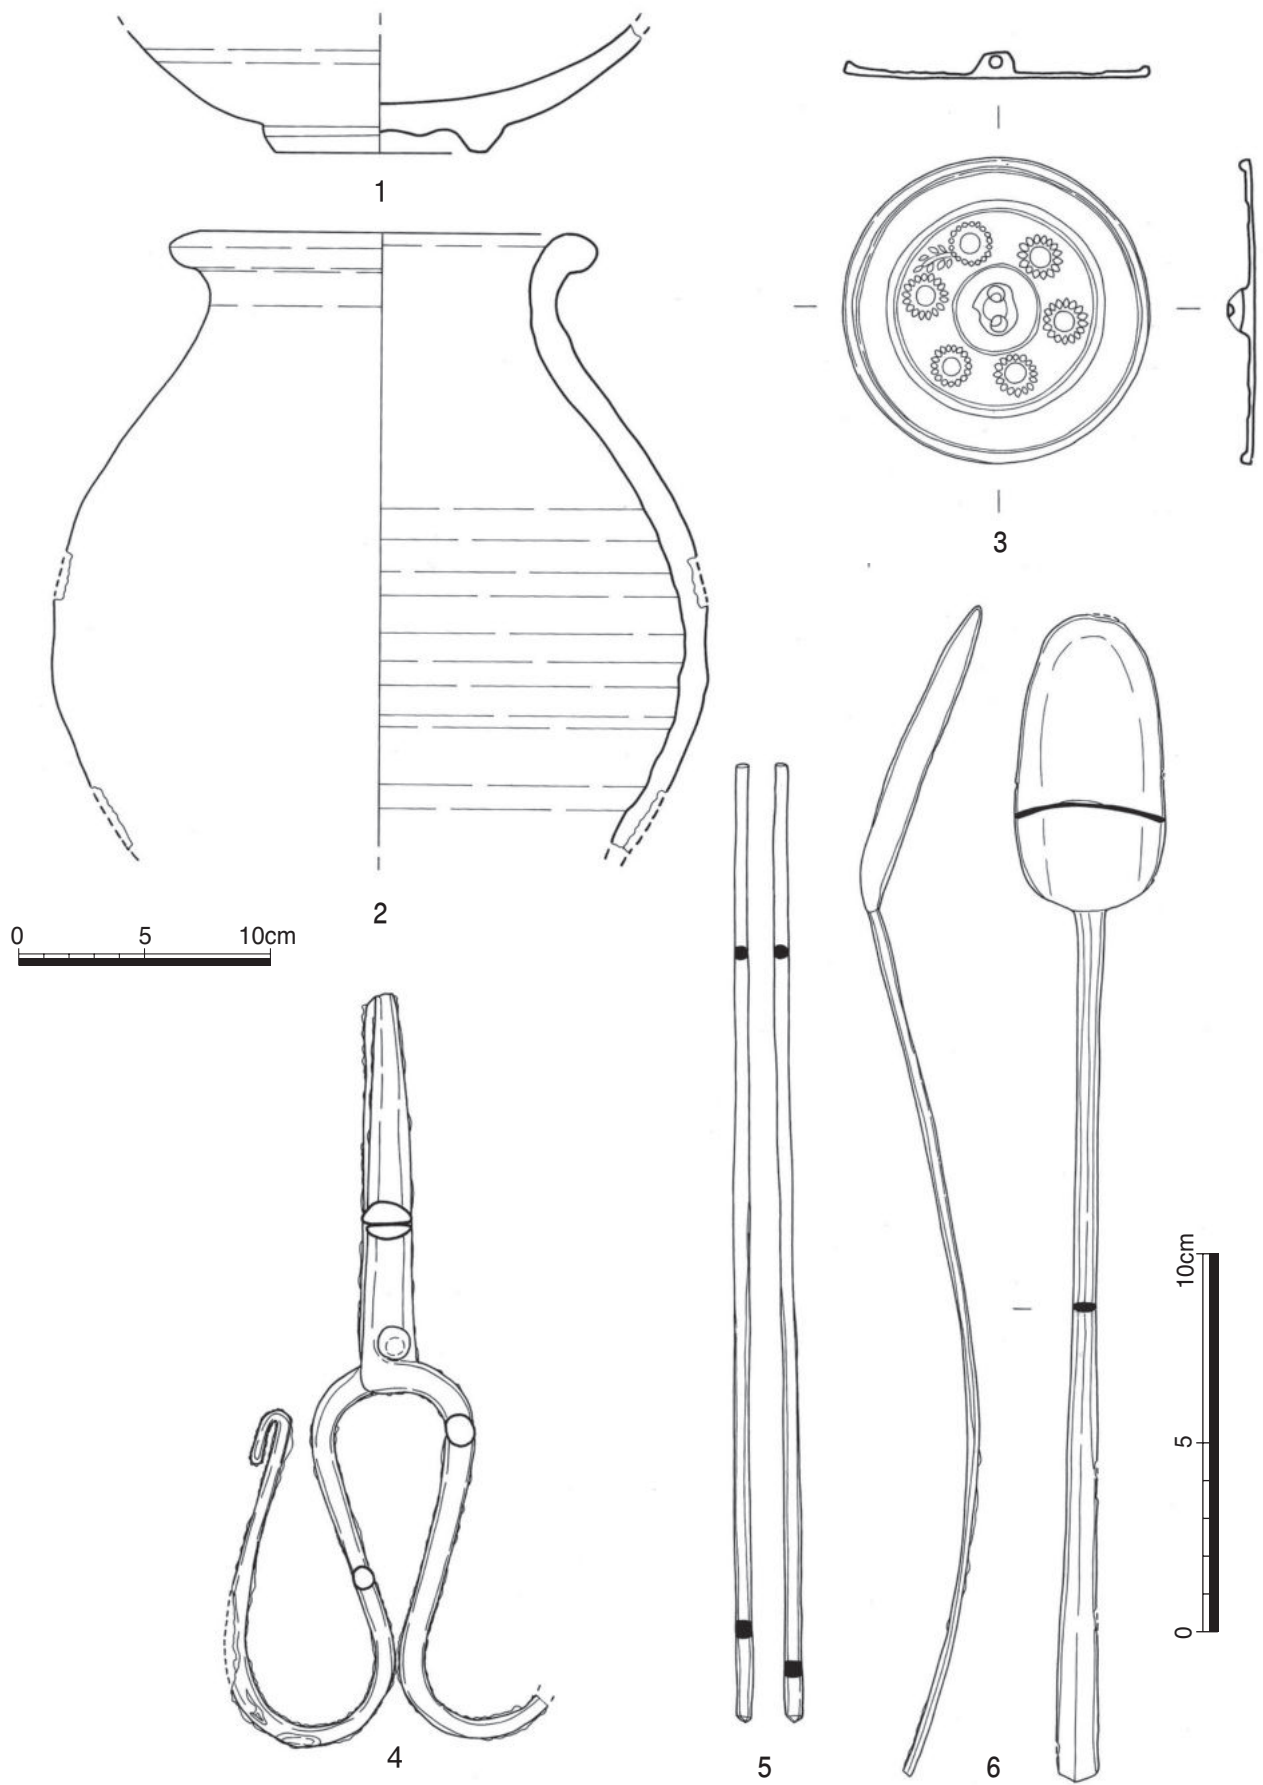
도면 89. 14호묘 출토유물

태토는 회색이며 입자가 치밀하다. 내외면에 회녹색이 도는 유약을 전면에 시유하였는데 일부는 뭉쳐지고 일부는 회백색으로 산화되었다. 내면에는 태토받침흔이 2군데 남아 있다. 굽의 접지면과 안쪽에 모래가 소량 부착되어 있다. 현재 높이 3.1cm

##### ① 백자 저부(도면 89-1, 사진 96-①)

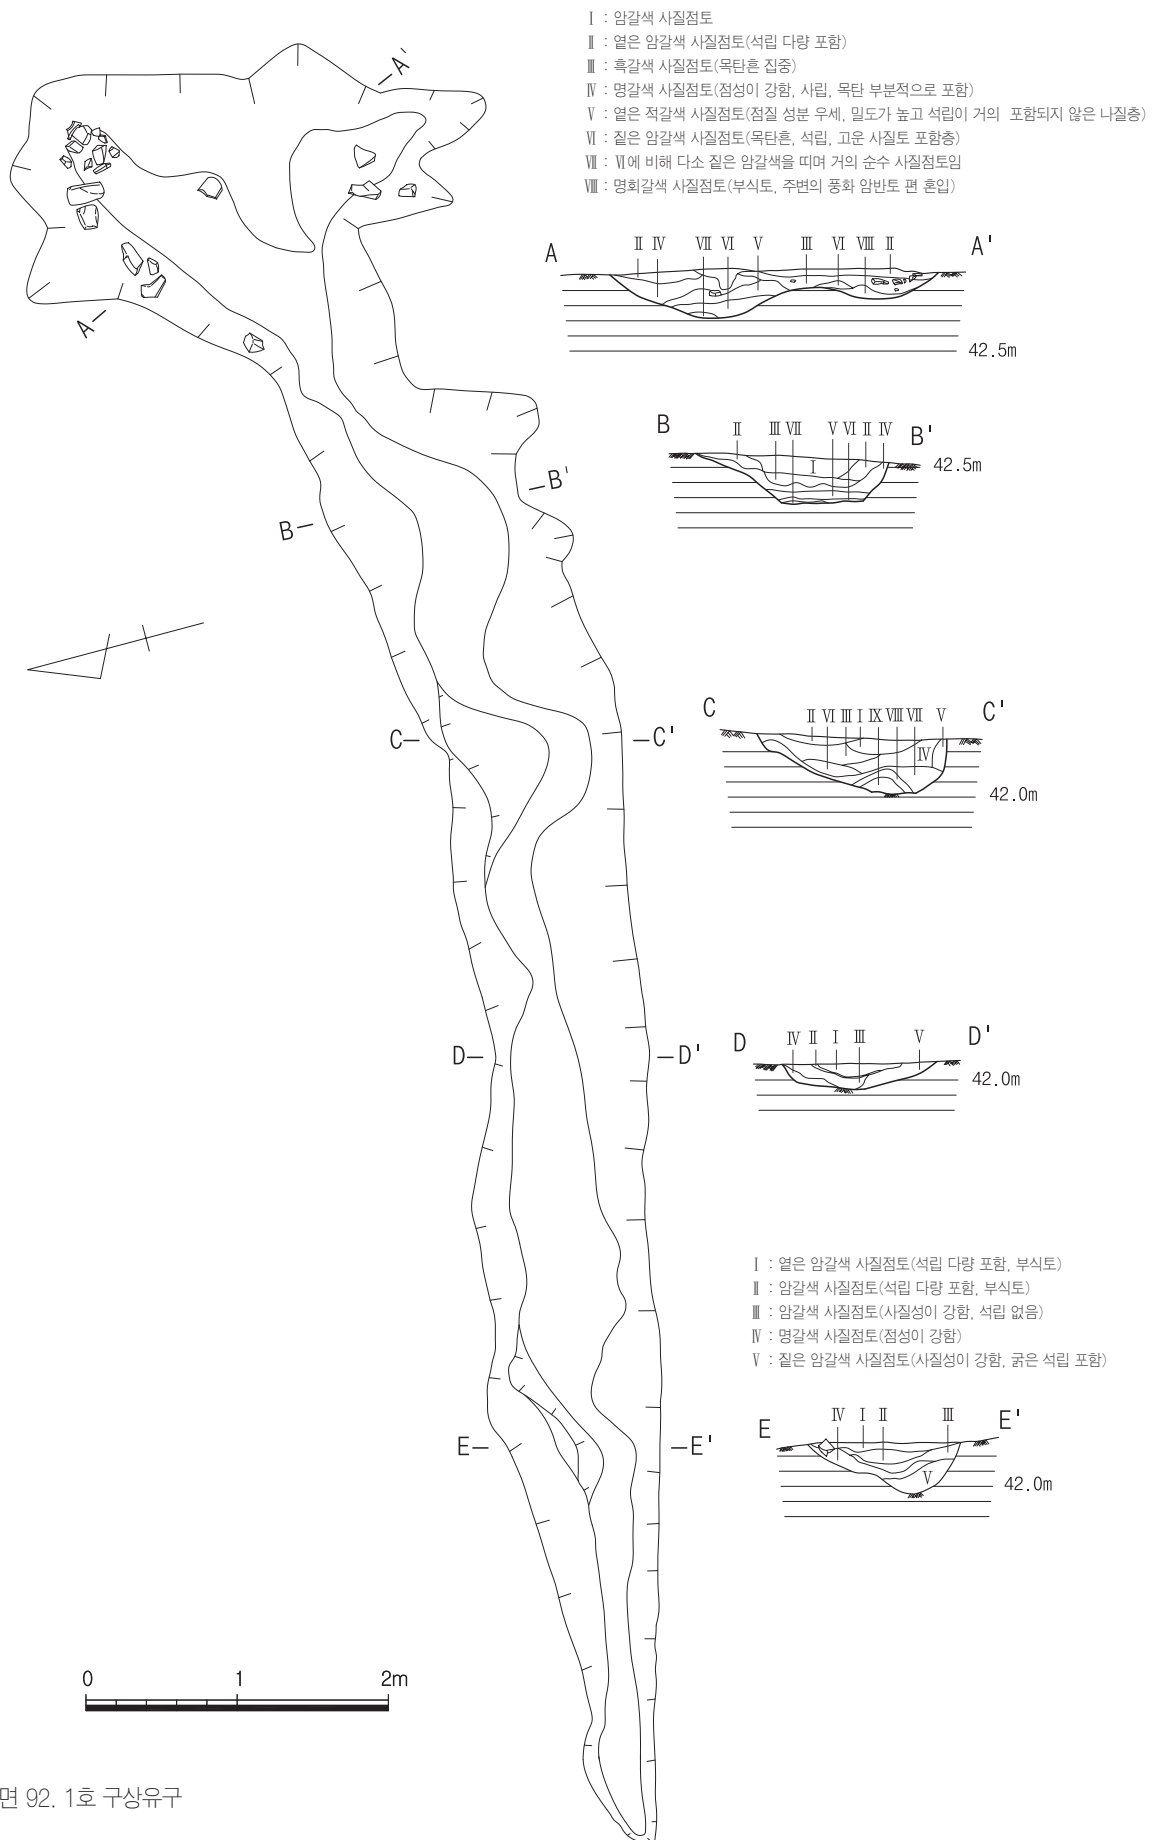
도면 92. 1호 구상유구

#### 가. 遺構(도면 92, 사진 98~99-①~④)

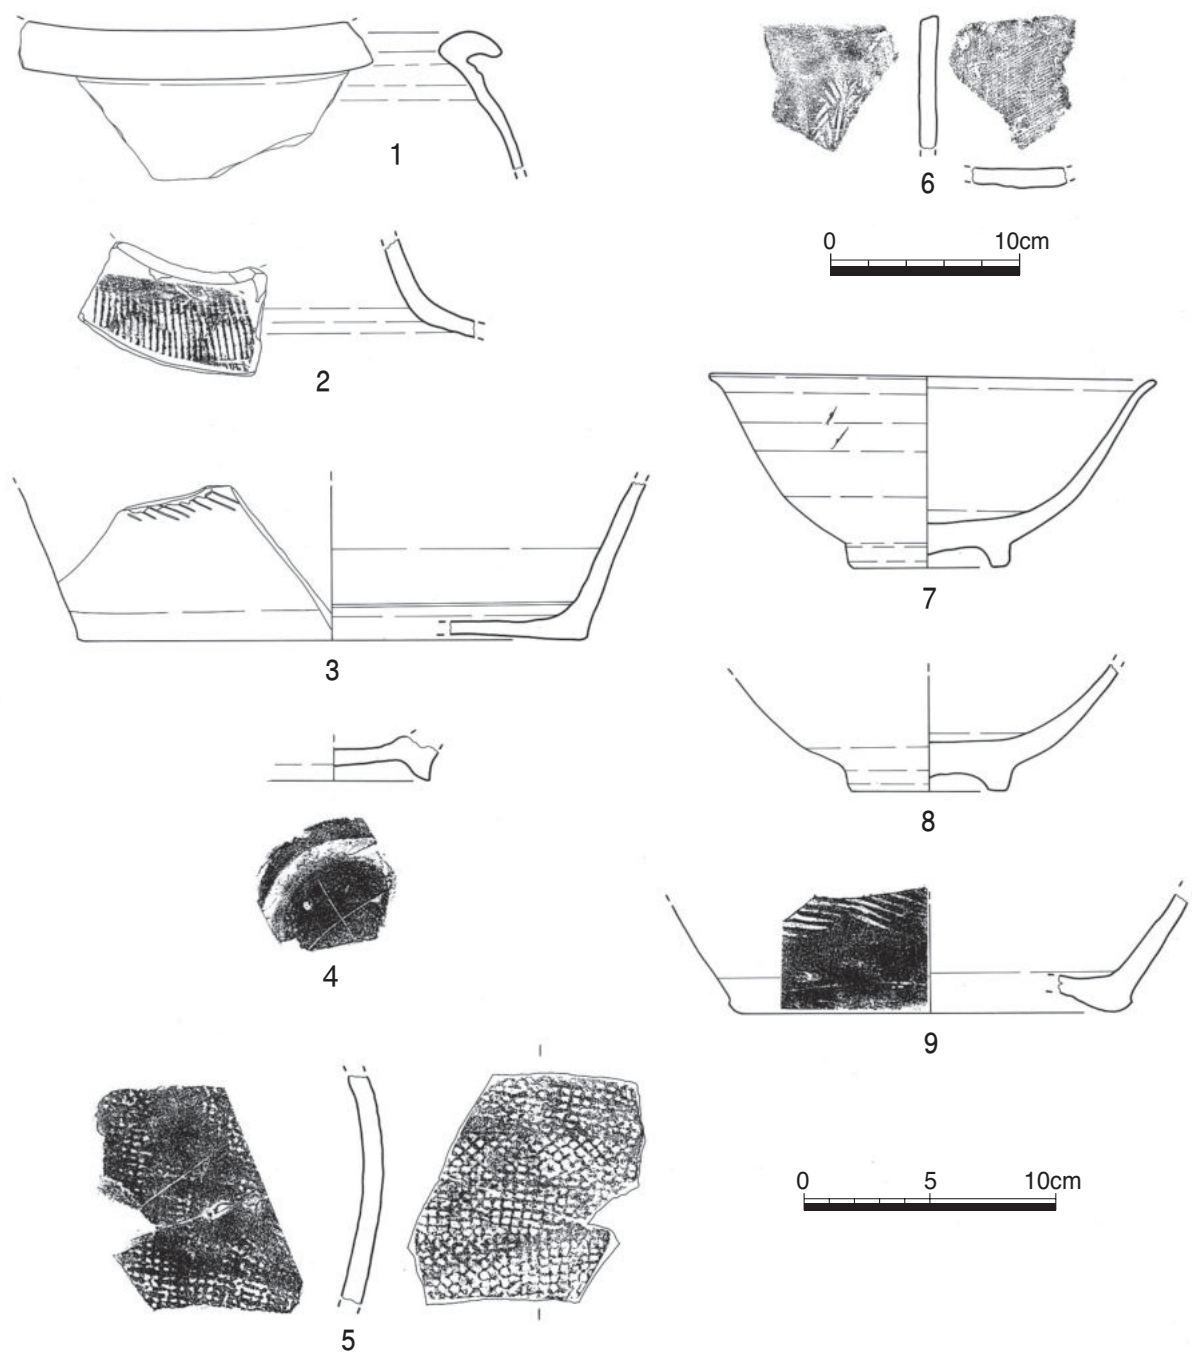
도면 95. 1호 구상유구(1~6), 2호 구상유구(7~9) 출토유물

##### ⑥ 암키와(도면 95-6, 사진 100-⑦)

기하문의 회청색 경질 암키와편이다. 태토는 석립이 소량 혼입된 사질점토질이다. 배면에는 빗질정면흔이 확인되며 포목흔은 관찰되지 않는다. 분할면이 멸실되어 와도흔은 확인할 수 없다. 현재 길이 10cm, 현재 너비 10cm, 두께 1.1cm

### ① 백자대접(도면 95-7, 사진 100-⑧)

### ② 백자저부(도면 95-8, 사진 100-⑨)

### ③ 저부편(도면 95-9, 사진 100-⑤)

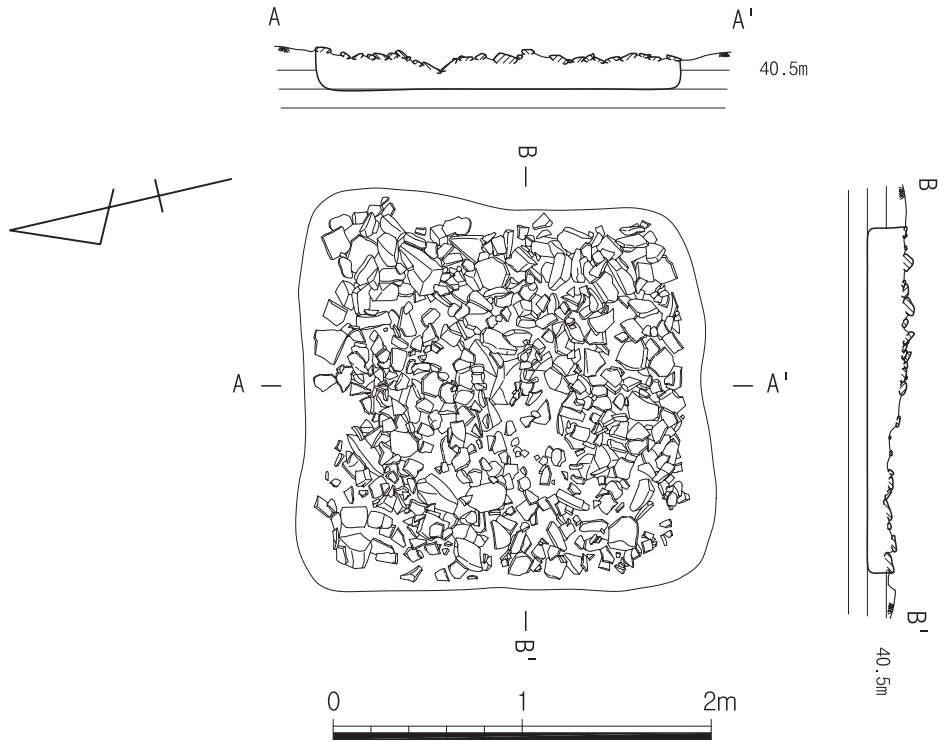
도면 96. 미상유구

### 가. 遺構(도면 96, 사진 101)

10호 주거지에서 서쪽으로 7m 떨어져 위치하며, 구릉의 서쪽 사면(해발 39m)에 생토층을 굴착하여 조성되었다. 평면 형태는 방형으로 조사 당시 노출면은 굴광선 내에 잡석이 깔려 있었는데 40cm 정도 깊이로 채워진 상태였다. 잡석 사이에는 자기편과 기와편이 포함되어 있었는데 아래로 갈수록 잡석만 노출되었다.

잡석을 제거한 바닥은 평탄한 생토면이었다. 유구의 성격을 정확하게 파악할 수 없었으며 근래의 삼가마일 가능성도 있겠으나 열에 의한 흔적은 확인할 수 없었다. 규모는 길이 642cm, 218cm, 최대 깊이 12cm이다.

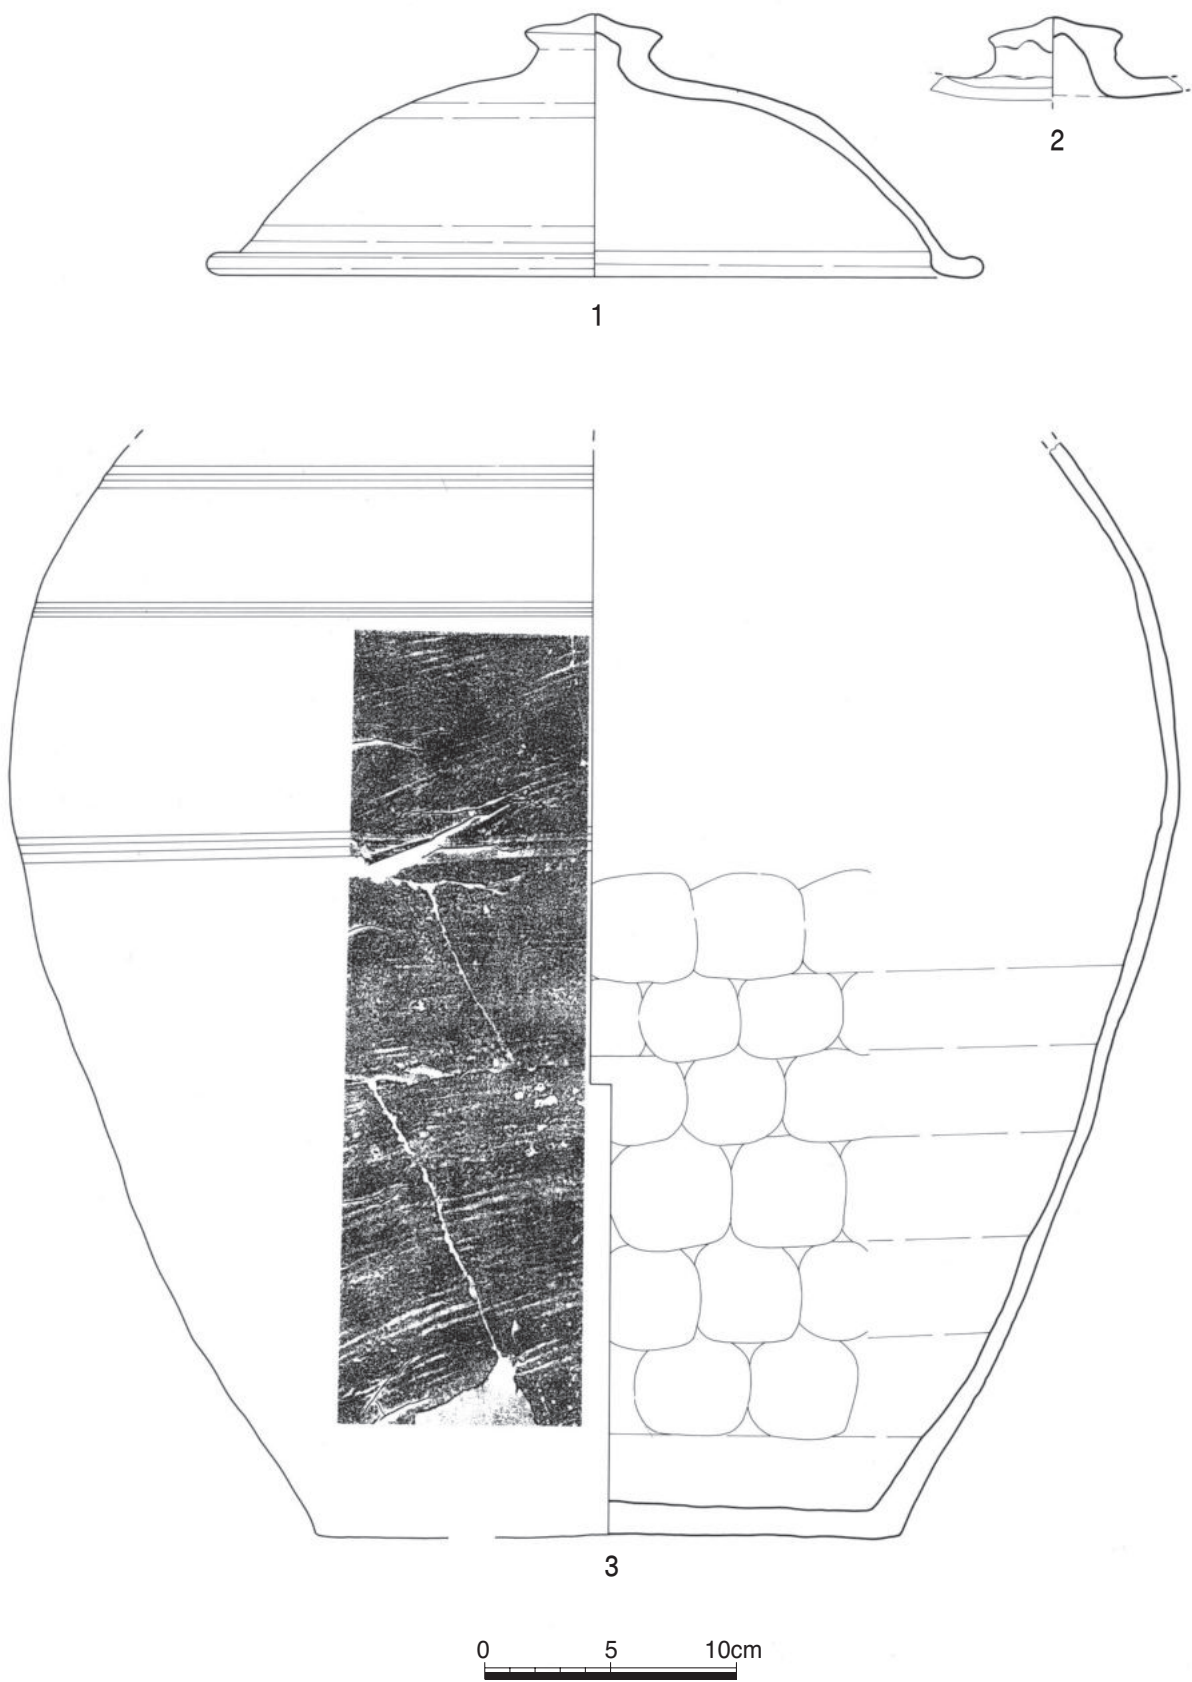
도면 97. 지표수습유물(1)

### ③ 대옹(도면 97-3, 사진 102-③)

동중·하위 저부 모두, 동상위 일부만 남아있다. 경질이며, 태토에는 백색 세사립과 굵은 석립이 섞여

있다. 색조는 내·외면과 속심이 회색인데, 속심의 일부는 암갈색을 띠기도 한다. 외면은 동중·상위에 걸쳐 돌대를 3줄 돌렸고, 최대경은 동상위쪽에 있다. 전면에 횡방향 평행선문 타날흔적이 확인되는데, 3번째 돌대 아래쪽으로 잘 남아있다. 동하위와 저부 접합부는 회전깎기로 정면되었고, 저부에서는 소분흔적이 확인된다. 외면 일부는 기면이 박리되었다. 내면에는 내박자흔적이 남아있는데, 동상위쪽으로는 동심원상으로 확인되지만, 나머지 부분은 물손질에 의해 지워져 희미하다. 현재 높이 43.15cm, 동최대경 31.5cm

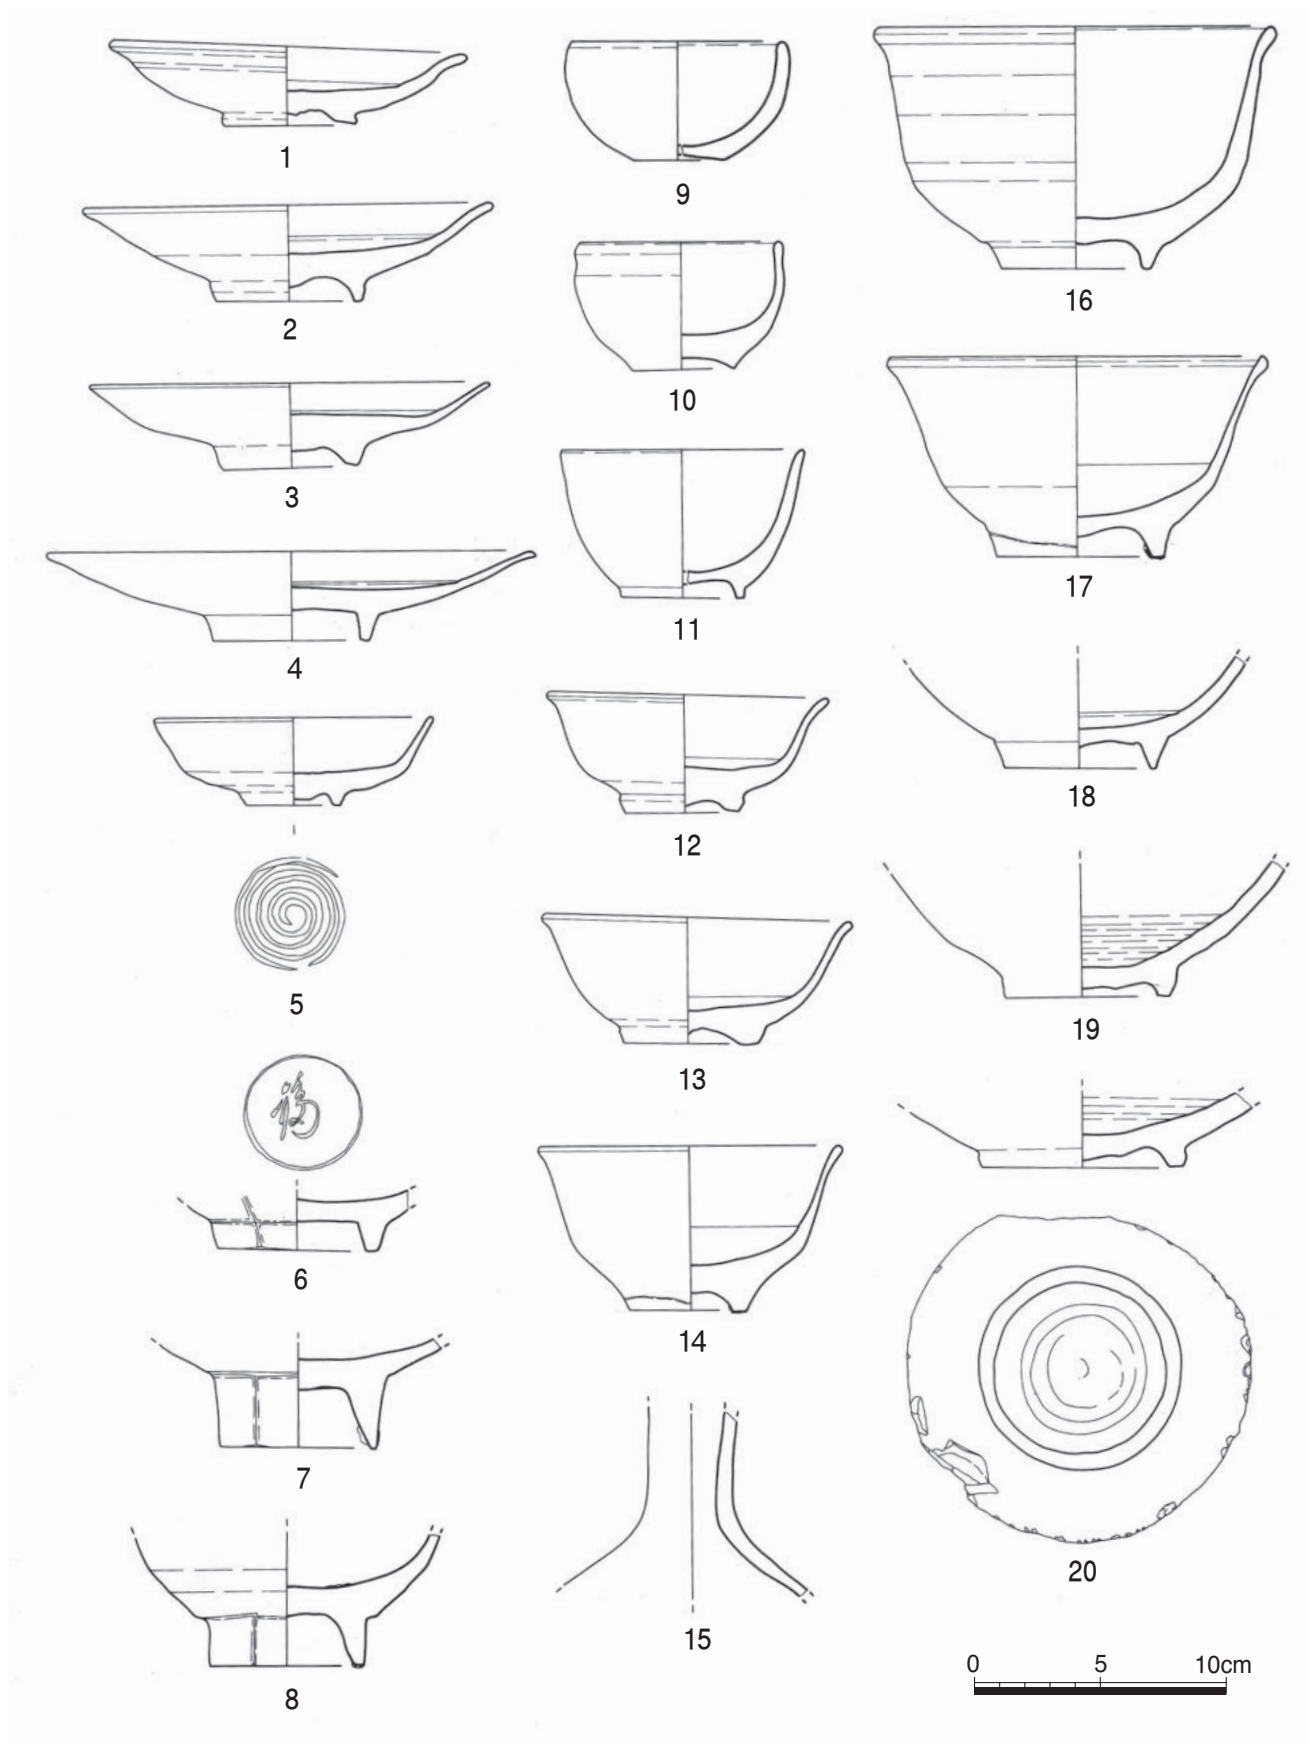
도면 99. 지표수습유물(3)

백자 제기편으로 대각과 신부 일부만 남아있다. 태토는 회색점토이다. 유약은 명회색이고, 전면에 시유되었다. 시유상태는 보통이다. 대각은 외면만 8面으로 깎았다. 내저면에는 굽은 모래를, 접지면에는 흙물 섞인

굵은 모래를 받쳐 포개구이 하였다. 현재 높이 4.35cm

⑱ 백자 제기(도면 99-7, 사진 104-⑤)

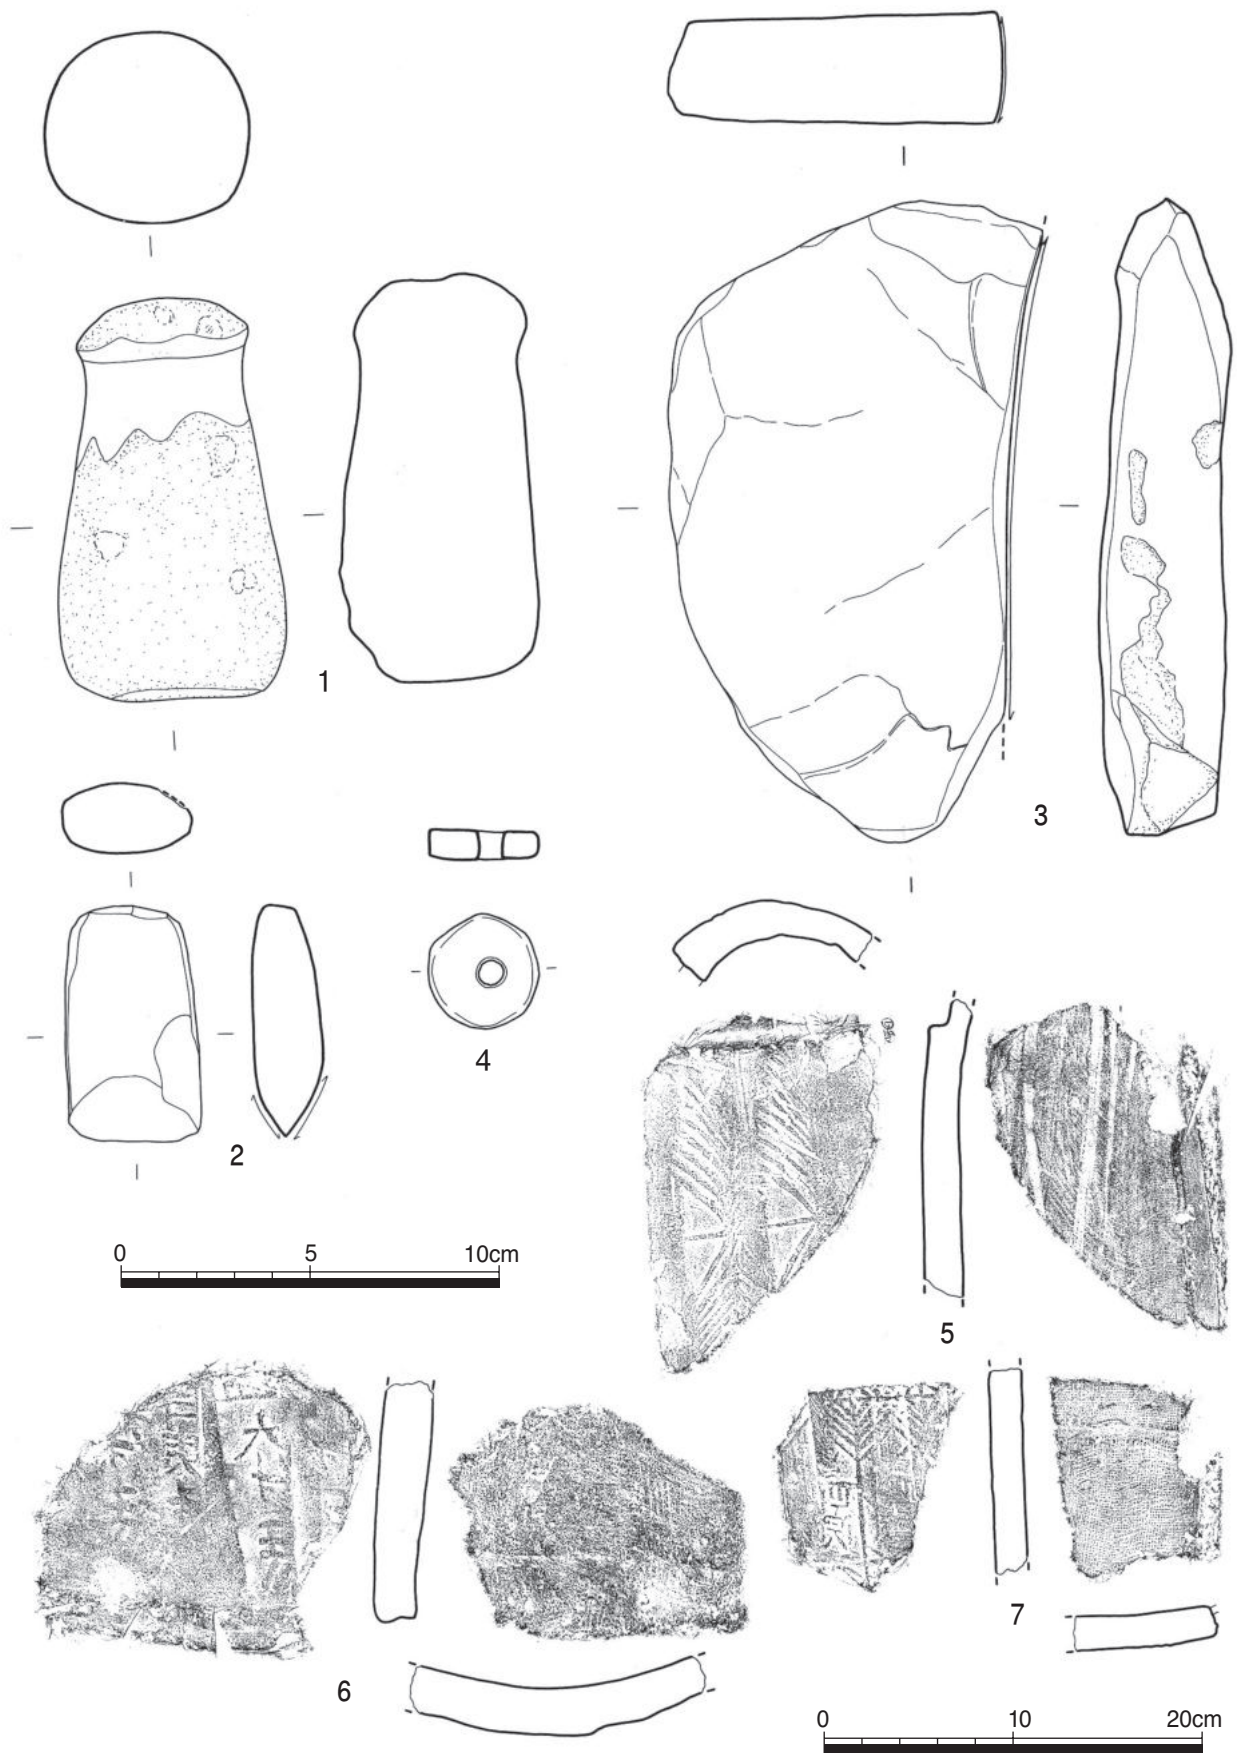
도면 100. 지표수습유물(4)

사암제이며 양단부가 결실되었다. 사용면은 윗면으로 오목하게 마연되었다. 단면은 세장방형이며 양측면은 반듯하게 다듬어 졌다. 현재 길이 16.85cm, 너비 8.85cm, 두께 3.1cm, 무게 695g

연질토기편을 원형으로 가공하였다. 태토에는 세사립과 운모립이 섞여있다. 색조는 암회색인데, 외면은 박리되어 회색을 띤다. 측면은 마연하였고, 가운데 구멍을 뚫었다. 구멍의 지름은 0.8cm이다. 길이 3.0cm, 두께 0.8cm

㉟ 원형토제품(도면 100-4, 사진 106-④)

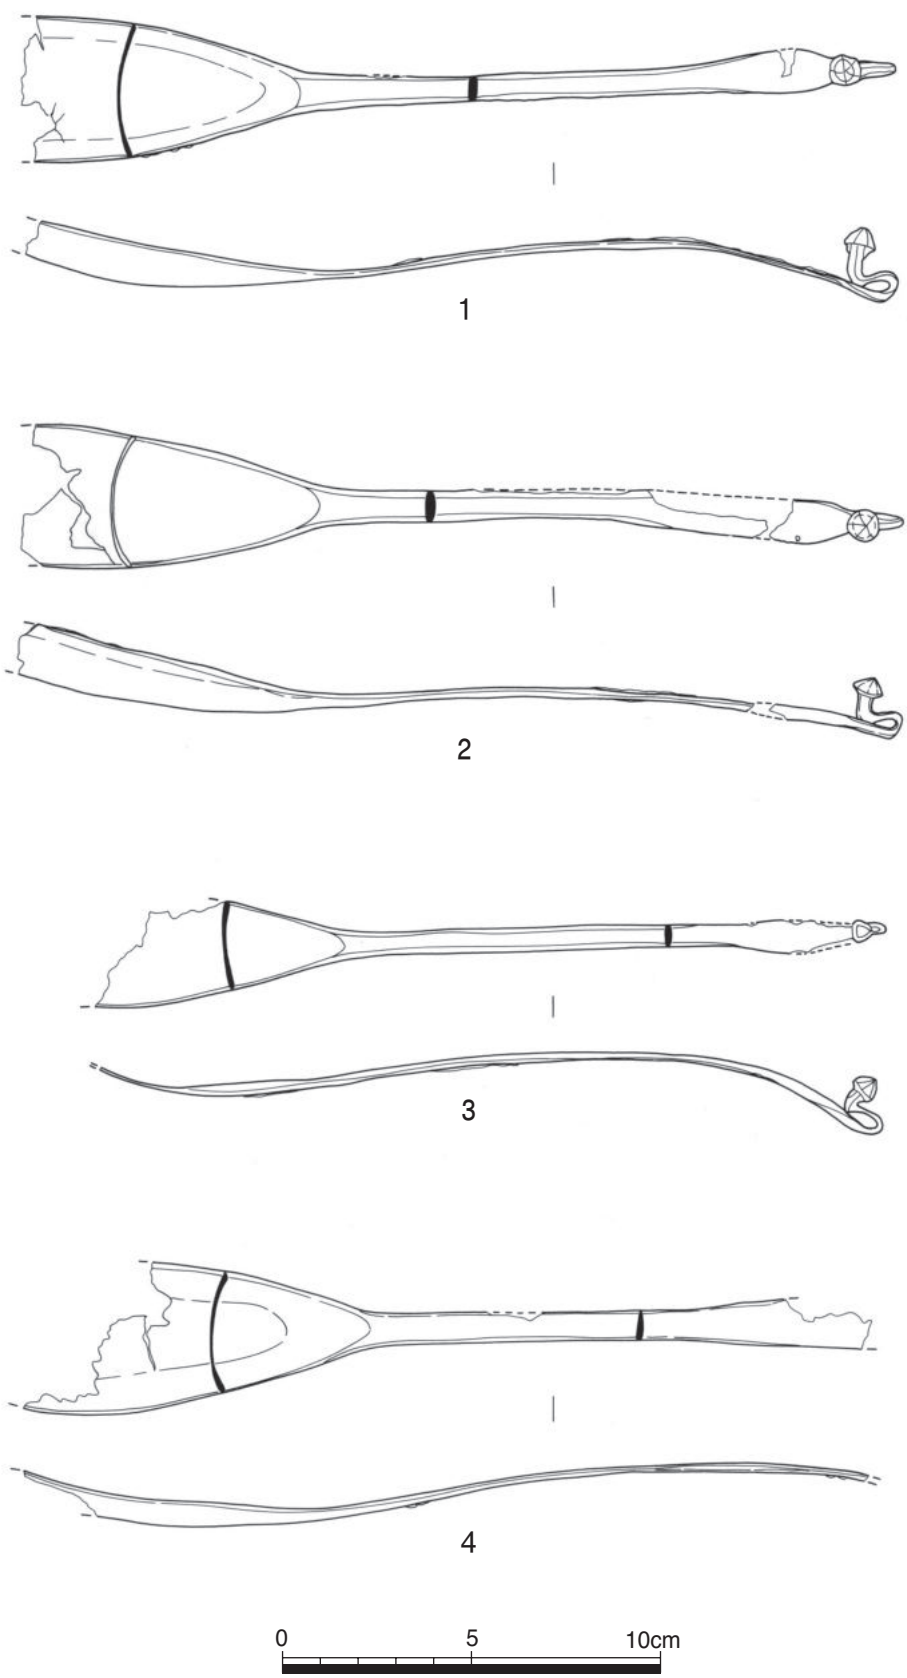
도면 102. 지표수습유물(6)

④⑥ 銅匙(도면 102-1, 사진 108-①)

匙의 先端部가 결실되었고 부식이 심하다. 匙部の 평면형태는 유엽형이며, 柄部는 기부와 단부에 비해 중앙부가 가늘고, 단부쪽으로 갈수록 점점 폭이 넓어지고 두께도 얇아지다가 棒狀으로 구부려 蓮棒形의 장식을 달았다. 중앙부의 단면은 장방형이다. 길이 22.8cm, 무게 22g

④⑦ 銅匙(도면 102-2, 사진 108-②)

匙의 先端部가 결실되었고 부식이 심하다. 匙部の 평면형태는 유엽형이며, 柄部는 기부와 단부에 비해 중앙부가 가늘고, 단부쪽으로 갈수록 점점 폭이 넓어지고 두께도 얇아지다가 棒狀으로 구부려 蓮棒形의 장식을 달았다. 시부의 단면은 가장자리에서 중앙부로 갈수록 얇아지고, 병부 중앙부의 단면은 반원형이다. 길이 23.2cm, 무게 20g

④⑧ 銅匙(도면 102-3, 사진 108-③)

匙의 先端部가 결실되었고 부식이 심하다. 匙部の 평면형태는 유엽형이며, 柄部는 기부와 단부에 비해 중앙부가 가늘고, 단부쪽으로 갈수록 점점 폭이 넓어지고 두께도 얇아지다가 棒狀으로 구부려 蓮棒形의 장식을 달았다. 병부 중앙부의 단면은 반원형이다. 길이 20.7cm, 무게 17g

④⑨ 銅匙(도면 102-4, 사진 108-⑦)

匙와 柄의 先端部가 결실되었고 부식이 심하다. 匙部の 평면형태는 유엽형이며, 柄部는 기부와 단부에 비해 중앙부가 가늘고, 단부쪽으로 갈수록 점점 폭이 넓어지고 두께도 얇아지며 병부 중앙부의 단면은 반원형이다. 길이 23.0cm, 무게 17g

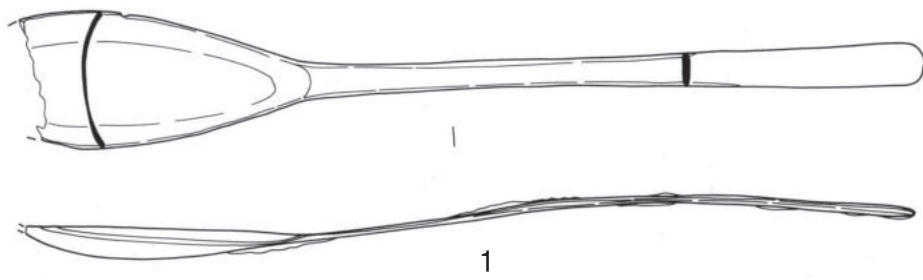
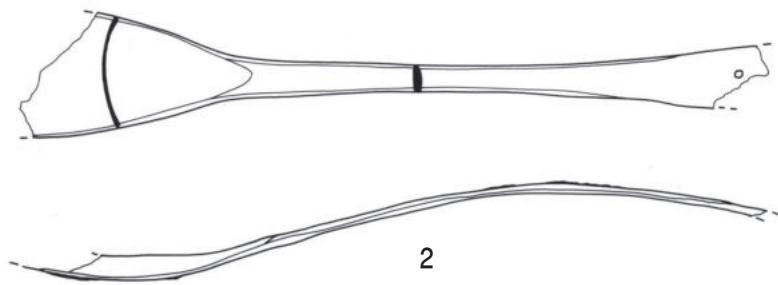
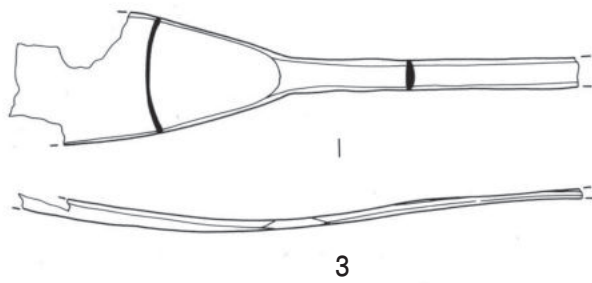
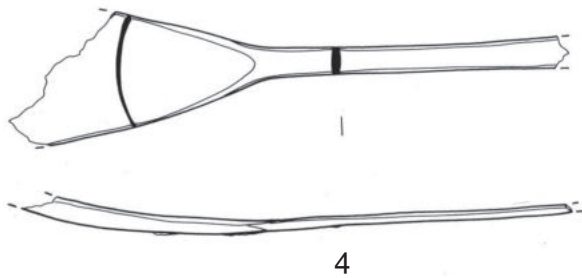
도면 103. 지표수습유물(7)

匙와 柄의 先端部가 결실되었고 부식이 심하다. 匙部の 평면형태는 유엽형이며, 柄部는 기부와 단부에 비해 중앙부가 가늘고, 단부로 갈수록 점점 폭이 넓어지고 두께도 얇아지며 병부 중앙부의 단면은 반원형이다. 길이 19.7cm, 무게 17g

⑤⑪ 銅匙(도면 103-2, 사진 108-⑤)

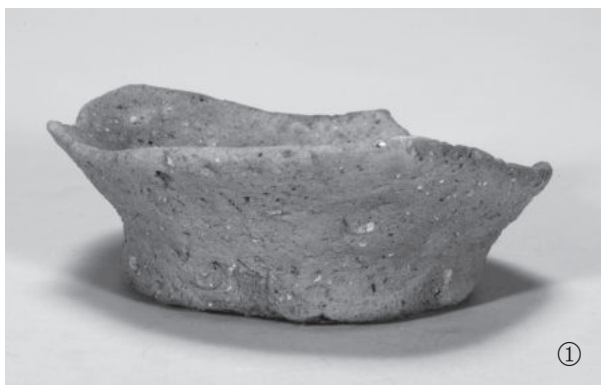
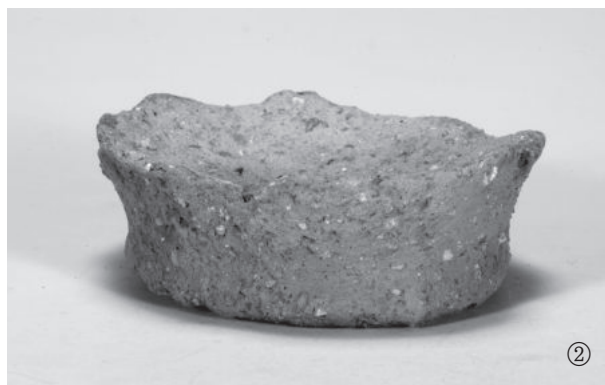
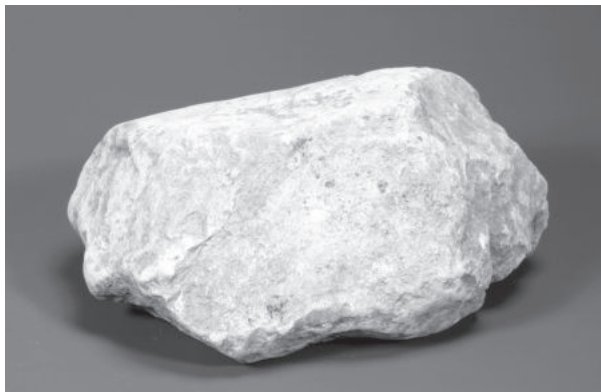
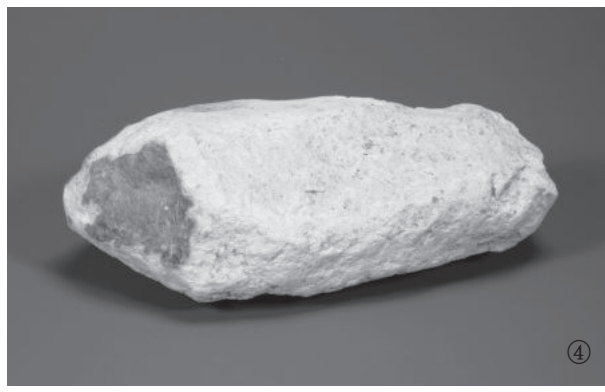
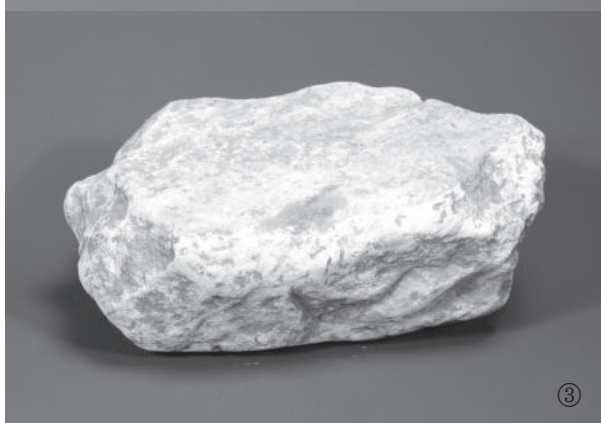
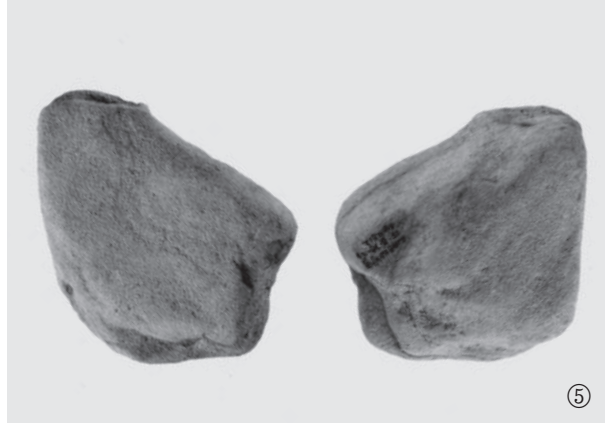
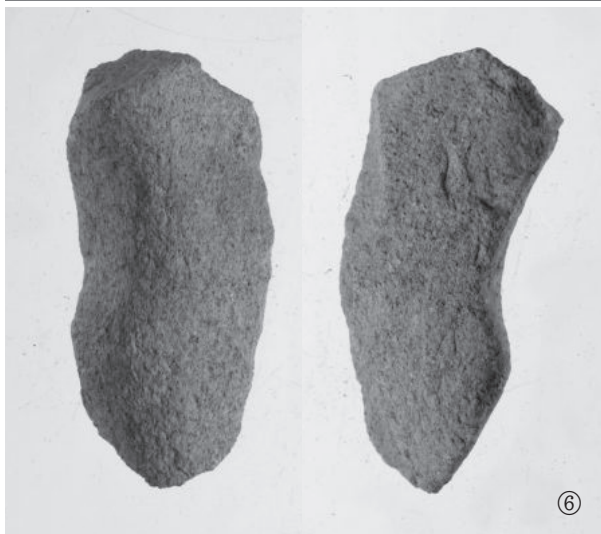
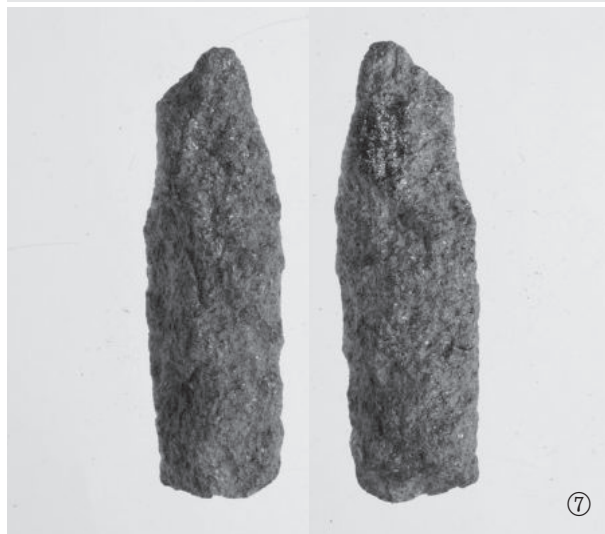
사진 6. 청동기시대 1호주거지 출토유물

###### ① 無文土器 底部(도면 7-1, 사진 6-①)

② 無文土器 底部(도면 7-2, 사진 6-②)

③ 砥石(도면 7-3, 사진 6-⑤)

사암제 지석으로 일부만 남아 있다. 부식이 되었으며 암맥의 결 방향으로 균열이 나 있다. 윗면을 사용한 것으로 보인다. 길이 6.25×6.7cm, 두께 3.3cm, 무게 167g

④ 砥石(도면 7-6, 사진 6-③)

⑤ 砥石(도면 7-7, 사진 6-④)

사암제 지석이다. 부식이 되었으며 사용한 면은 윗면으로 일부만 남아 있고 대부분 결실되었다. 길이 23.1×10.9cm, 두께 8.0cm, 무게 2632g

⑥ 有溝石斧片(도면 7-4, 사진 6-⑥)

⑦ 미완성석기(도면 7-5, 사진 6-⑦)
