華城 盤松里 中世遺蹟

15 東灘 宅地開發事業地區內  
地 點 發掘調查報告書

韓國文化財研究所  
畿甸文化財研究所  
附設

學術調查報告 第72冊

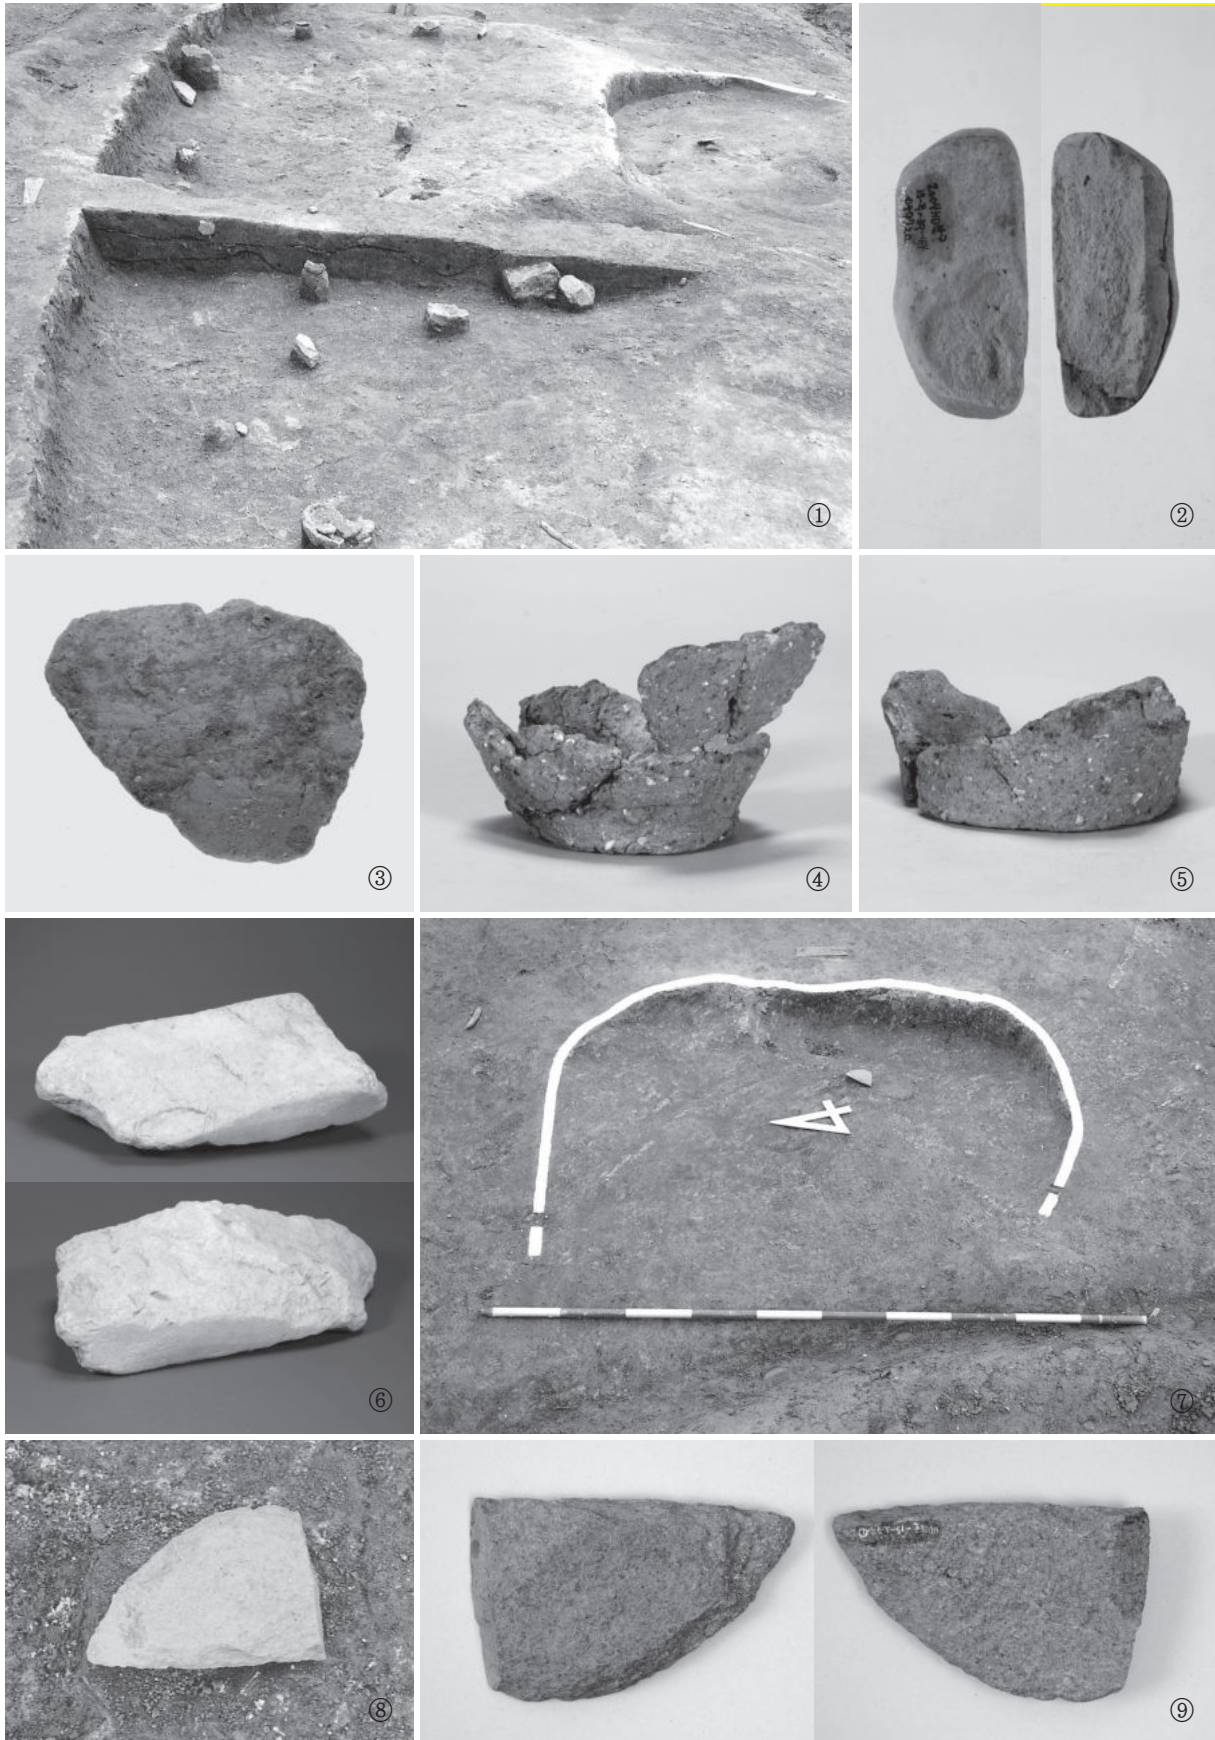
사진 8. 청동기시대 2호주거지 내부 토층(①), 출토유물(②~⑥), 1호수혈 전경(⑦), 유물출토상태(⑧), 출토유물(⑨)

① 구연부편(도면 9-1, 사진 8-③)

② 무문토기 저부(도면 9-2, 사진 8-④)

③ 무문토기 저부(도면 9-3, 사진 8-⑤)

④ 지석(도면 9-4, 사진 8-⑥)

⑤ 지석(도면 9-6, 사진 8-②)

#### 가. 遺構(도면 8, 사진 8-⑦·⑧)

##### ① 半月形石刀(도면 9-5, 사진 8-⑨)

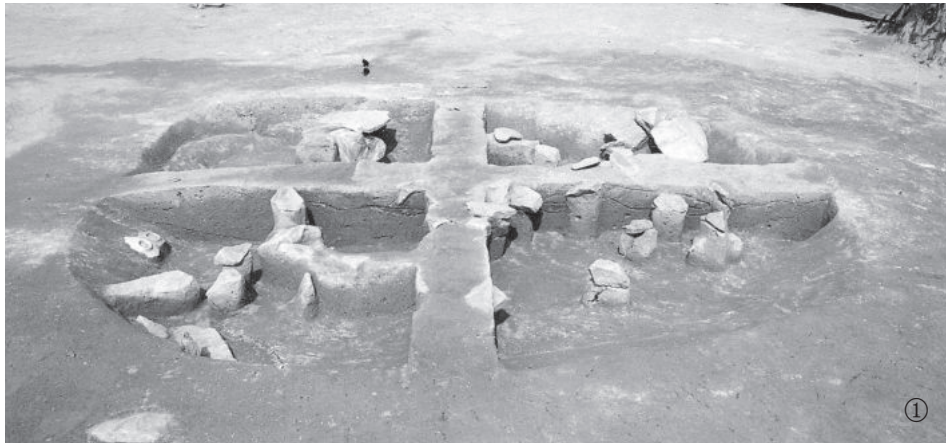
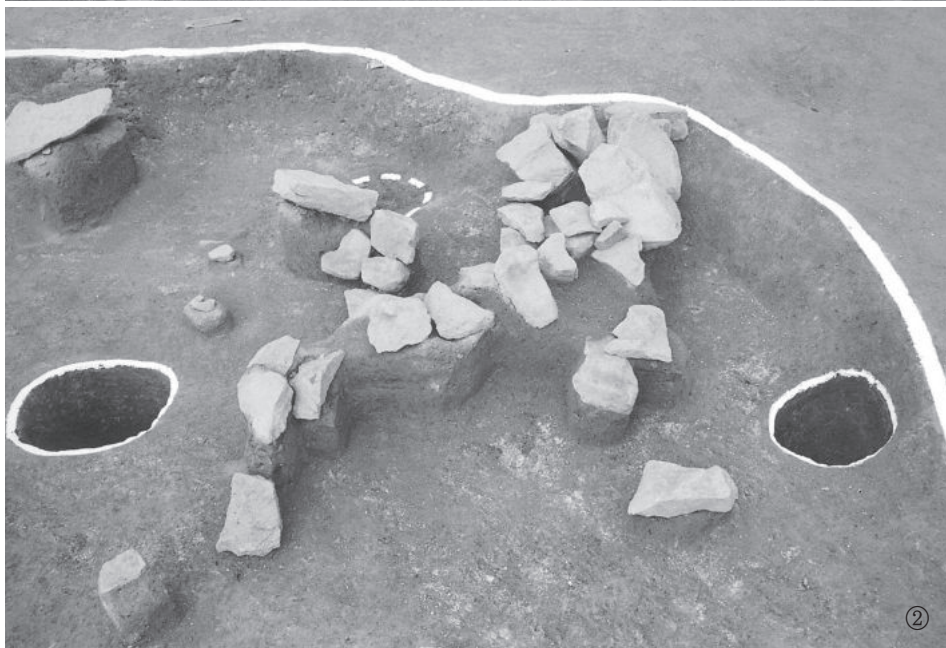
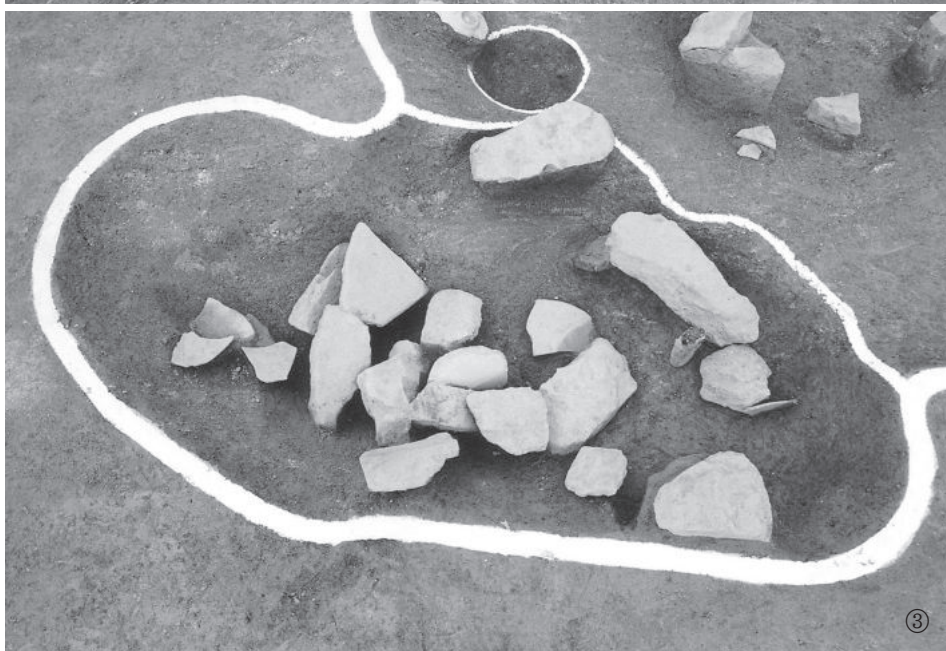
사진 40. 17호주거지 전경 (① 내부 조사전, ②·③ 내부 조사후)

가. 遺構(도면 31, 사진 40~42-①~③)

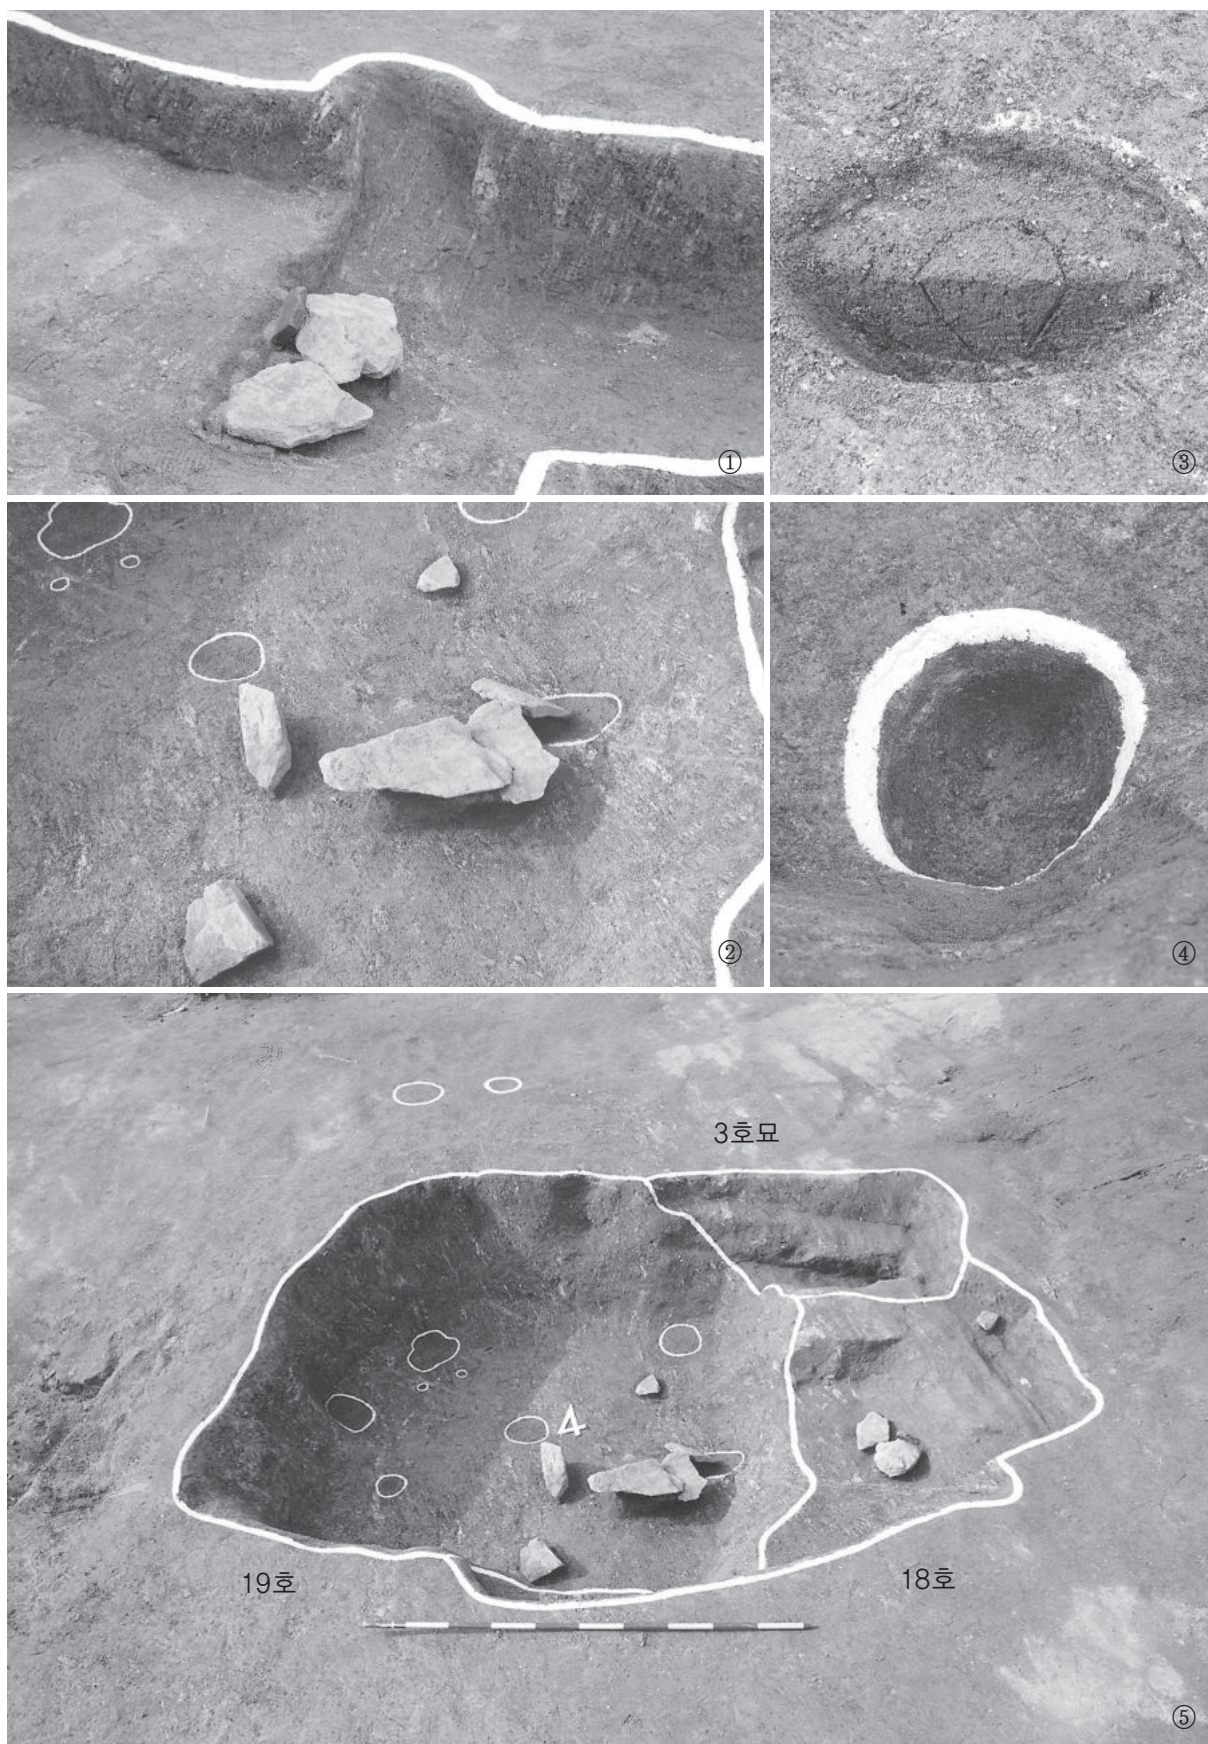
사진 43. 18호 · 19호 주거지 전경(①내부 조사전, ②내부 조사후)

가. 遺構(도면 32, 사진 43·44)

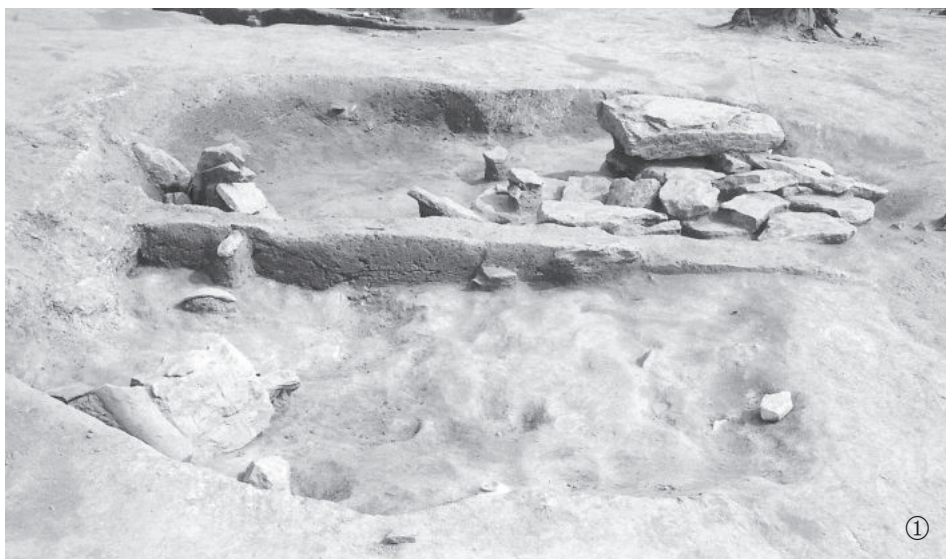
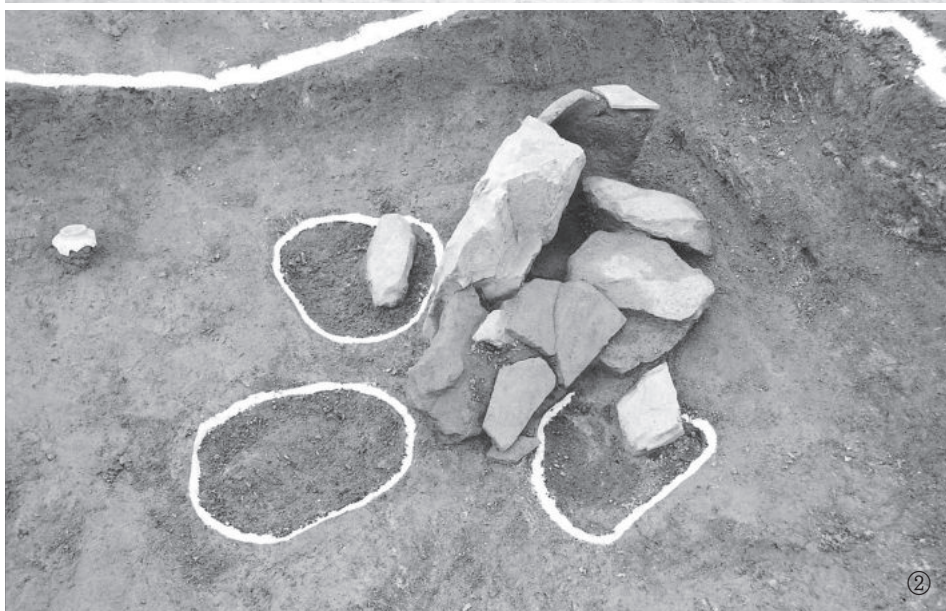
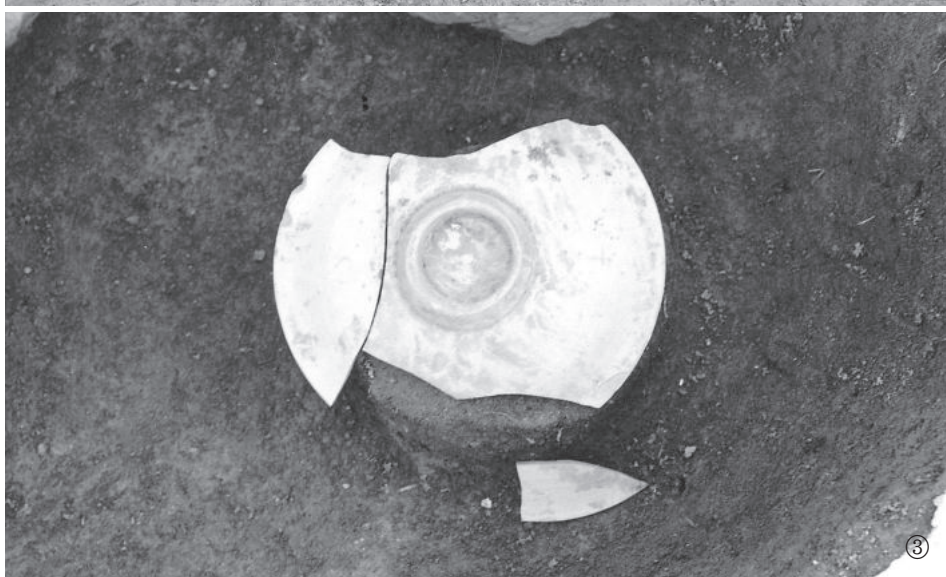
사진 46. 20호 · 21호 주거지 전경(①내부 조사전, ②내부 조사후, ③완료후)

가. 遺構(도면 34, 사진 46·47)

### 가. 遺構(도면 34, 사진 46·47)

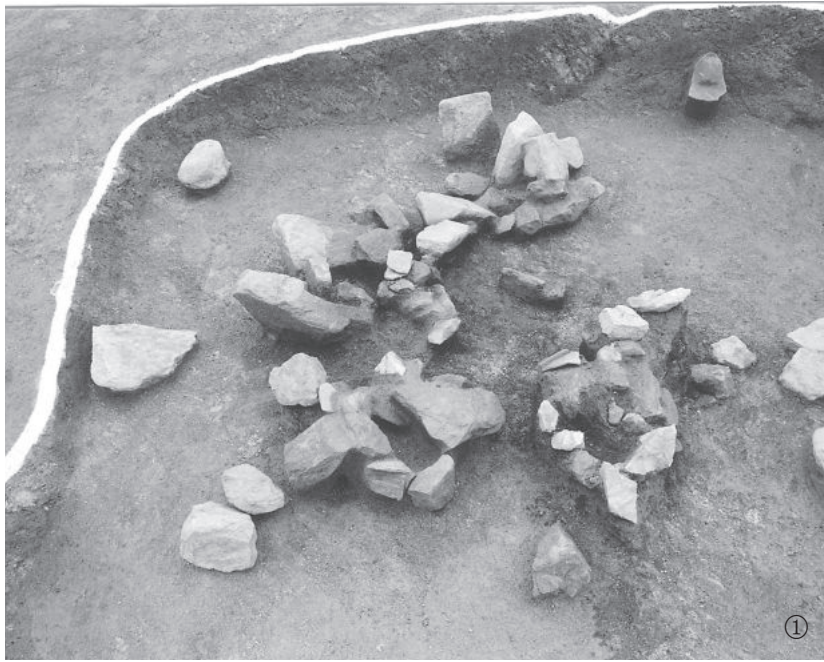
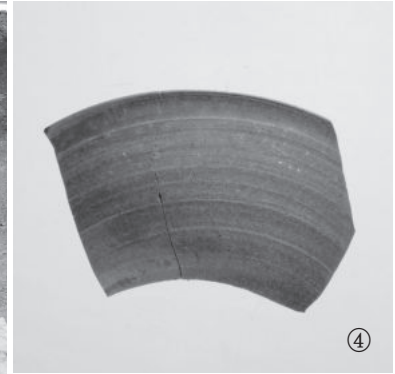
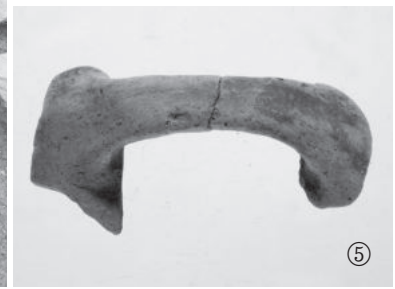
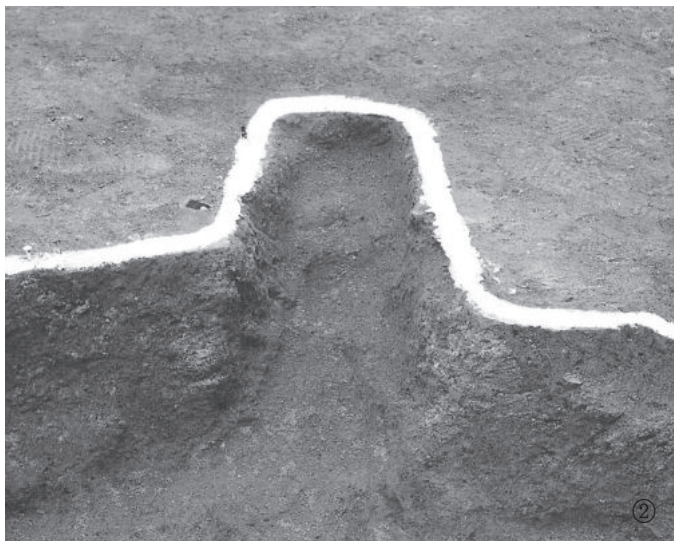
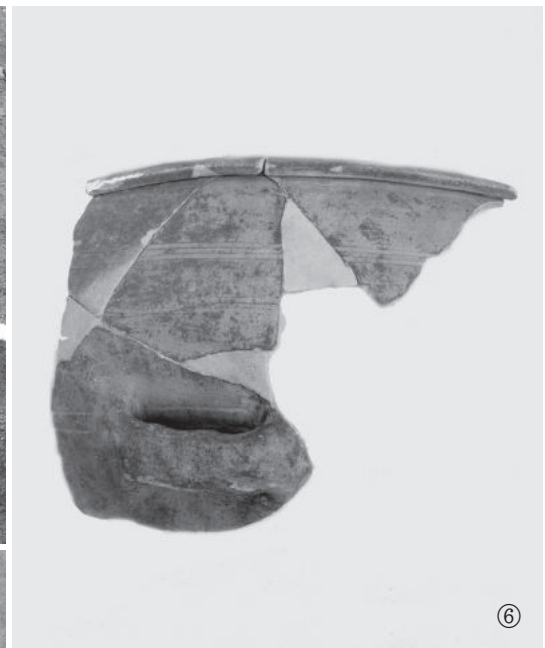
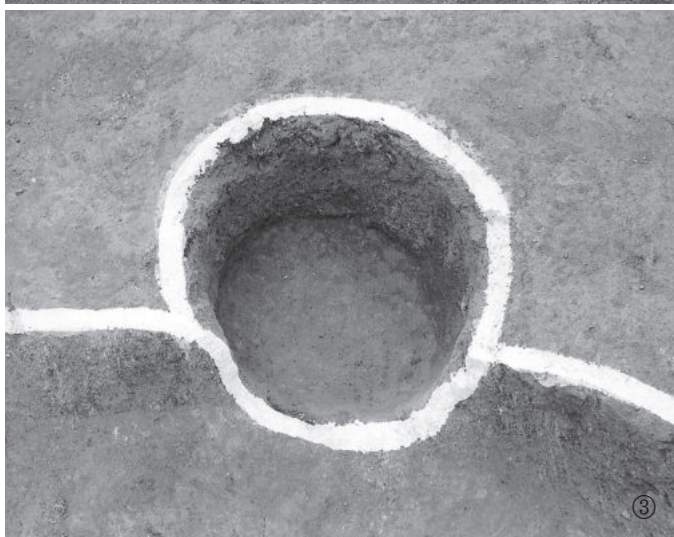
사진 52. 23호주거지 전경 (①내부 조사전, ②내부 조사후, ③완료후)

가. 遺構(도면 37, 사진 52·53-①~③)

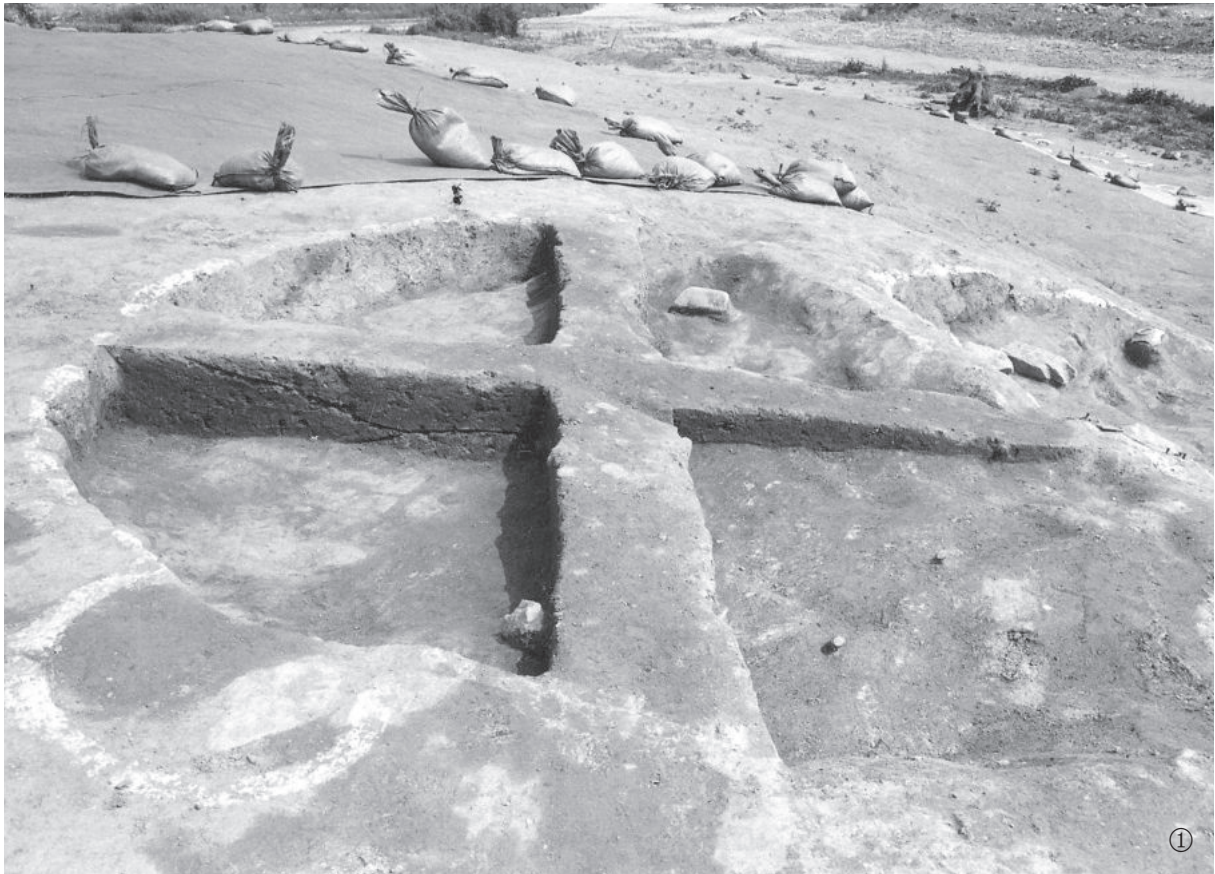
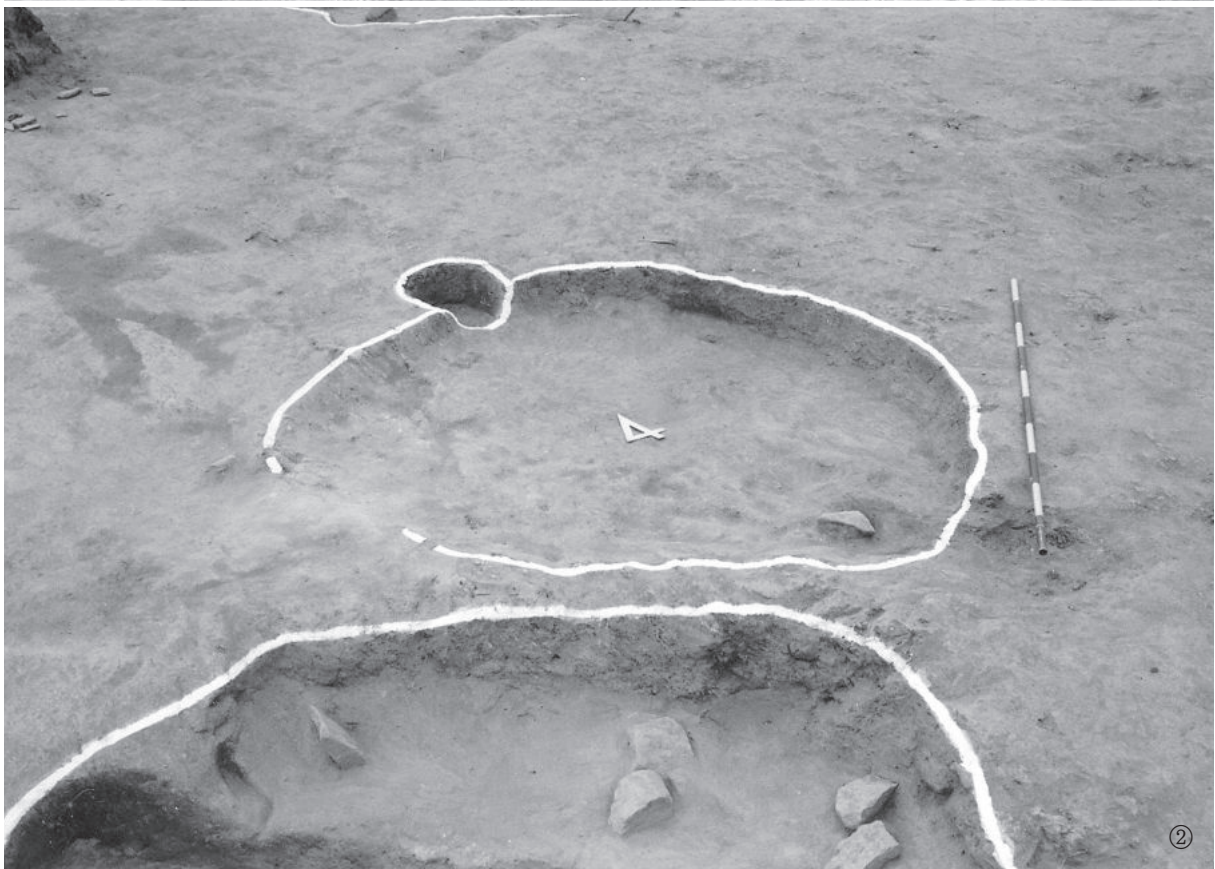
사진 53. 23호주거지 바닥 세부(①), 배연부(②), 주혈(③), 출토유물(④~⑦)

① 동이(도면 37-1, 사진 53-⑥)

② 구연부편(도면 37-2, 사진 53-⑦)

③ 파수(도면 37-3, 사진 53-⑤)

④ 백자 대접(도면 37-4, 사진 53-④)

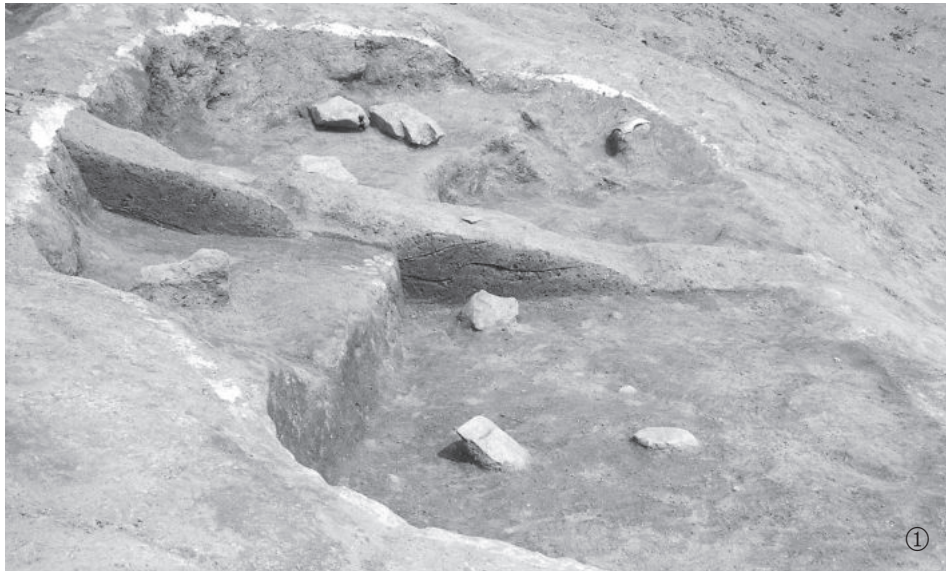
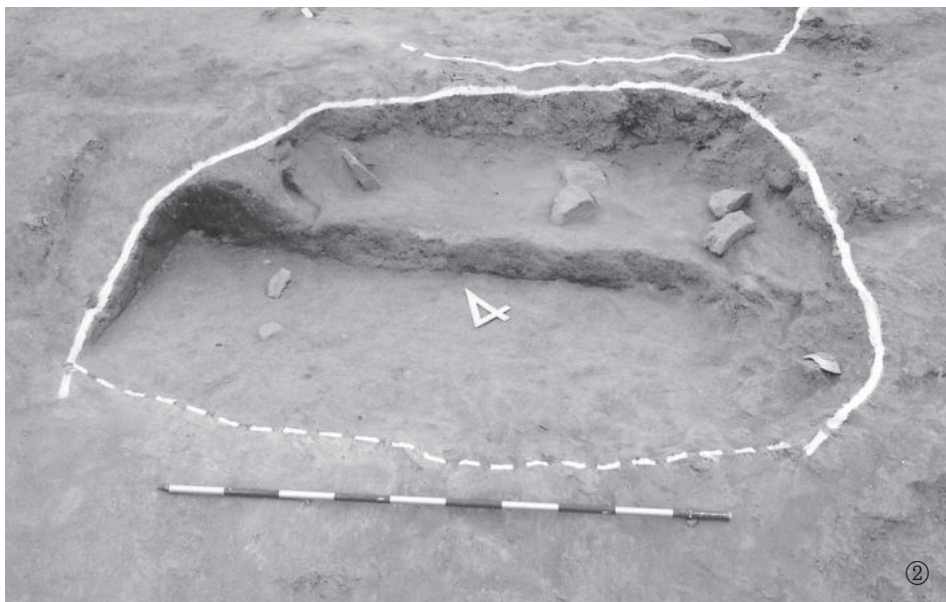
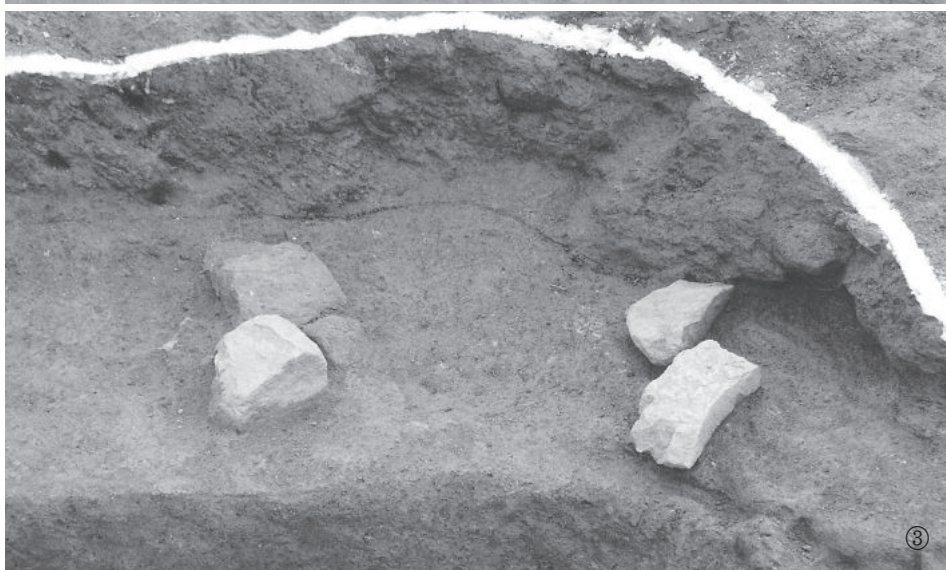
사진 54. 24호 주거지 전경(①내부 조사전, ②내부 조사후)

가. 遺構(도면 38, 사진 54)

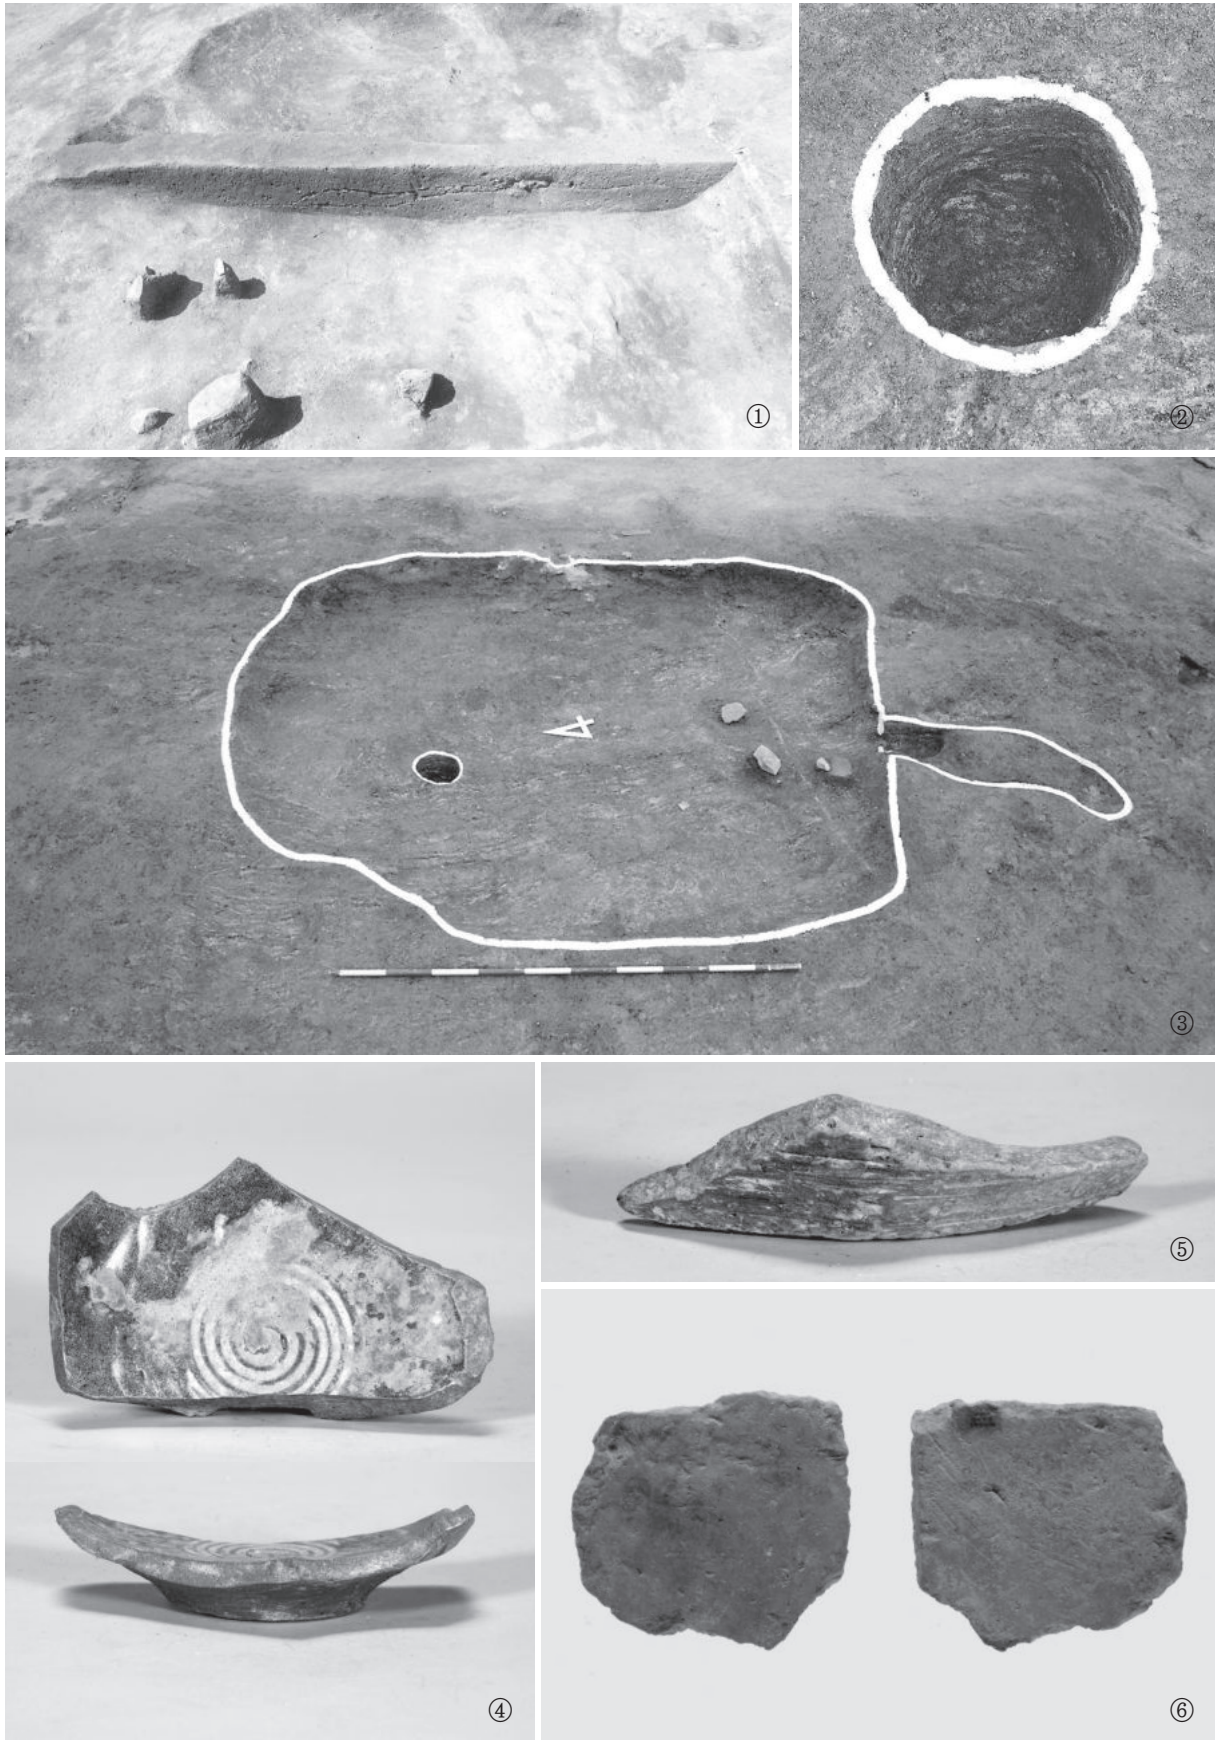
사진 55. 25호 주거지 전경(①내부 조사전, ②내부 조사후), 바닥 세부(③), 출토유물(④)

가. 遺構(도면 39, 사진 55-①~③)

### ① 저부편(도면 39-1, 사진 55-④)

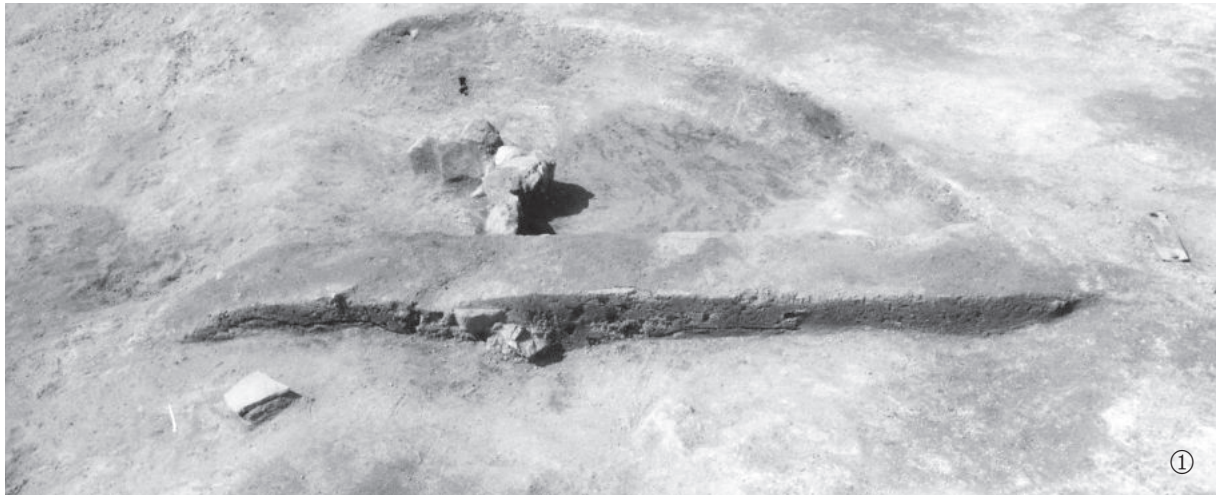
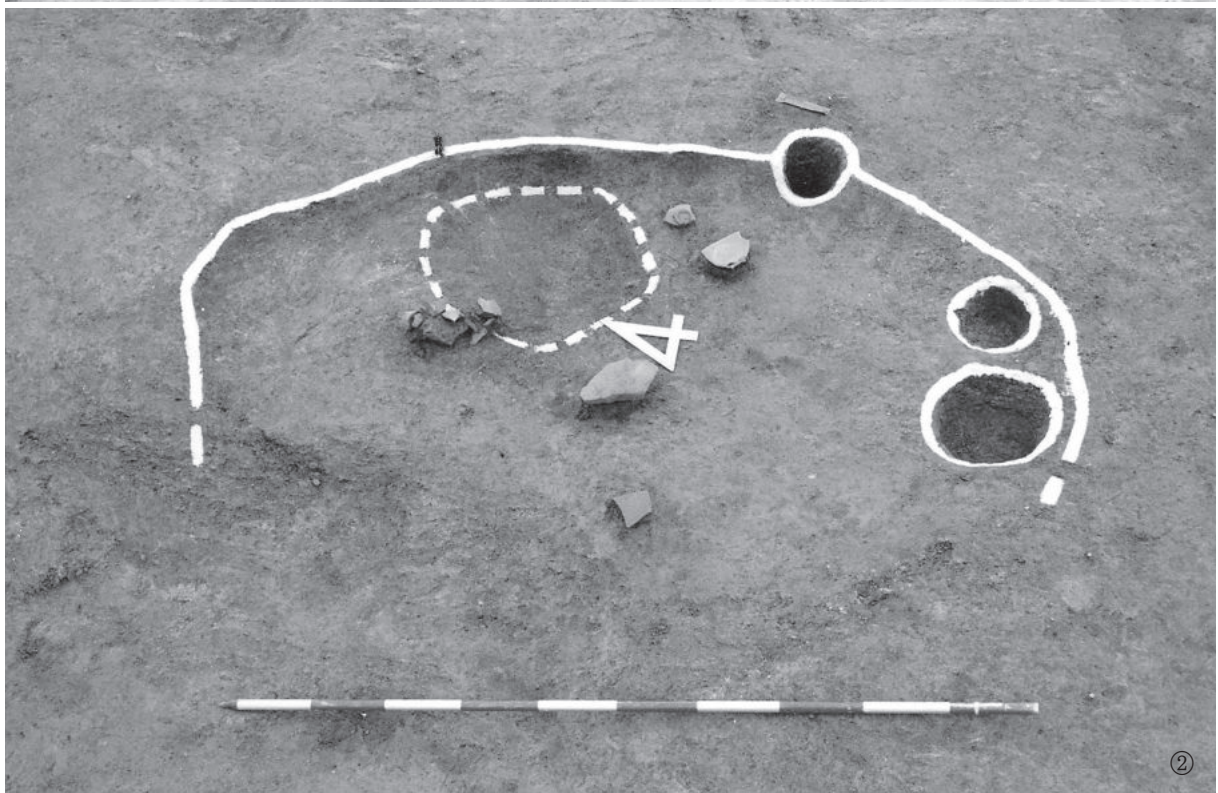
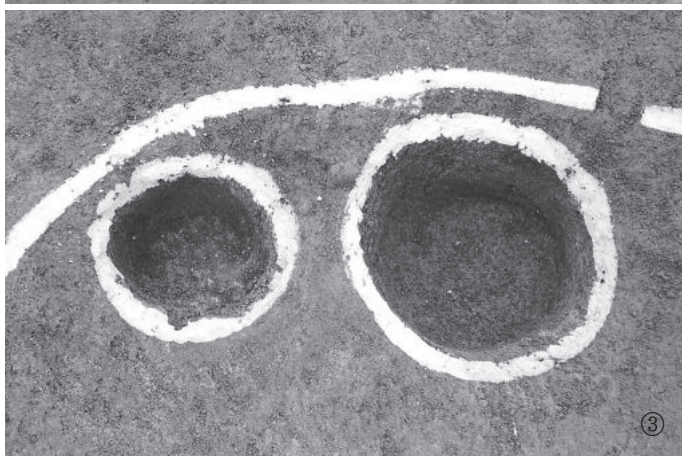
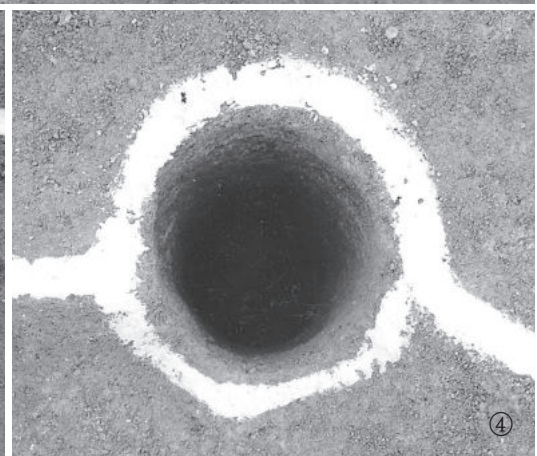
사진 56. 26호 주거지 전경(①내부 조사전, ③내부 조사후), 주혈(②), 출토유물(④~⑥)

### 가. 遺構(도면 40, 사진 56-①~③)

#### ① 분청사기 저부(도면 40-1, 사진 56-④)

#### ② 도기 저부(도면 40-2, 사진 56-⑤)

#### ③ 암키와(도면 40-3, 사진 56-⑥)

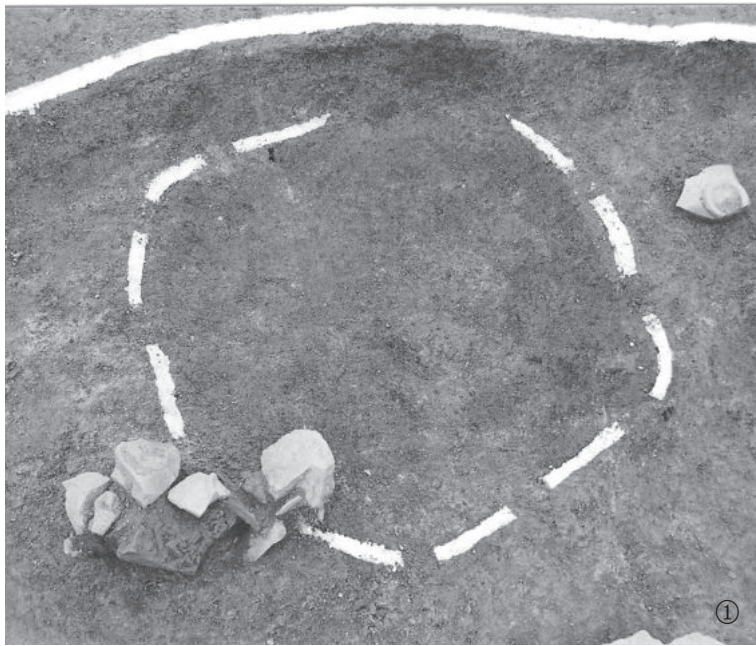
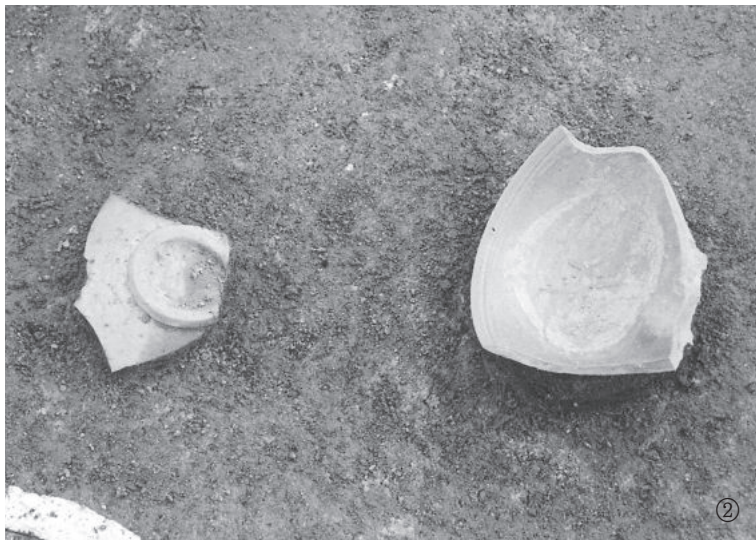
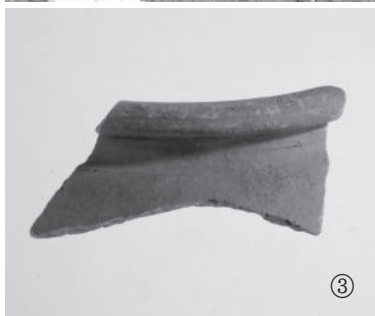
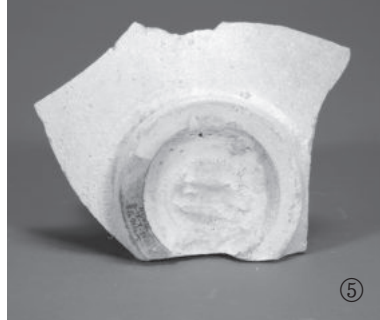
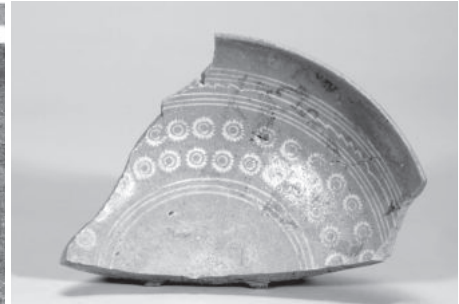
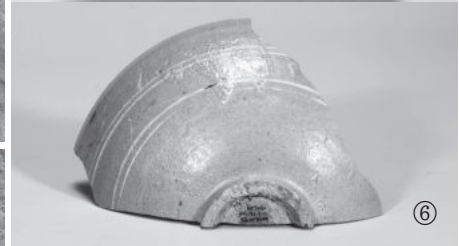
사진 57. 27호 주거지 전경(①내부 조사전, ②내부 조사후), 주혈(③·④)

### 가. 遺構(도면 41, 사진 57·58-①·②)

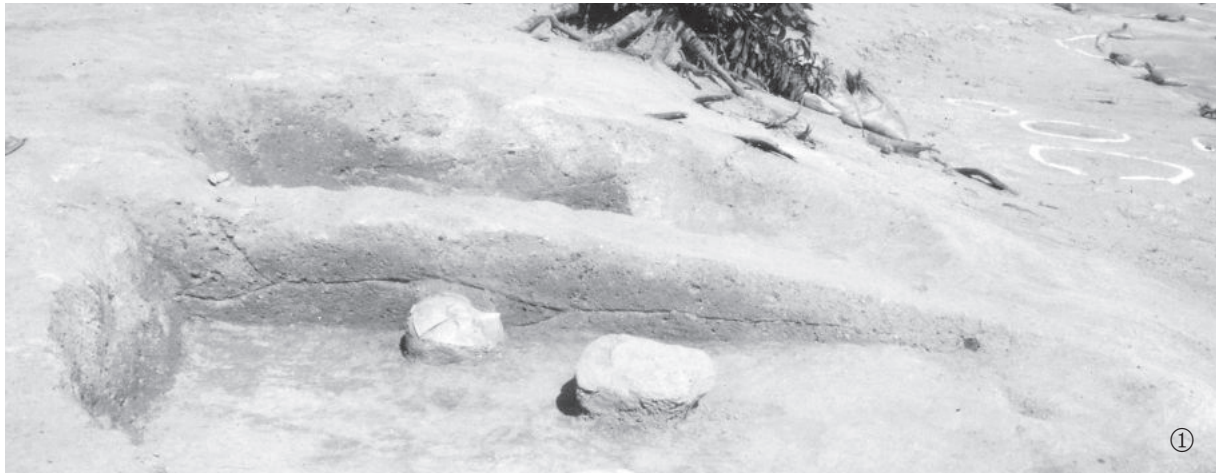
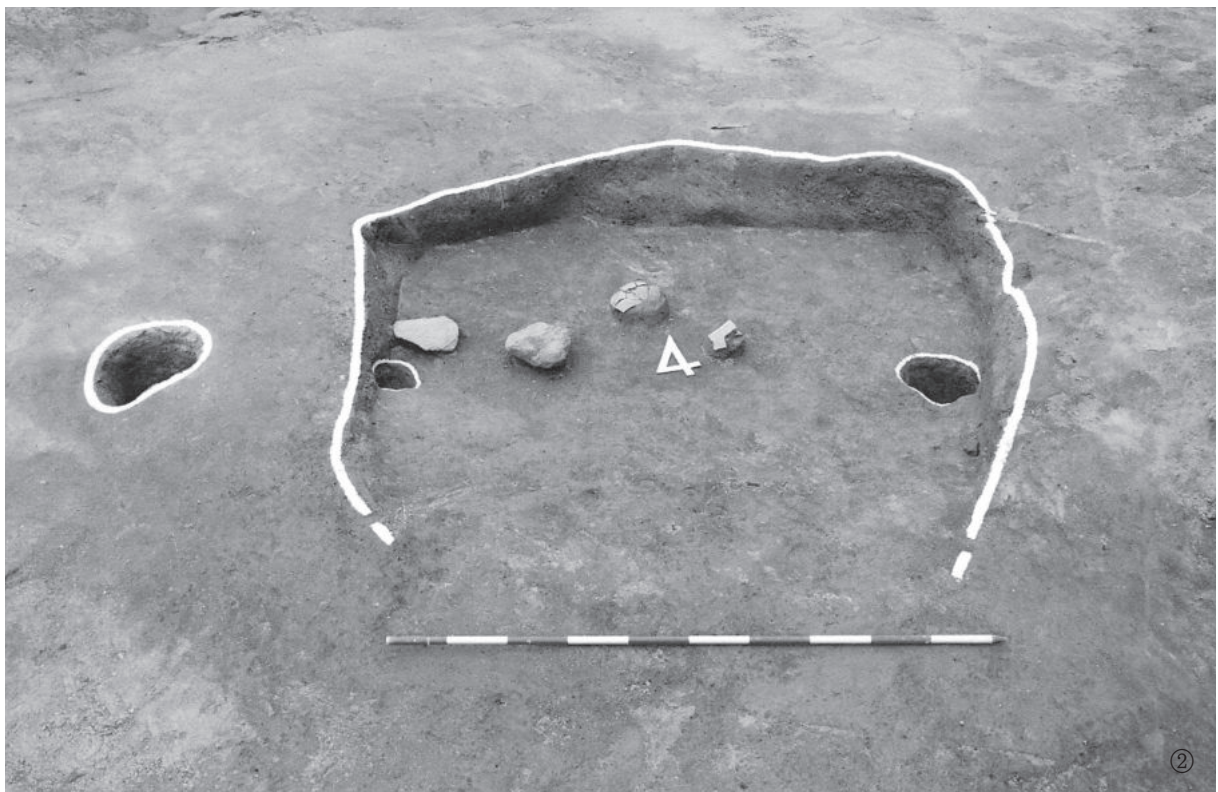
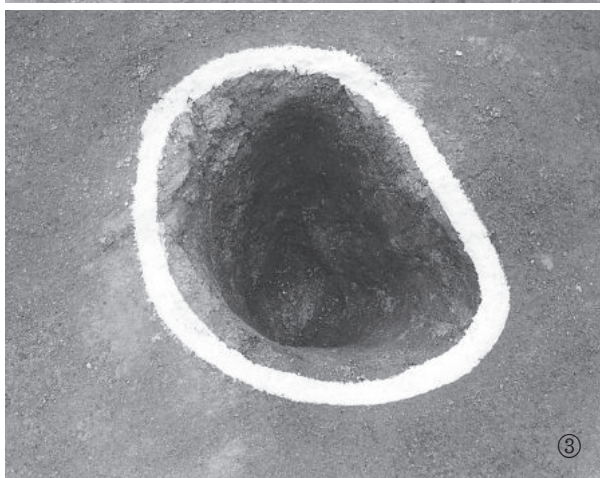
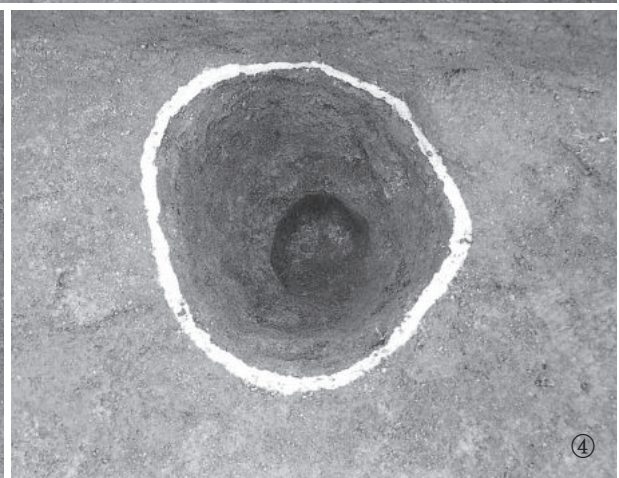
사진 58. 27호 주거지 바닥 세부(①), 유물출토상태(②), 출토유물(③~⑧)

### ① 청자 발(도면 41-1, 사진 58-⑦)

### ② 청자 발(도면 41-2 사진 58-⑥)

### ③ 백자 저부(도면 41-3, 사진 58-⑤)

### ④ 구연부(도면 41-4, 사진 58-③)

### ⑤ 저부편(도면 41-5, 사진 58-④)

### ⑥ 동체부편(도면 41-6, 사진 58-⑧)

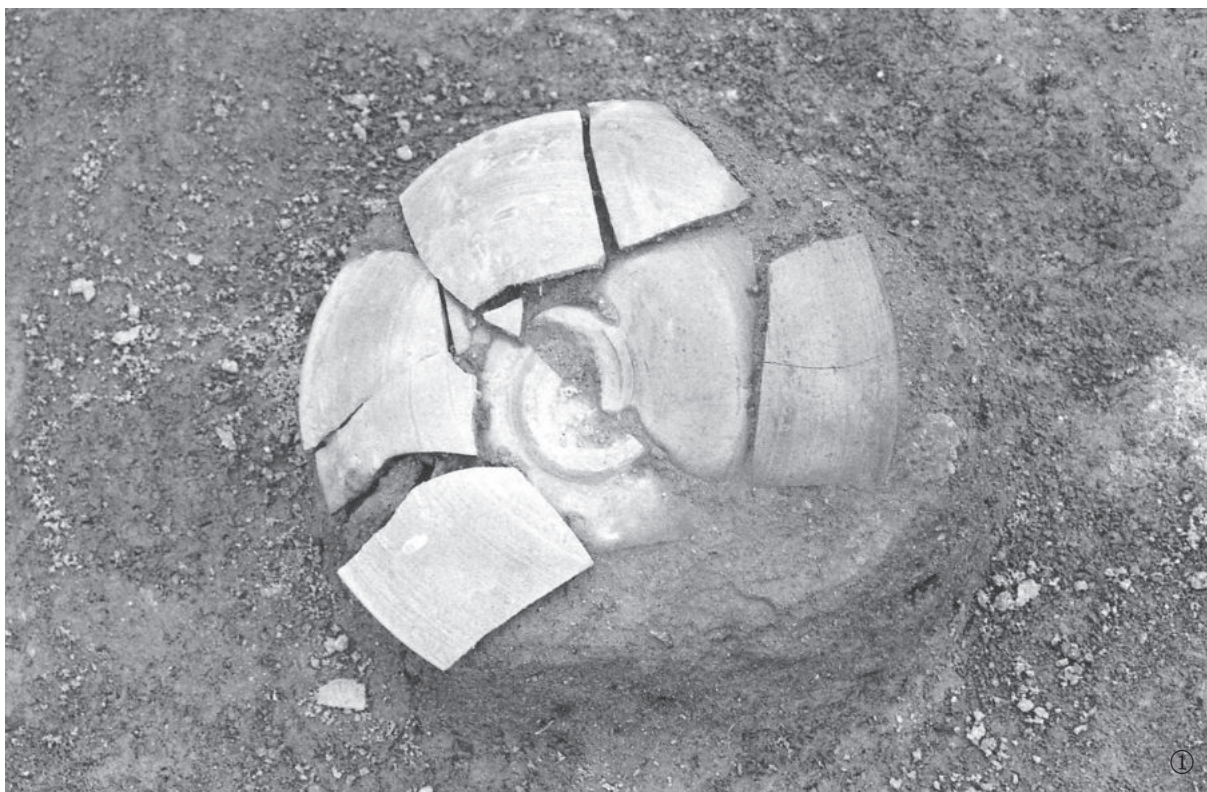
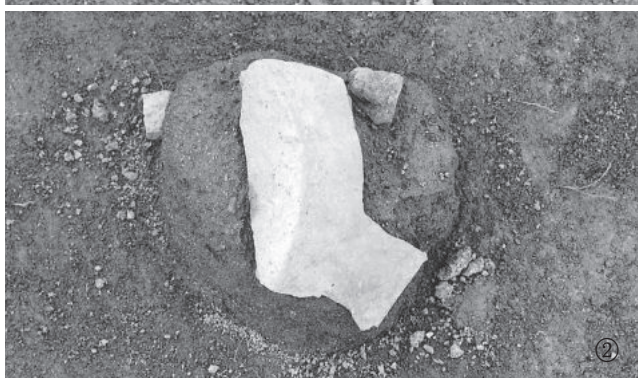
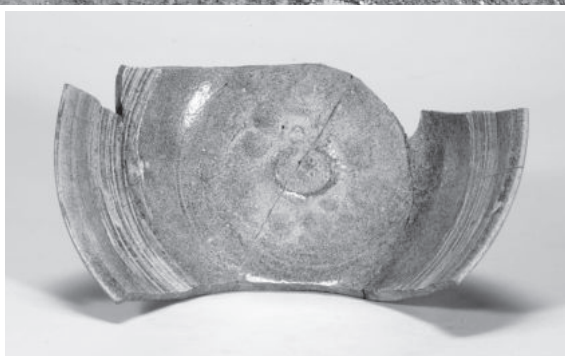
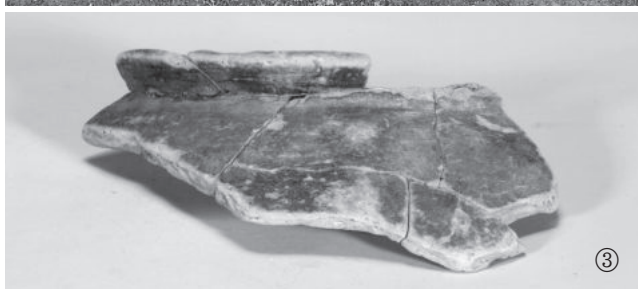
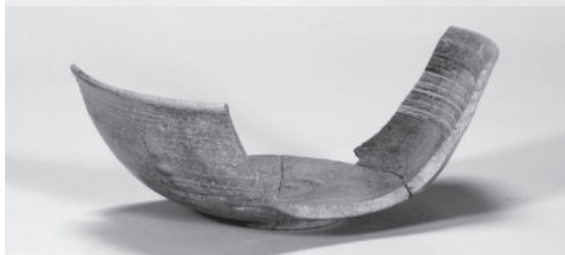
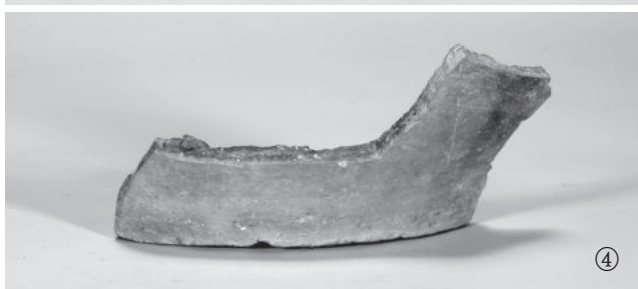
사진 59. 28호 주거지 전경(①내부 조사전, ②내부 조사후), 주혈(③·④)

### 가. 遺構(도면 42, 사진 59·60-①·②)
