華城 盤松里 中世遺蹟

15 東灘 宅地開發事業地區內  
地 點 發掘調查報告書

韓國文化財研究所  
畿甸文化財研究所  
附設

學術調查報告 第72冊

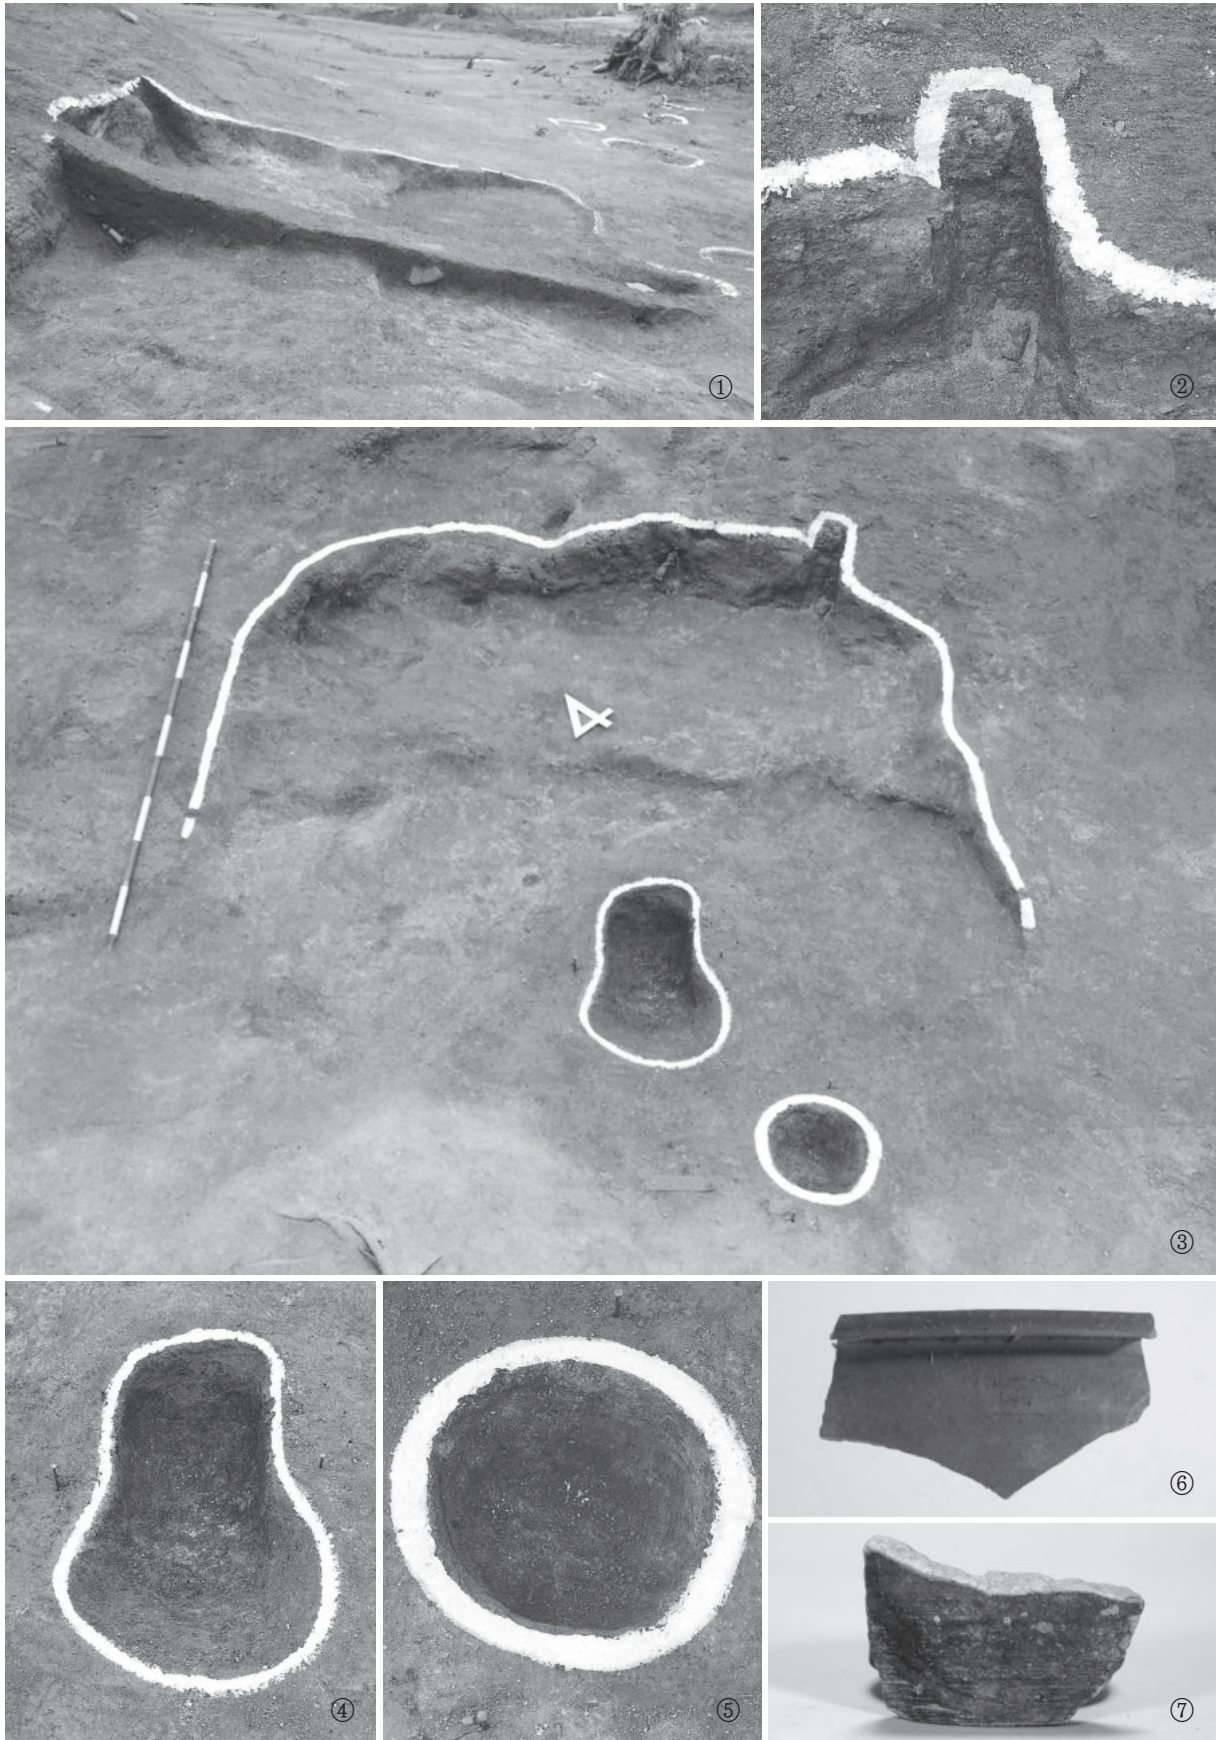
사진 60. 28호 주거지 유물출토상태(①·②), 출토유물(③~⑦)

### ① 호편(도면 42-1, 사진 60-③)

### ② 저부편(도면 42-2 사진 60-④)

### ③ 청자 대접(도면 42-3, 사진 60-⑤)

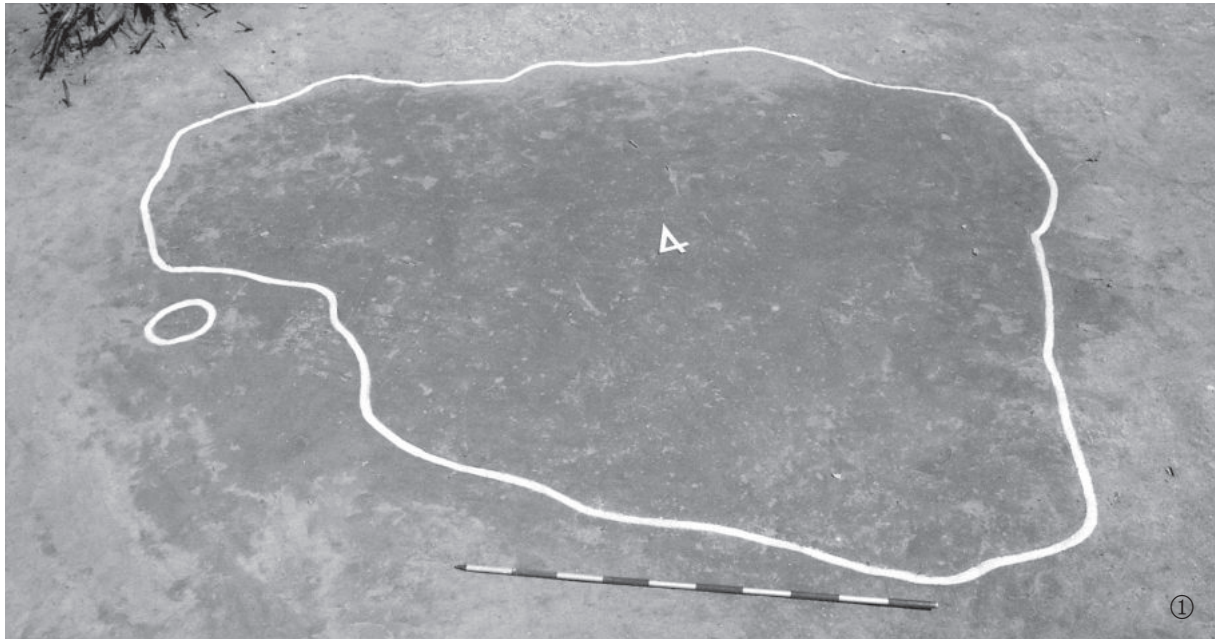
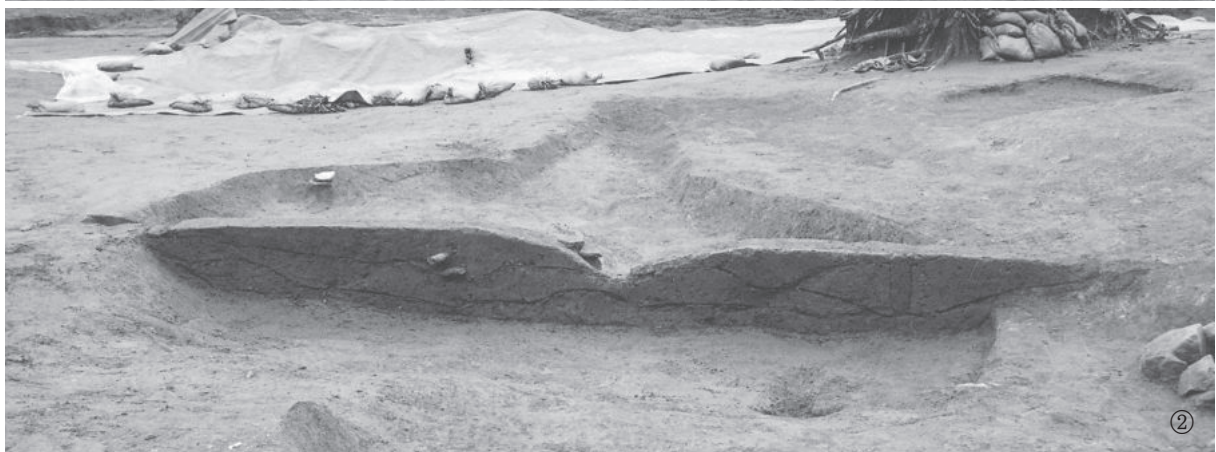
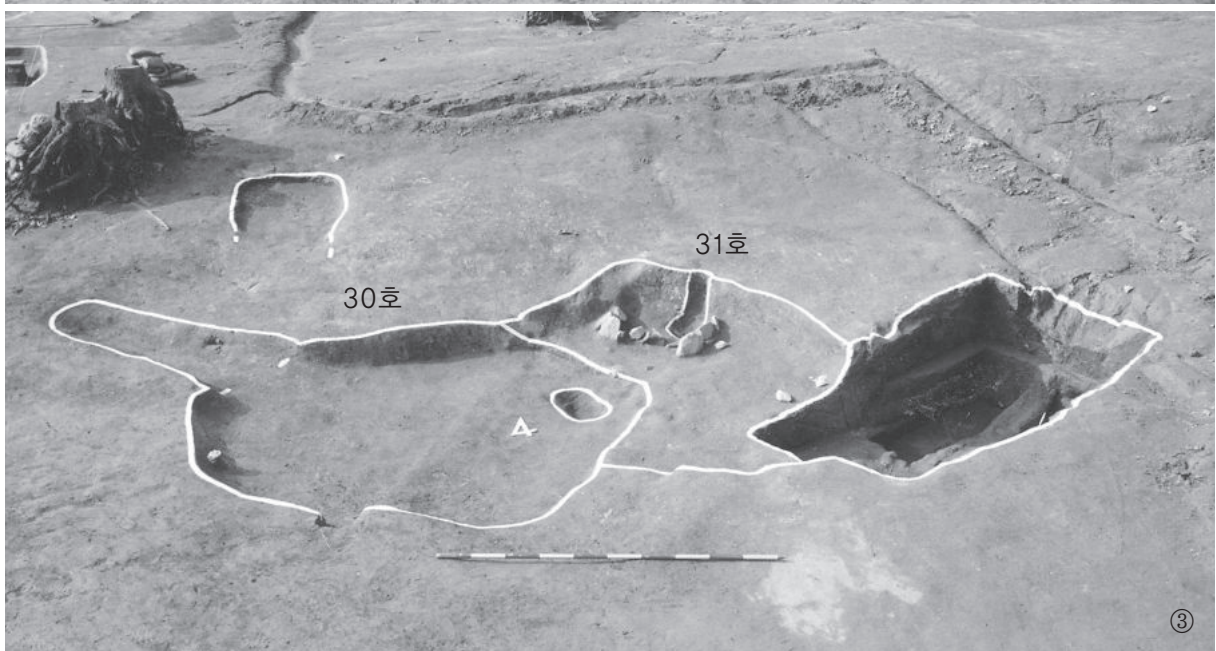
사진 61. 29호 주거지 전경(①내부 조사전, ③내부 조사후), 배연부(②), 바닥세부(④·⑤), 출토유물(⑥·⑦)

### 가. 遺構(도면 43, 사진 61-①~⑤)

### ① 구연부(도면 43-1, 사진 61-⑥)

### ② 저부(도면 43-2 사진 61-⑦)

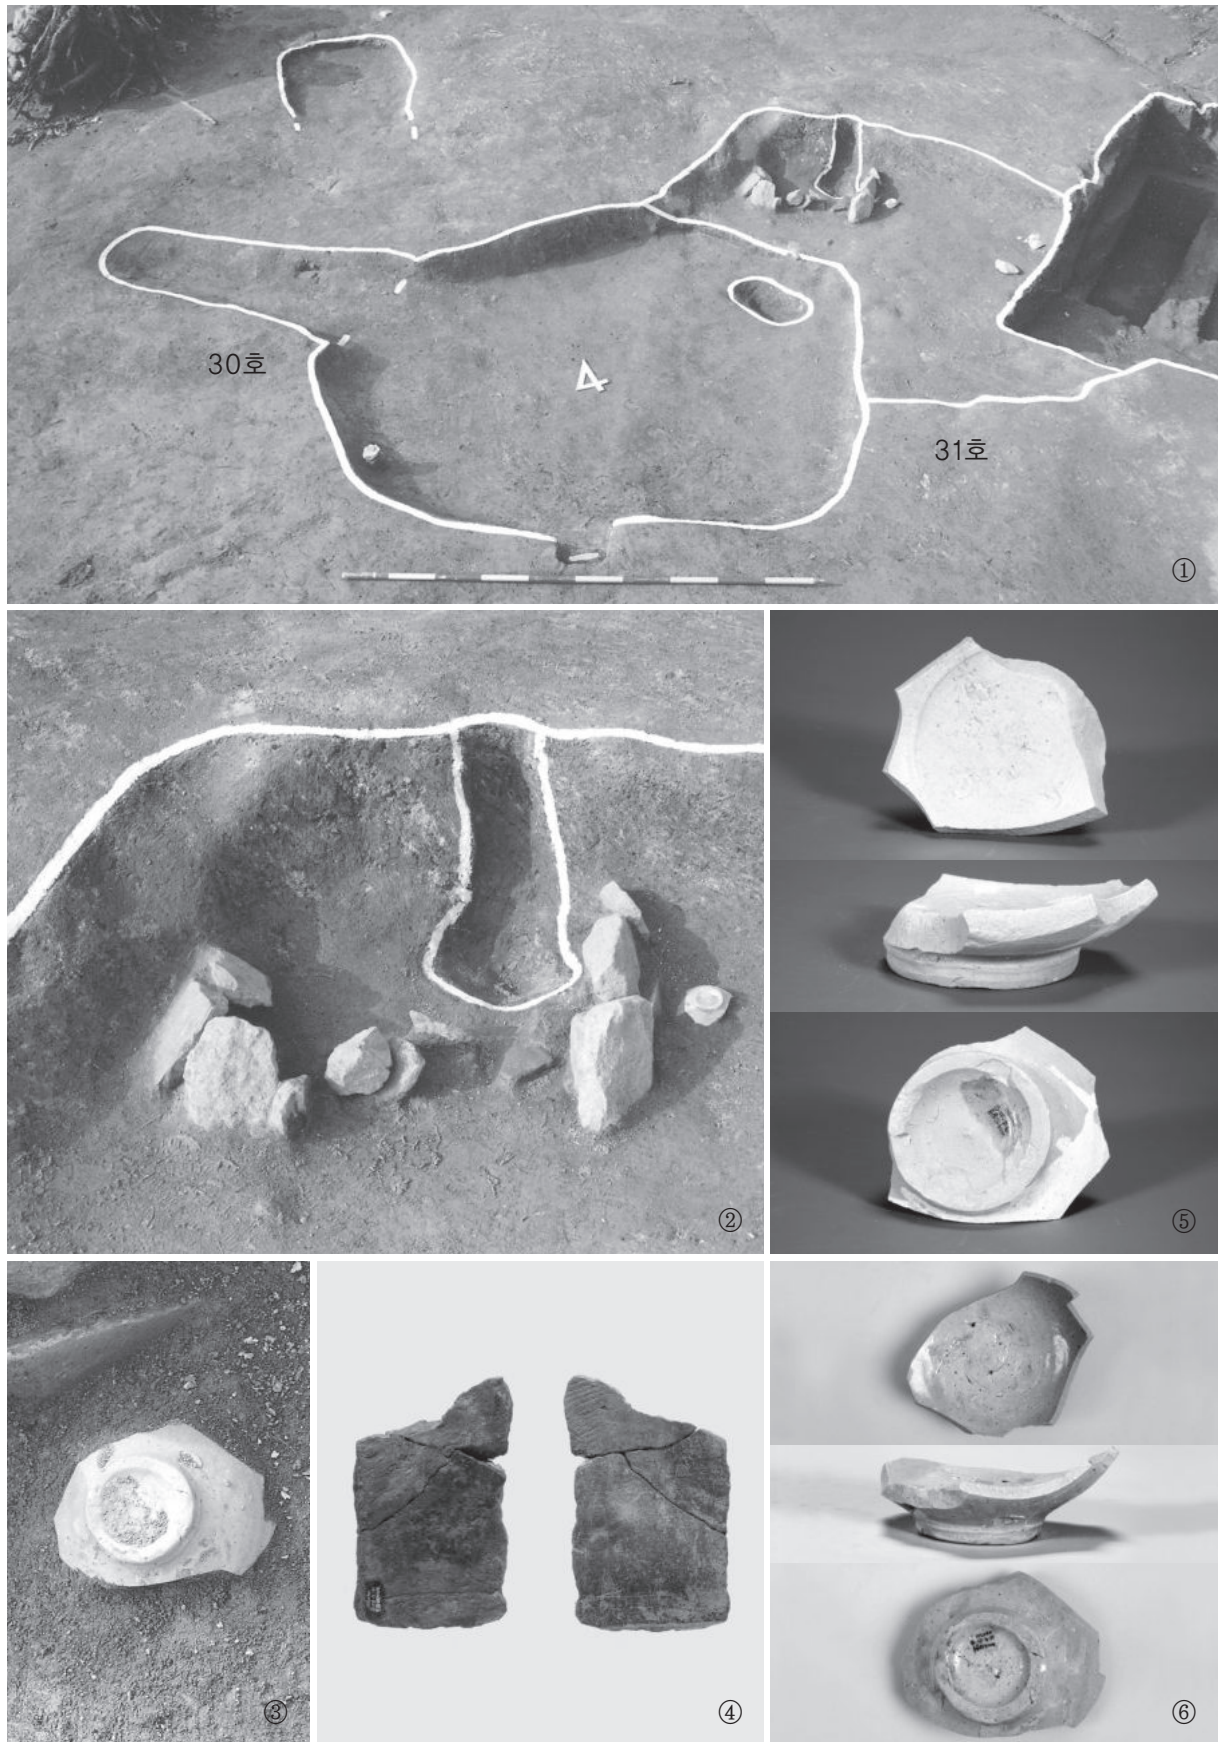
사진 62. 30호 · 31호 주거지 전경(①내부 조사전, ③내부 조사후), 내부토층(②)

#### 가. 遺構(도면 44, 사진 62·63-①~③)

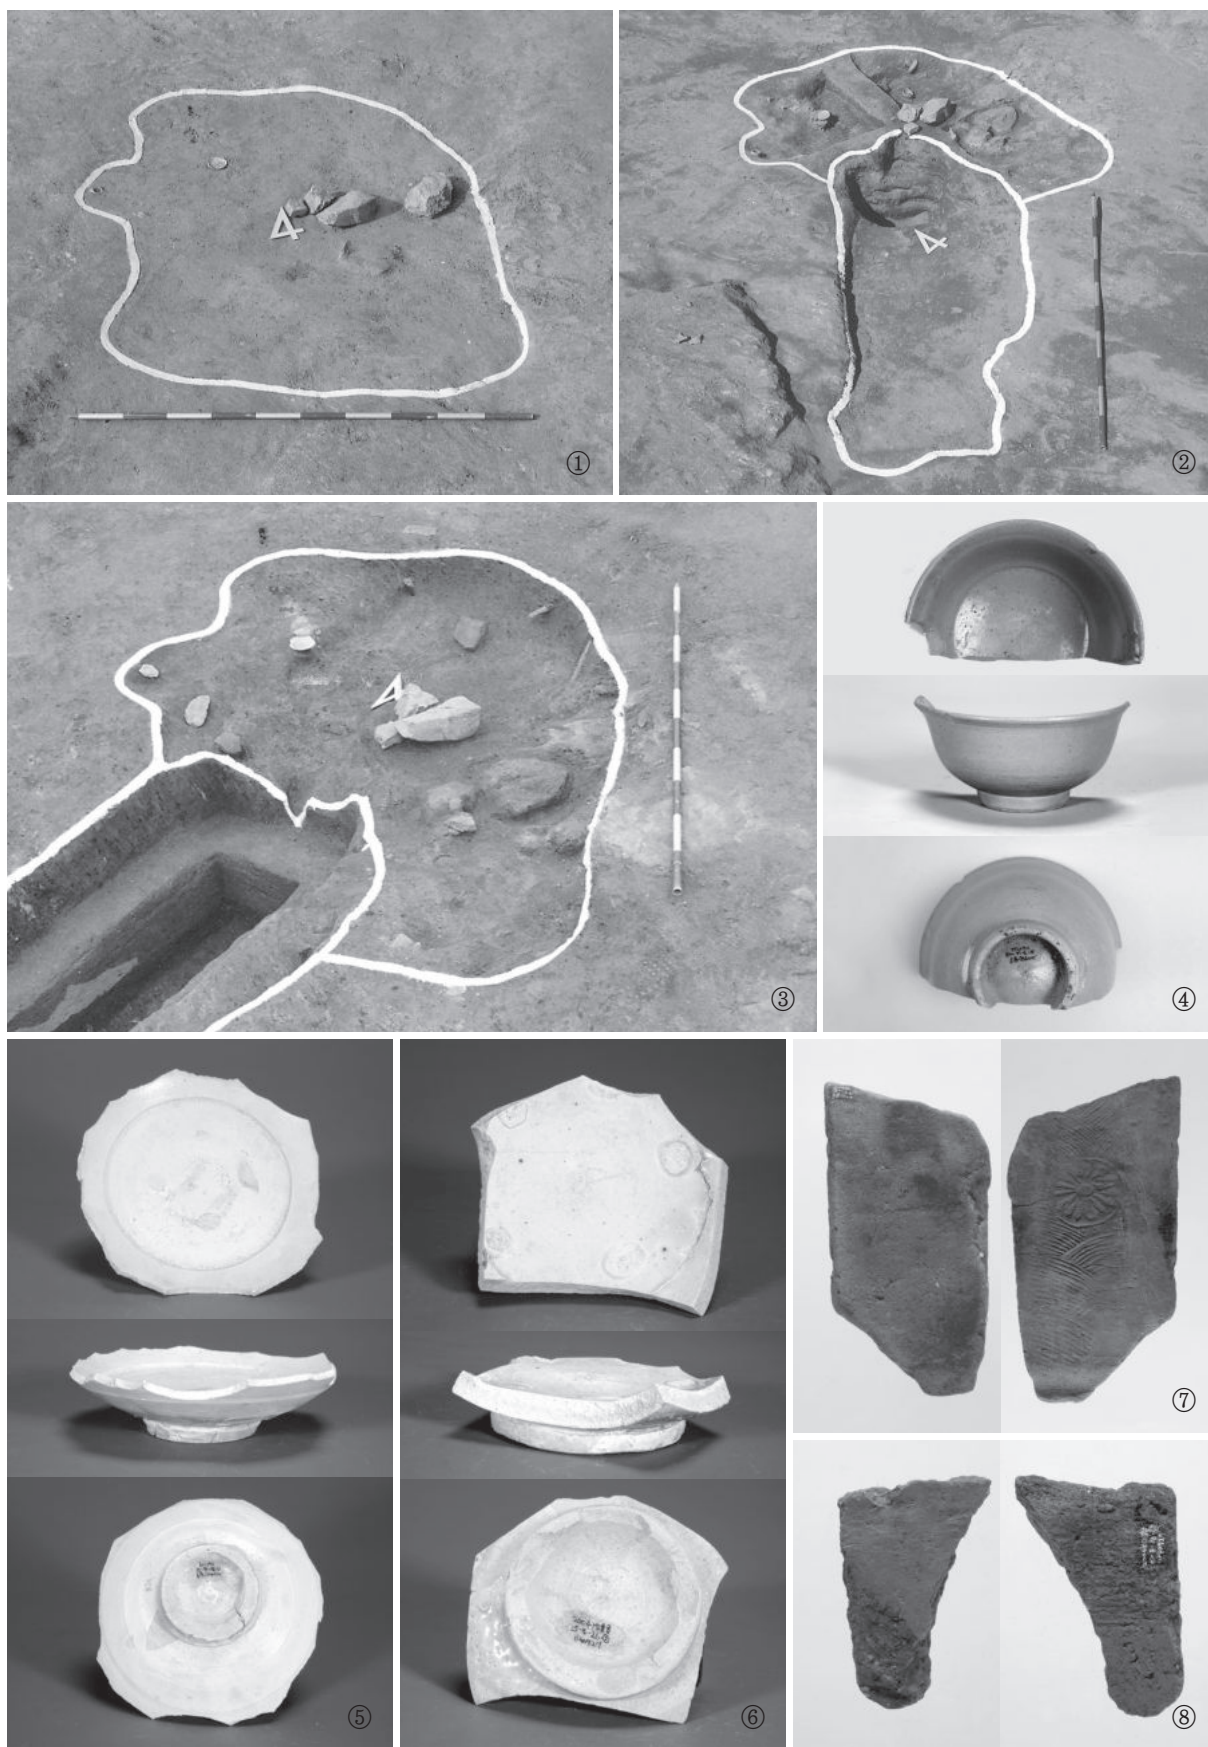
사진 63. 30호 · 31호 주거지 전경(①), 30호주거지 아궁이(②), 유물출토상태(③), 출토유물④~⑥)

##### ① 백자 저부(도면 45-1, 사진 63-⑤)

##### ② 백자 저부(도면 45-2 사진 63-⑥)

##### ③ 암키와(도면 45-3, 사진 63-④)

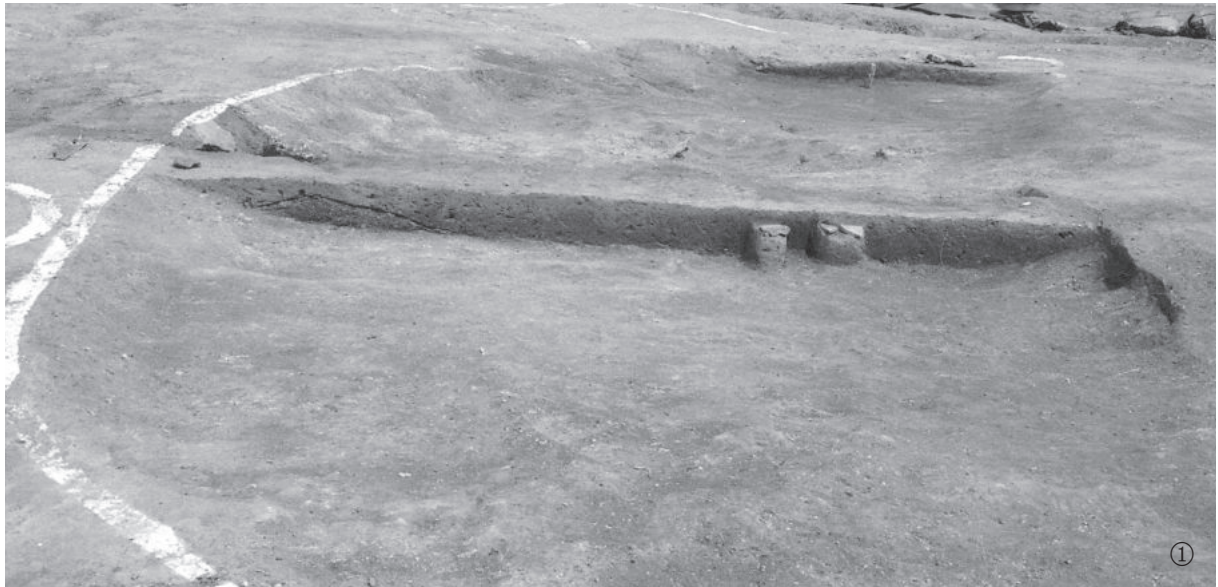
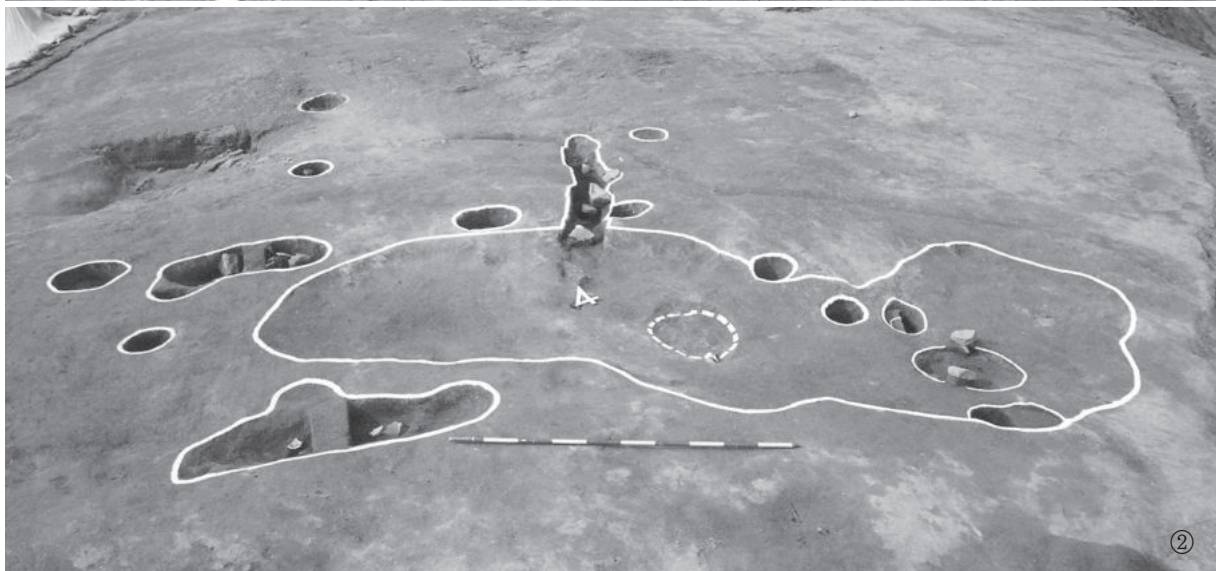
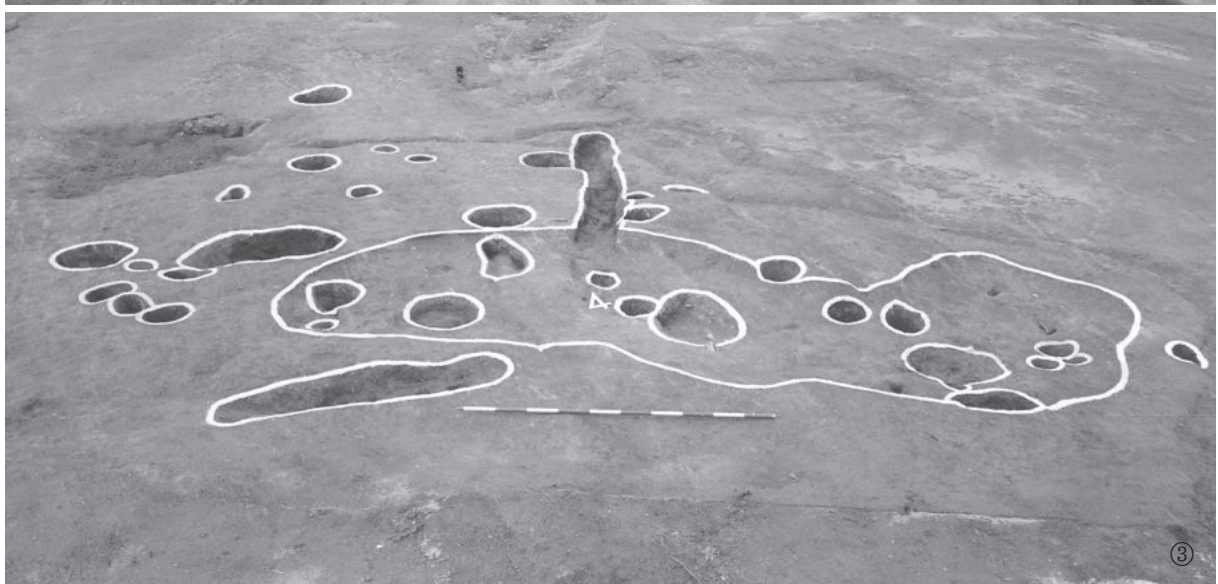
사진 64. 32호주거지 전경 (①·②내부 조사전, ③내부 조사후), 출토유물 (④~⑧)

#### 가. 遺構(도면 46, 사진 64-①~③)

##### ① 백자 잔(도면 46-1, 사진 64-④)

##### ② 백자 저부(도면 46-2 사진 64-⑤)

##### ③ 백자 저부(도면 46-3, 사진 64-⑥)

##### ④ 암키와(도면 46-4, 사진 64-⑦)

⑤ 암키와(도면 46-5, 사진 64-⑧)

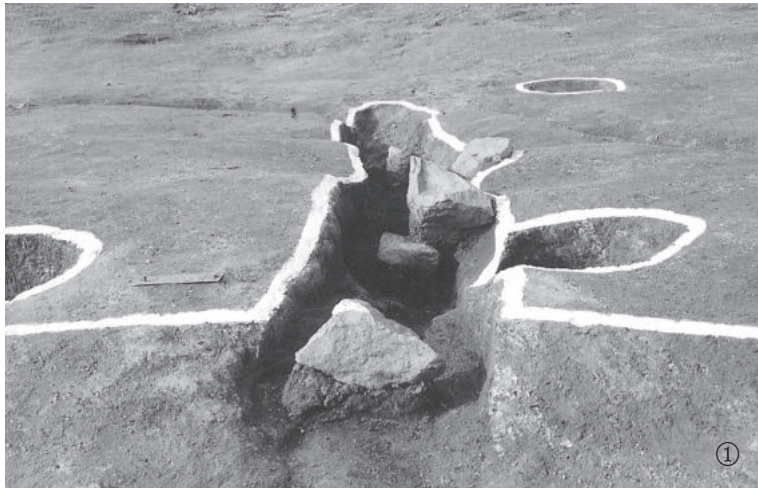
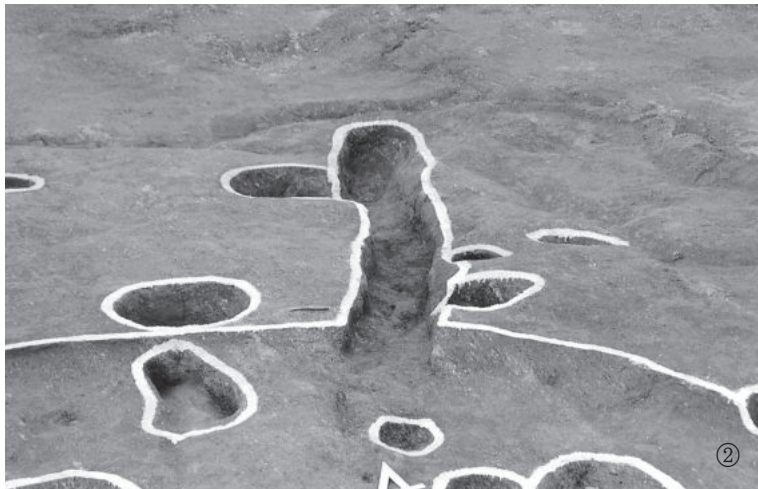
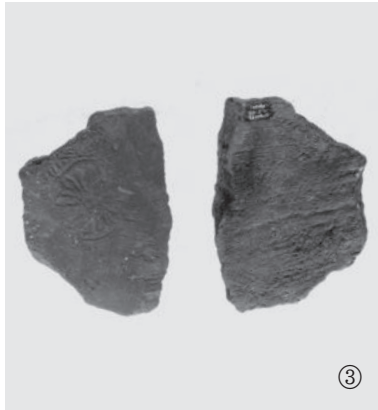
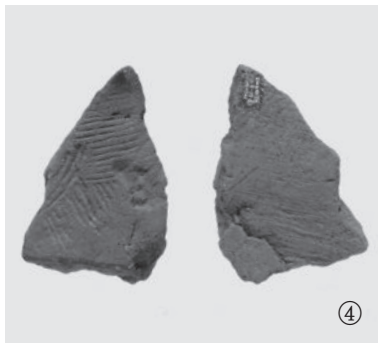
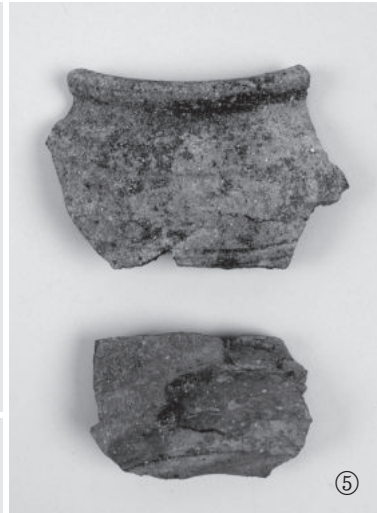
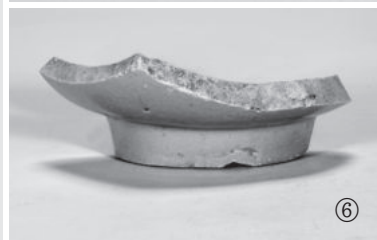
사진 65. 33호주거지 전경(①내부 조사전, ②내부 조사후, ③완료후)

가. 遺構(도면 47, 사진 65·66-①·②)

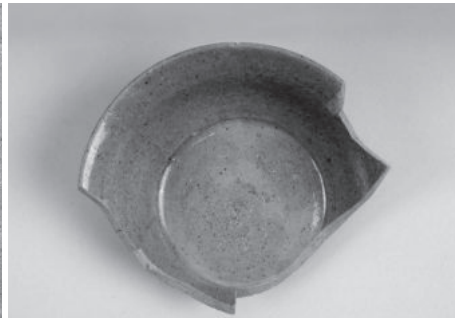
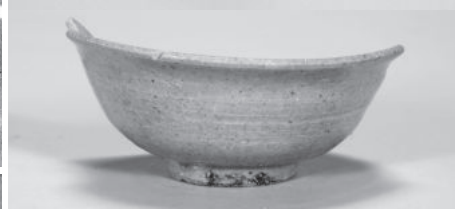
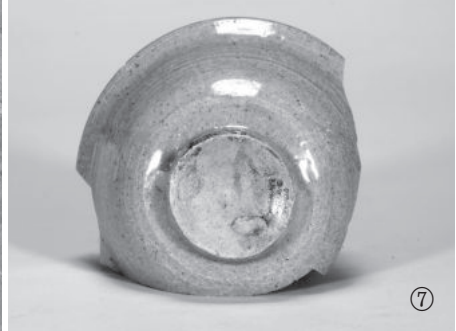
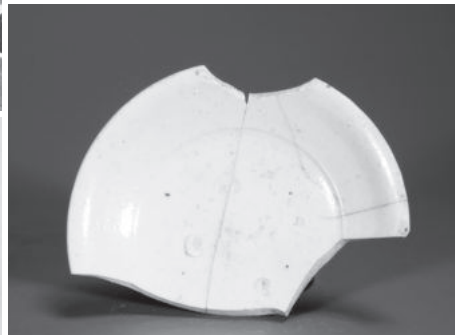
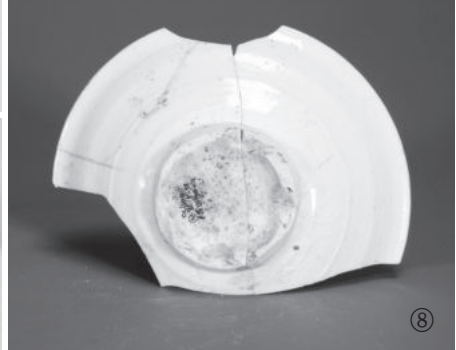
사진 66. 33호주거지 배연부 세부(①·②), 출토유물(③~⑧)

① 백자 잔(도면 48-1, 사진 66-⑦)

② 백자 접시(도면 48-2 사진 66-⑧)

③ 백자 저부(도면 48-3, 사진 66-⑥)

④ 호편(도면 48-4, 사진 66-⑤)

⑤ 암키와(도면 48-5, 사진 66-③)

⑥ 암키와(도면 48-6, 사진 66-④)

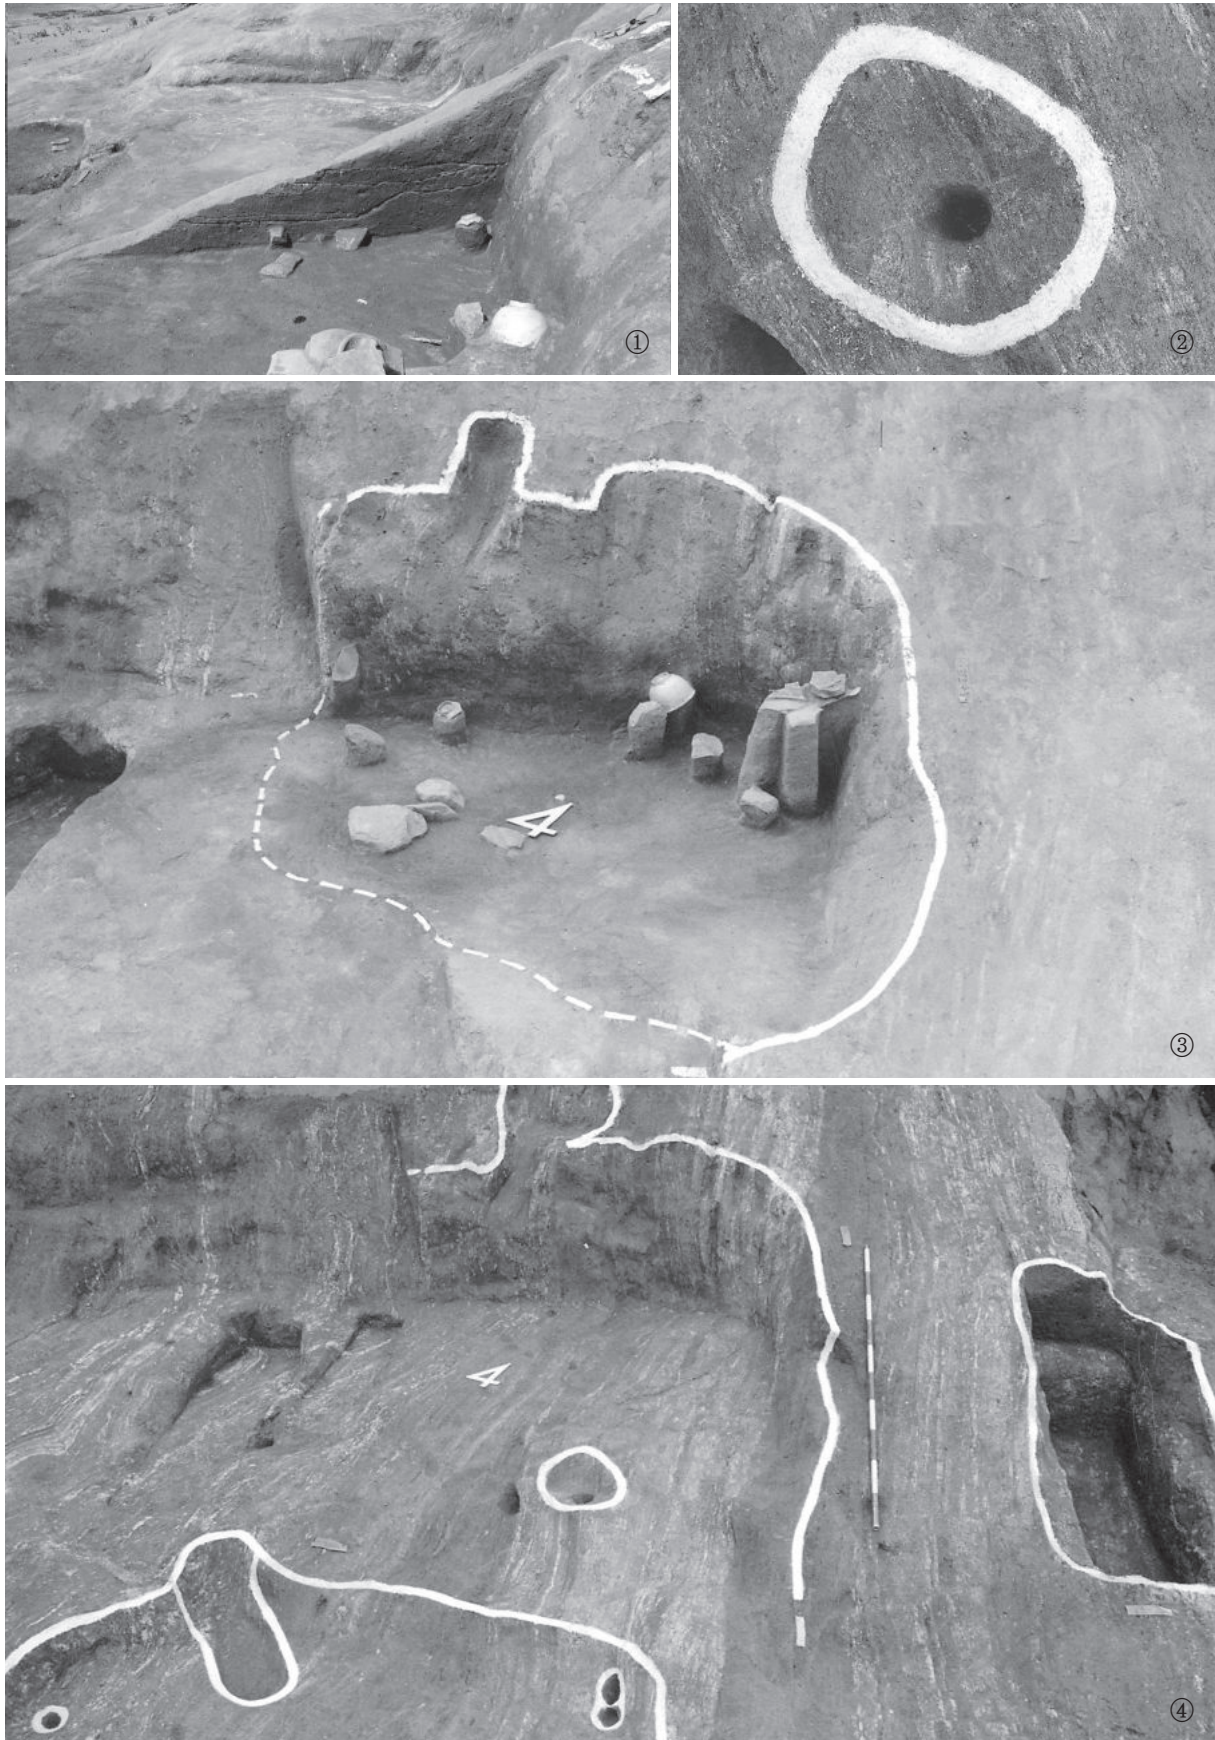
사진 67. 34호주거지 전경(①내부 조사전, ③내부 조사후, ④완료후), 바닥 세부(②)

가. 遺構(도면 49, 사진 67·68-①·②)

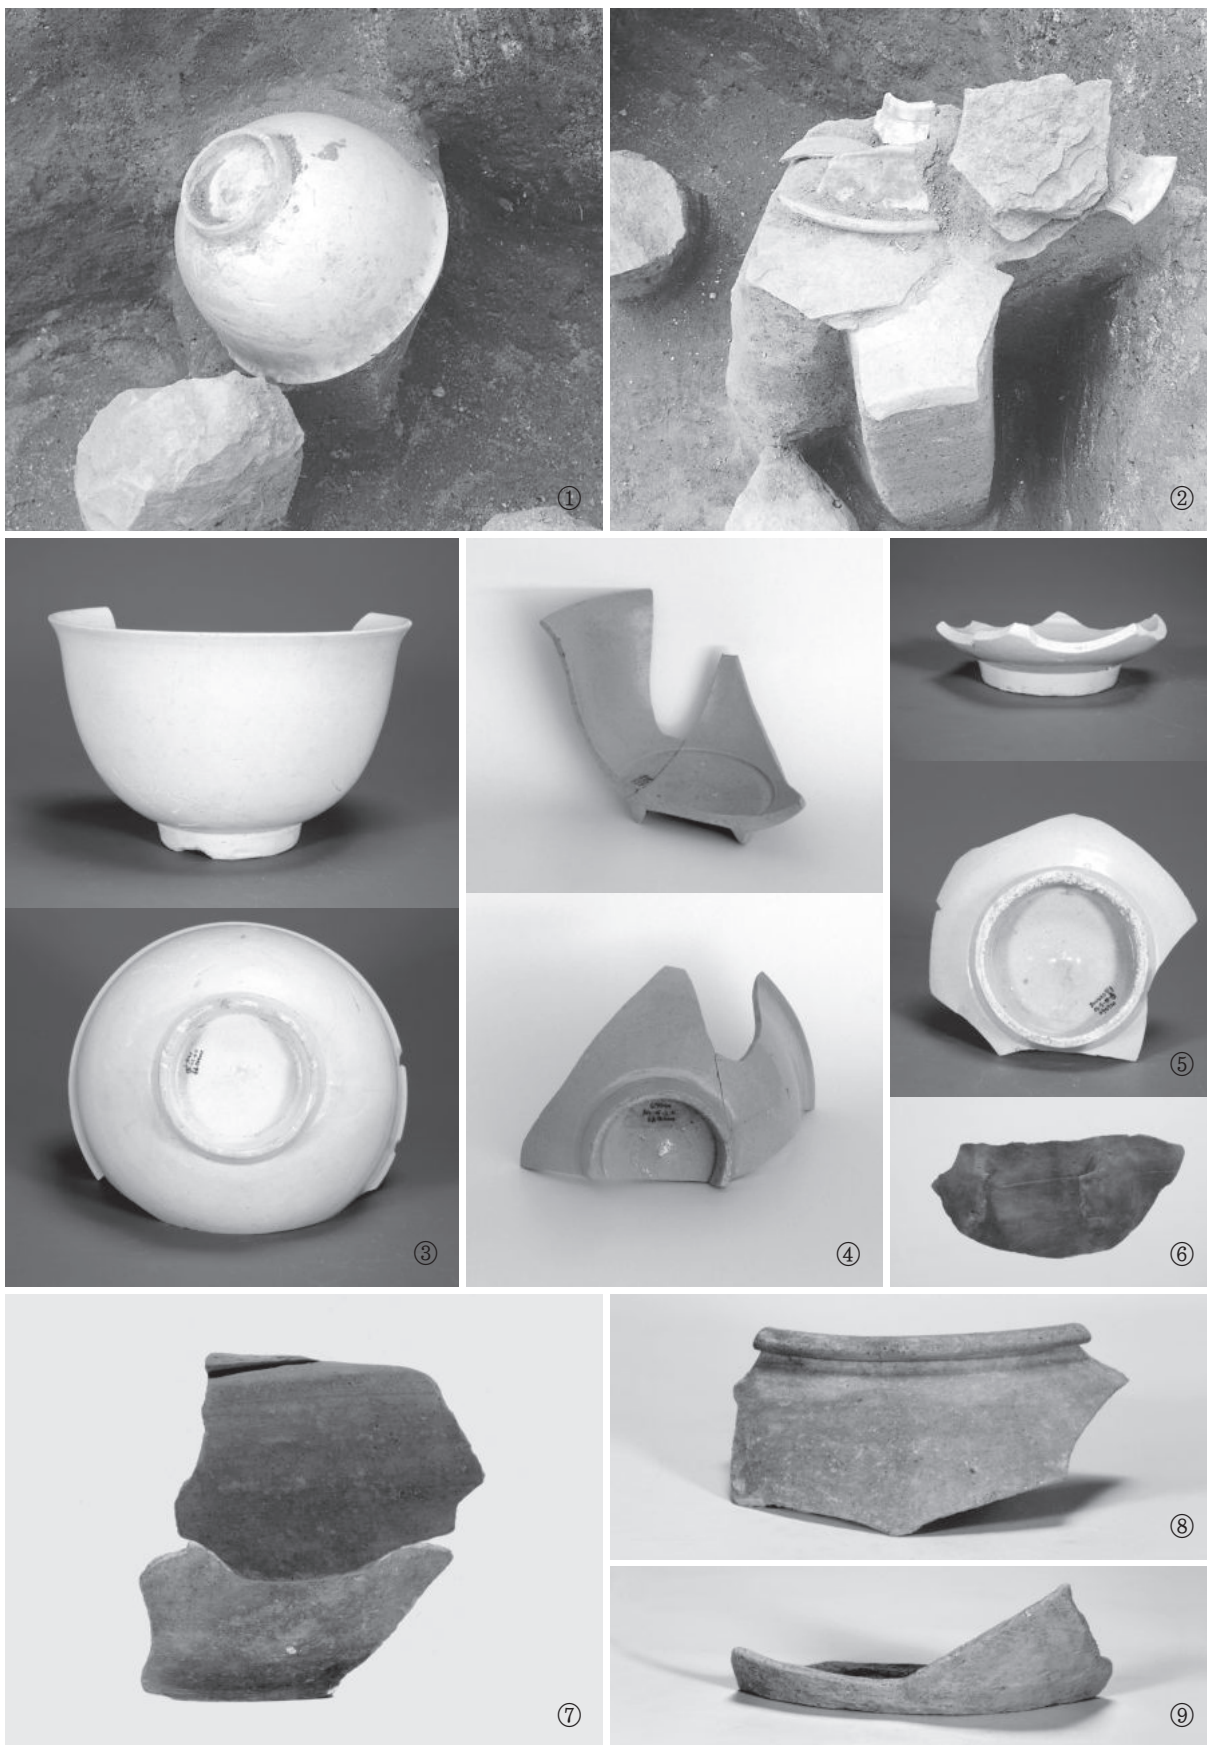
사진 68. 34호주거지 유물출토상태(①·②), 출토유물(③~⑨)

### ① 백자 발(도면 50-1, 사진 68-③)

### ② 백자 발(도면 50-2 사진 68-④)

### ③ 백자 저부(도면 50-3, 사진 68-⑤)

### ④ 파수편(도면 50-4, 사진 68-⑥)

### ⑤ 동이(도면 50-5, 사진 68-⑦)

### ⑥ 구연부편(도면 50-6, 사진 68-⑧)

### ⑦ 저부편(도면 50-7, 사진 68-⑨)

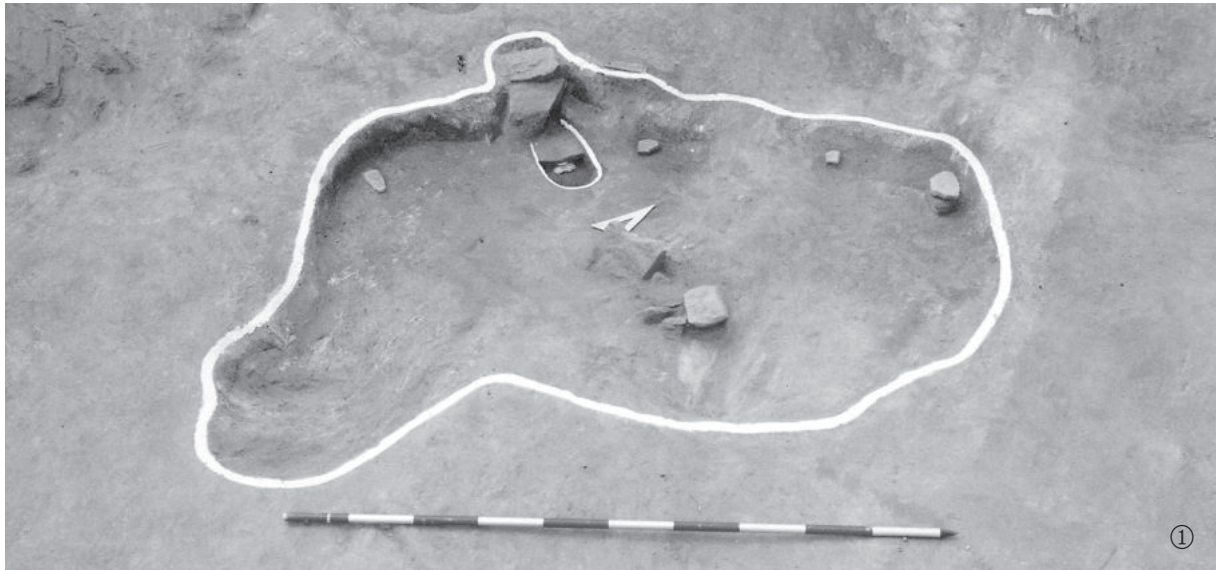
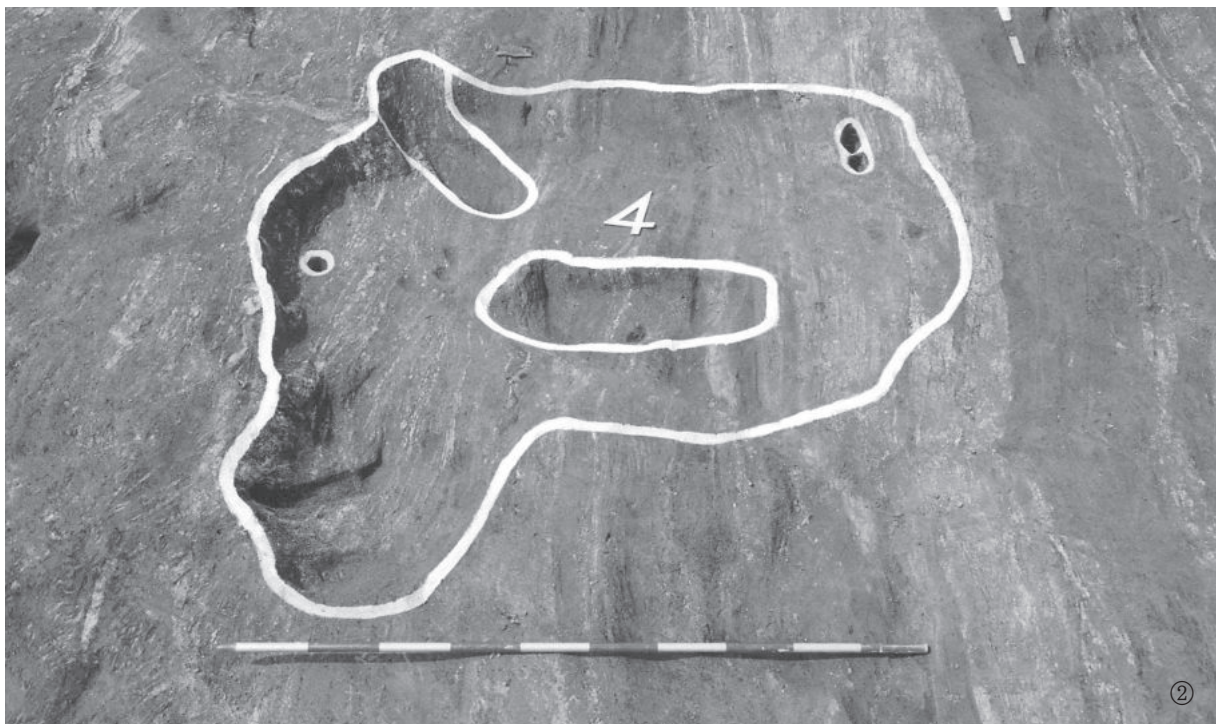
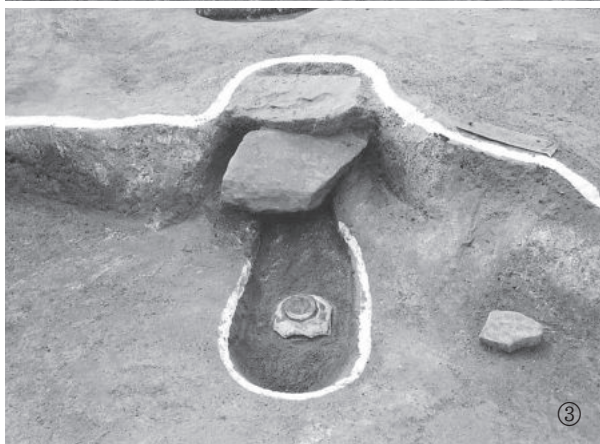
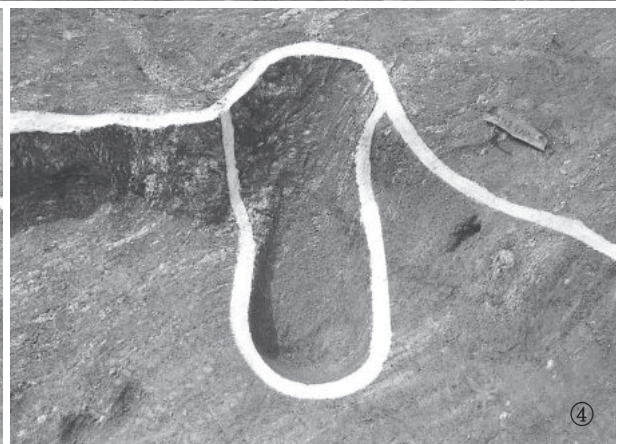
사진 69. 35호주거지 전경(①내부 조사전, ②내부 조사후), 아궁이 세부(③·④)

#### 가. 遺構(도면 51, 사진 69)

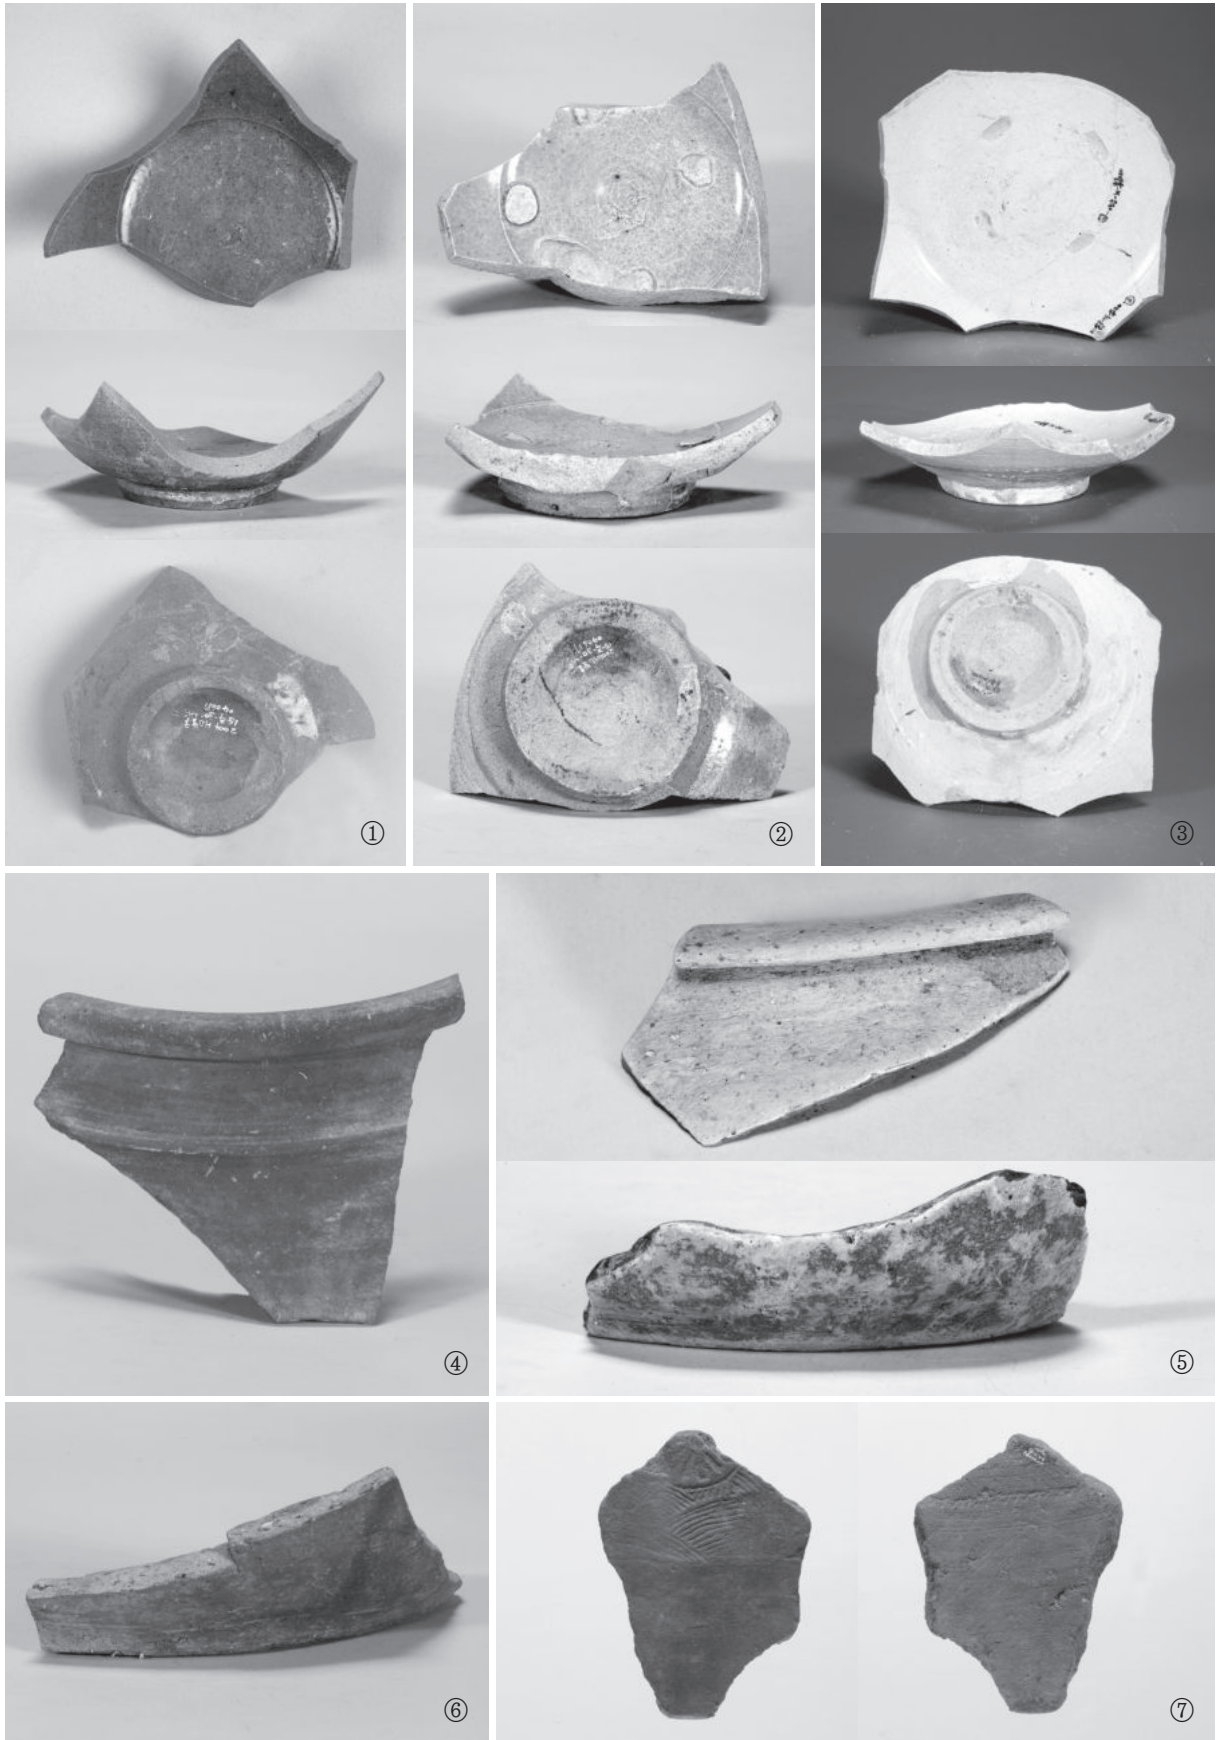
사진 70. 35호주거지 출토유물

##### ① 백자 잔(도면 51-1, 사진 70-①)

##### ② 백자 저부(도면 51-2 사진 70-②)

##### ③ 백자 저부(도면 51-3, 사진 70-③)

##### ④ 구연부편(도면 51-4, 사진 70-④)

⑤ 저부편(도면 51-5, 사진 70-⑥)

⑥ 호편(도면 51-6, 사진 70-⑤)

⑦ 암키와(도면 51-7 사진 70-⑦)
