華城 盤松里 中世遺蹟

15 東灘 宅地開發事業地區內  
地 點 發掘調查報告書

韓國文化財研究所  
畿甸文化財研究所  
附設

學術調查報告 第72冊

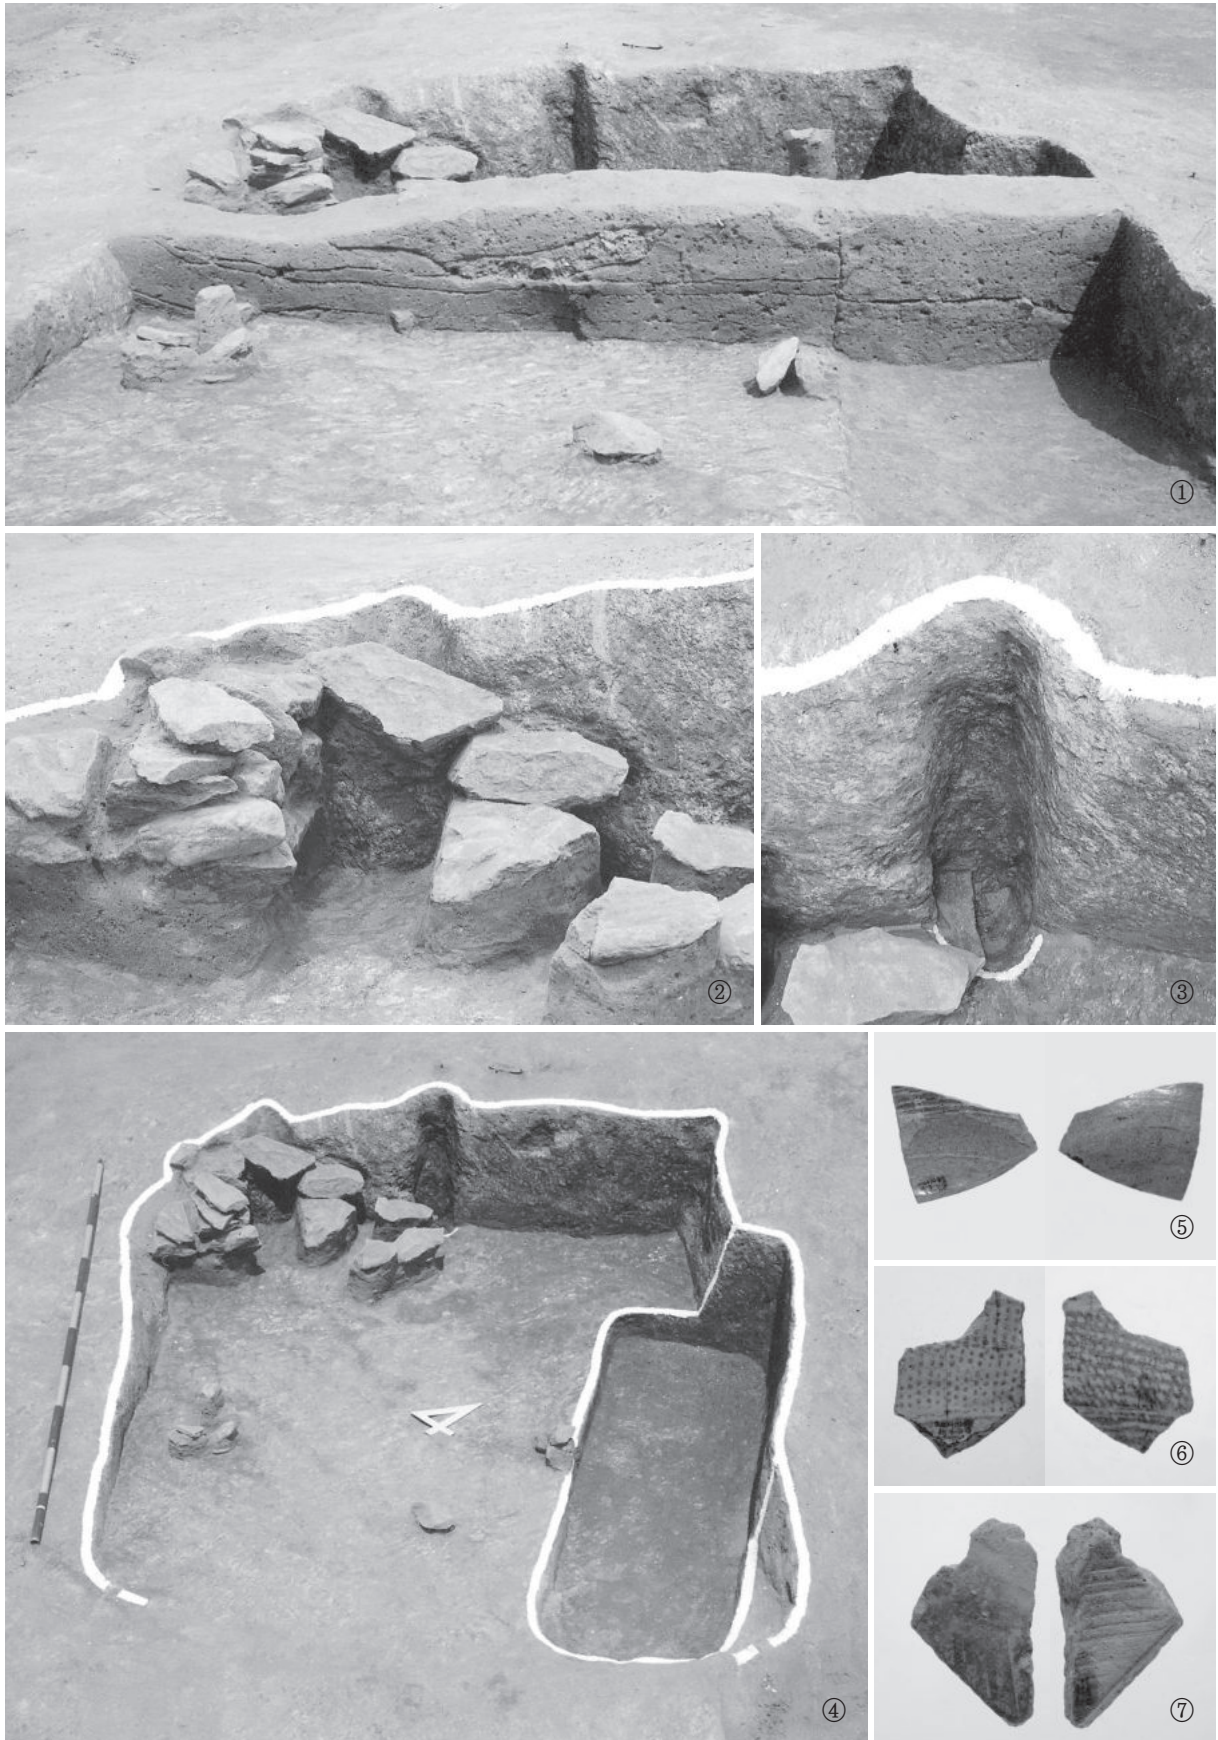
사진 71. 36호주거지 전경(①내부 조사전, ④내부 조사후), 아궁이 세부(③·④), 출토유물(⑤~⑦)

① 분청사기편(도면 52-1, 사진 71-⑤)

② 분청사기편(도면 52-2 사진 71-⑥)

③ 암키와(도면 52-3, 사진 71-⑦)

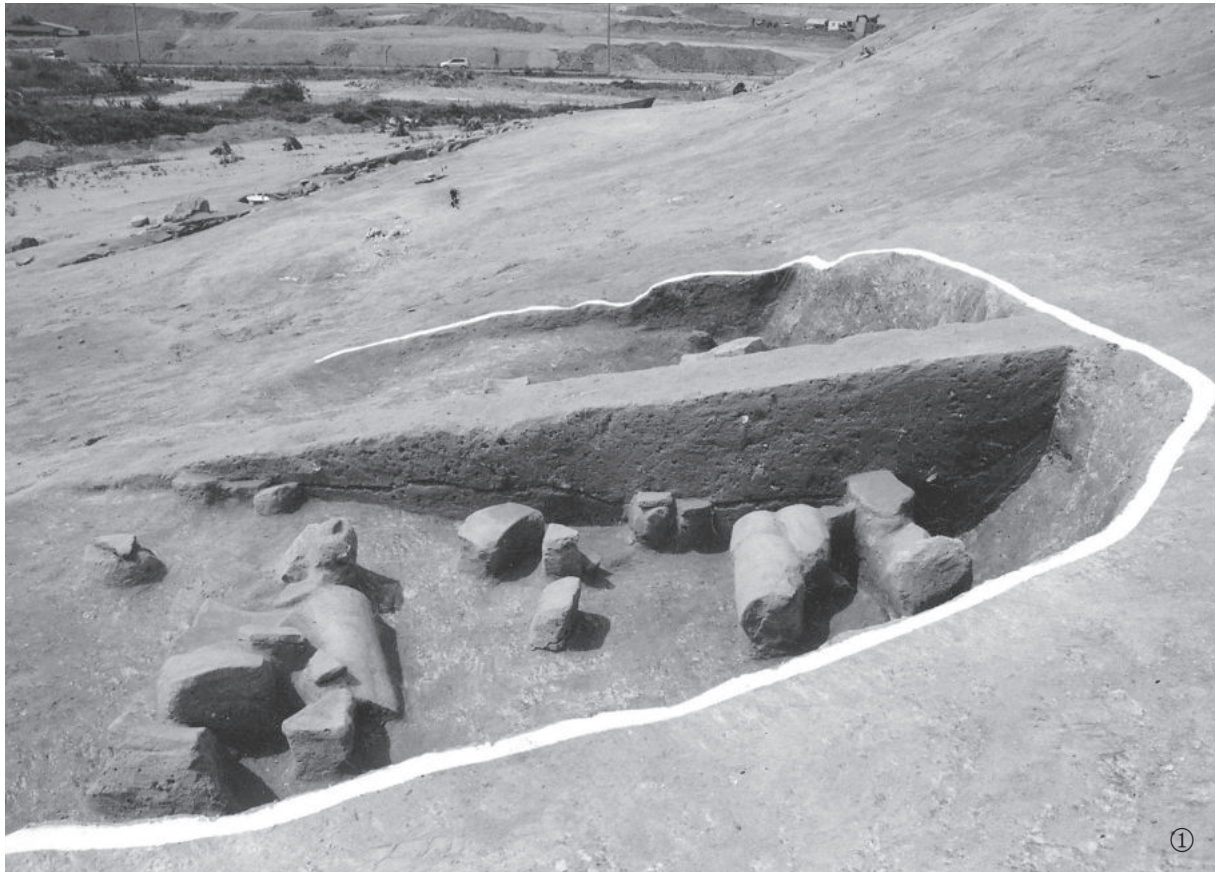
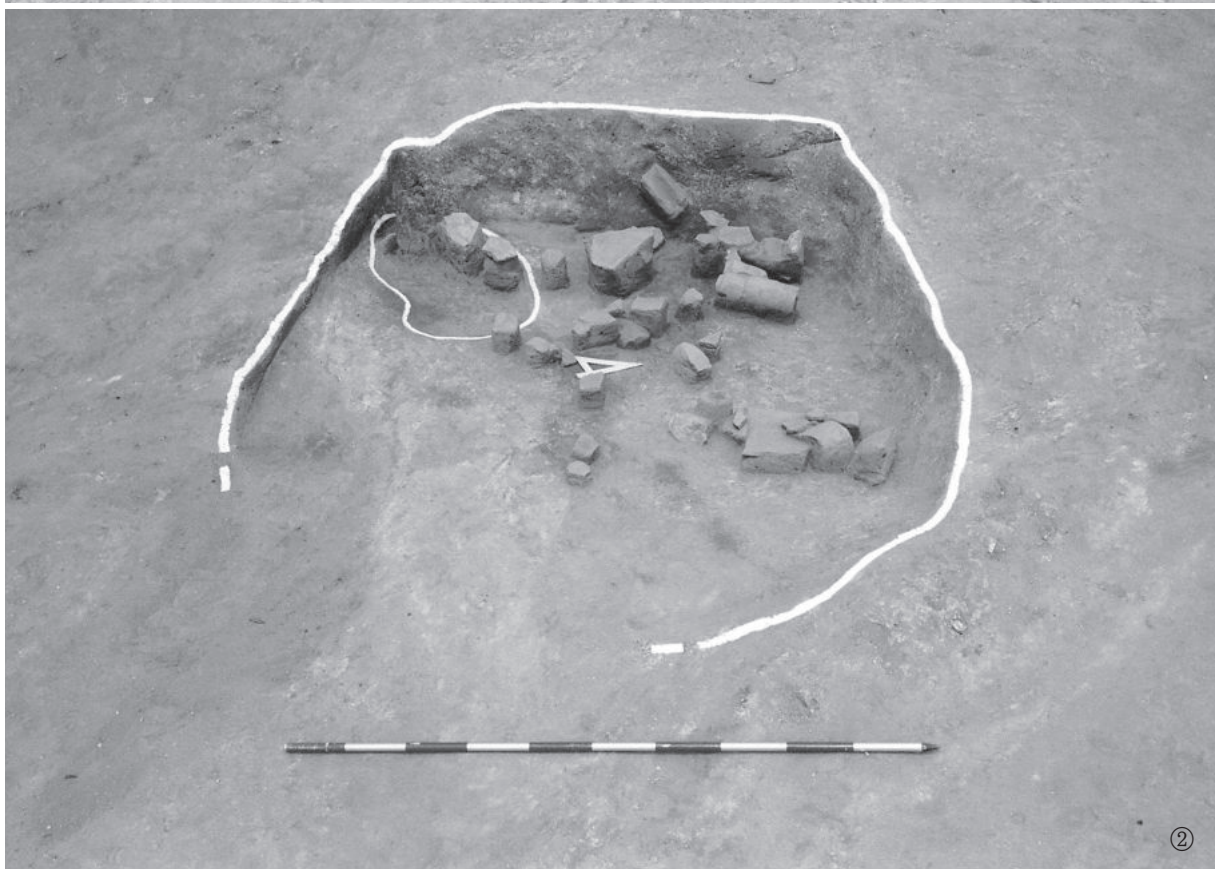
사진 72. 37호주거지 전경(①내부 조사전, ②내부 조사후)

가. 遺構(도면 53, 사진 72·73)

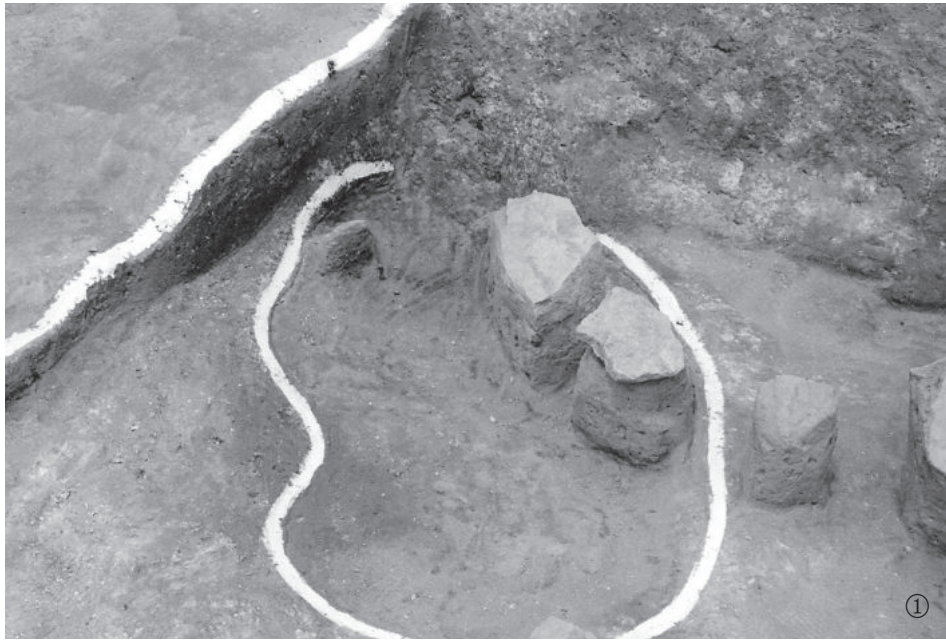
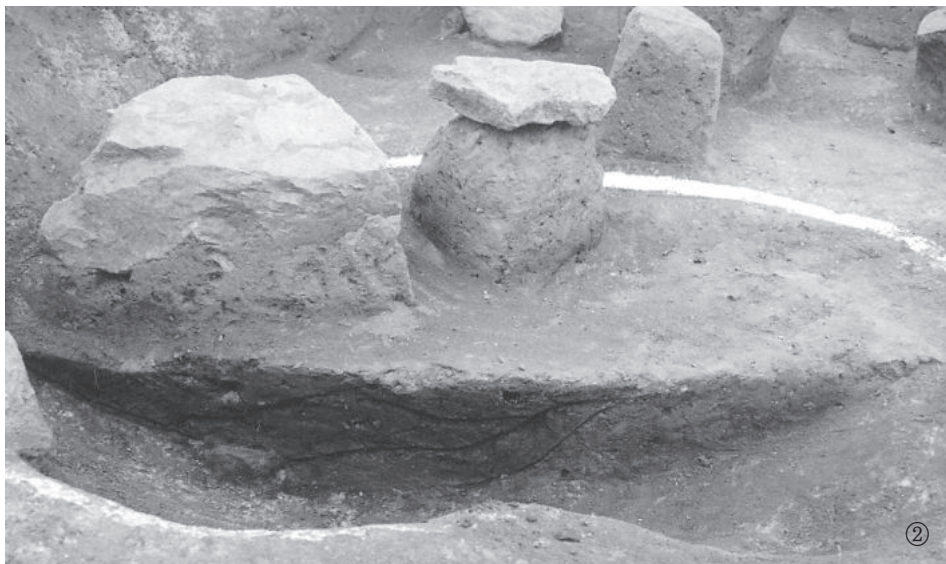
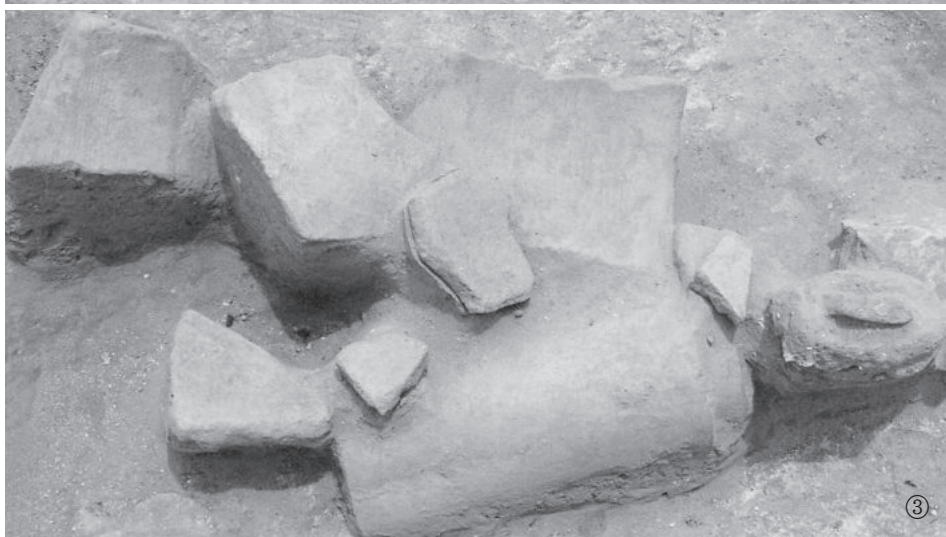
사진 73. 37호주거지 아궁이 세부(①·②), 유물출토상태(③)

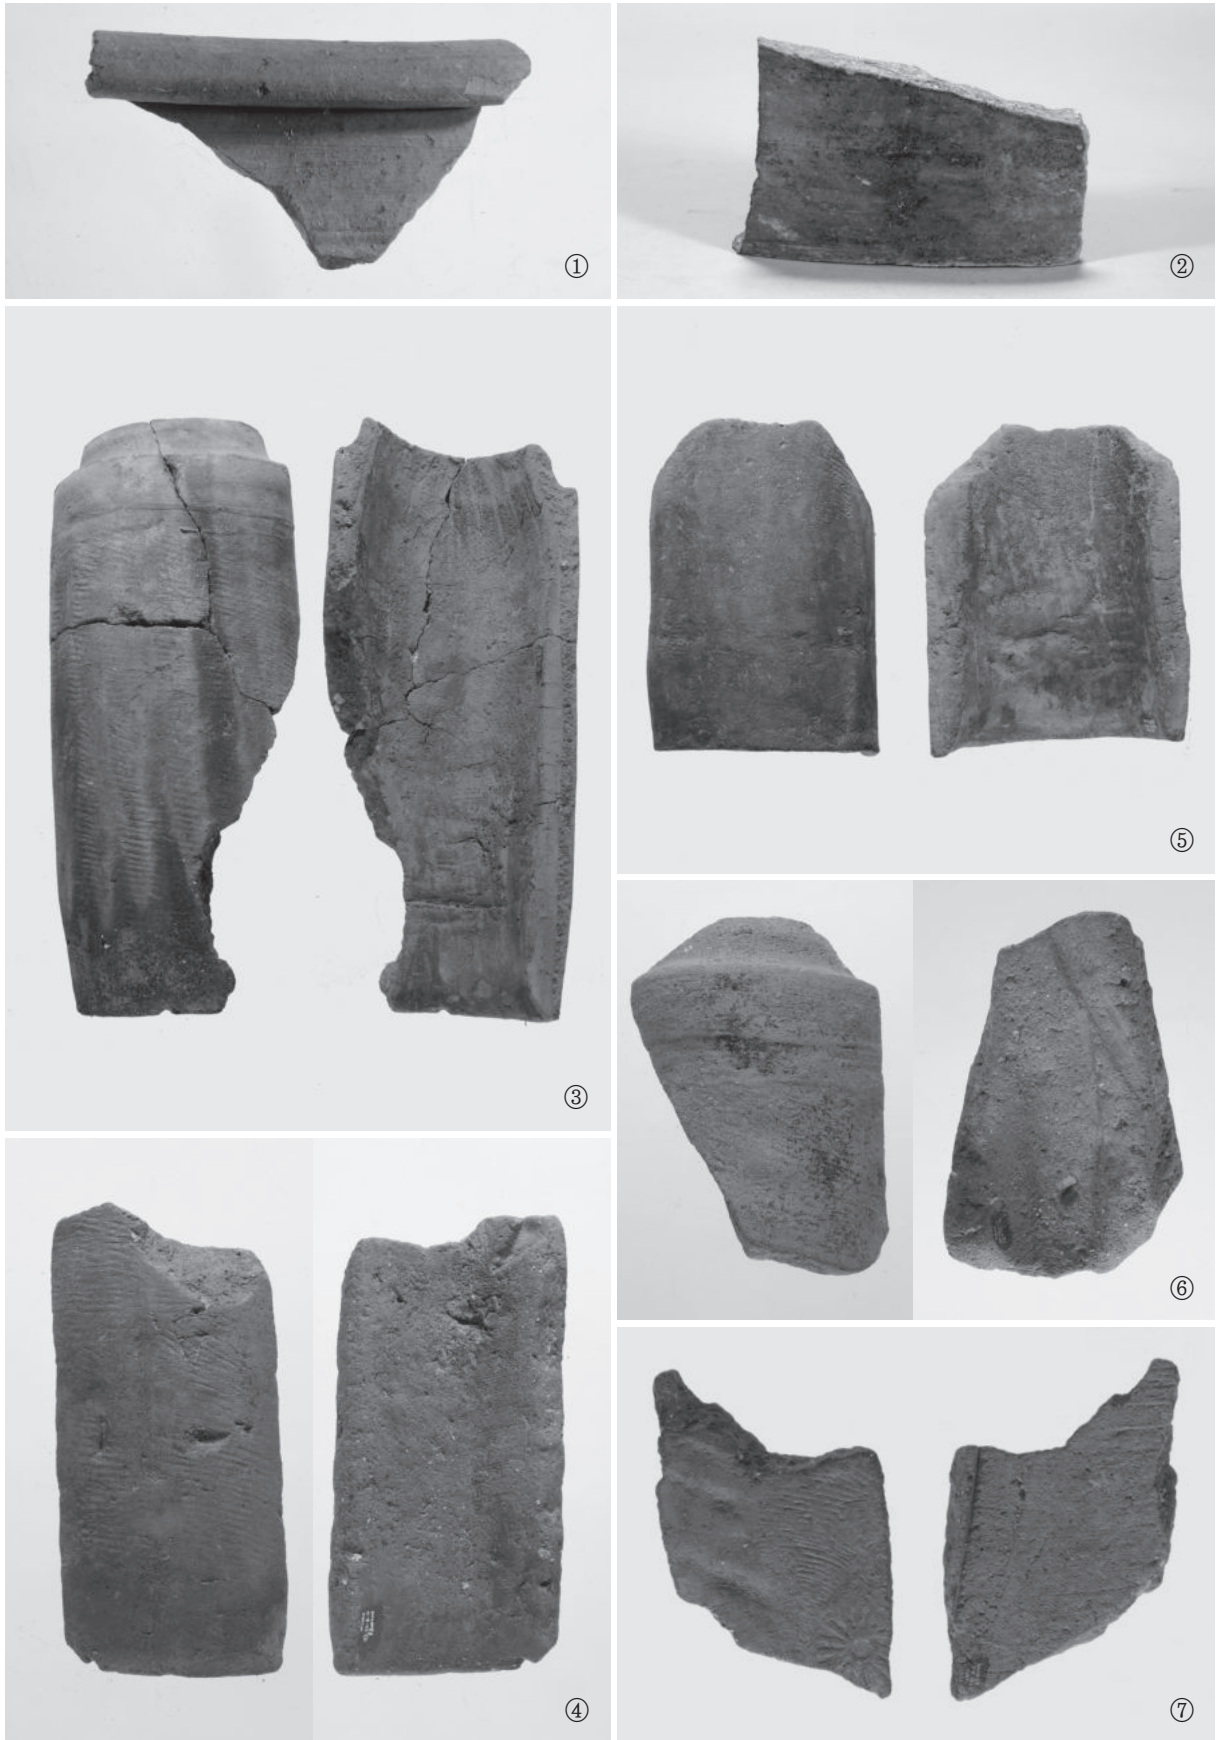
사진 74. 37호주거지 출토유물

① 구연부편(도면 53-1, 사진 74-①)

② 저부편(도면 53-2 사진 74-②)

③ 수키와(도면 54-1, 사진 74-③)

④ 수키와(도면 54-2, 사진 74-⑤)

⑤ 수키와(도면 55-1, 사진 74-④)

⑥ 수키와(도면 55-2, 사진 74-⑥)

⑨ 암키와(도면 55-5, 사진 74-⑦)

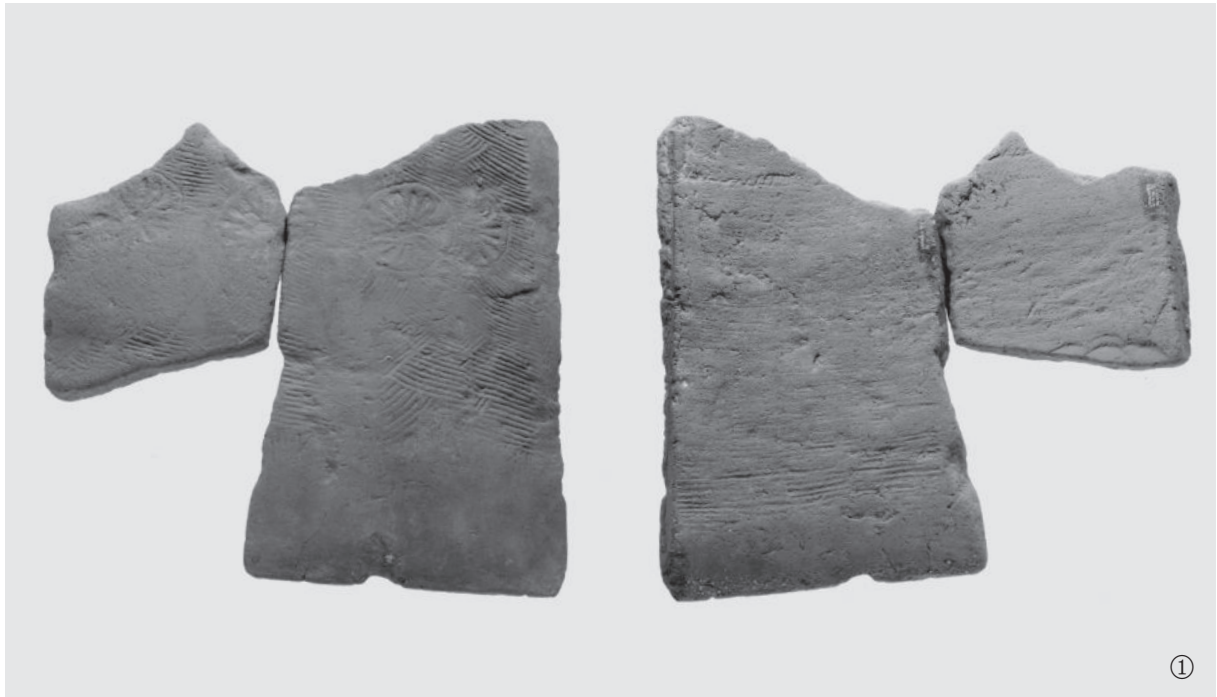
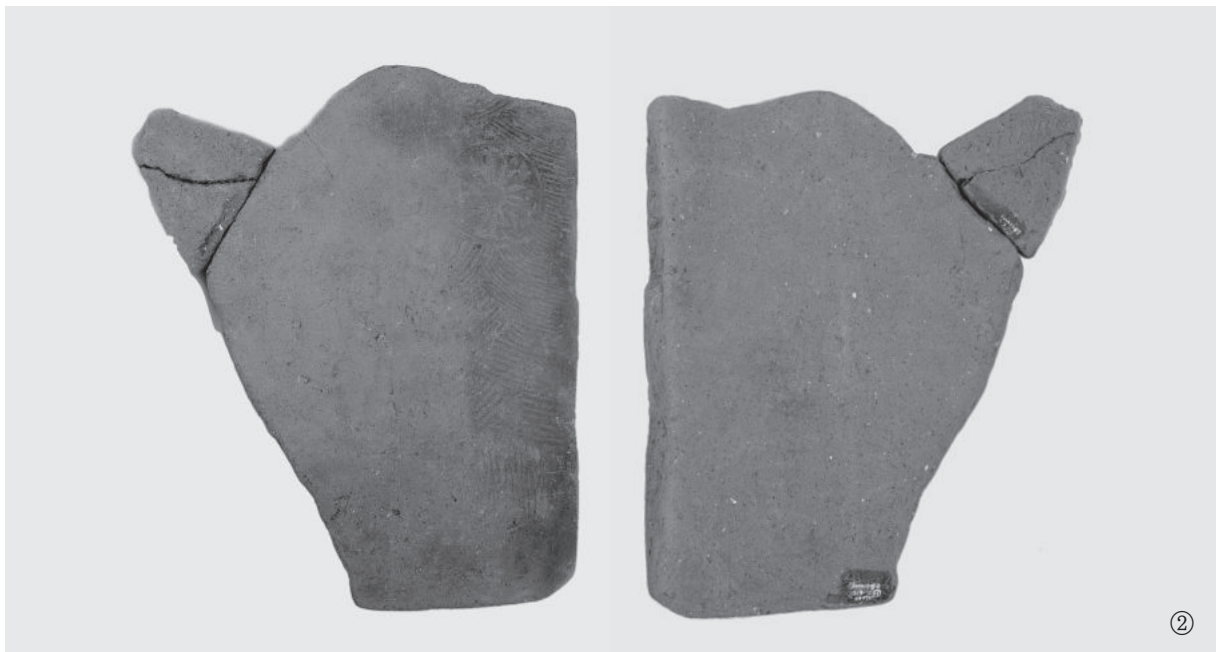
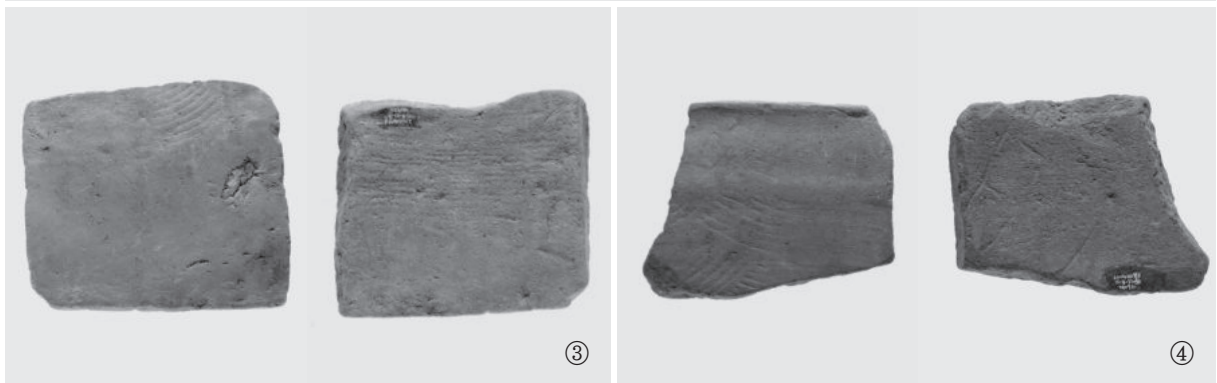
사진 75. 37호주거지 출토유물

⑦ 암키와(도면 55-3, 사진 75-③)

⑧ 암키와(도면 55-4, 사진 75-④)

⑩ 암키와(도면 56-1, 사진 75-②)

⑪ 암키와(도면 56-2, 사진 75-①)

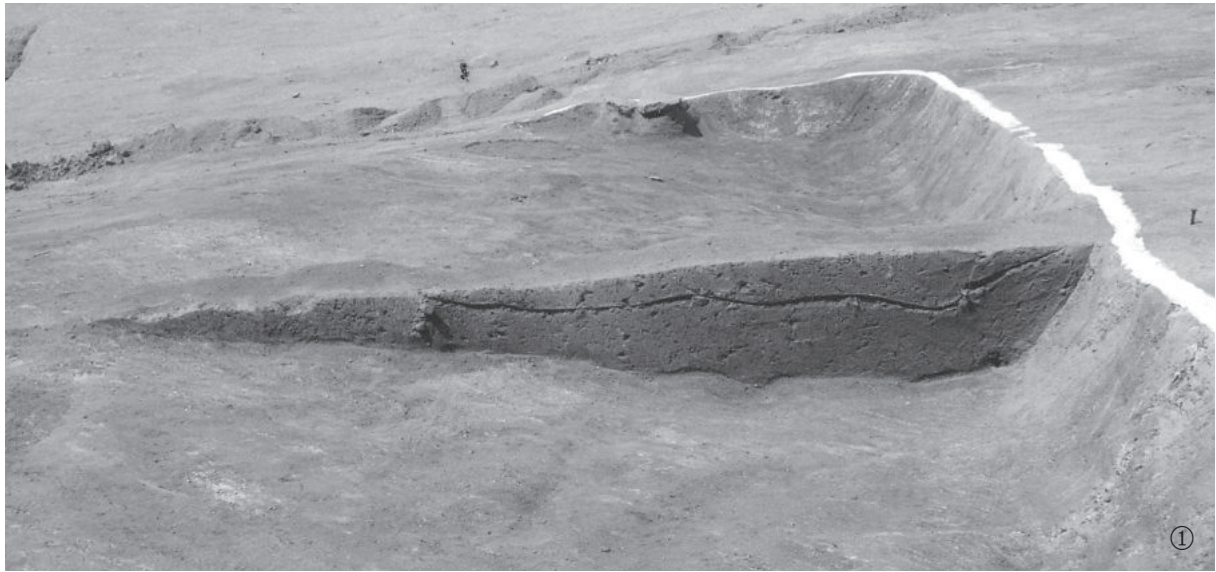
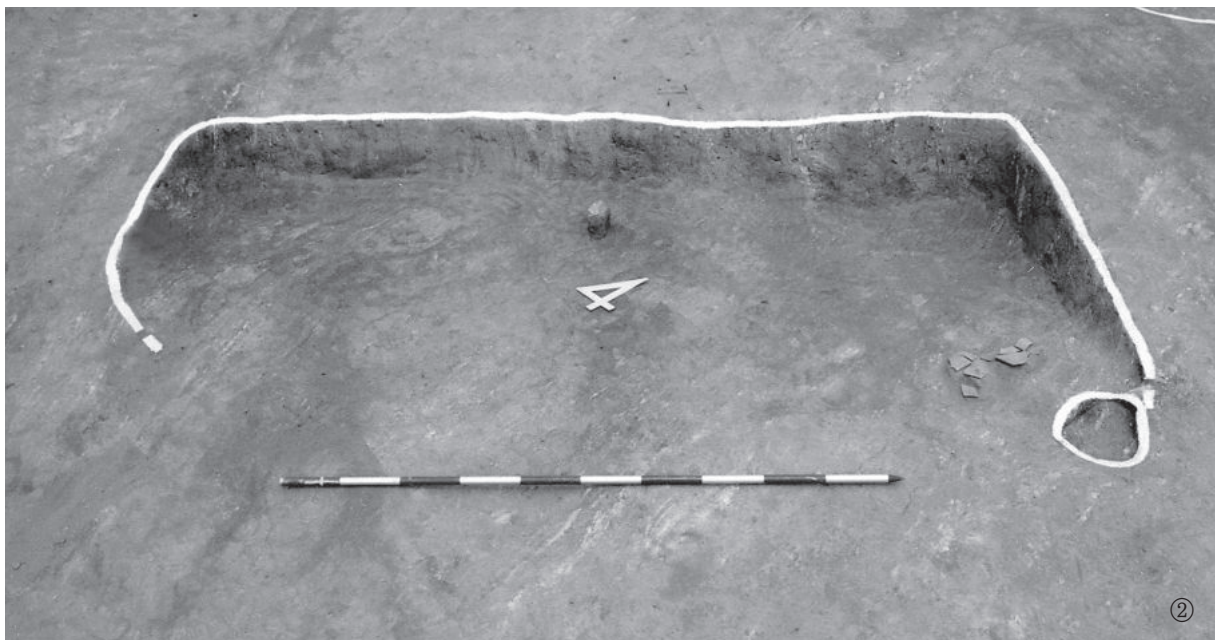
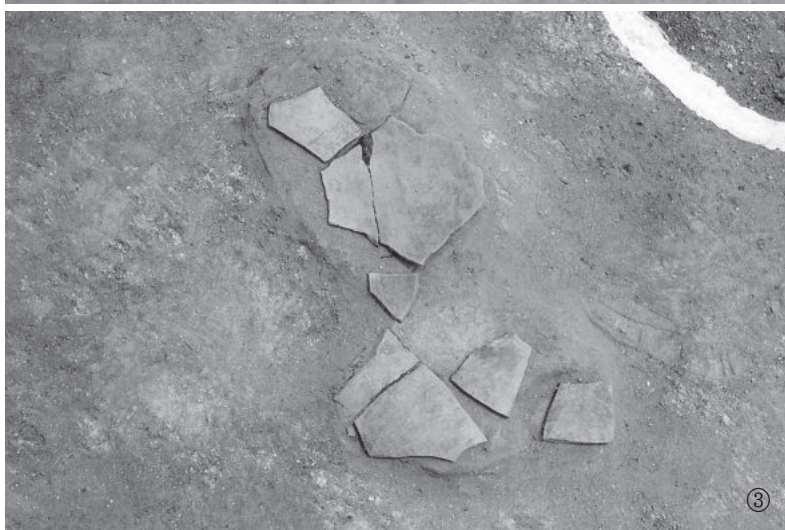
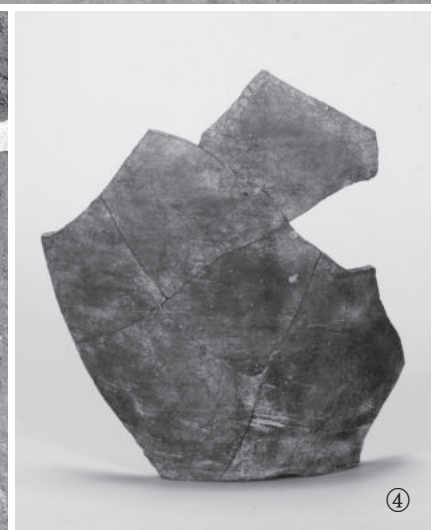
사진 76. 38호주거지 전경 (①내부 조사전, ②내부 조사후), 유물출토상태(③), 출토유물(④)

가. 遺構(도면 57, 사진 76-①~③)

### ① 호(도면 57-1, 사진 76-④)

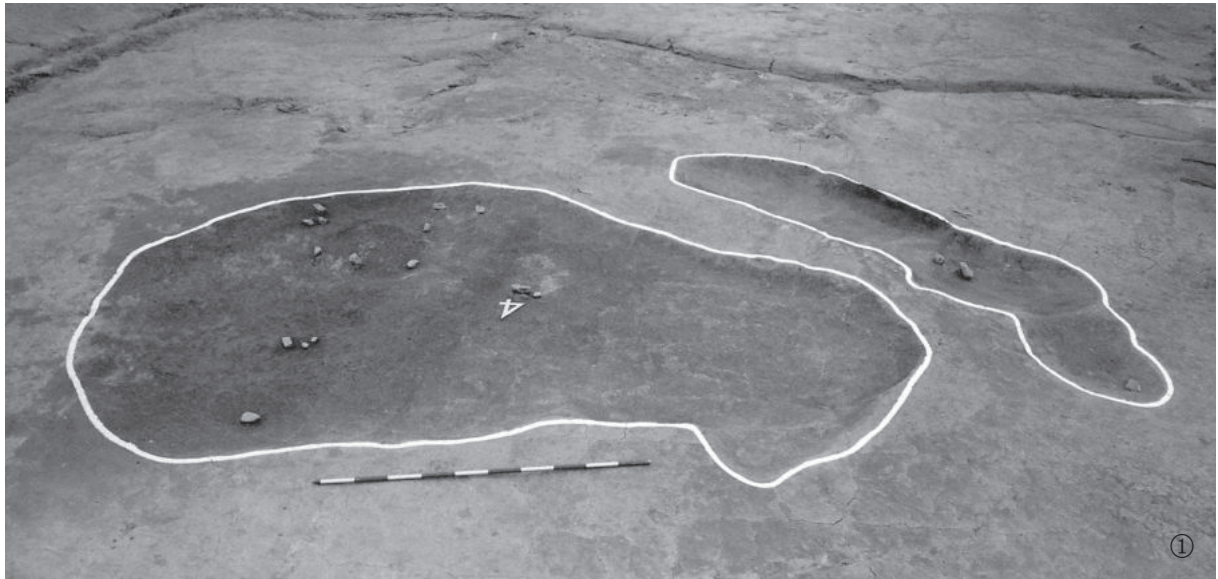
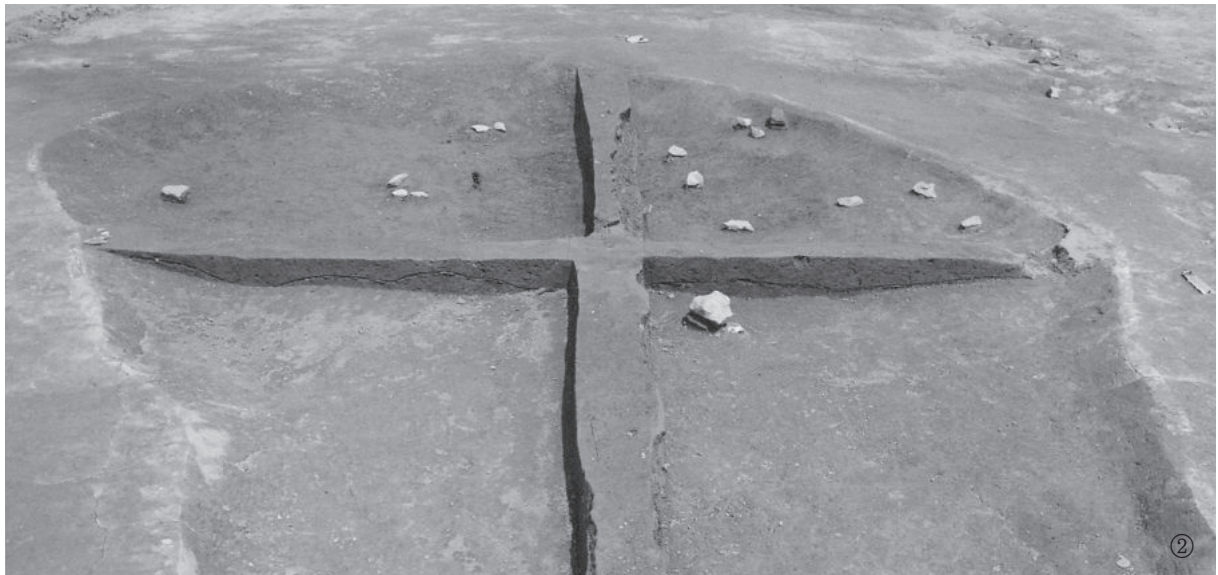
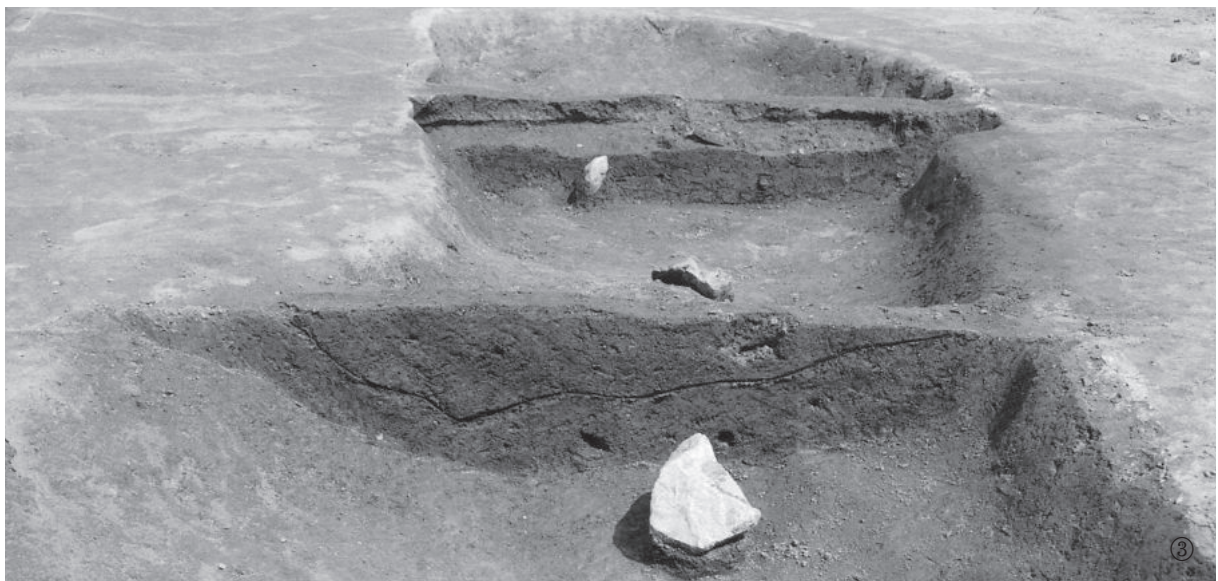
사진 77. 1호 · 2호 수혈 전경(①), 내부토층(②1호수혈, ③2호수혈)

#### 가. 遺構(도면 58, 사진 77-①·②)

#### 가. 遺構(도면 59, 사진 77-①·③)

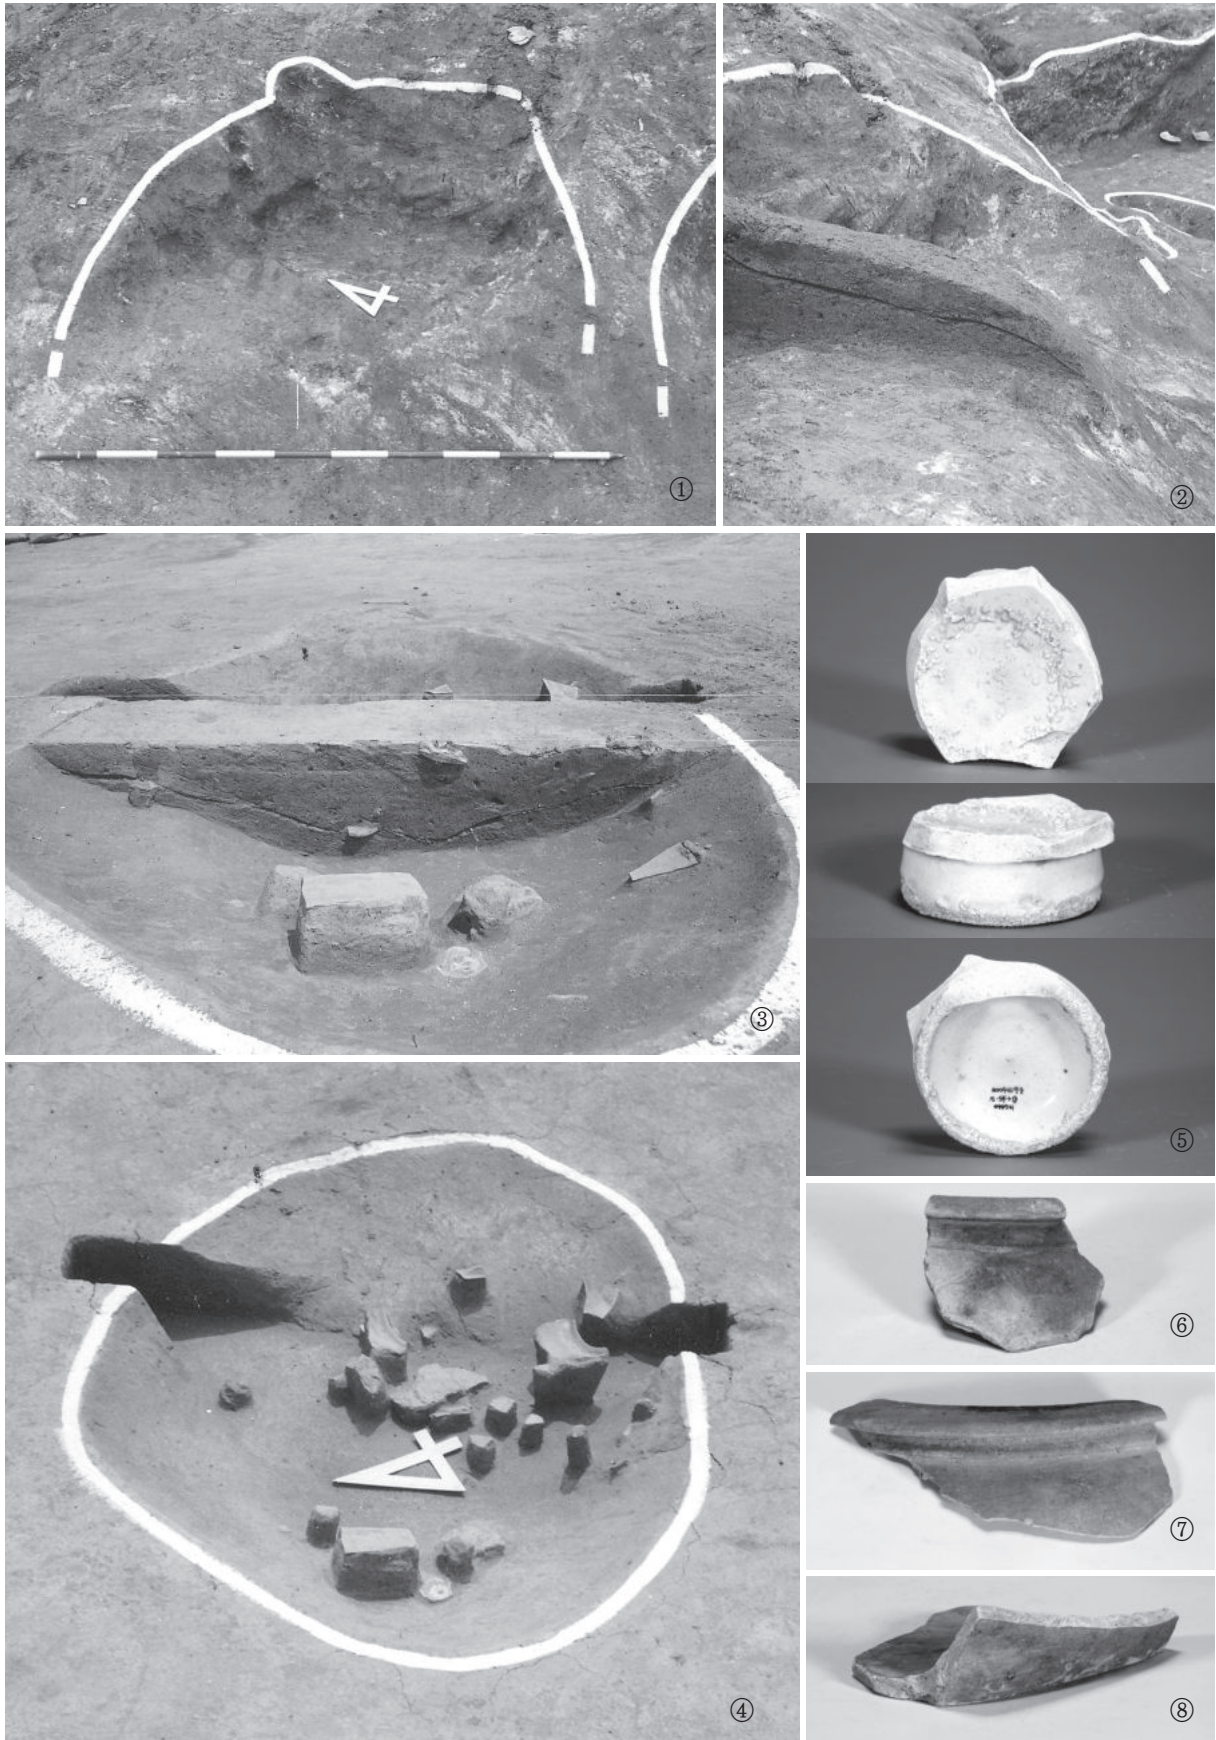
사진 78. 3호수혈 전경(①), 내부토층(②), 4호수혈 전경(④), 내부토층(③), 출토유물(⑤~⑧)

#### 가. 遺構(도면 60, 사진 78-①·②)

#### 가. 遺構(도면 61, 사진 78-③·④)

##### ① 구연부편(도면 67-1, 사진 78-⑦)

##### ② 구연부편(도면 67-2, 사진 78-⑥)

##### ③ 저부편(도면 67-3, 사진 78-⑧)

##### ④ 백자 저부(도면 67-4, 사진 78-⑤)

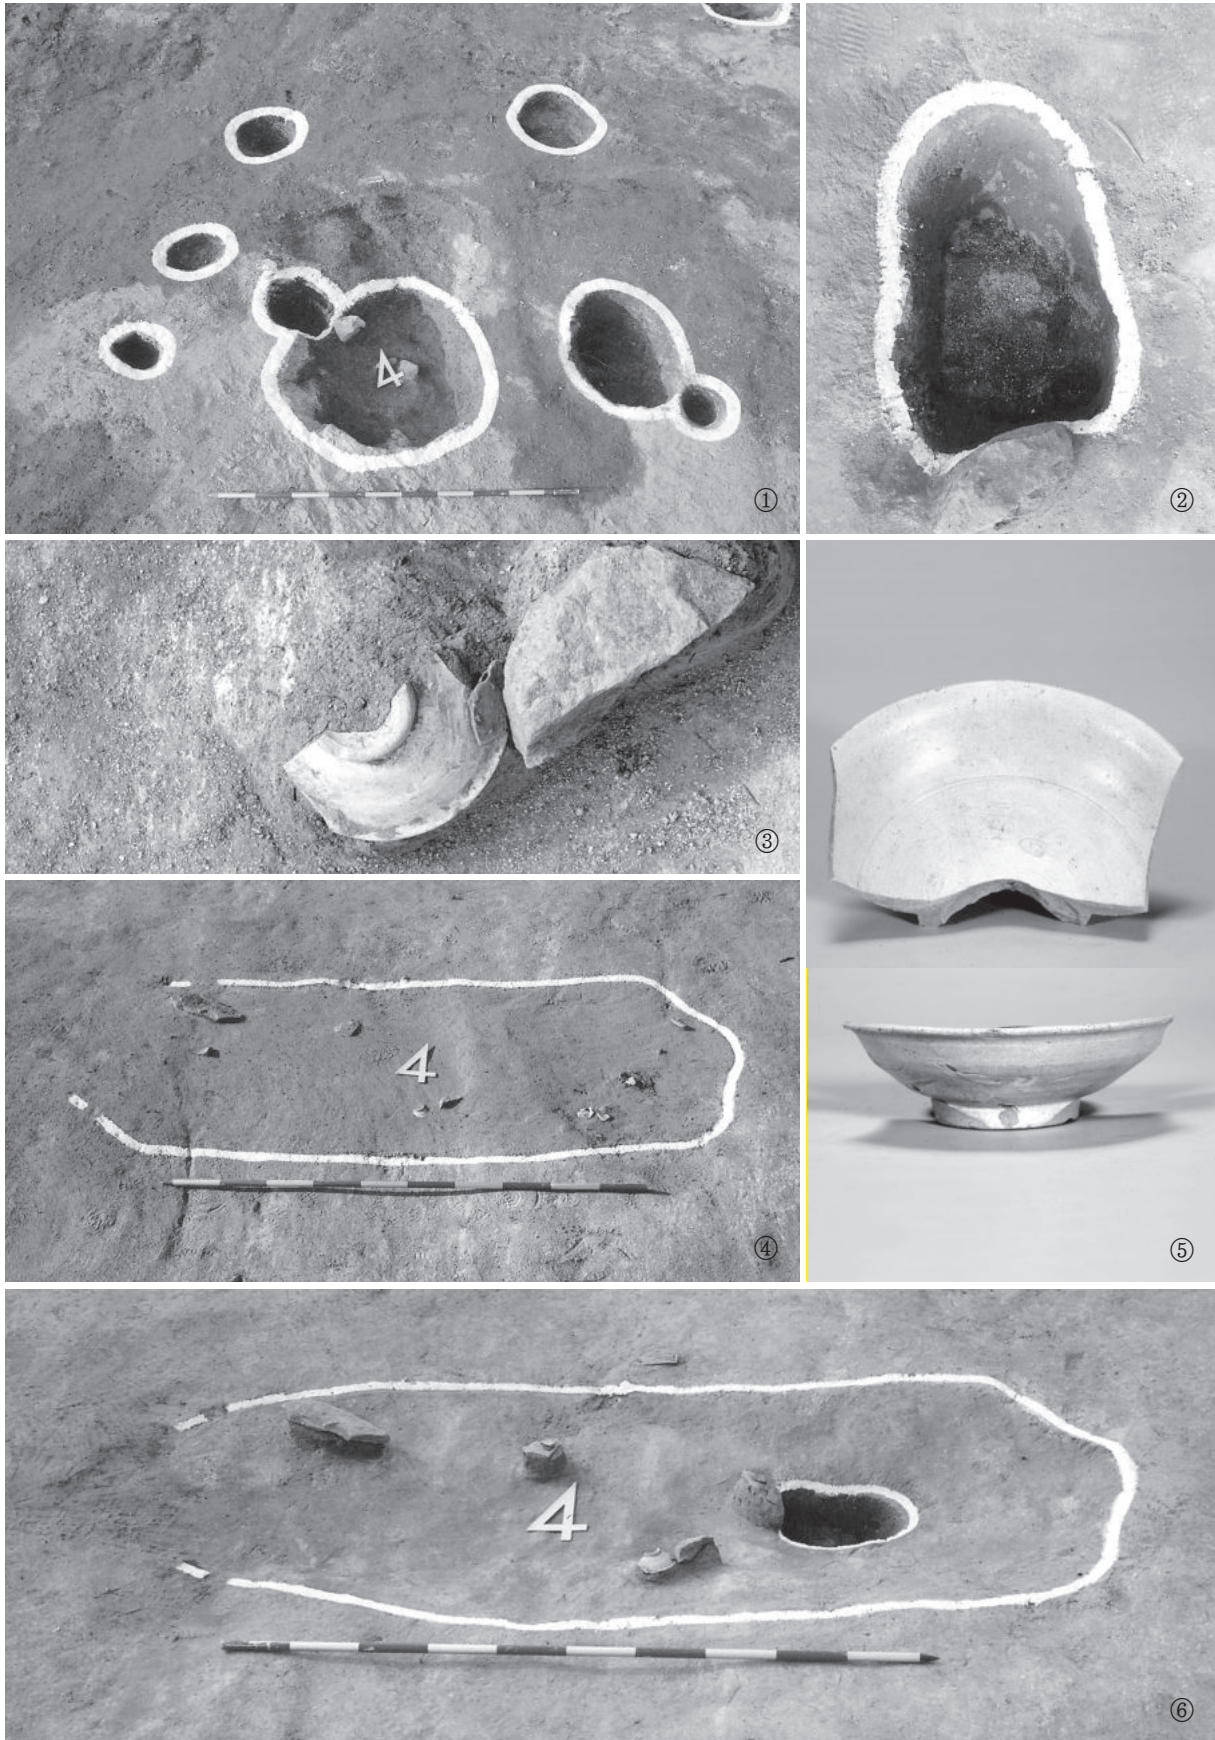
사진 79. 5호수혈 전경(①), 세부(②), 6호수혈 전경(④내부 조사전, ⑥내부 조사후), 유물출토상태(③), 출토유물(⑤)

#### 가. 遺構(도면 62, 사진 79-①·②)

### 가. 遺構(도면 63, 사진 79-③·④·⑥)

#### ① 백자 접시(도면 67-5 사진 79-⑤)

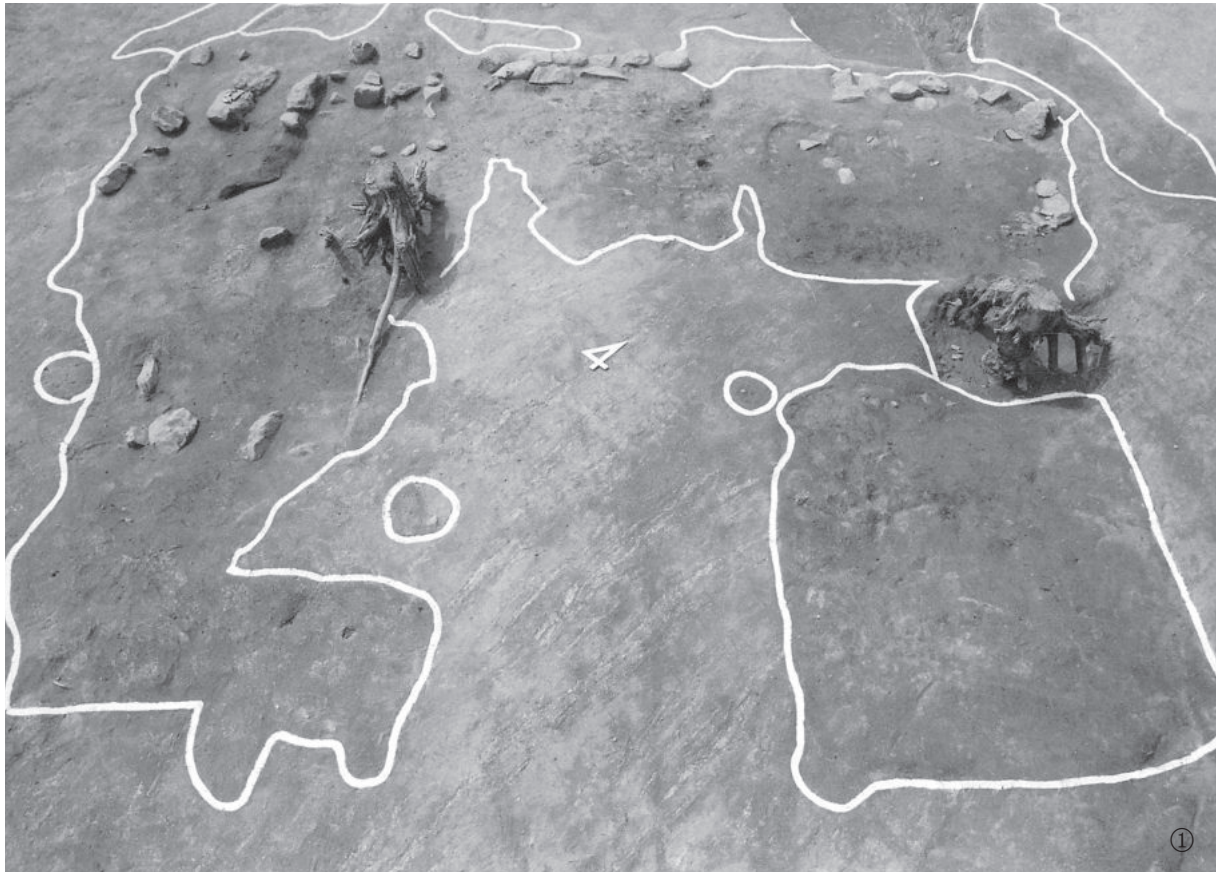
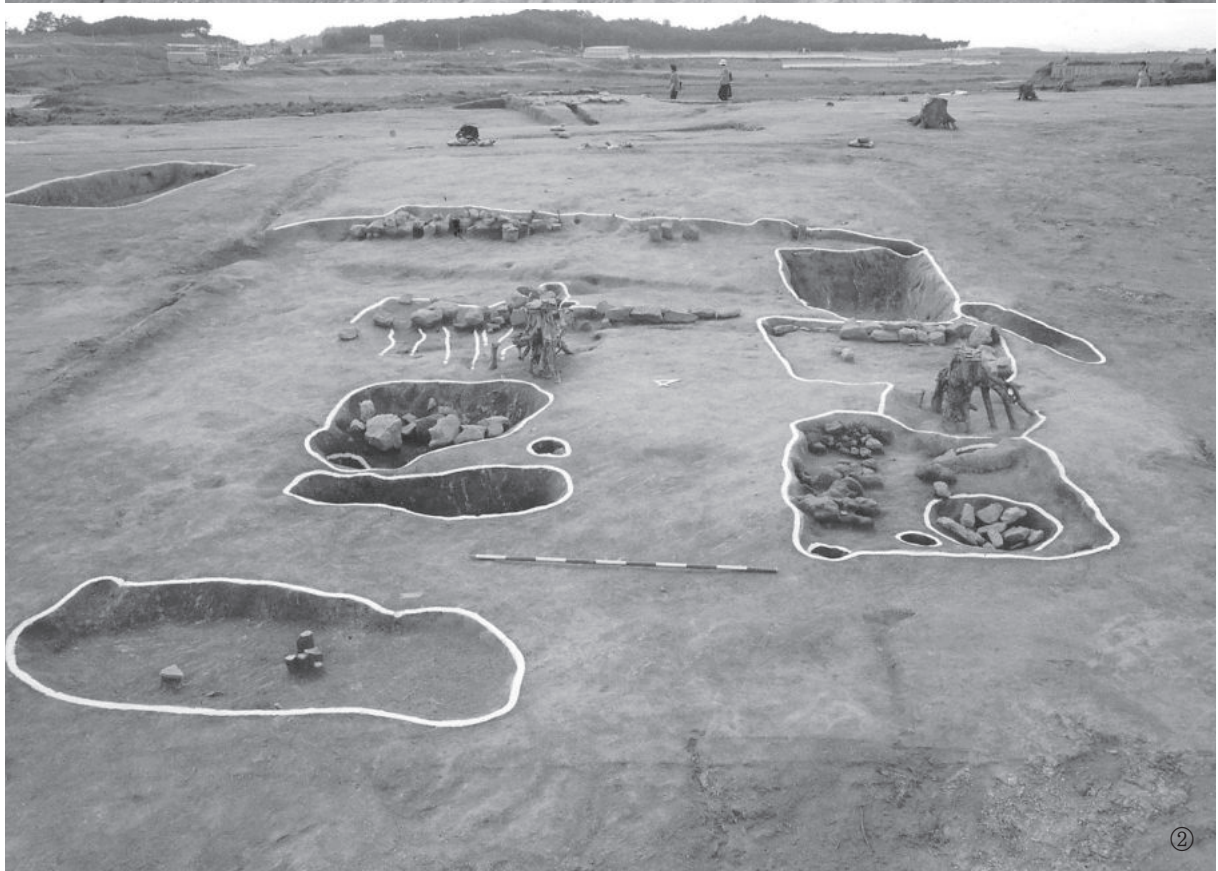
사진 80. 7호수혈 전경(①·②), 8호수혈 전경(④), 내부토층(③), 9호수혈 전경(⑥), 내부토층(⑤), 출토유물(⑦)

### 가. 遺構(도면 64, 사진 80-①·②)

### 가. 遺構(도면 65, 사진 80-③·④)

#### 가. 遺構(도면 66, 사진 80-⑤·⑥)

##### ① 저부편(도면 67-6, 사진 80-⑦)

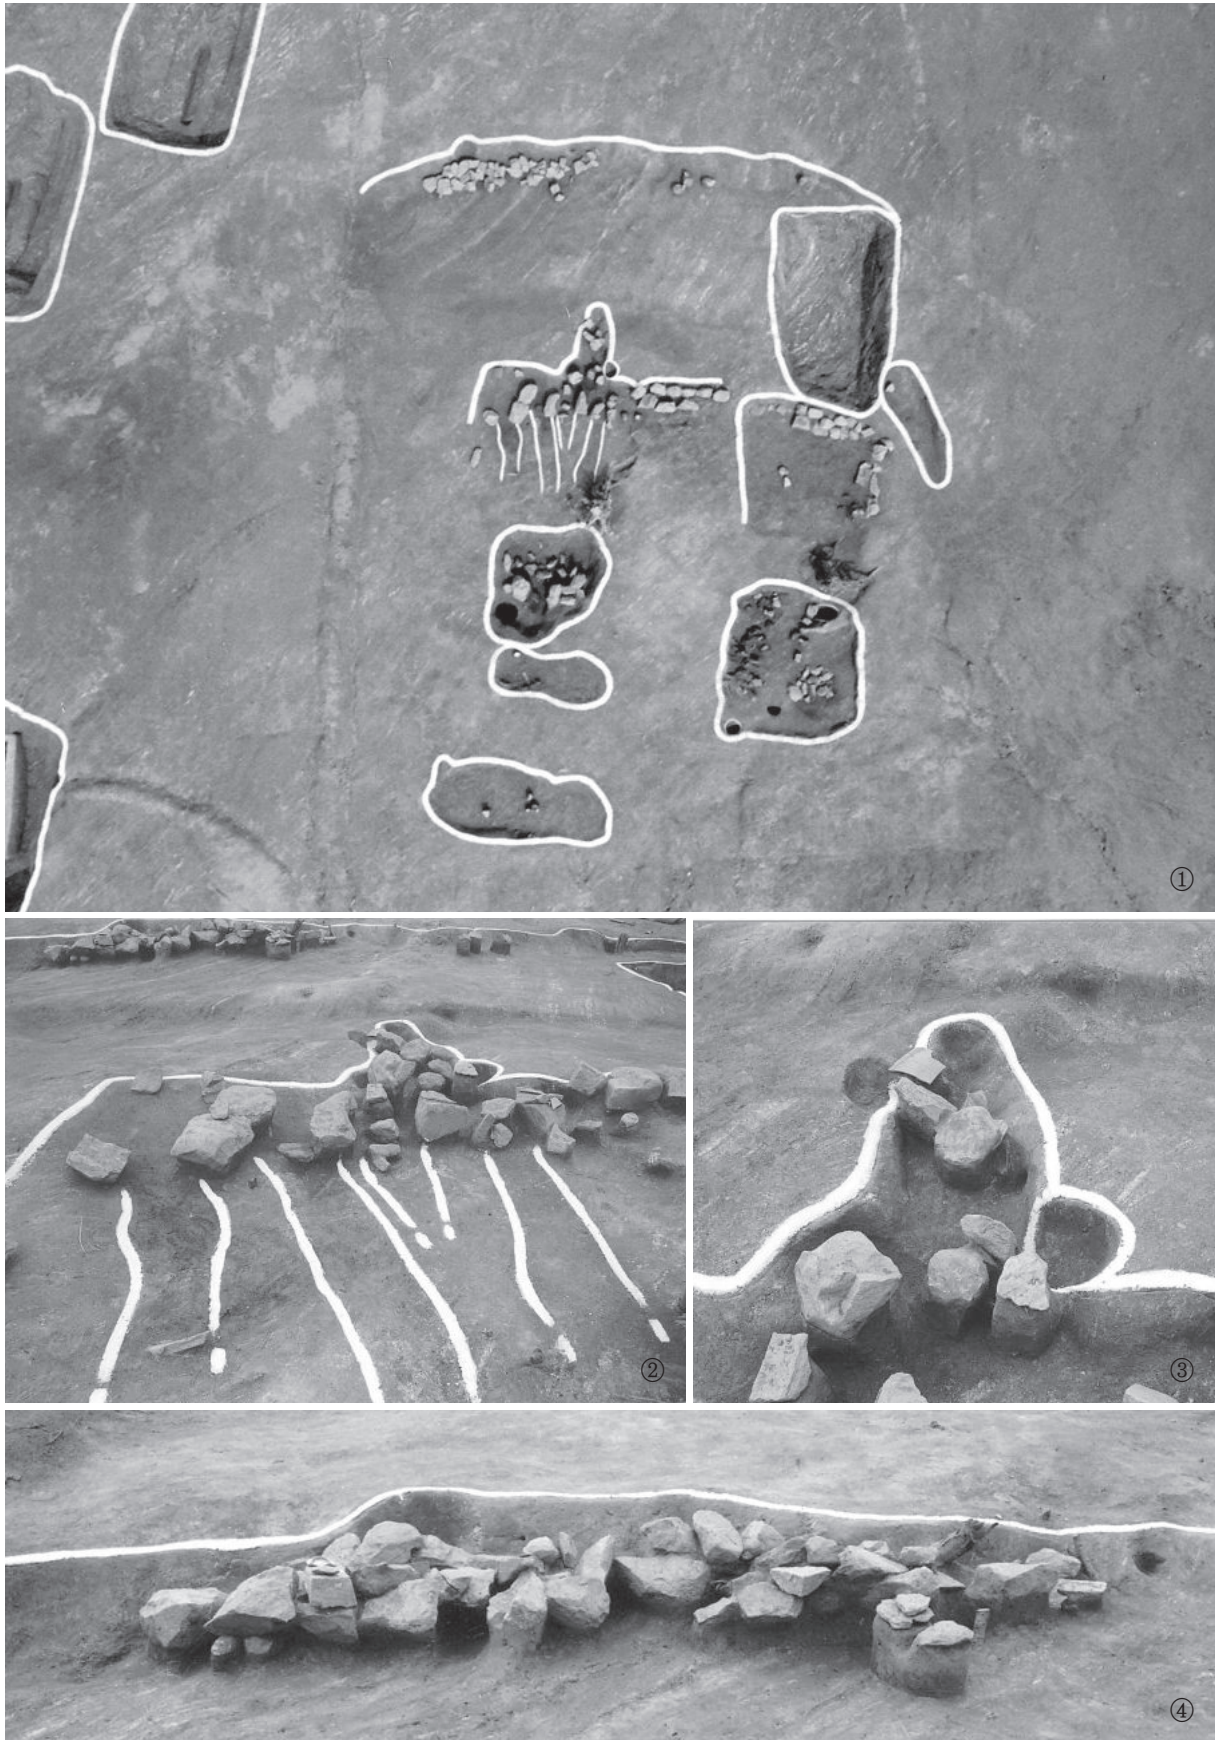
사진 81. 1호건물지 전경(①조사전, ②조사후)

#### 가. 遺構(도면 68, 사진 81~84-①~④)
