華城 盤松里 中世遺蹟

15 東灘 宅地開發事業地區內  
地 點 發掘調查報告書

韓國文化財研究所  
畿甸文化財研究所  
附設

學術調查報告 第72冊

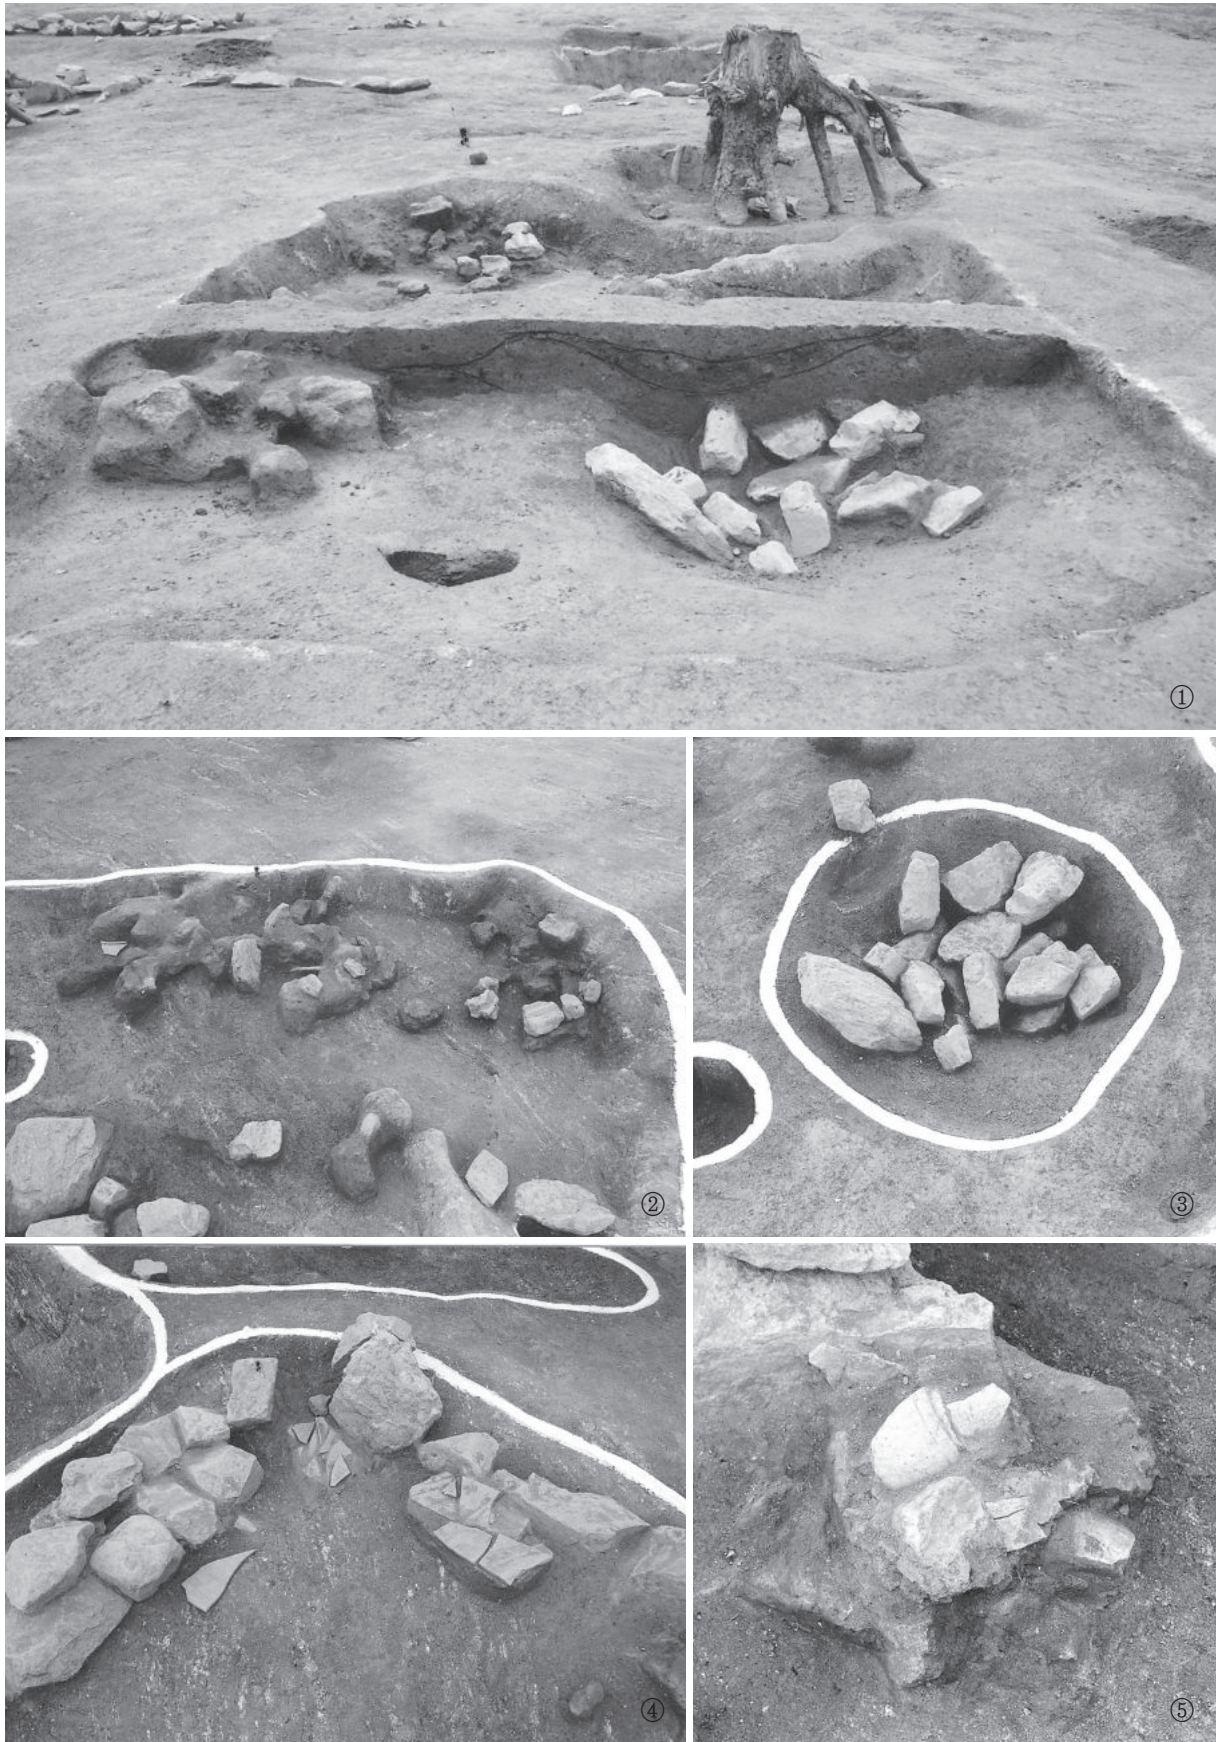
사진 82. 1호건물지 노출전경(①), 고래(②), 배연부(③), 추정 담장석렬(④)

#### 가. 遺構(도면 68, 사진 81~84-①~④)

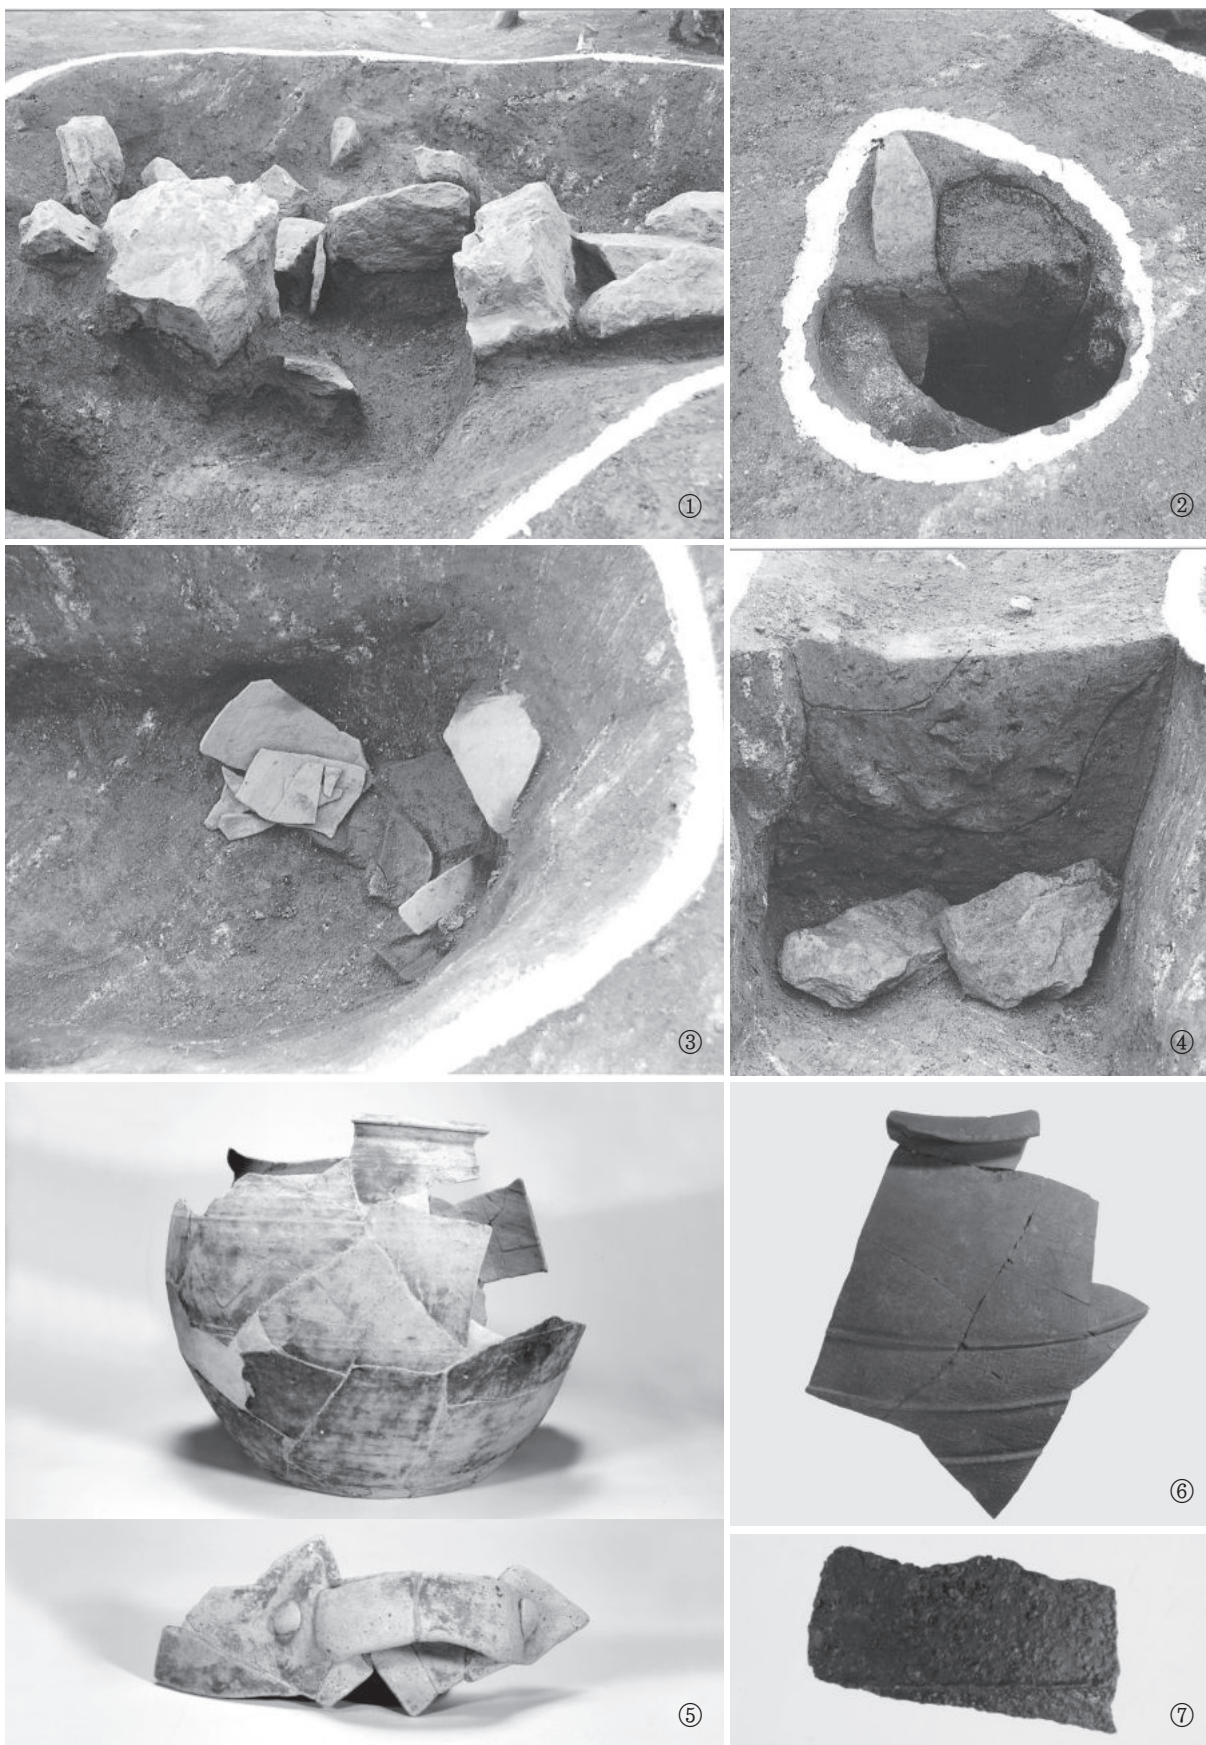
사진 83. 1호건물지 동남쪽 수혈(①내부 조사전, ②바닥 세부, ③내부 수혈), 동북쪽 수혈(④·⑤바닥 세부)

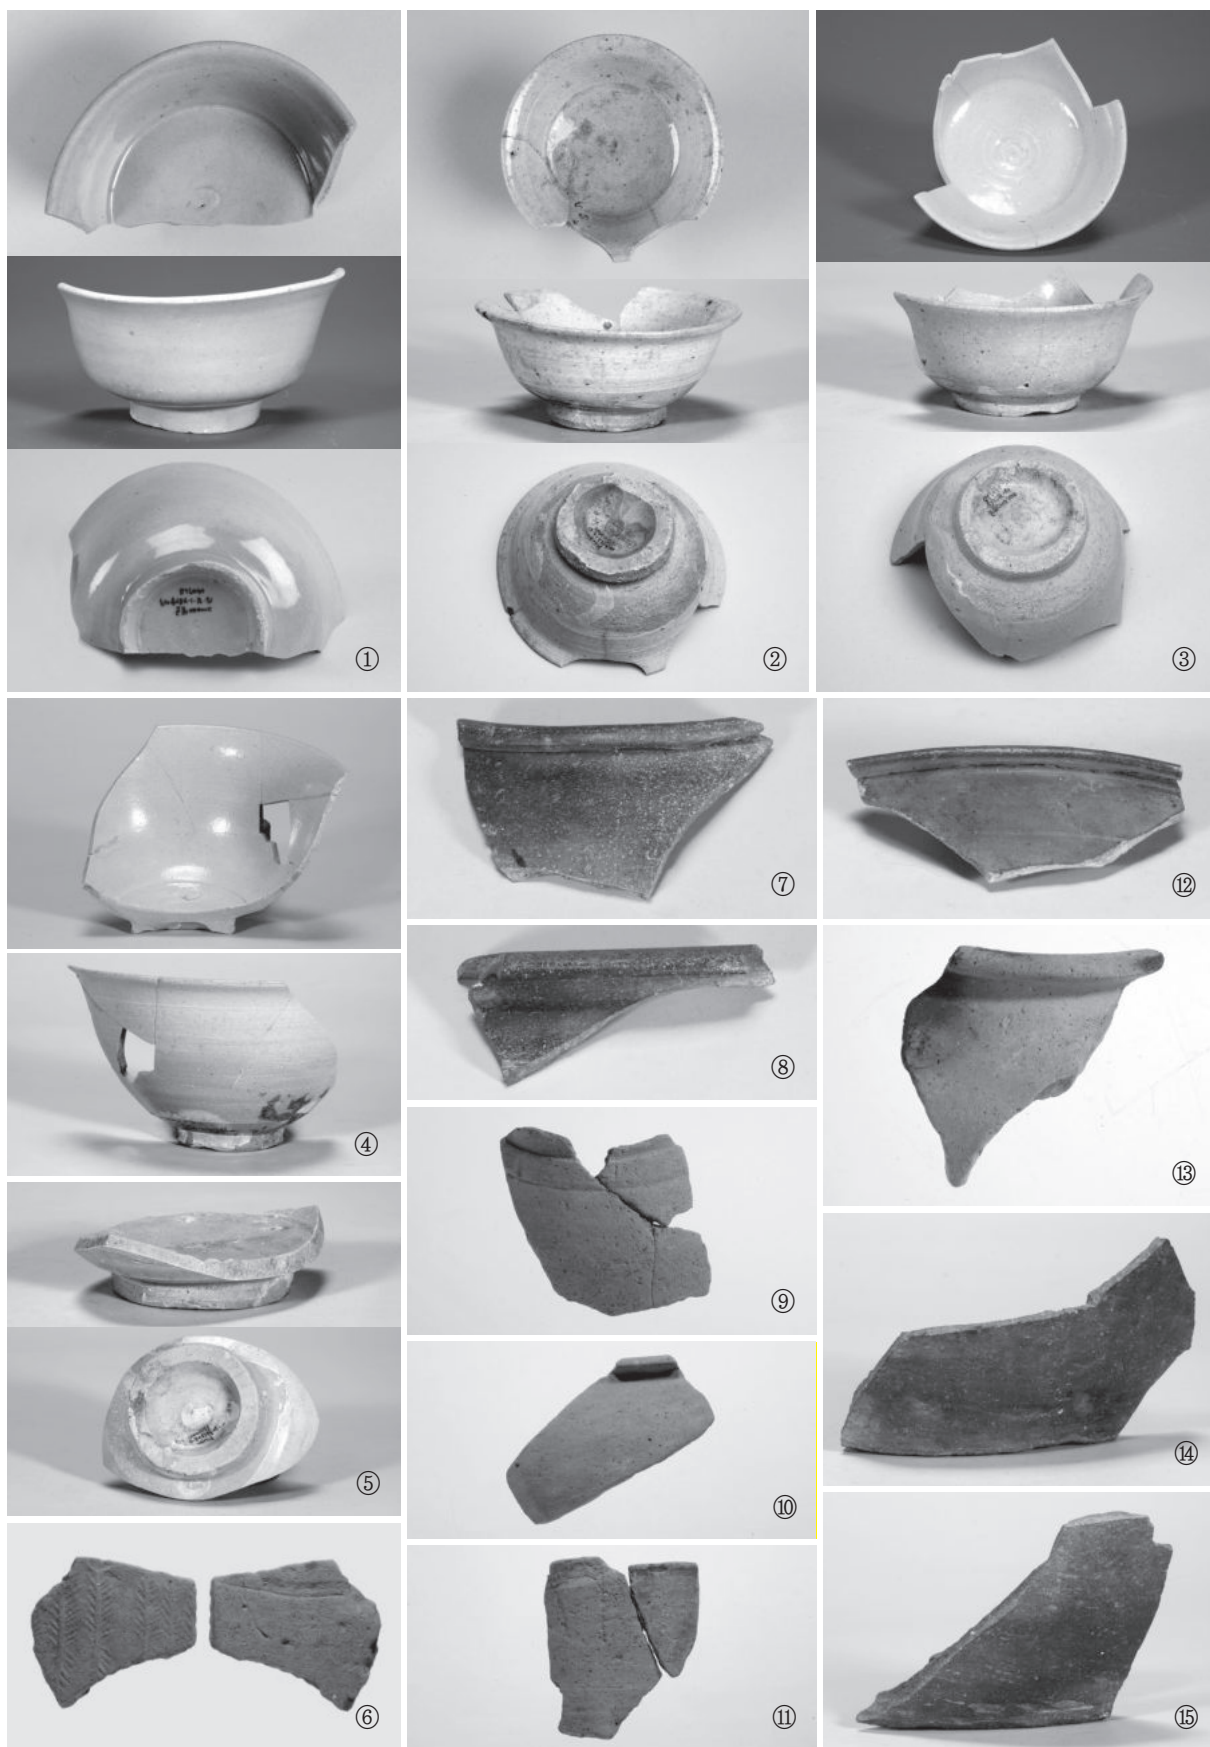
사진 84. 1호건물지 아궁이(①), 아궁이 남쪽 주혈(②), 아궁이 남쪽 수혈(③)유물출토상태, ④내부토층, 출토유물(⑤~⑦)

### ⑥ 옹편(도면 69-1, 사진 84-⑥)

⑦ 파수부옹(도면 69-2, 사진 84-⑤)

⑱ 鐵釜片(도면 69-4, 사진 84-⑦)

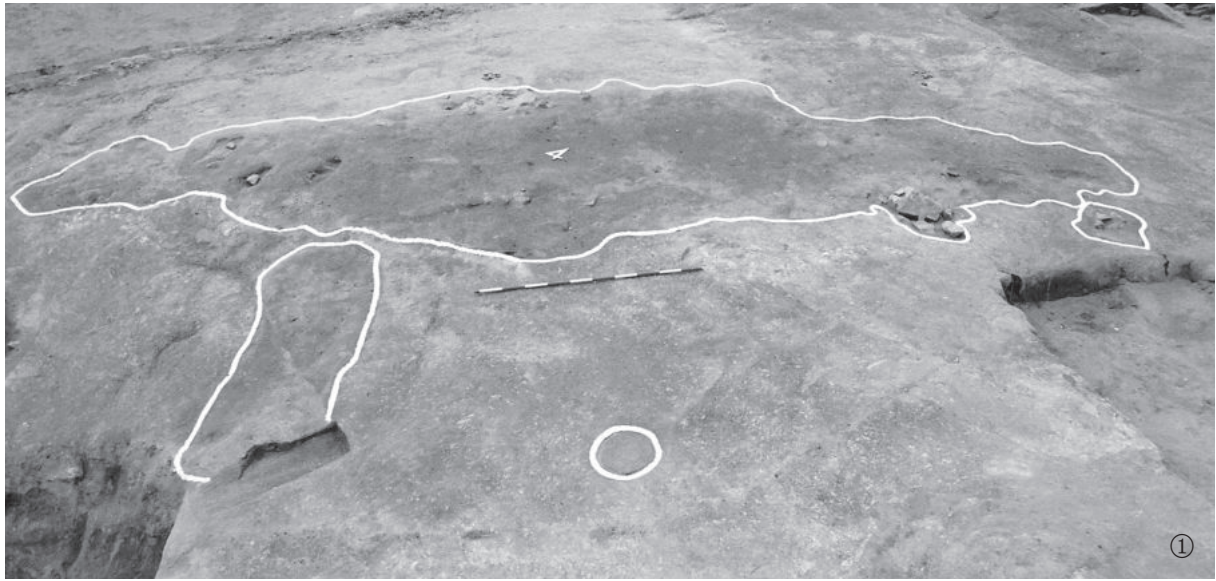
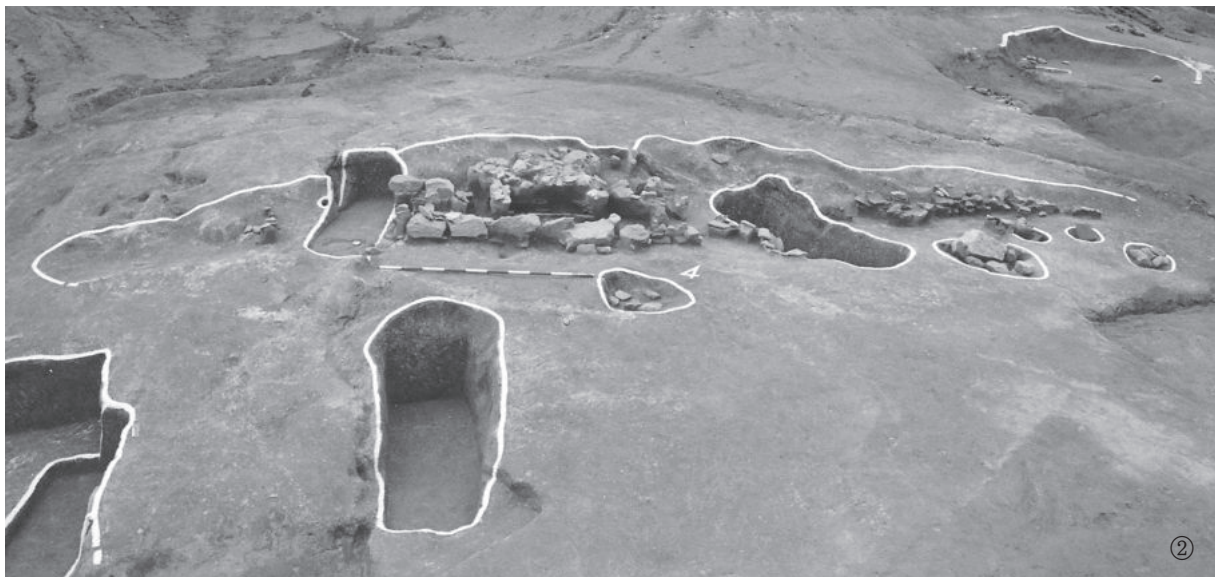
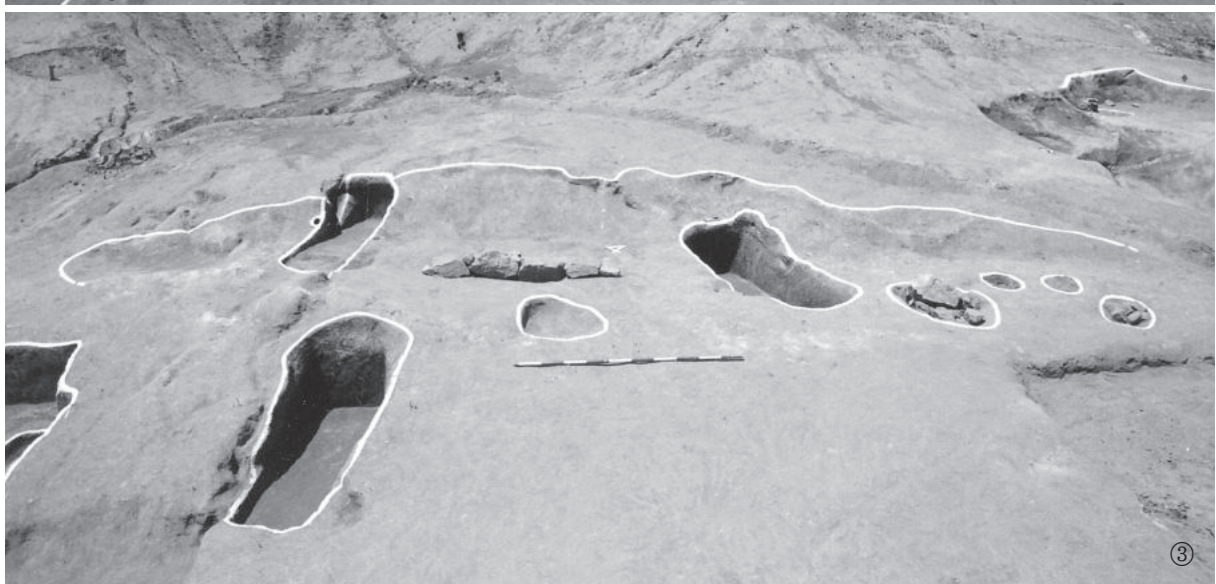
사진 86. 2호건물지 전경(①조사전, ②조사후, ③완료후)

### 가. 遺構(도면 71, 사진 86·87)

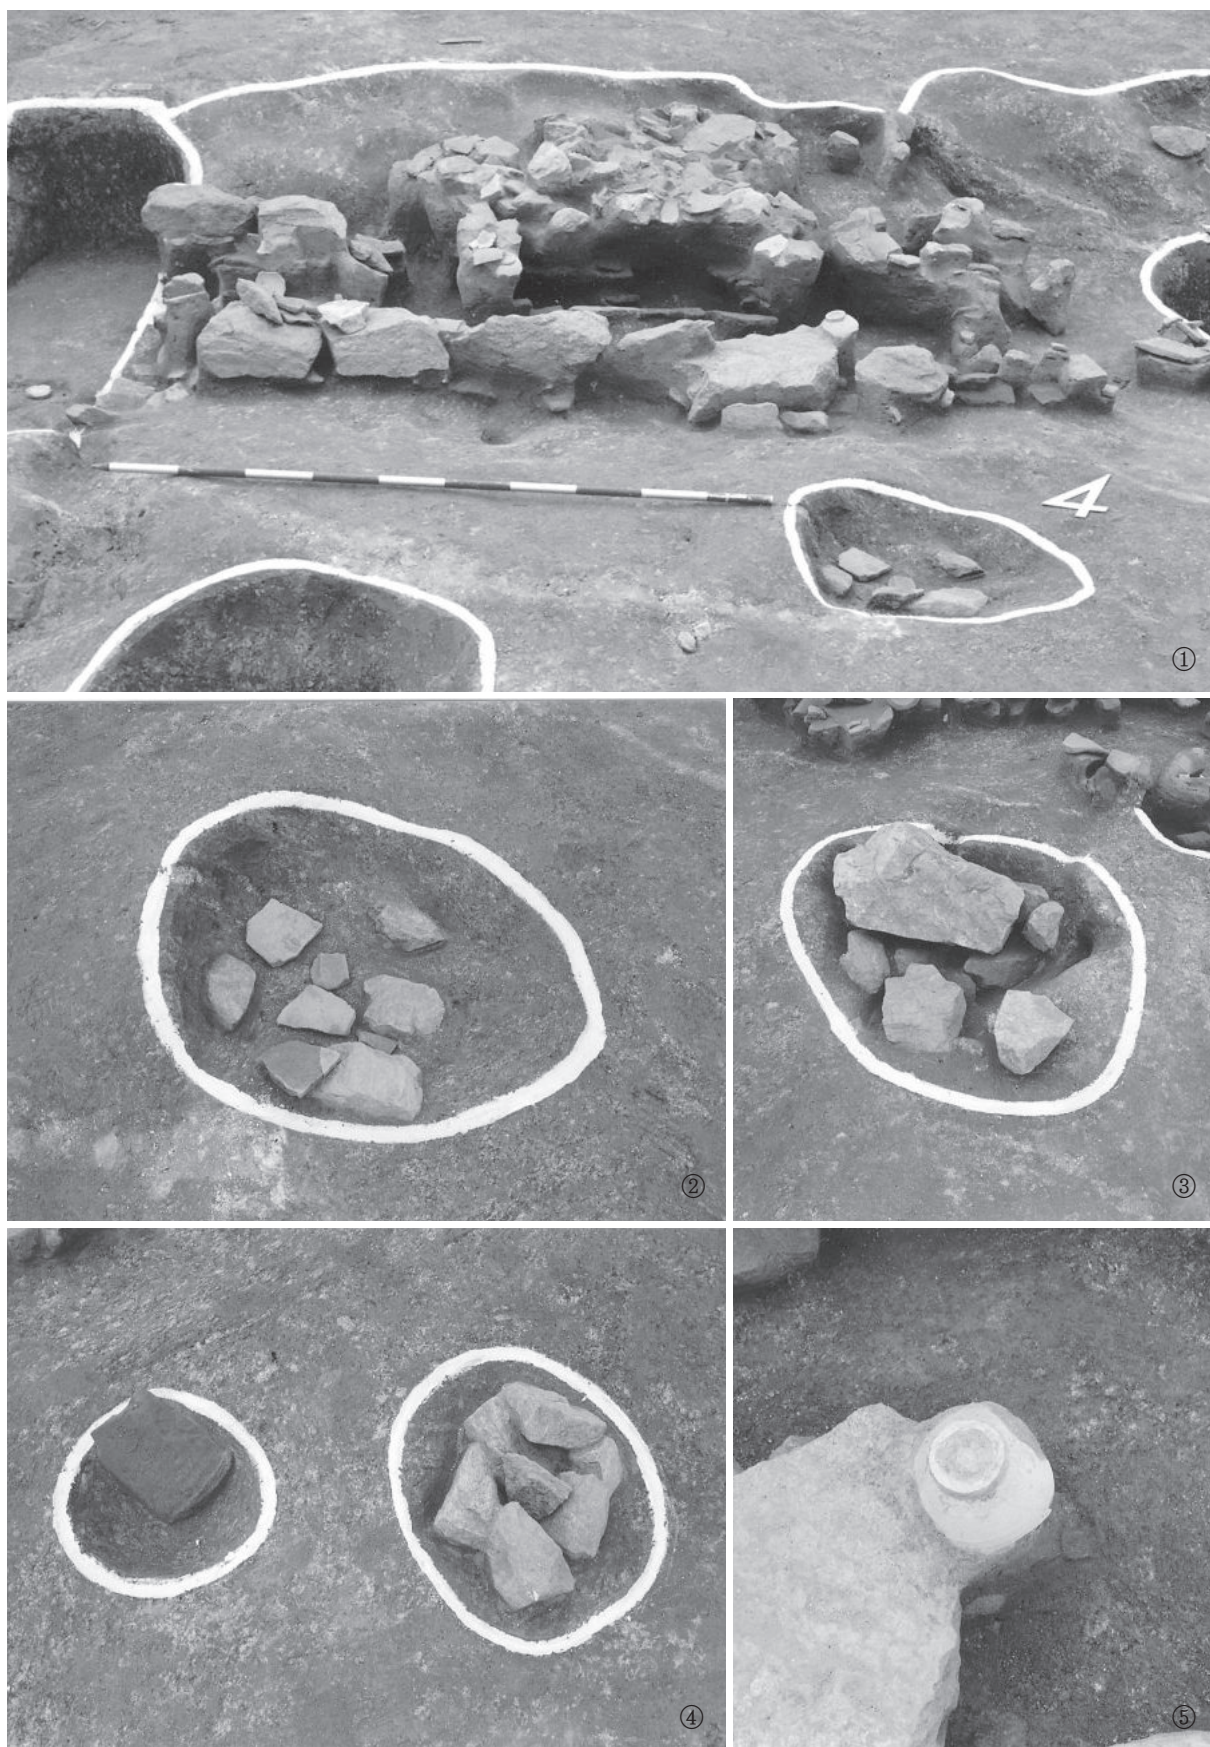
사진 87. 2호건물지 석렬(①), 적심(②~④), 유물출토상태(⑤)

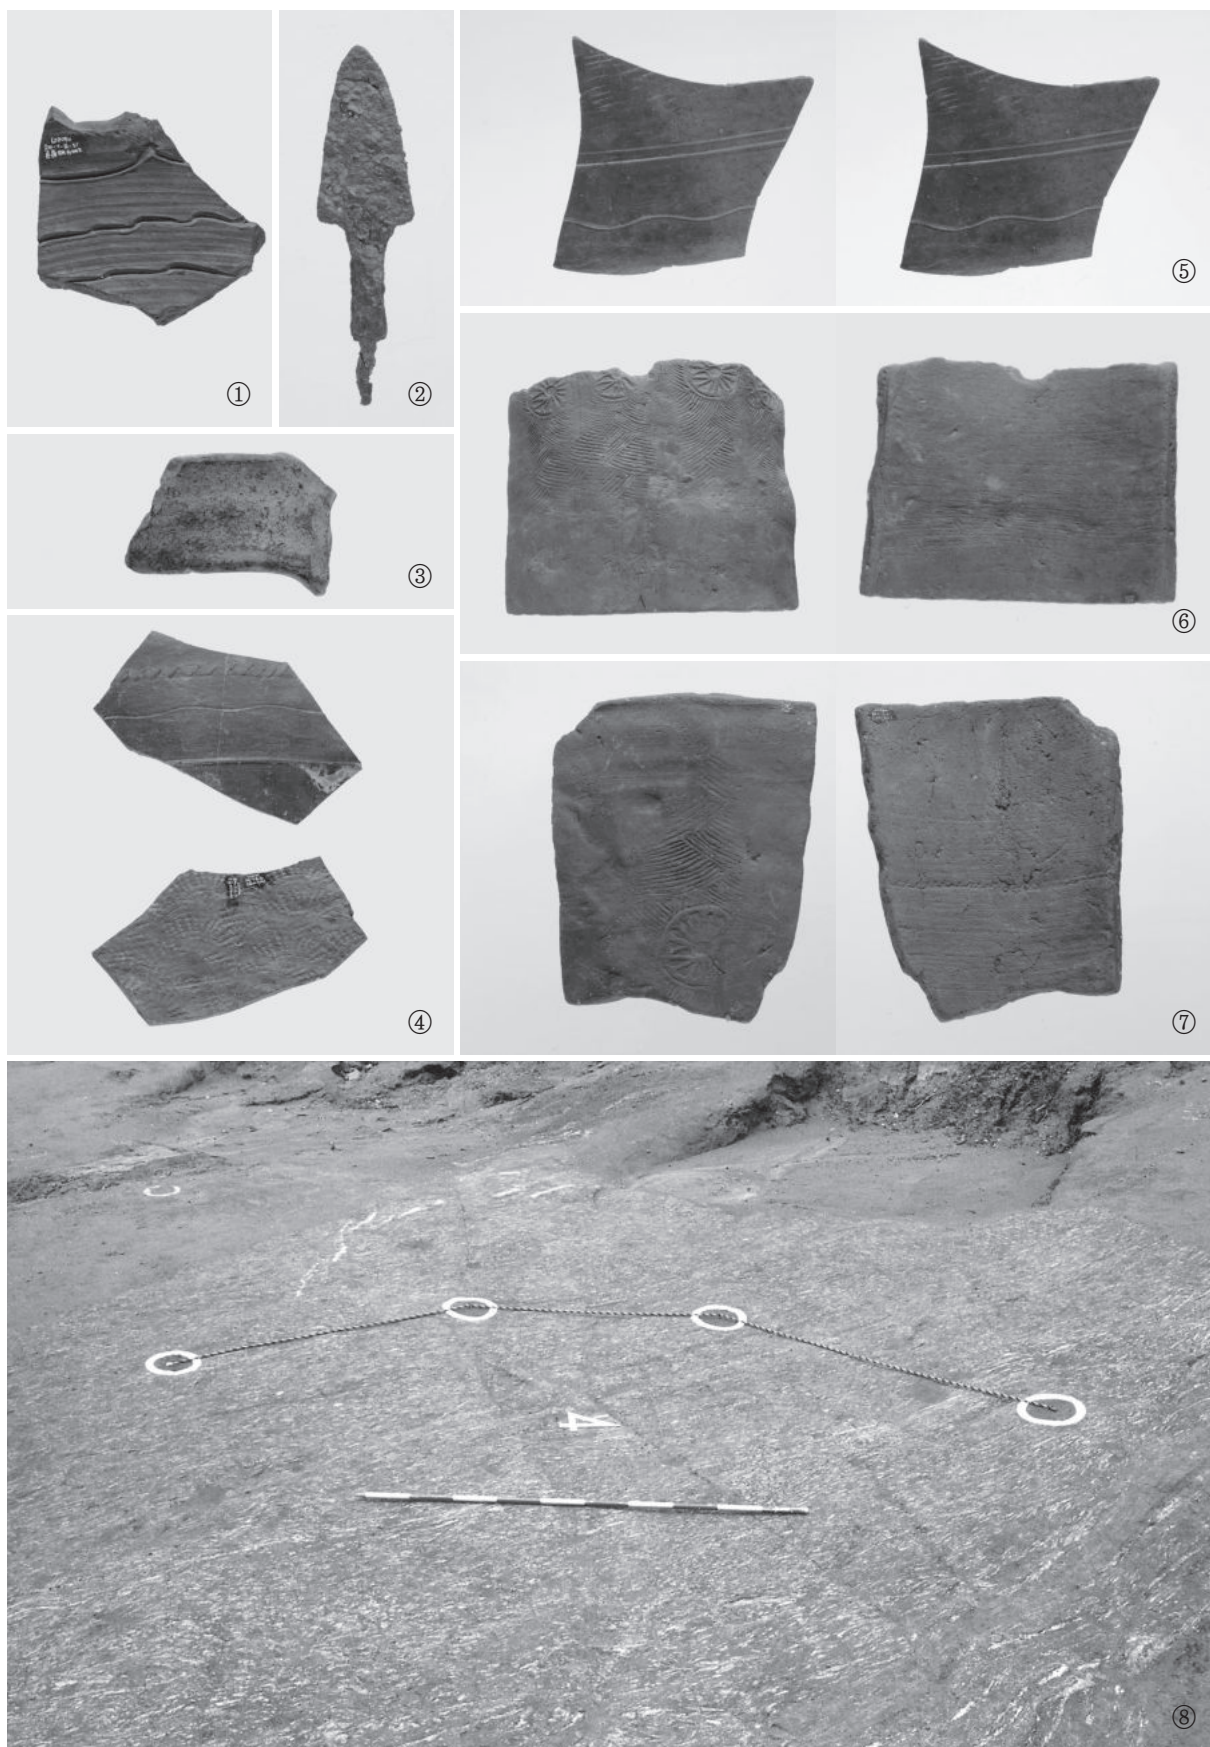
사진 89. 2호건물지 출토유물(①~⑦), 지상식건물지 전경(⑧)

⑥ 파수편(도면 72-6, 사진 89-③)

⑦ 경부편(도면 72-7, 사진 89-①)

⑬ 동체부편(도면 72-13, 사진 89-④)

⑭ 동체부편(도면 72-14, 사진 89-⑤)

⑮ 암키와(도면 73-1, 사진 89-⑥)

⑯ 암키와(도면 73-2, 사진 89-⑦)

⑰ 철촉(도면 73-3, 사진 89-②)

#### 가. 遺構(도면 71, 사진 89-⑧)

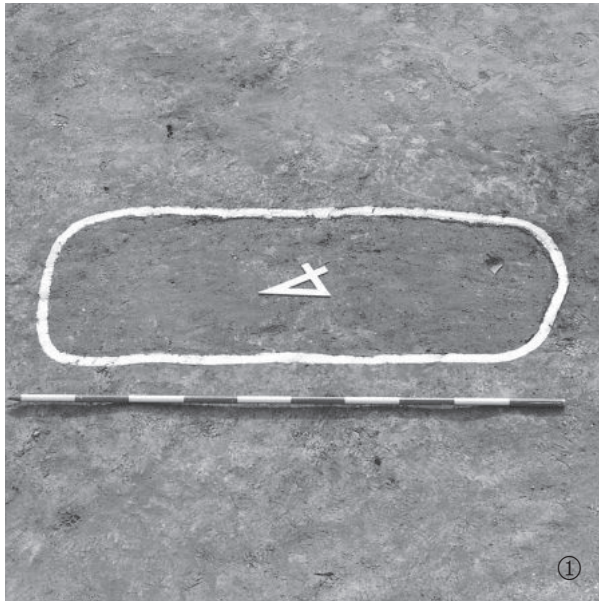
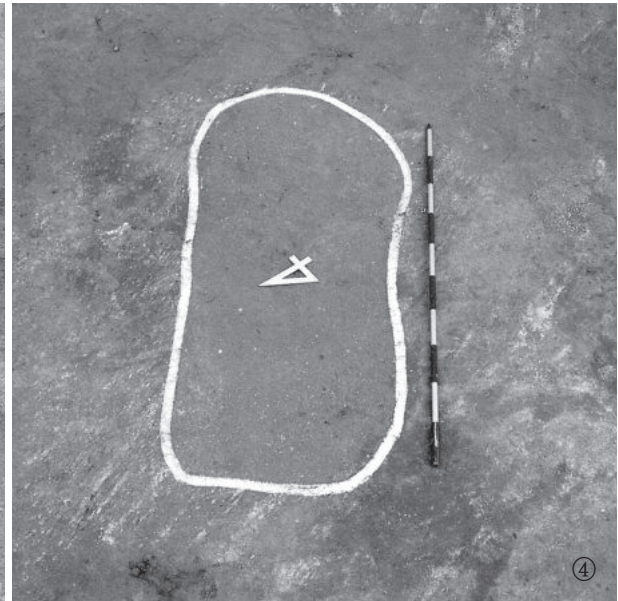
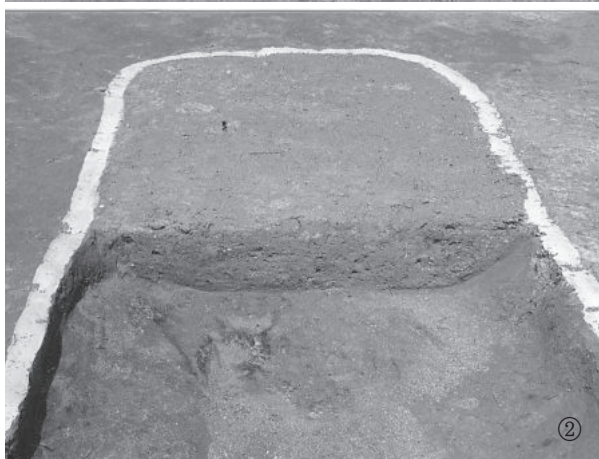
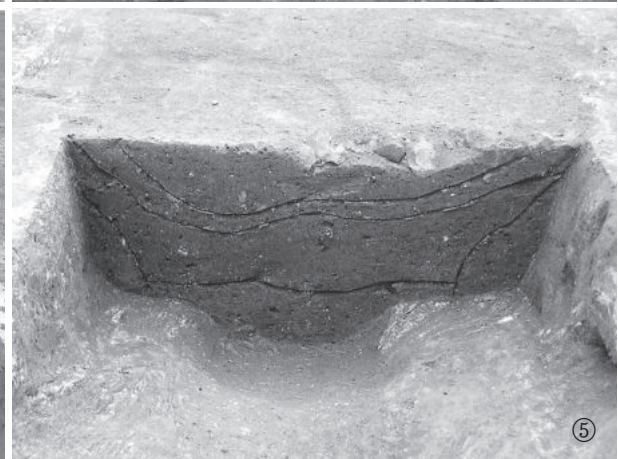
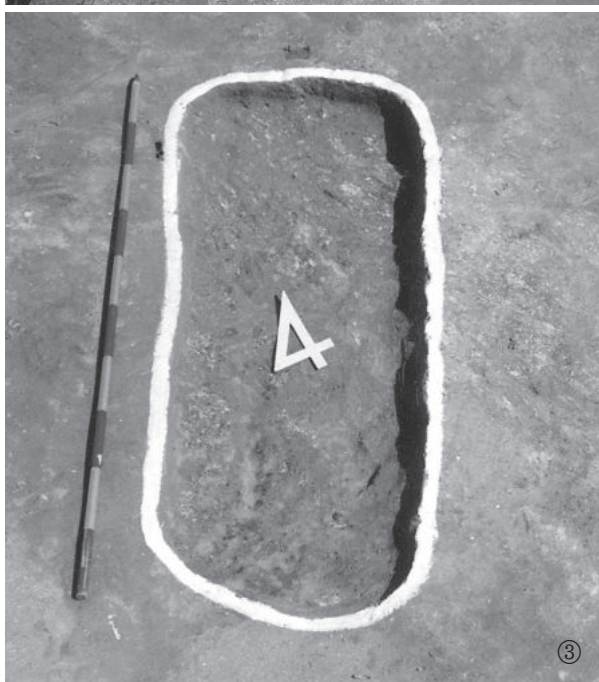
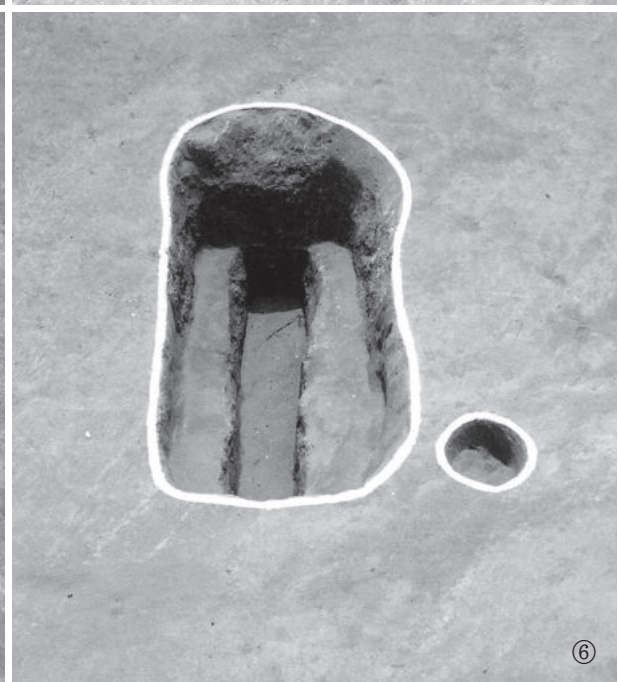
사진 90. 1호묘(①조사전, ②내부토층, ③조사후), 2호묘(④조사전, ⑤내부토층, ⑥조사후) 전경

가. 遺構(도면 76, 사진 90-①~③)

### 가. 遺構(도면 76, 사진 90-④~⑥)

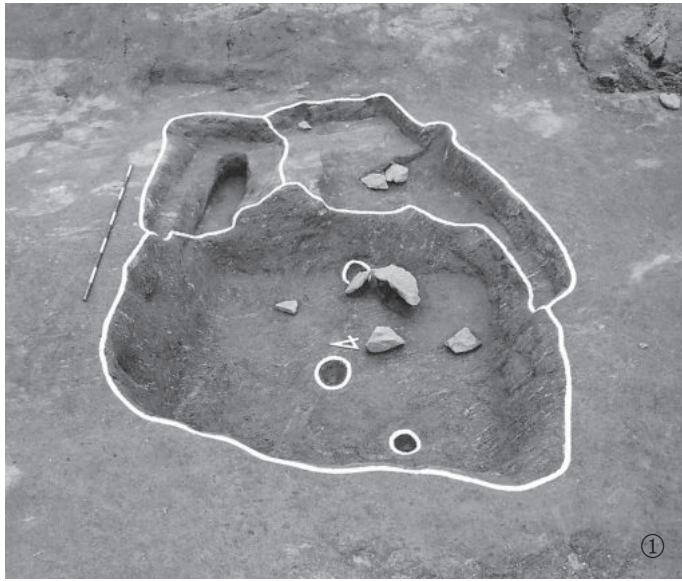
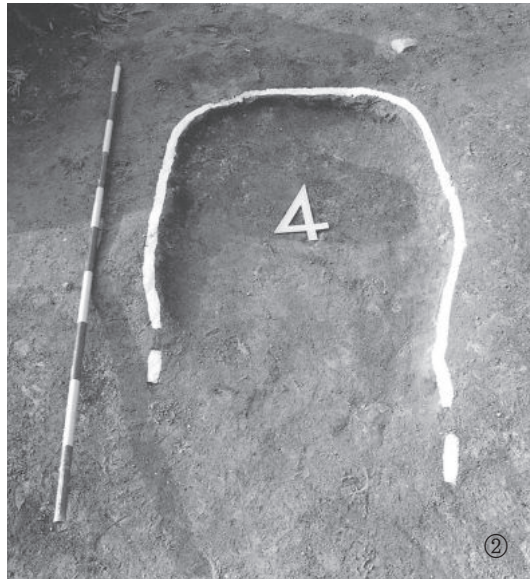
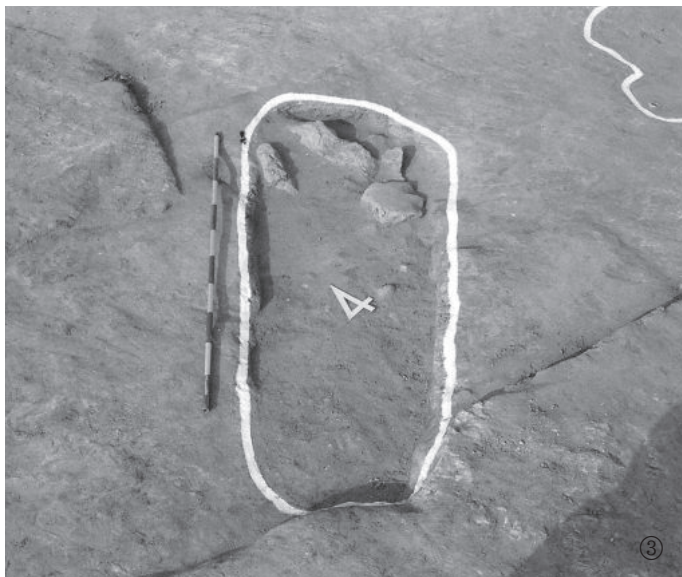
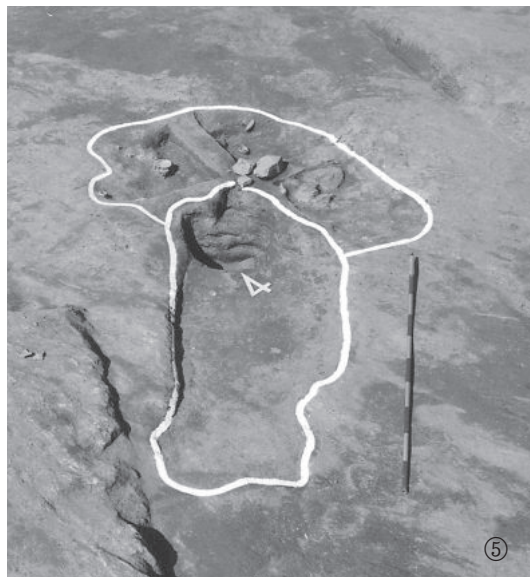
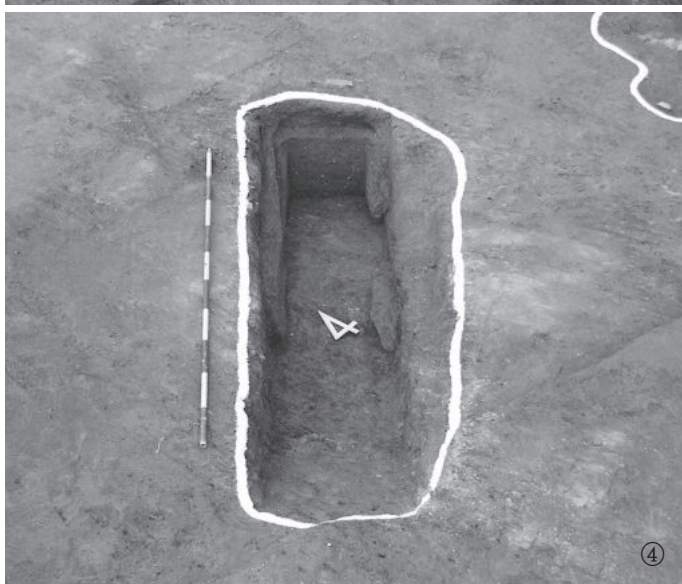
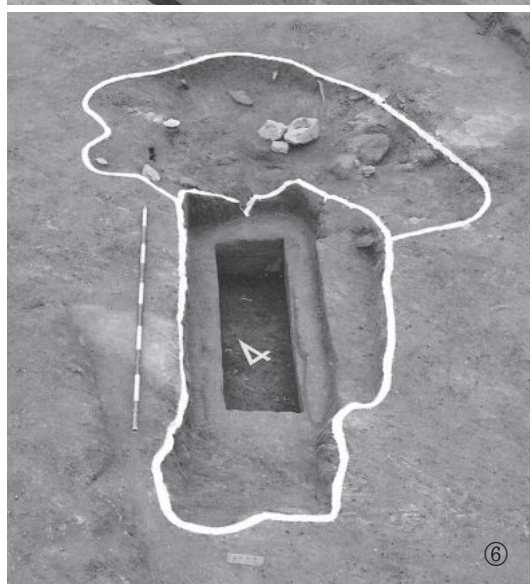
사진 91. 3호묘(①조사후), 4호묘(②조사후), 5호묘(③조사전, ④조사후), 6호묘(⑤조사전, ⑥조사후) 전경

### 가. 遺構(도면 77, 사진 91-①)

##### 가. 遺構(도면 78, 사진 91-②)

##### 가. 遺構(도면 79, 사진 91-③·④)

##### 가. 遺構(도면 80, 사진 91-⑤·⑥)

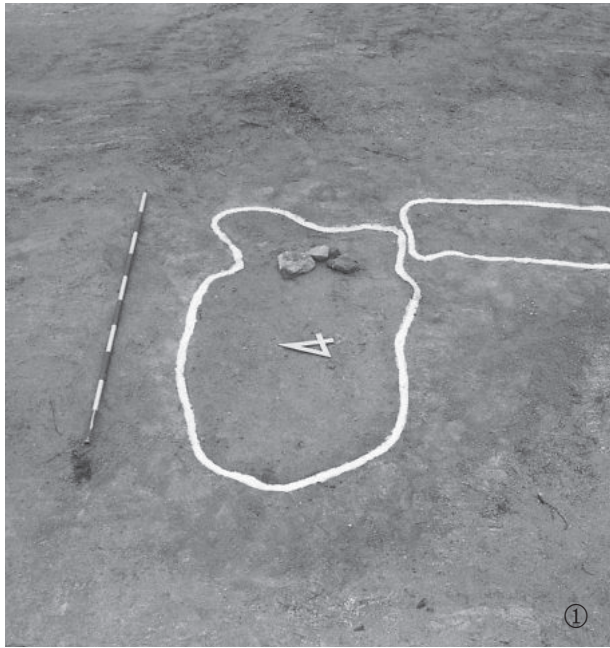
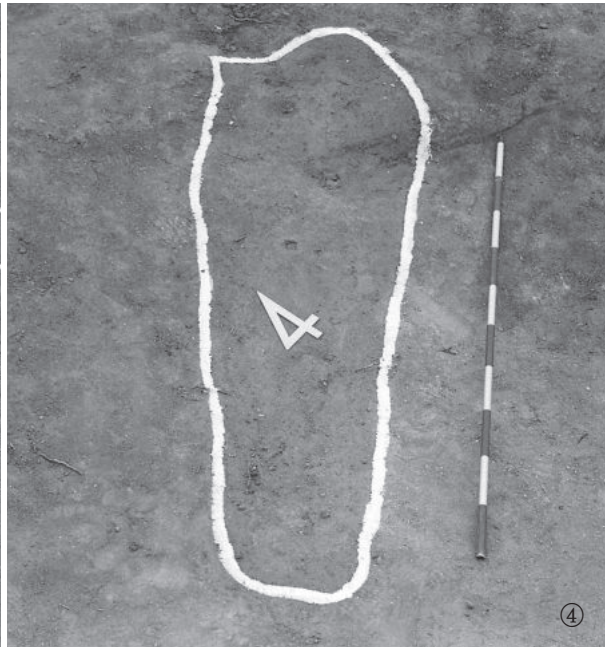
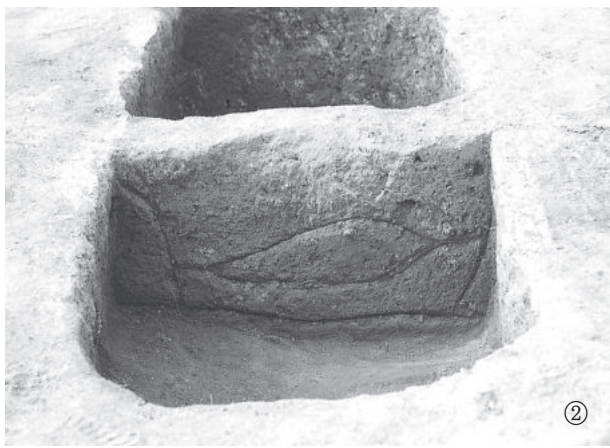
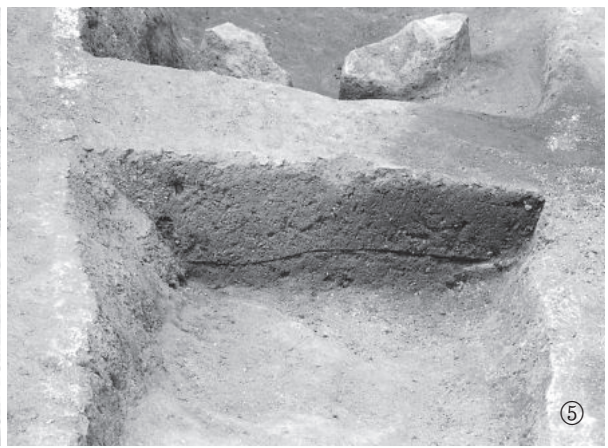
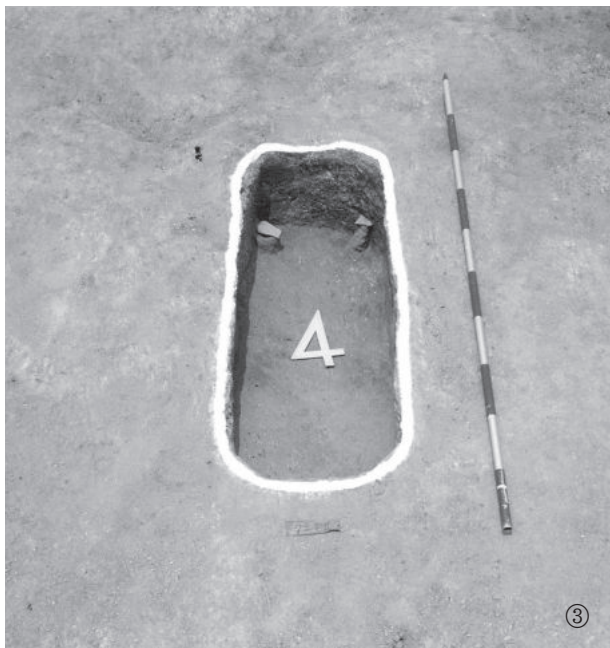
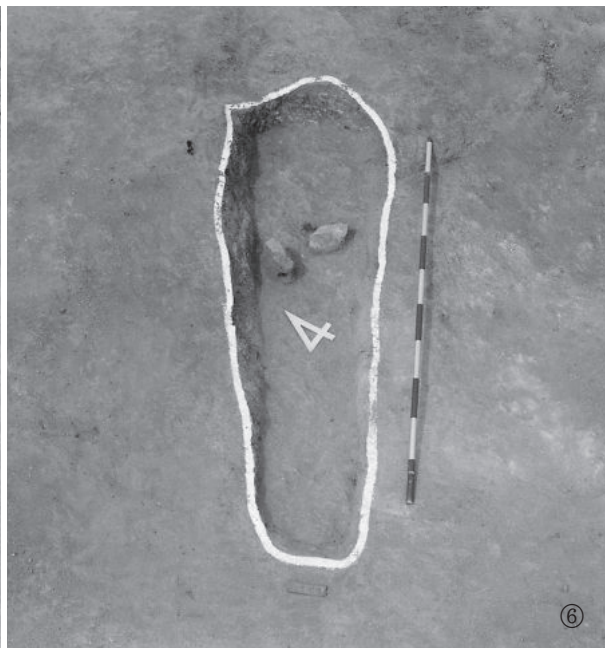
사진 92. 7호묘(①조사전, ②내부토층, ③조사후), 8호묘(④조사전, ⑤내부토층, ⑥조사후) 전경

##### 가. 遺構(도면 81, 사진 92-①~③)

##### 가. 遺構(도면 82, 사진 92-④~⑥)

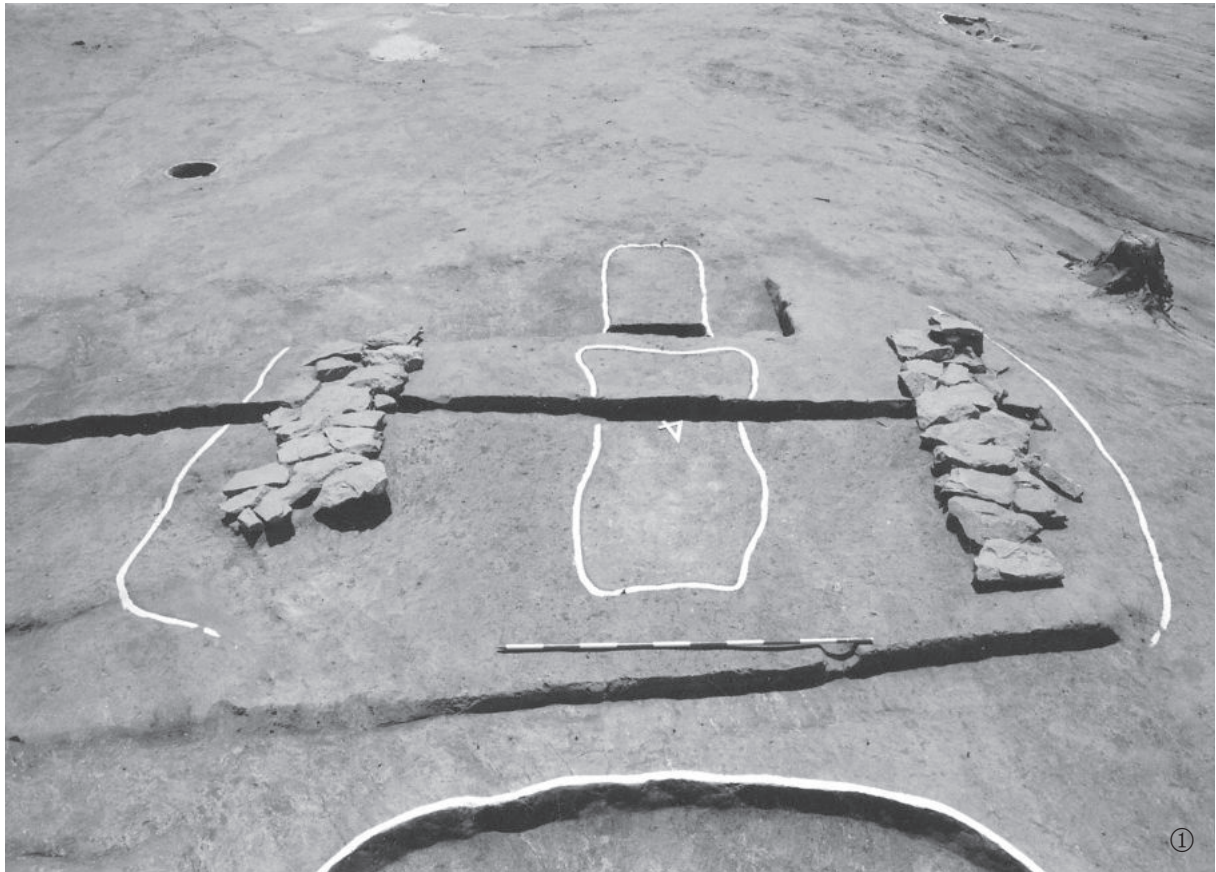
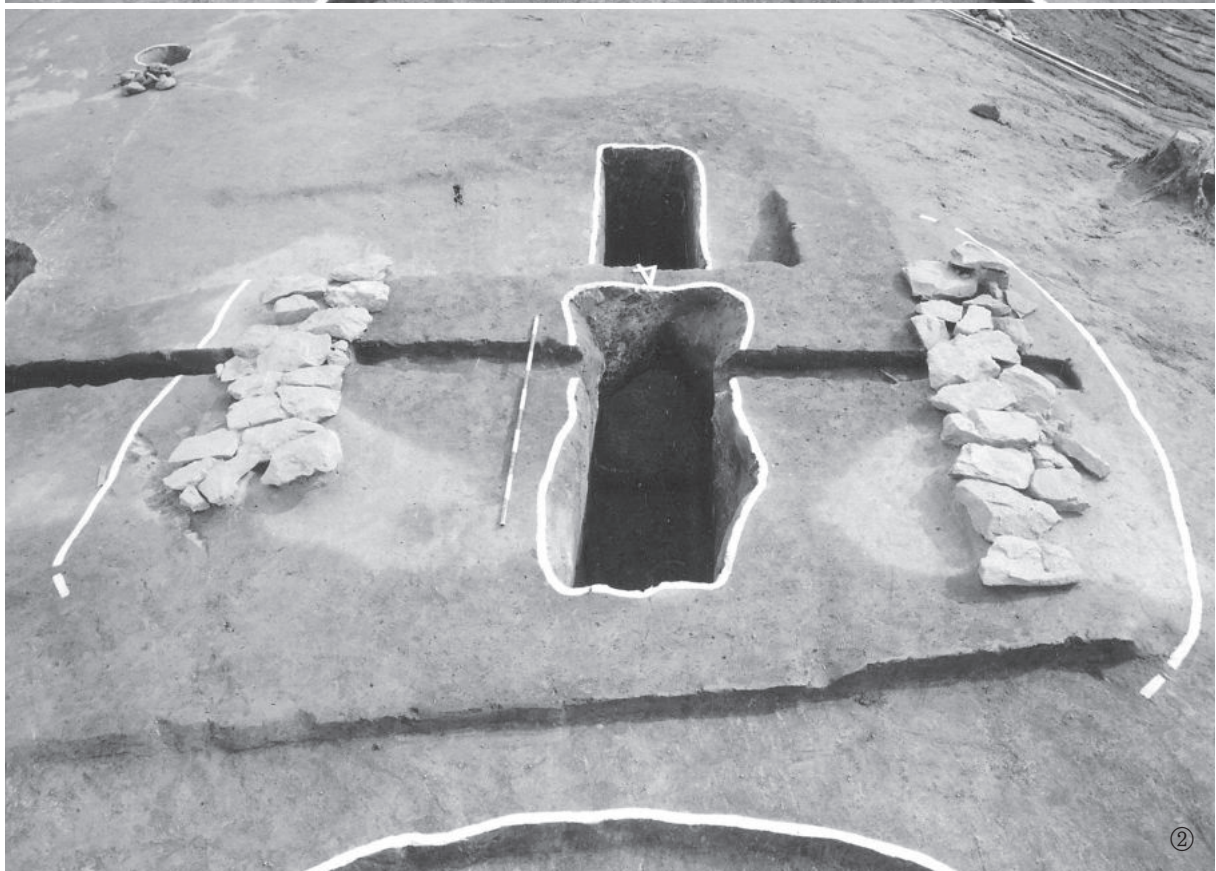
사진 93. 9호묘(①인골출토상태, ②조사후), 10호묘(③조사후), 11호묘(④조사후), 12호묘(⑤조사후), 13호묘(⑥조사후) 전경

##### 가. 遺構(도면 83, 사진 93-①·②)

##### 가. 遺構(도면 84, 사진 93-③)

### 가. 遺構(도면 85, 사진 93-④)

### 가. 遺構(도면 86, 사진 93-⑤)

#### 가. 遺構(도면 87, 사진 93-⑥)
