華城 盤松里 中世遺蹟

15 東灘 宅地開發事業地區內  
地 點 發掘調查報告書

韓國文化財研究所  
畿甸文化財研究所  
附設

學術調查報告 第72冊

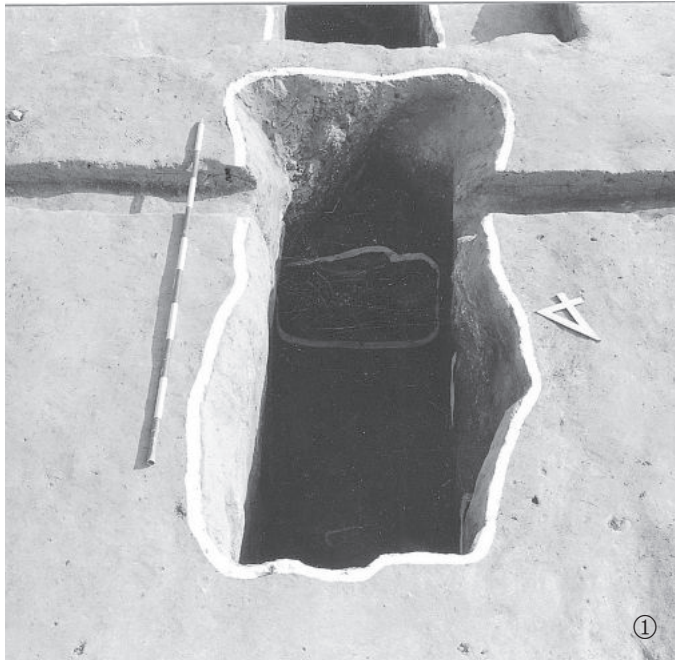
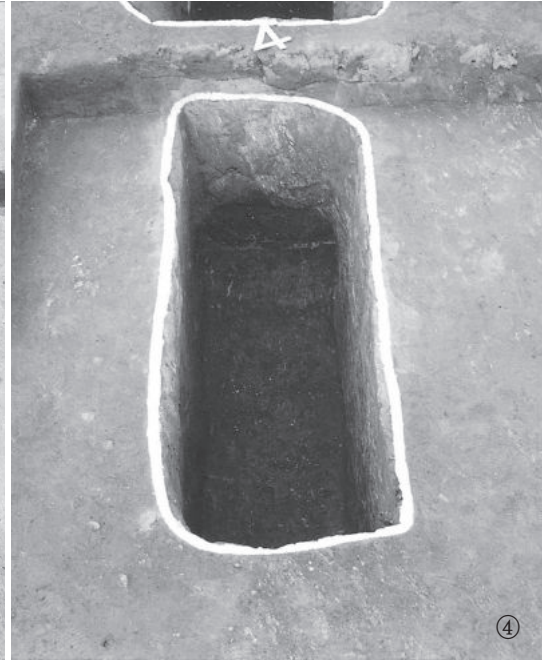
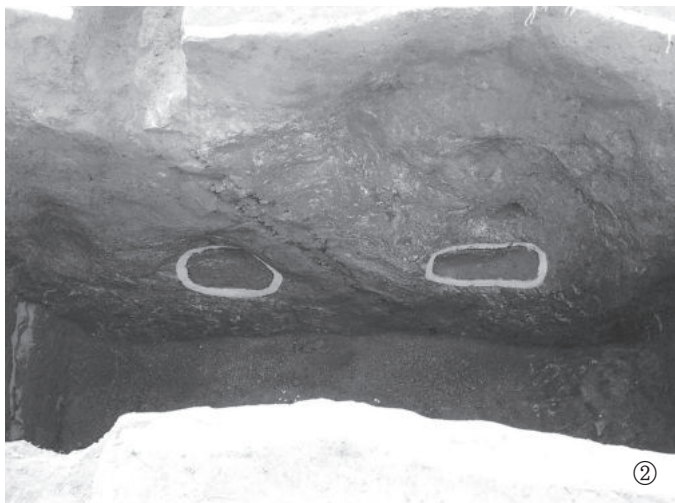
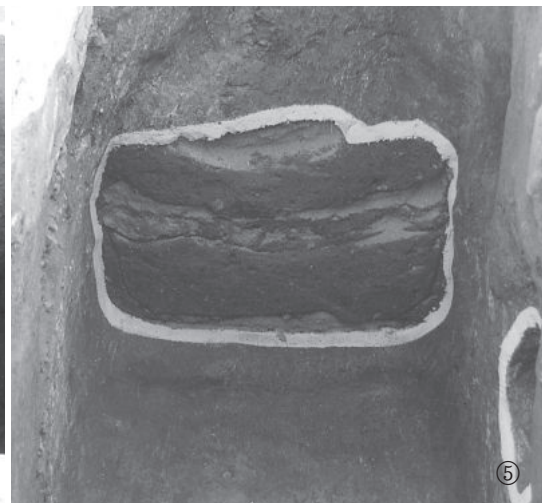
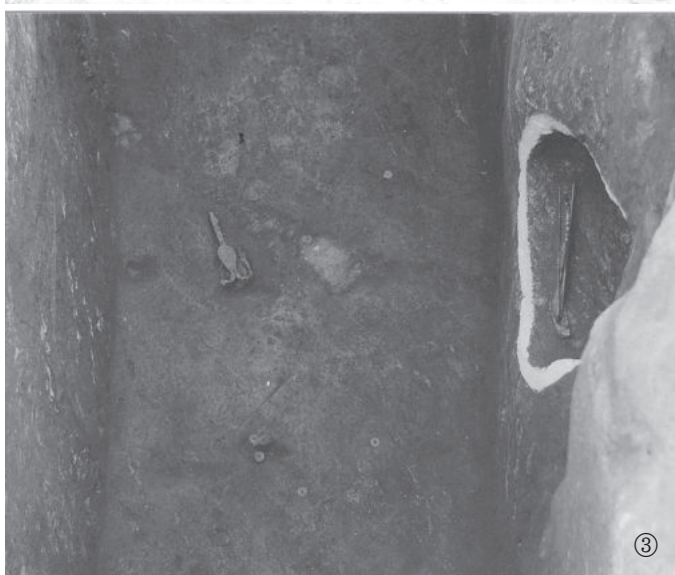
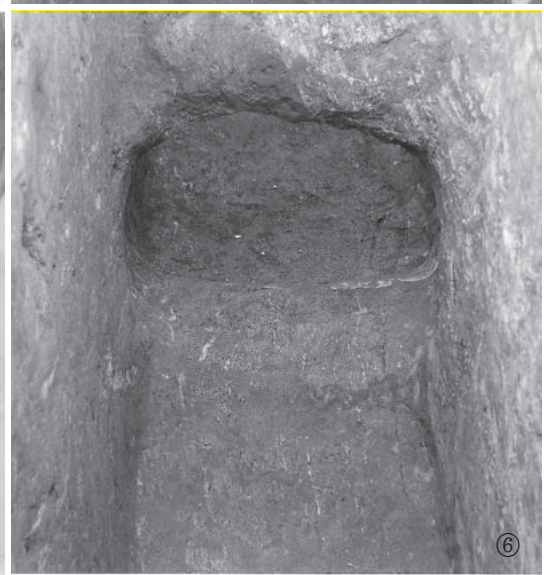
사진 94. 14호묘(①조사전, ②조사후) 전경

#### 가. 遺構(도면 88, 사진 94·95)

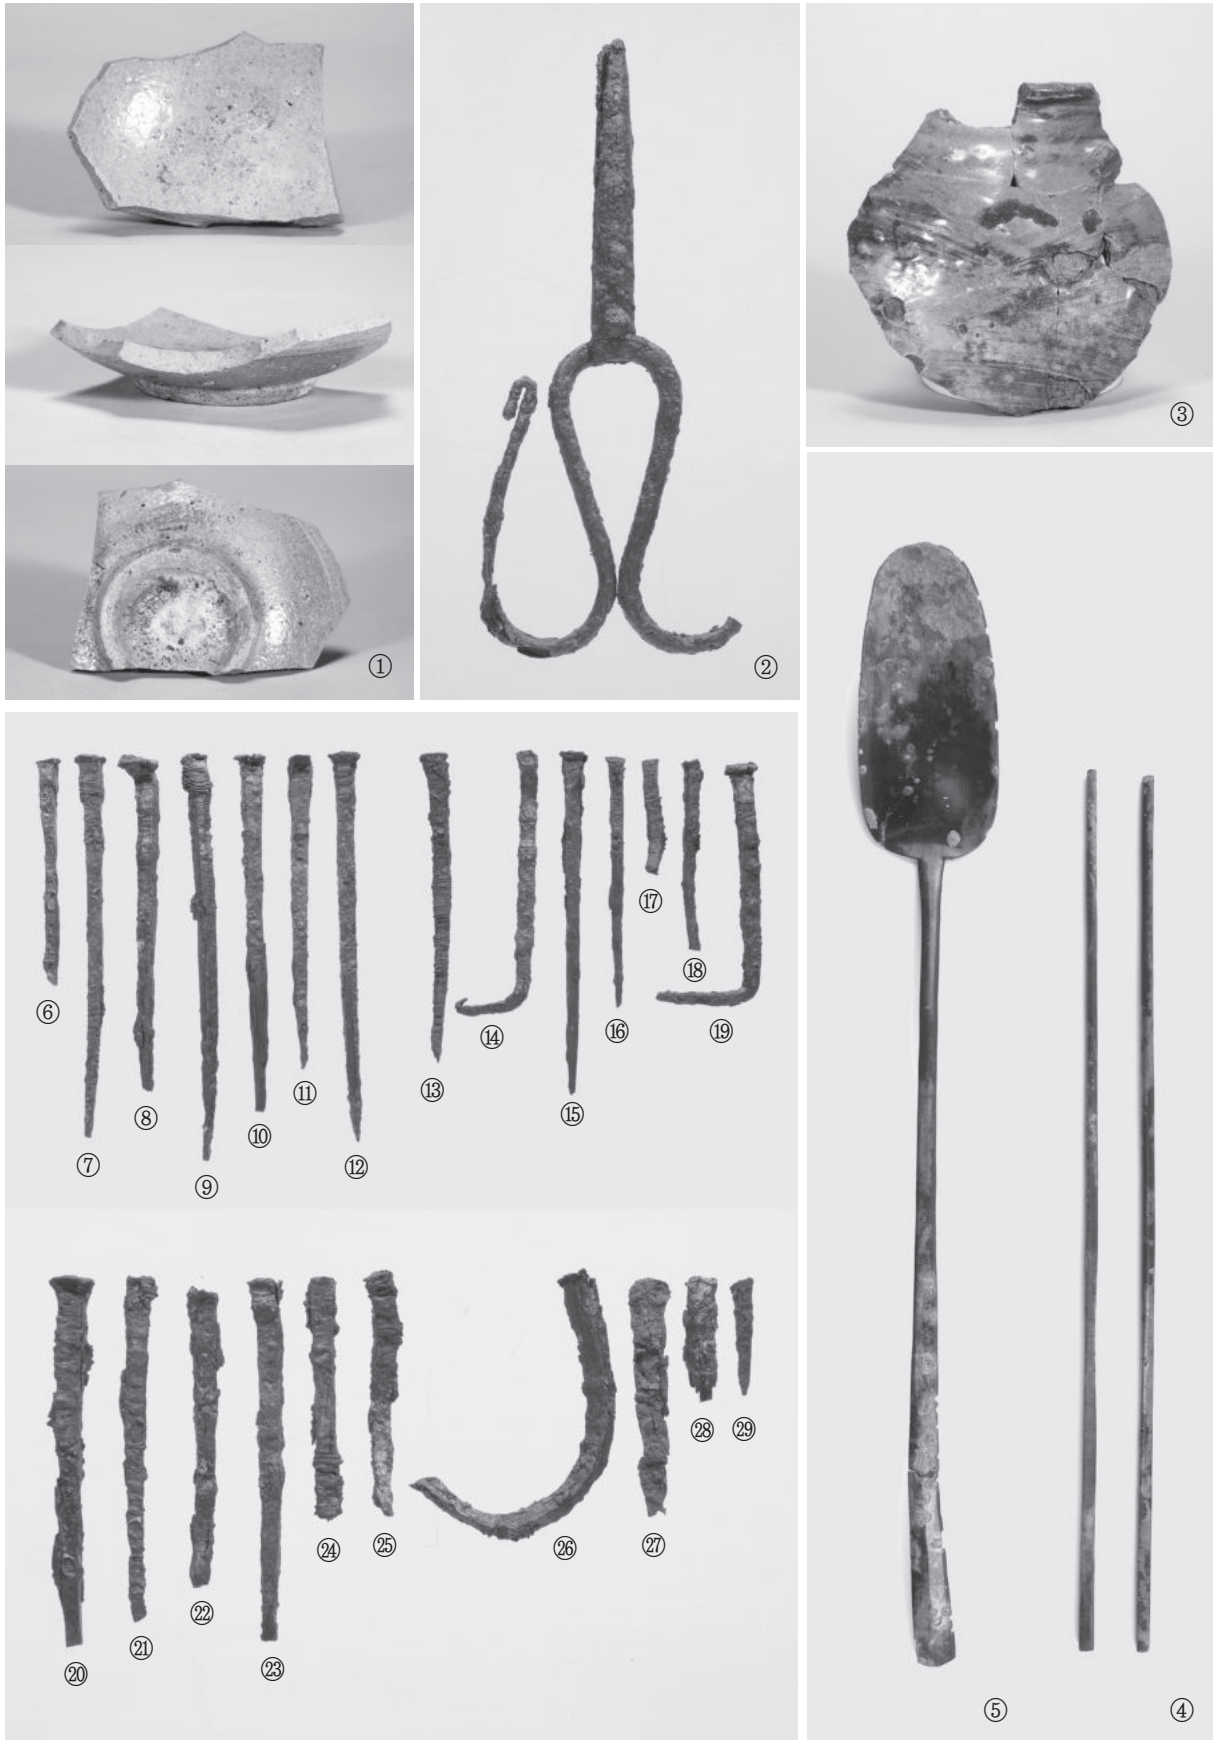
사진 95. 14호묘 남쪽 토광(①전경, ②벽감, ③유물출토상태, 북단벽 세부⑥), 북쪽 토광(④전경, ⑤남단벽 세부)

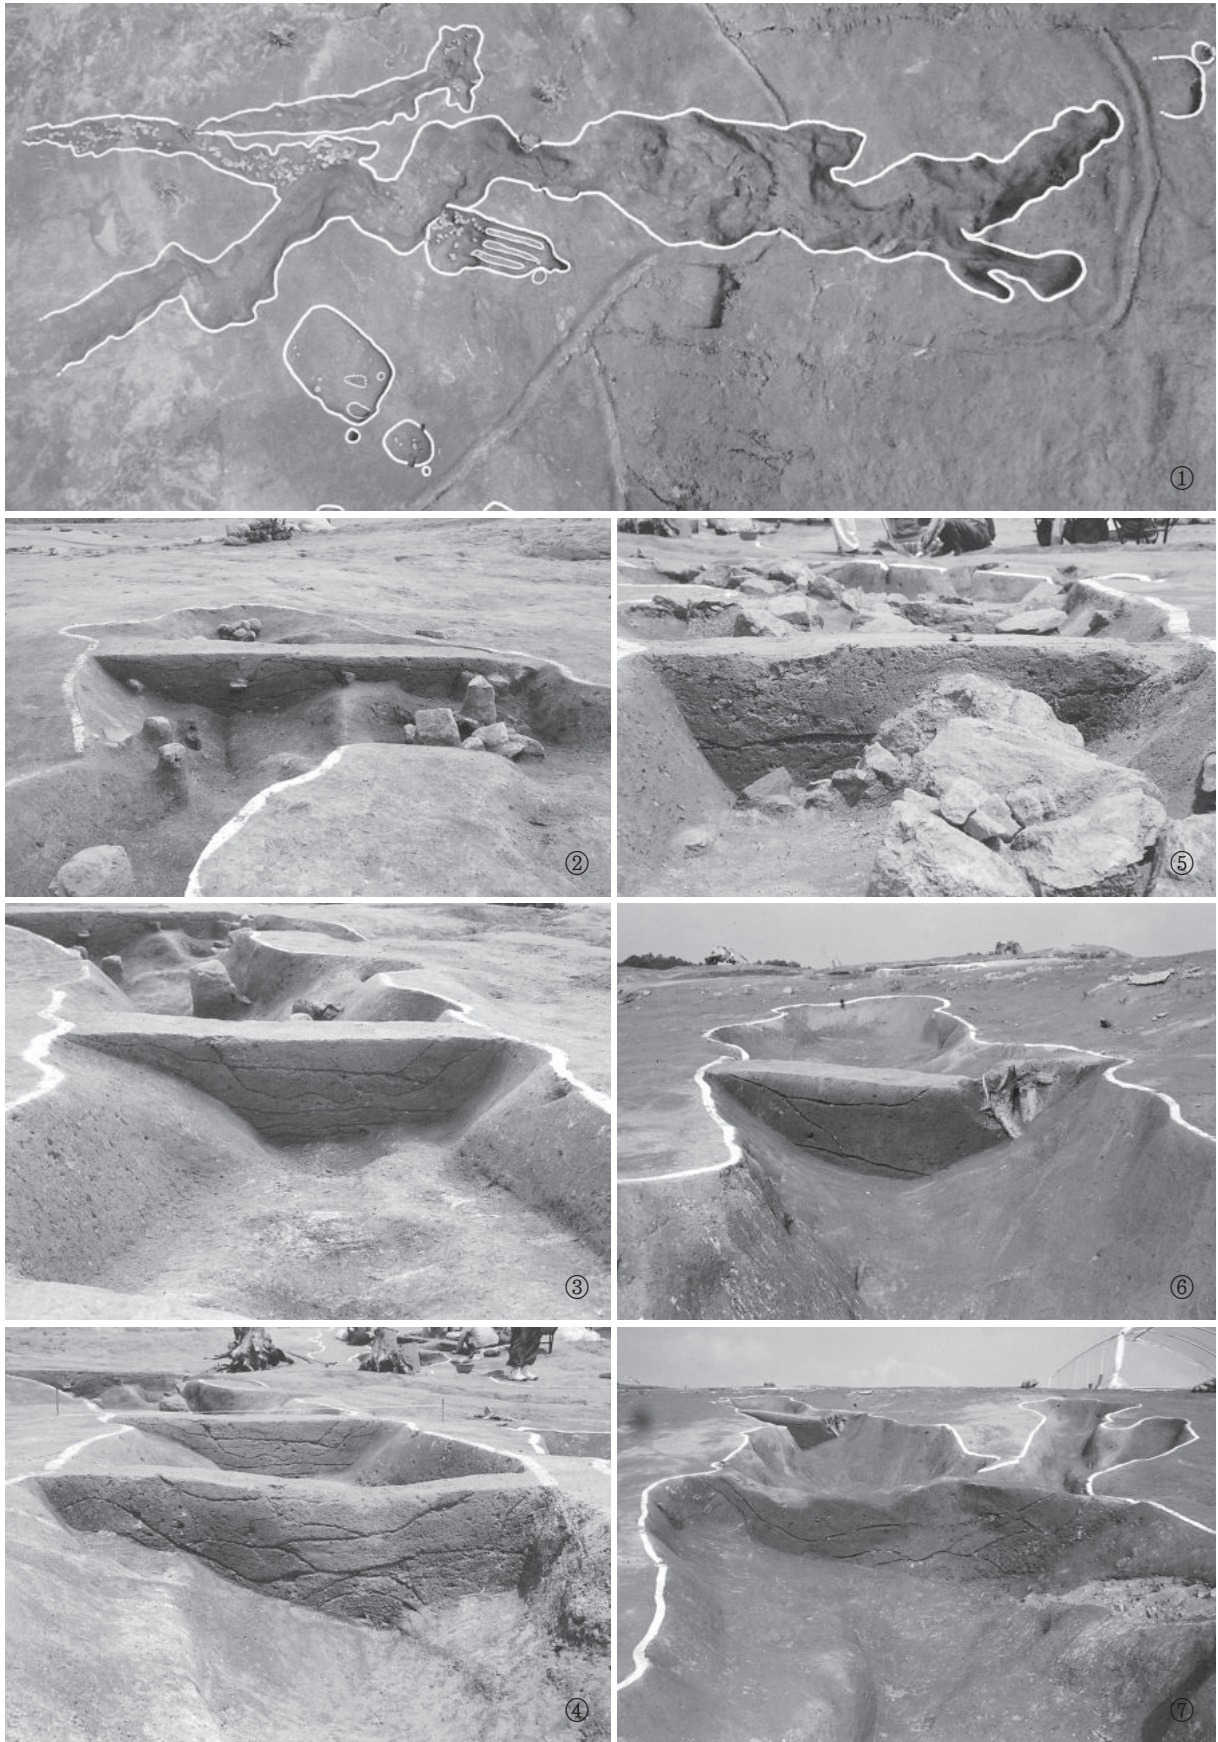
사진 98. 구상유구(①), 1호 · 2호 구상유구(②) 전경

#### 가. 遺構(도면 92, 사진 98~99-①~④)

### 가. 遺構(도면 93, 사진 98~99-①·⑤)

### 가. 遺構(도면 94, 사진 98-① · 99-⑥ · ⑦)

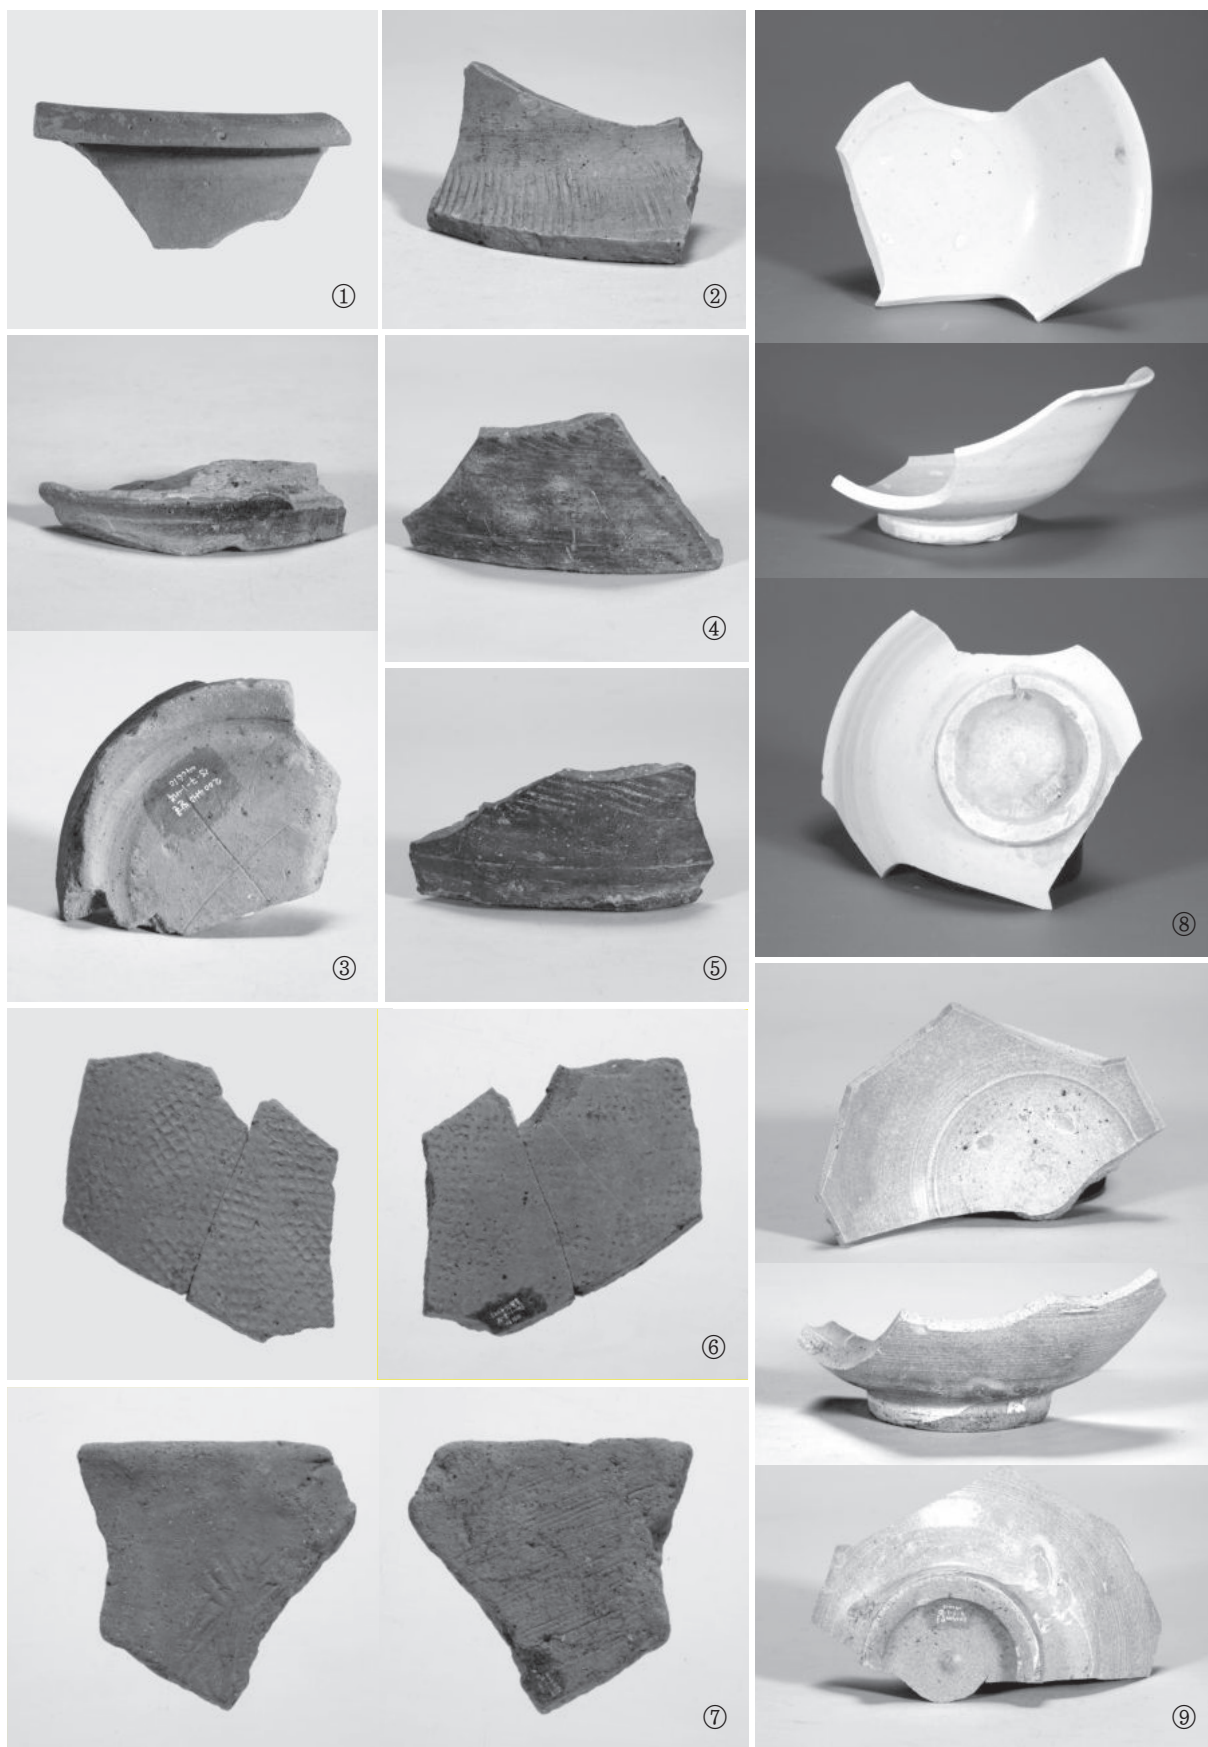
사진 99. 1호 · 2호 · 3호 구상유구 전경(①), 내부토층(②~④1호, ⑤2호, ⑥·⑦3호)

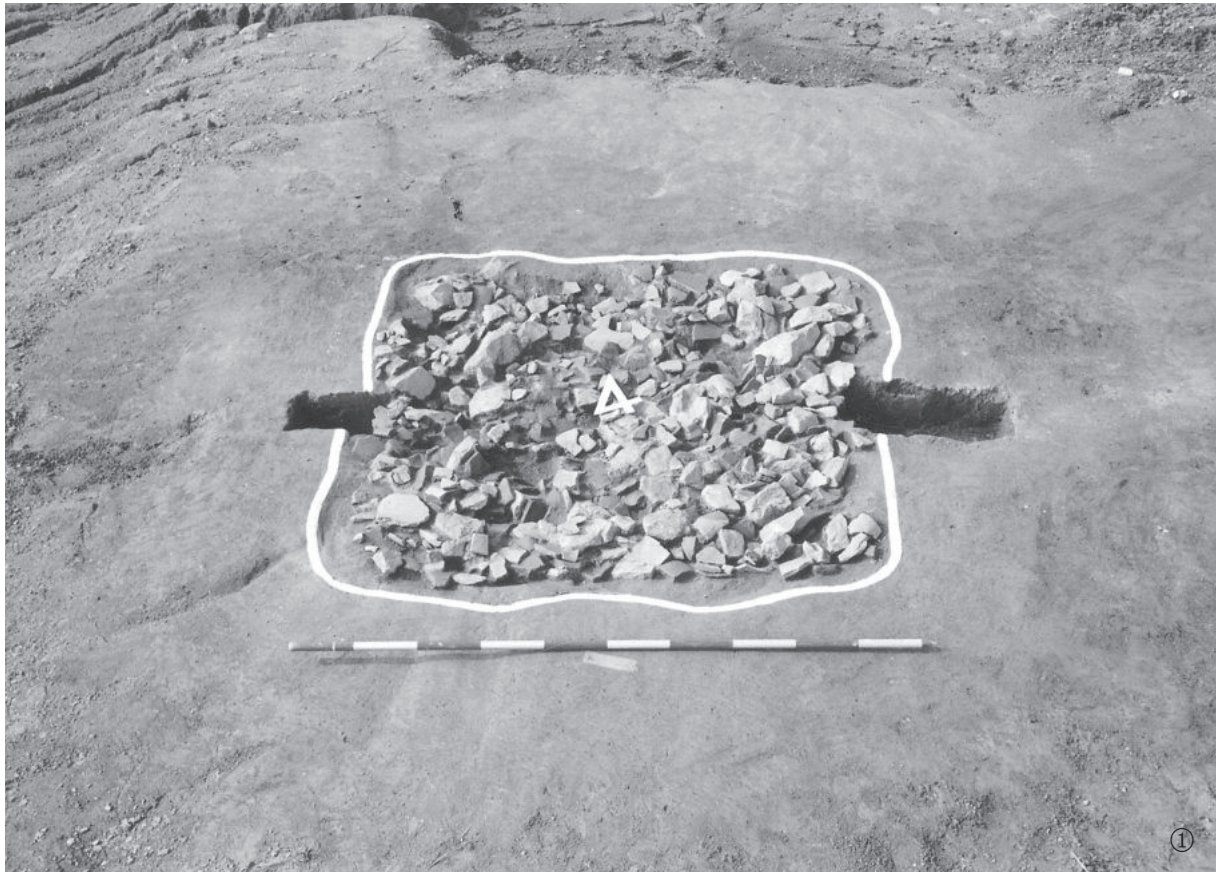
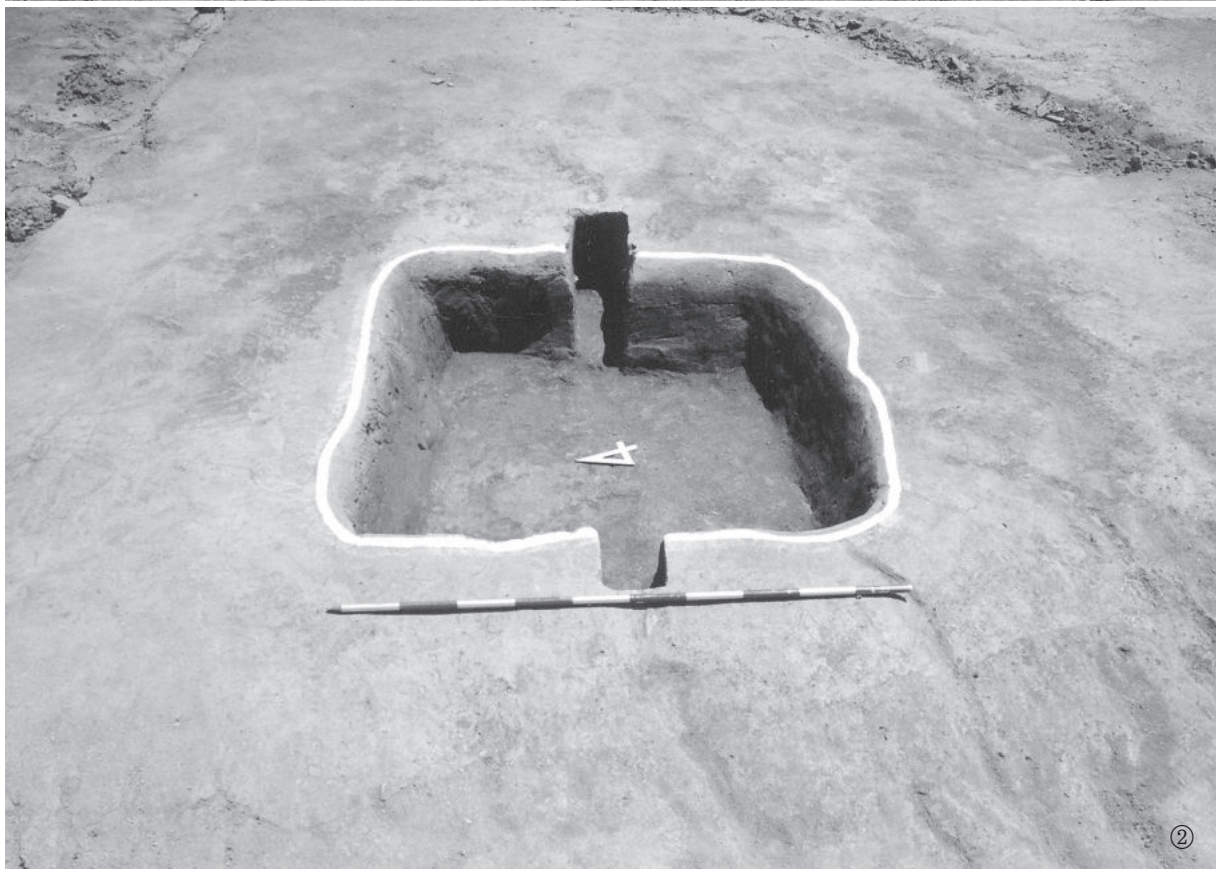
사진 100. 구상유구 출토유물(1호①~④ · ⑥·⑦, 2호⑤·⑧·⑨)

##### ① 구연부편(도면 95-1, 사진 100-①)

##### ② 백제토기편(도면 95-2, 사진 100-②)

##### ③ 저부편(도면 95-3, 사진 100-④)

##### ④ 저부편(도면 95-4, 사진 100-③)

##### ⑤ 토기편(도면 95-5, 사진 100-⑥)

##### ⑥ 암키와(도면 95-6, 사진 100-⑦)

### ① 백자대접(도면 95-7, 사진 100-⑧)

### ② 백자저부(도면 95-8, 사진 100-⑨)

### ③ 저부편(도면 95-9, 사진 100-⑤)

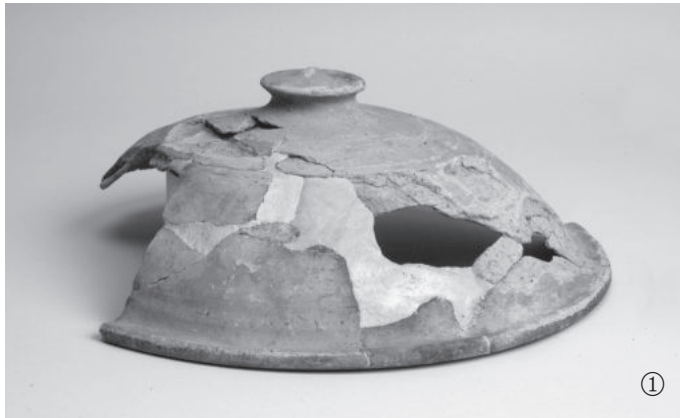
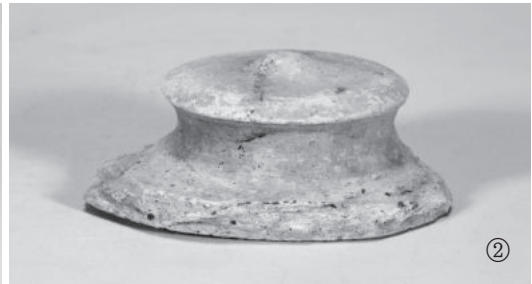
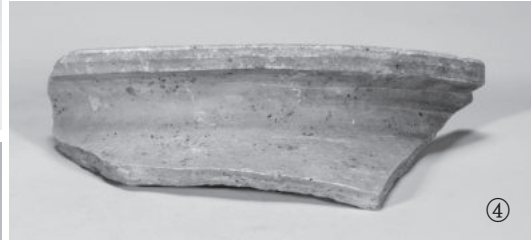
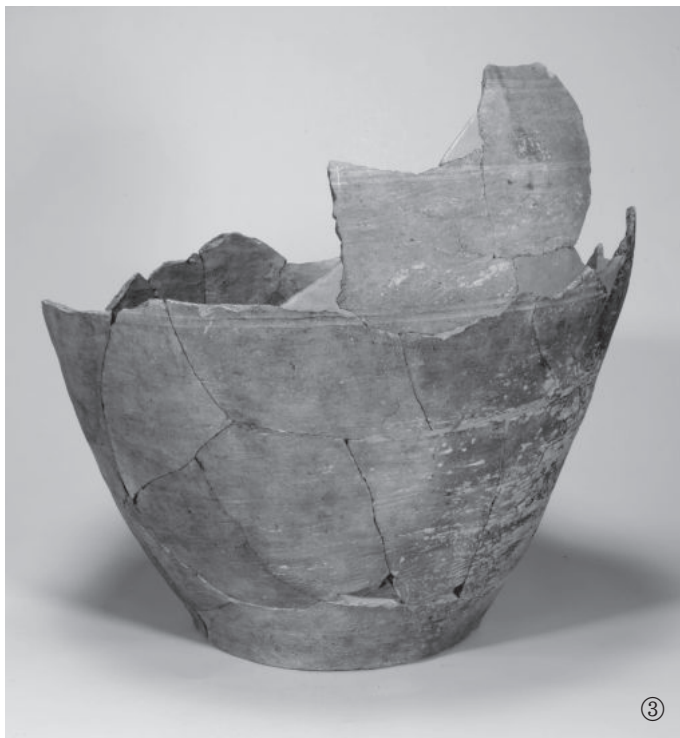
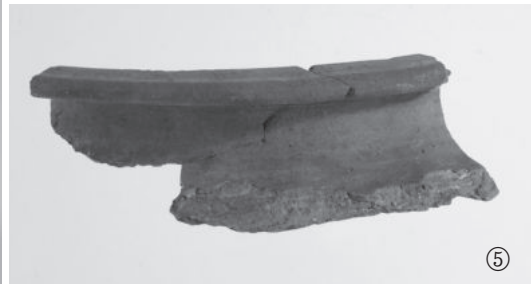
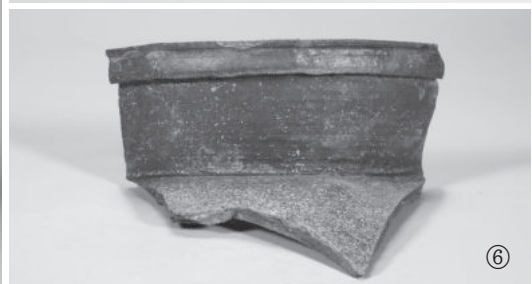
사진 101. 미상유구 전경 (① 내부조사전, ② 내부조사후)

### 가. 遺構(도면 96, 사진 101)

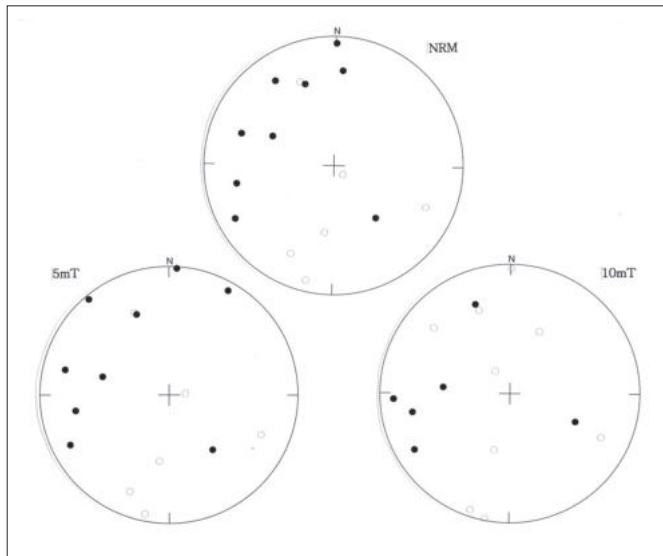
도1. 청동기시대 주거지 1호의  
고고지자기 측정결과.

| 유구명 | 소자단계 | n/N | D<br>(° E) | I<br>(° ) | $\alpha_{95}$<br>(° ) | K |
|---|---|---|---|---|---|---|
| 1호 | 10.0mT | 12/12 | -45.8 | 36.1 | 51.4 | 1.7 |

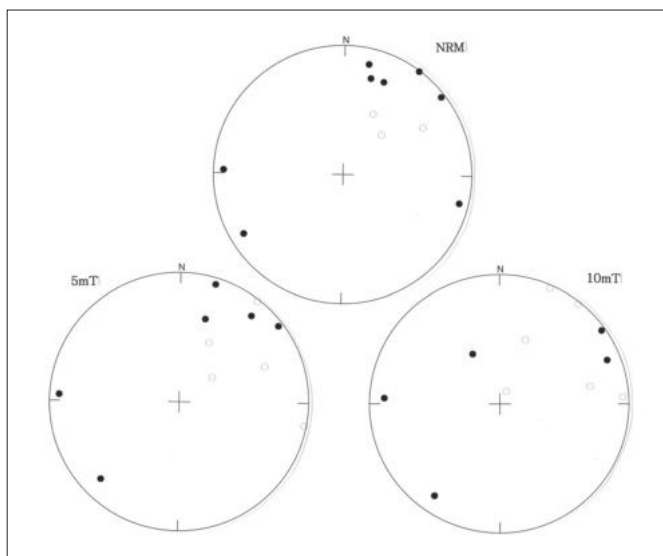
도2. 조선시대 건물지 1호의  
고고지자기 측정결과.

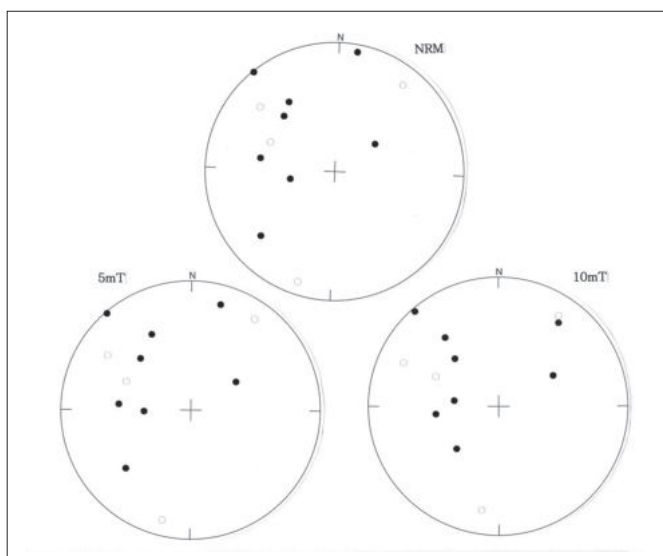
도3. 조선시대 수혈주거지 1호의  
고고지자기 측정결과.
