# 양주 어둔동사지

－ 양주 어둔동사지 석조유물군 수습조사 및 시굴조사 보고서 －

2015

경 기 문 화 재 단  
경 기 문 화 재 연 구 원  
양 주 시

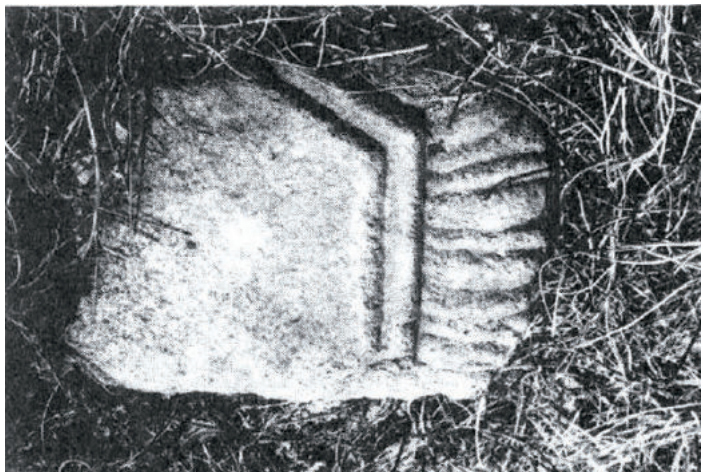
사진 18. 대좌 하대복련석 노출상태  
：「楊州 於屯里 破佛三軀」(1986)

2) ‘대좌 하대복련석’(연번5, 팔각연화대좌)은 「楊州於屯里 破佛三軀」(1986)에 처음 보고된 후 『기내사원지』(1988), 『양주군지』(1992)까지는 기록되었으나 그 이후 7건의 조사기록에는 확인되지 않는다. 그러나 이번 조사 과정에서 지표 아래에 묻혀 있는 것을 다시 확인하였다. 따라서 이 일대에 여러 차례 형질변경이 있었음을 추정할 수 있다(사진 18·19).

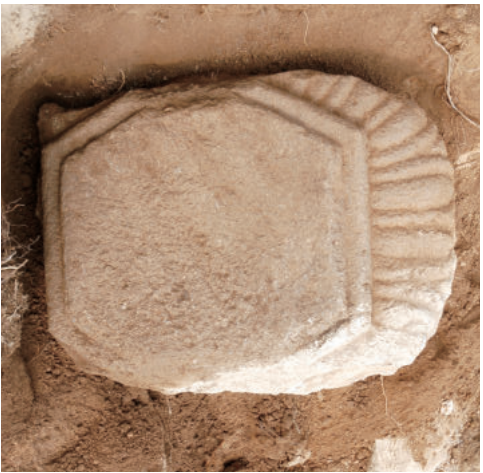
사진 19. 대좌 하대복련석 노출상태  
：2014년 긴급발굴조사

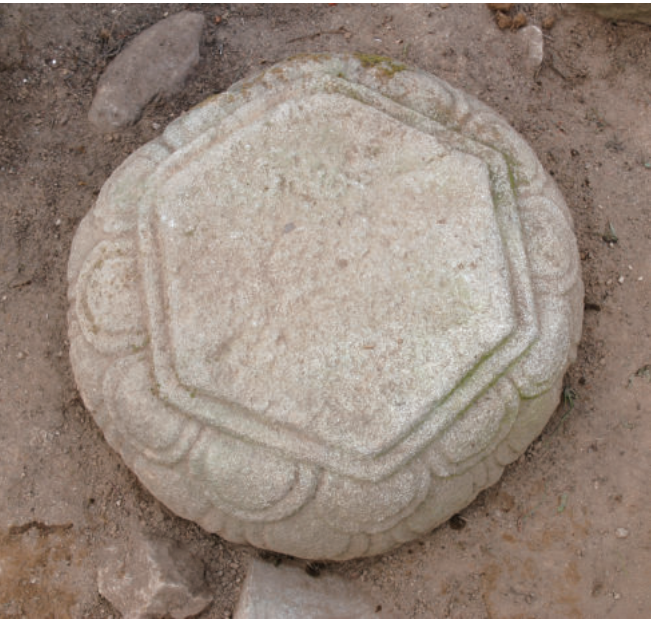
사진 20. 대좌 상대양련석 출토상태 ：2014년 긴급발굴조사

3) ‘대좌 상대양련석’(연번4, 육각연화대좌)은 『인천·경기도의 전통사찰Ⅱ』(1995)에 처음으로 기록되었다. 최초 조사인 1977년부터 1995년까지 약 18년 동안 보고되지 않은 유물로, 그 기간동안 구지표가 삭평되면서 구지표 아래에 있던 것이 새로 드러난 것이거나, 인근 주민들이 땅을 개간하는 과정에서 나온 것을 현재의 위치에 옮긴 것으로 추정된다(사진 20).

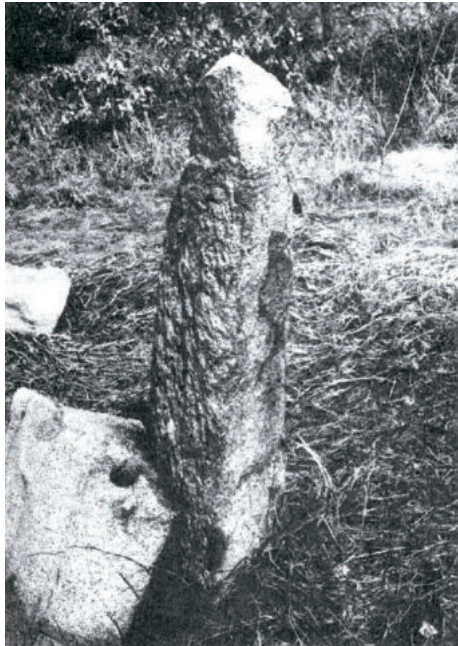
사진 21. 유물노출상태  
: 좌상이 2-3번 유물과 떨어져 있음(1993)

4) 구덩이 내에 있던 석조유물들의 위치는 시간의 경과에 따라 조금씩 이동되거나 변화한 것을 알 수 있다. '석조여래좌상'(연번3)의 경우 「楊州於屯里 破佛三軀」(1986) 김길웅의 논문에는 주변에 따로 떨어져서 다른 유물이 없었으나(사진 21), 2010년 조사에서는 '석조여래입상(연번2-3)' 옆에 바로 붙어 있는 것(사진 22)이 확인된다.

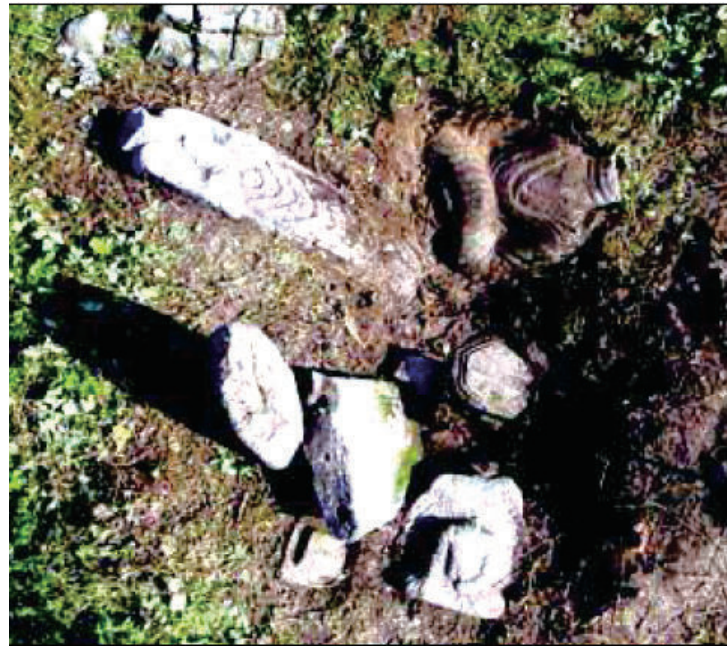
사진 22. 유물노출상태 : 좌상이 2-3번 유물과 붙어 있음(2010년)

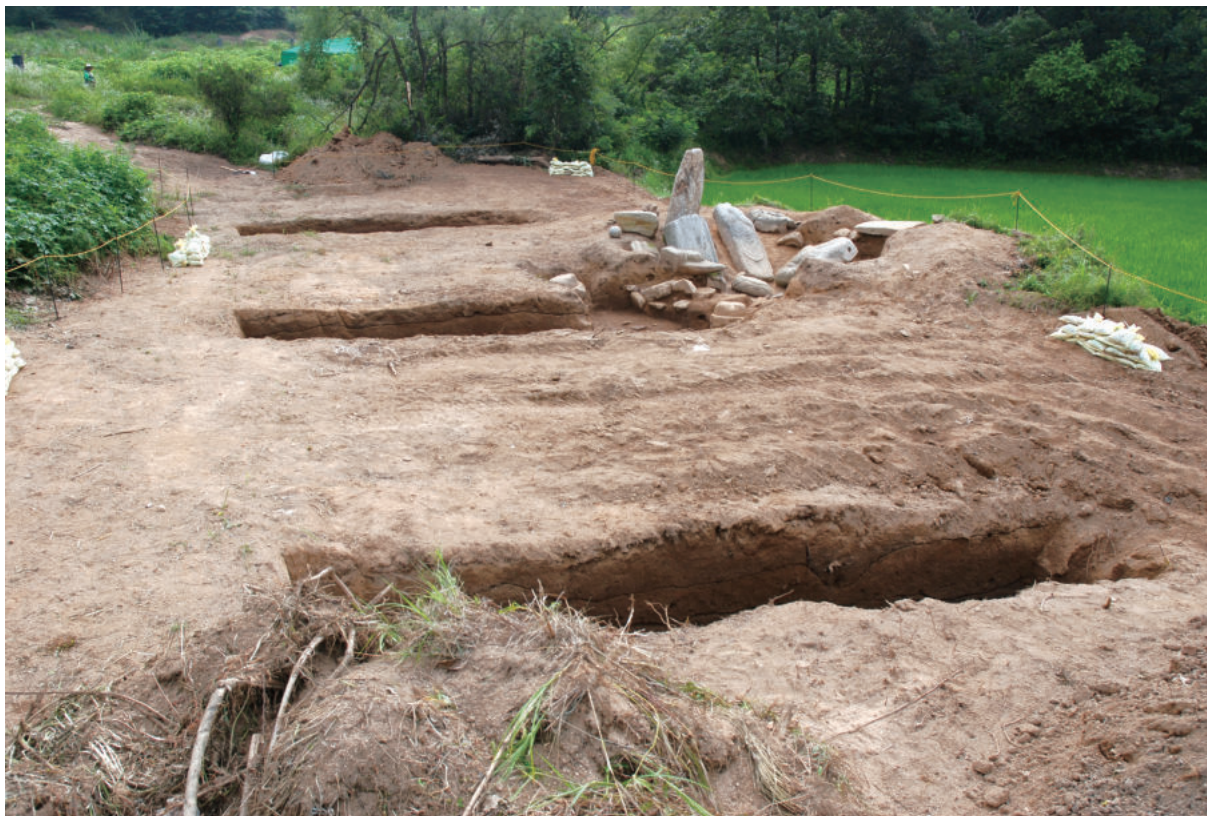
사진 27. 트렌치 전경

둘째, 석조유물이 노출되어 있는 지역을 중심으로 주변 3개소에 트렌치를 설정한 다음 석조유물과 관련된 유구나 유물이 존재하는지 여부를 파악하는데 주력하였다. 트렌치는 2m×5m를 기본으로 하여 6간격으로 총 3개의 트렌치를 설정하여 조사하였으며, 일부 깊이가 깊은 곳은 안전과 층위파악을 위하여 상황에 맞게 깊이와 폭을 조절하였다. 또한 트렌치 1기는 석조유물이 있는 곳과 연결되도록 하여 전체적인 층위양상에서 석조유물의 위치를 파악하였다.

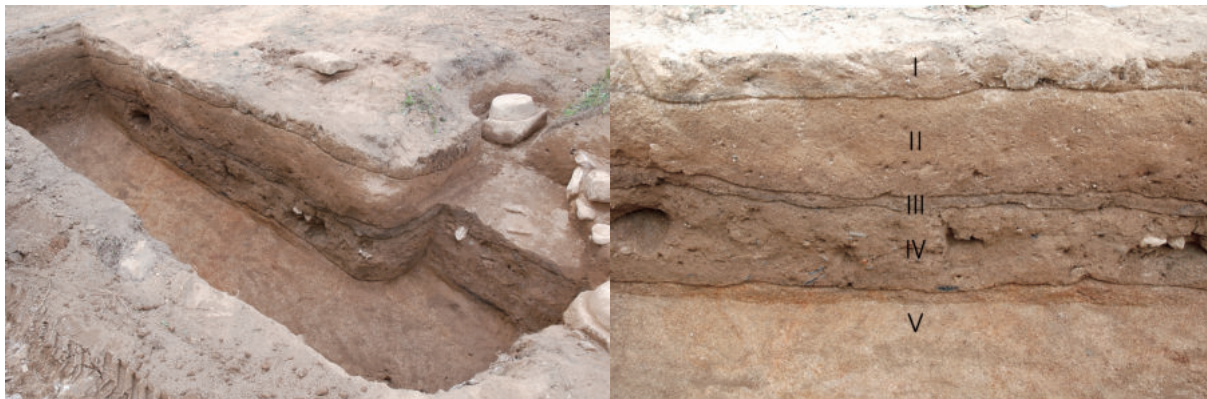
사진 29. Tr 2. 전경 및 토층 세부

- I 층 : 표토 및 황갈색 사질토층
- II 층 : 황갈색 사질점토층(사질 강함)
- III 층 : 암갈색 사질점토(기와편 소량 혼입)
- IV 층 : 갈색 및 흑갈색 사질점토(기와편 다량 혼입)
- V 층 : 풍화암반층

조사지역의 전체 층위는 크게 5개로 구분할 수 있다(도면 3. 사진 29).

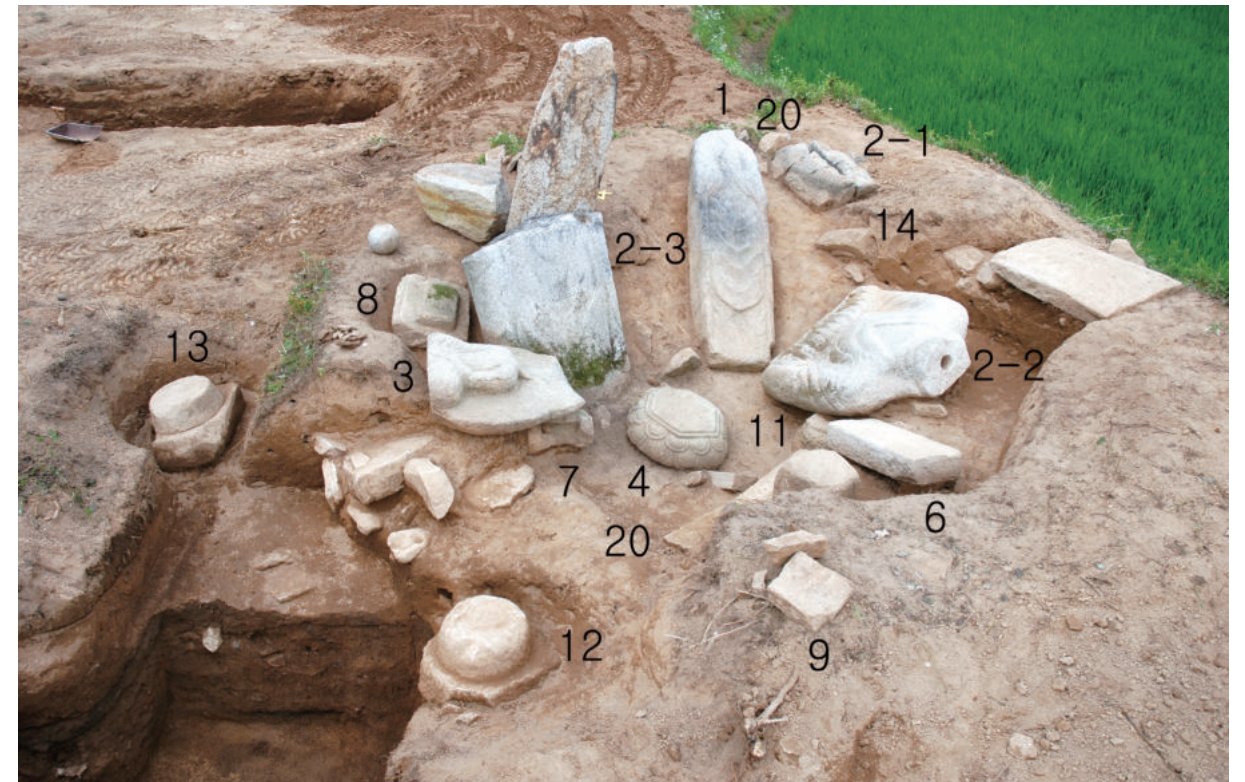
석조유물군 조사결과, 16건 14점이 지표상에서 확인되었으며 이를 노출시키고 수습하는 과정에서 7건 6점을 추가로 확인하였다. 이로써 어둔동사지 긴급조사에서 확인된 석조유물은 모두 23건 20점이다.

그림 31. 석조유물군 현황(1~8 : 기확인유물 / 9~20 : 신규확인 유물)

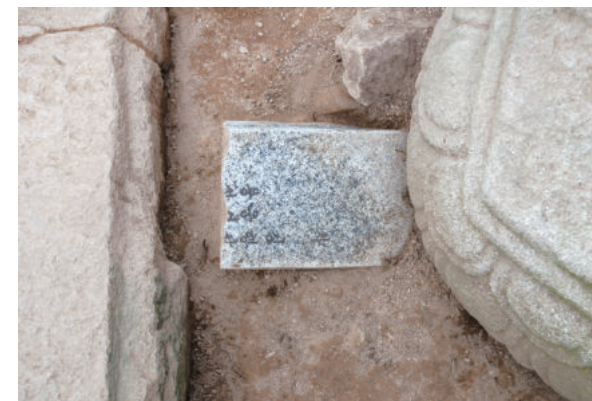
사진 32. 대좌 상대석 아래에서 노출된 근대 묘비석

이들 유물은 층위상 1층과 2층을 굴광하고 조성된 구덩이 안에서 확인되었다. 또한 구덩이 안의 ‘대좌 상대석’(연번4) 아래쪽에서 근대 분묘의 묘비석이 묻혀 있고(사진 32), ‘초석 3’(연번12) 바로 옆에서는 근래의 쓰레기가 매립되어 있는 것이 확인되었다(사진 33). 따라서 이들 유물은 원래의 제위치가 아니라 후대에 어떠한 이유에 의해 현재의 위치로 이동된 것으로 판단된다.

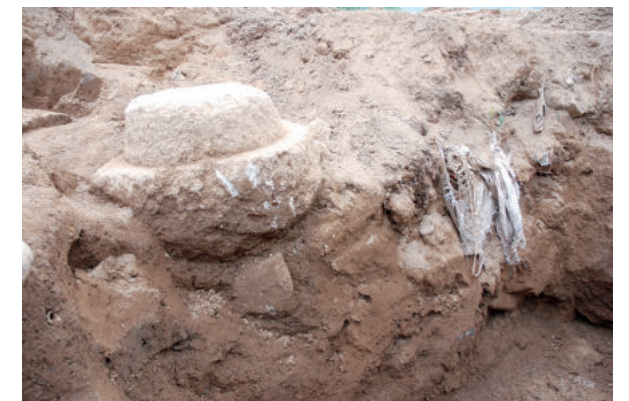
사진 33. 12번 유물(초석 3) 옆 쓰레기 매립상태

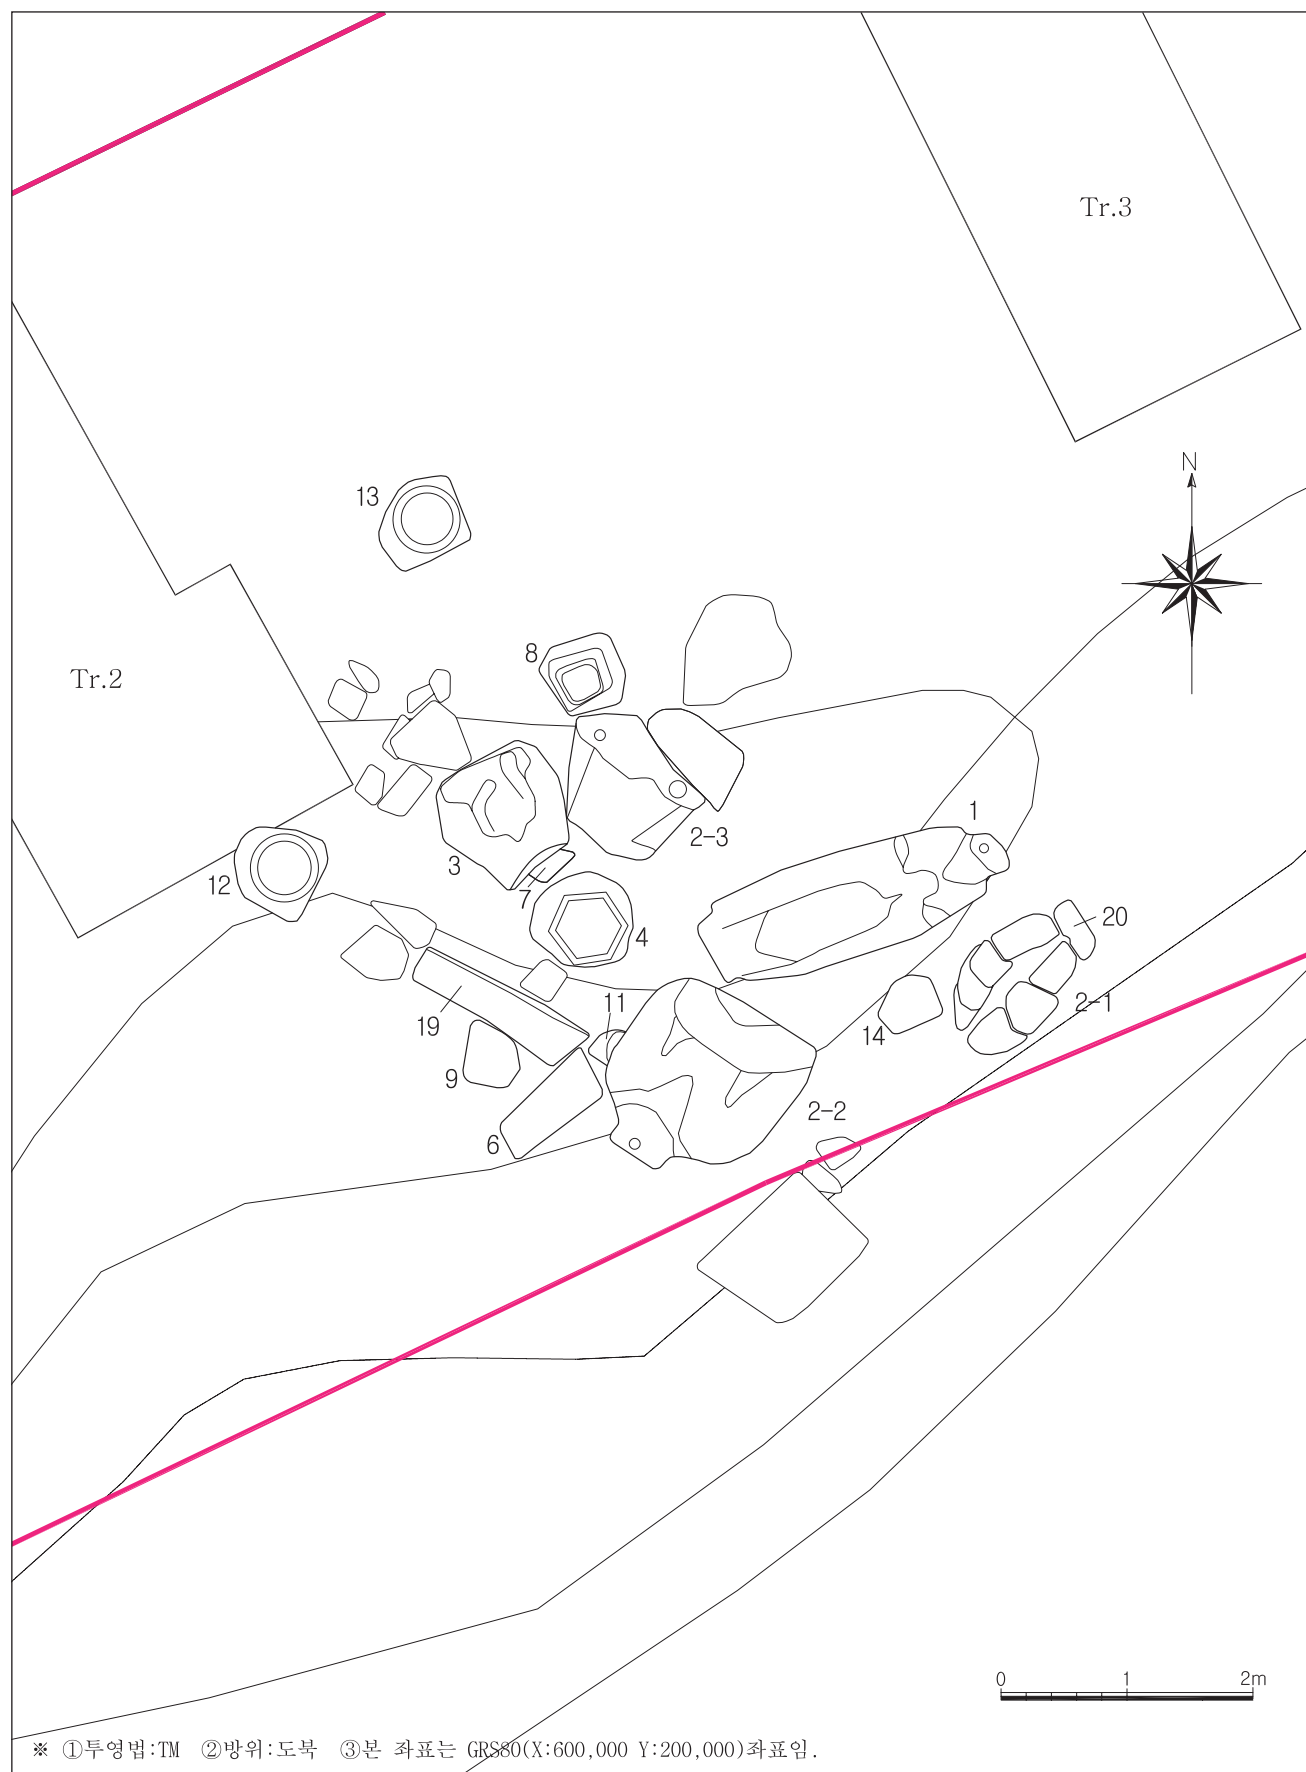
도면 4. 석조유물군 노출 현황도(1~8 : 기확인 유물 / 9~20 신규확인 유물)(1:60)

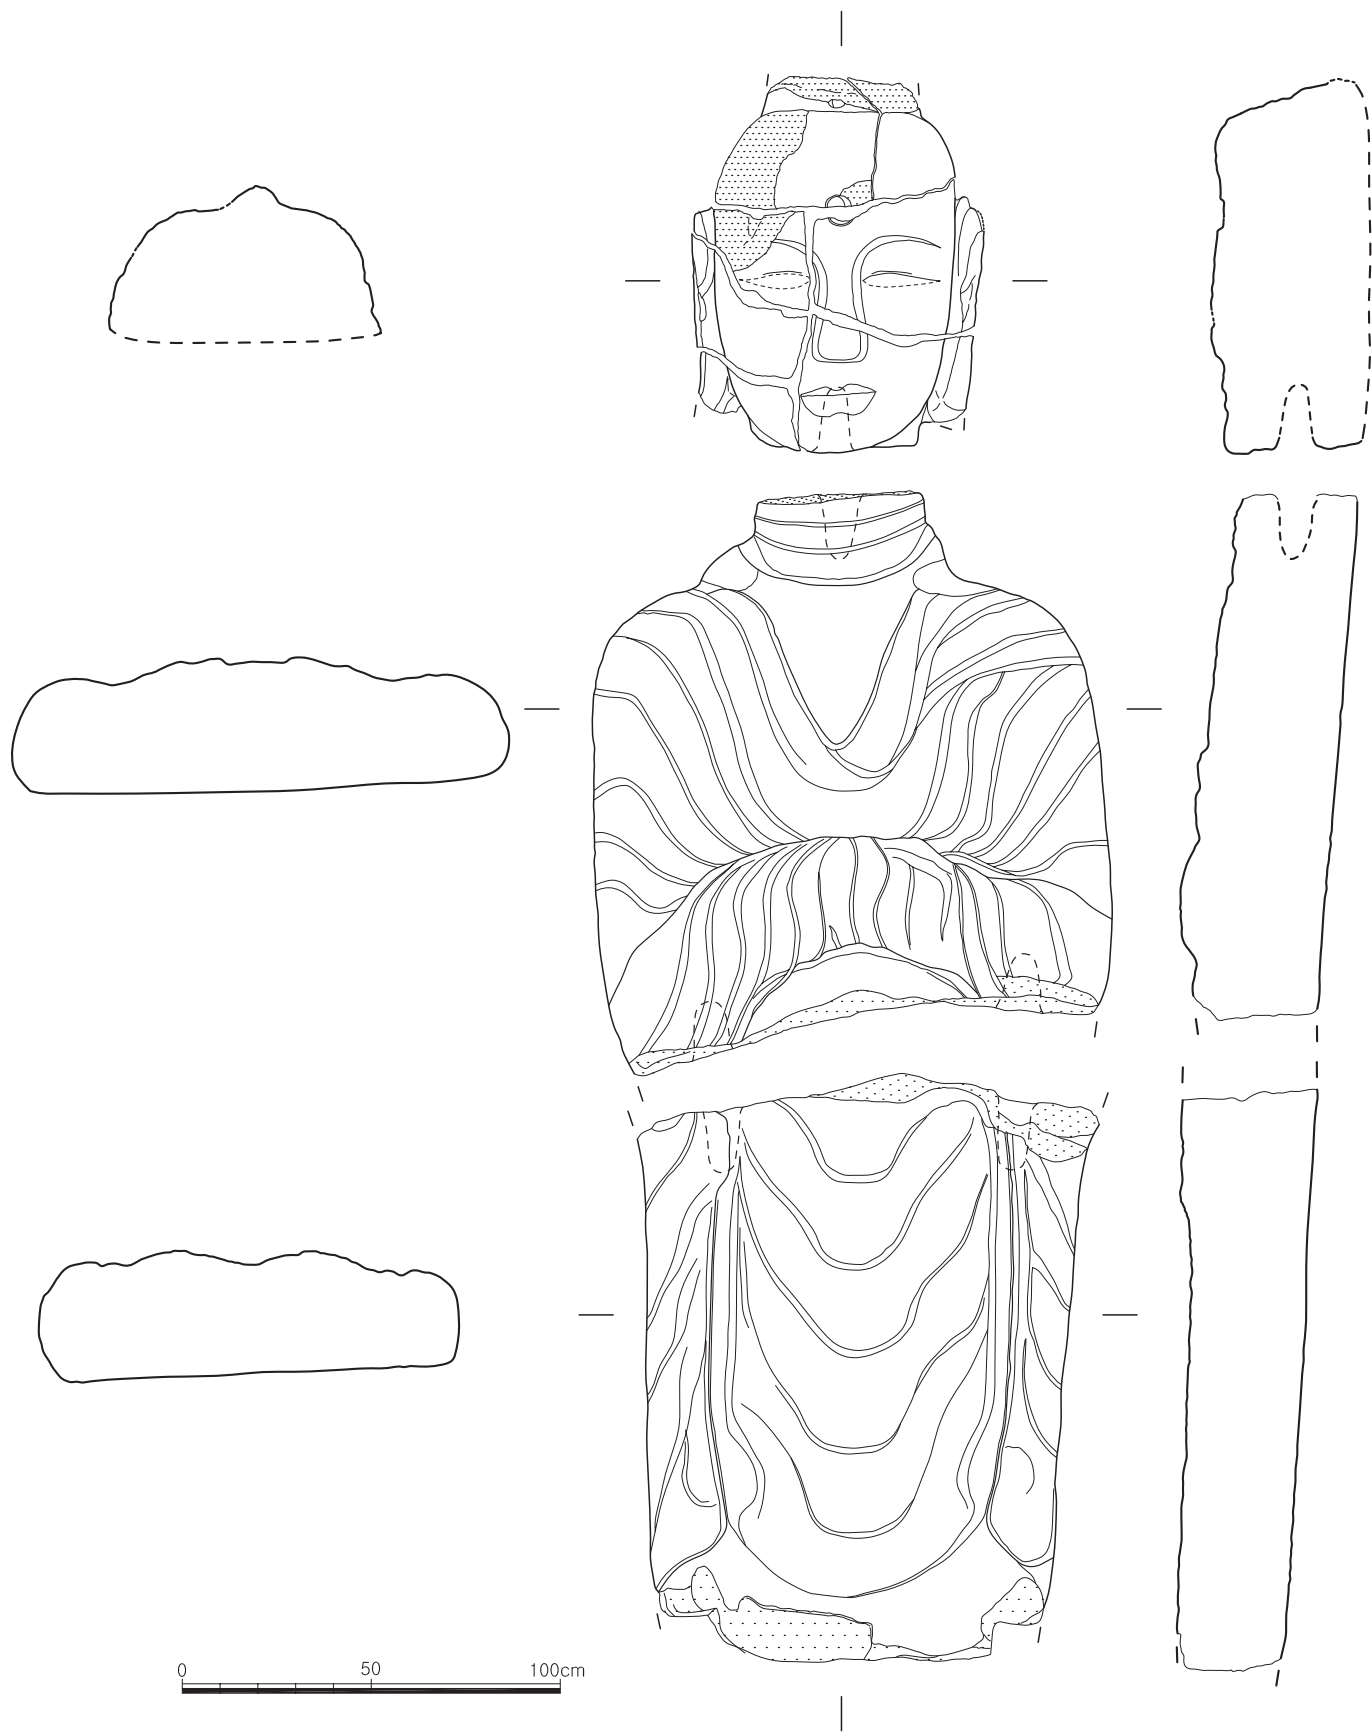
도면 7. 공수인 석조여래입상 두부, 상체부, 하체부 입면도, 단면도(1:20)

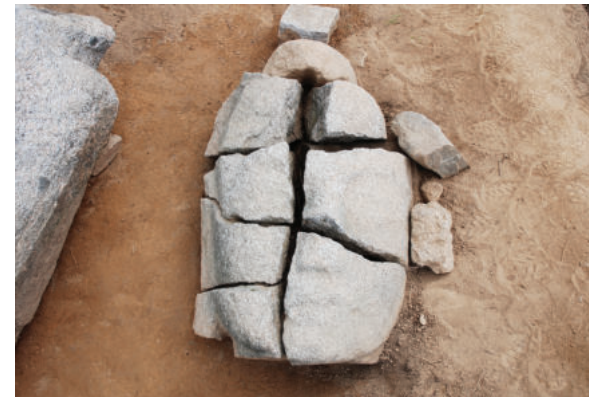
도1 불상의 머리

두부는 우측 코의 측면을 중심선으로 하여 髮際線, 광대뼈, 그리고 우측 뺨 부분 등 모두 일곱 조각으로 파손되었다. 이는 불상이 넘어지면서 큰 충격을 받아 여러 조각으로 파손된 것으로 생각된다. 삼도가 새겨진 목의 하부에는 불신과 축으로 연결했던 원형의 구멍이 남아 있다.

불상의 머리는 소발이며, 육계는 남아 있지 않으나, 머리와 육계의 경계점의 굴곡선이 비교적 잘 남아 있어 원래는 높고 큼직한 복발형의 육계가 있었을 것으로 추정된다. 얼굴형은 길쭉한 타원형이며, 이마의 중앙에는 백호를 박았던 백호공의 흔적이 남아 있다. 코는 크고 뚱뚱하며, 입술은 부드럽고 사실적으로 묘사였다. 이러한 길쭉한 타원형의 얼굴형에 큼직하게 표현한 이목구비는 합천 치인리 마애여래좌상, 천안 삼태리 마애여래좌상 등 고려 전기에 제작된 불상의 얼굴표현과 상통한다.

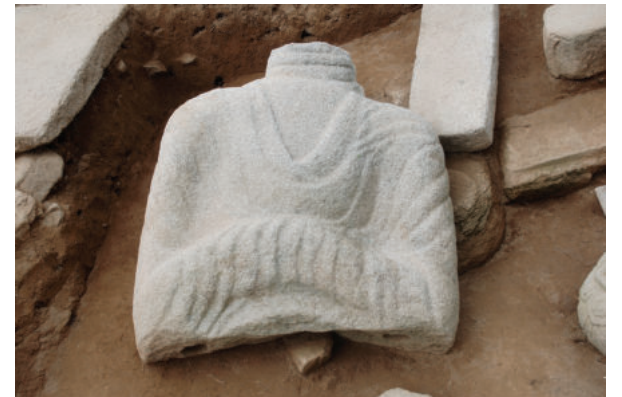
도2 불상의 상체

이 석조여래입상은 모두 4부분으로 나뉘어 조성하였다. 사지에서는 불두, 상체, 하체가 분리되어 발견되었고, 발굴조사에서 매몰된 발과 대좌가 추가로 발견되었다. 대좌와 발은 한 돌로 만들었고, 하부의 면을 축처럼 만들어 대좌의 홈에 꼭 끼도록 하였다. 불두와 불신의 연결은 둥근 홈을 파고 철축으로 이어 붙였던 것으로 생각된다. 불두와 목에는 한 개의 홈을 뚫었고, 불신에는 좌우측에 각각 1개씩의 둥근 구멍을 뚫었다. 불신의 부위를 여러 개로 나 나누어 이를 축으로 연결하여 조성하는 방식이지만, 후대의 파손으로 보수를 하면서 연결하였을 가능성도 배제할 수 없다. 논산 관촉사 미륵보살입상, 충주 미륵대원 석조여래입상 등 대형 불상을 조성할 때 흔히 사용된 제작 방식이다. 발굴조사 결과 관련유구가 확인되지 않아 정확한 양상을 파악할 수 없지만 노출된 양상으로 보아 원래의 위치일 가능성도 있다.

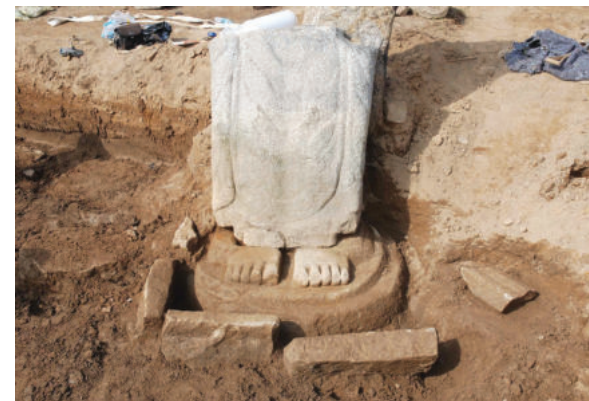
도3 불상의 하체부분과 대좌

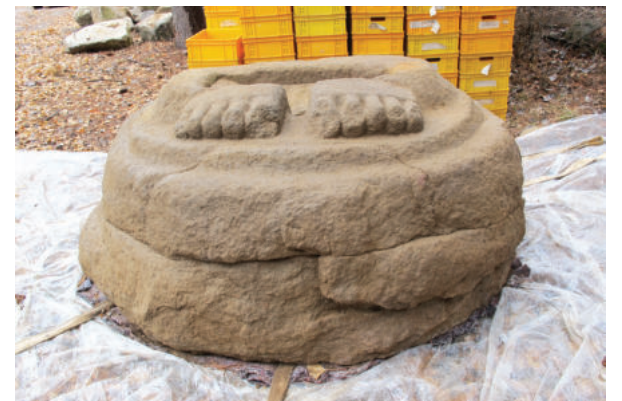
도4 불상의 대좌와 발

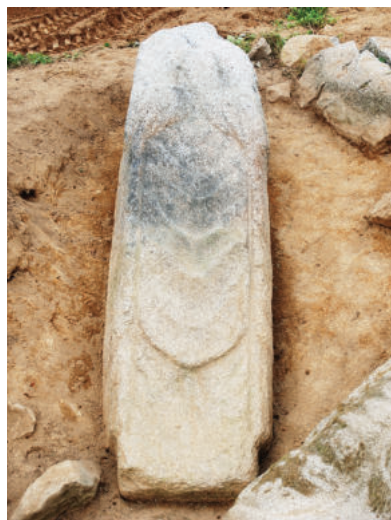
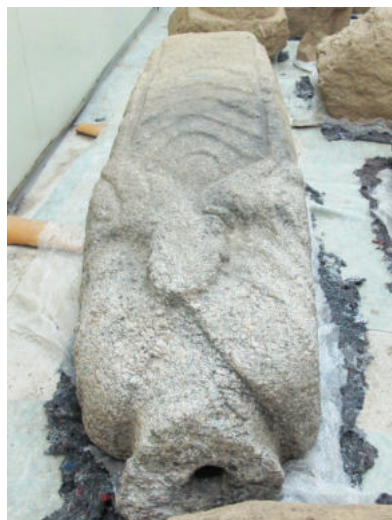
도8 어둔리 사지 석조여래입상

도9 어둔리 사지 석조여래입상

나말여초로 편년되는 홍성 신경리 마애여래입상(도 10)은 중국 불상의 가늘고 세련된 流水紋에 비해 평판적으로 표현된 것이 차이점이며, 이를 좀 더 발전시킨 것이 고려 초기의 청주 용화사 좌석불입상(도 11)으로 볼 수 있다. 청주 용화사 불상은 신체의 굴곡을 따라 융기된 물결 주름을 다소 번잡하고 활달하게 표현하였고, U자형의 중앙 부분을 유두처럼 표현한 것이 특색이 있다. 이에 비해 어둔리 석불입상의 주름은 단순화된 평판 주름을 평행계단식으로 펼쳤으며, 주름의 가운데를 乳頭모양으로 처리하여 약간의 변화를 주었다. 이 불상의 주름은 10세기 후반에서 11세기 초로 편년되는 청주 용화사 불상<sup>13)</sup>에 직간접적으로 영향을 받았을 것으로 보이는데, 그 시기적 선후관계는 정확히 판단하기 어려우나 번잡하고 과장되게 표현한 청주 용화사나 충주 불상 계통보다는 홍성 신경리 마애여래입상에 가깝다. 그러나 신체의 굴곡을 전혀 드러내지 않는 세장한 석주형으로 표현한 점 등은 이 불상이 청주 용화사 석불입상 보다는 다소 늦은 시기에 조성된 것으로 판단된다.

전체적으로 이 석불은 신체의 윤곽을 전혀 고려하지 않고, 얼굴, 수인 등 강조할 부분만 표현하는 점 등은 통일신라시대의 조형미와는 전혀 다른 고려 초기의 미의식이 반영된 것으로 볼 수 있다. 또한 이 불상은 어깨 넓이와 하단의 폭이 거의 같은 세장한 돌기둥 같은 모습을 보이는데, 이러한 양식의 불상은 논산 개태사 석조여래삼존상이나 관촉사 미륵보살입상 등 고려 초의 괴량적 형태미를 가진 불상에 이어 충주 미륵대원 대원석불 등과 같이 10세기 후반에서 11세기 초에 본격적으로 등장하는 양식으로 추정된다. 따라서 이 불상도 11세기 대에 조성되었을 것으로 여겨진다.

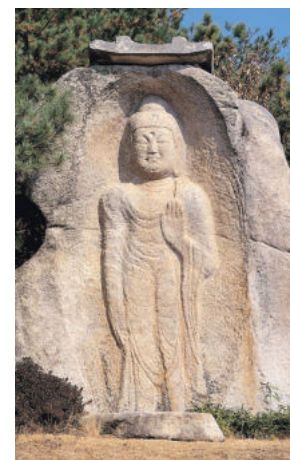
도10 홍성 신경리 마애여래입상, 나말여초

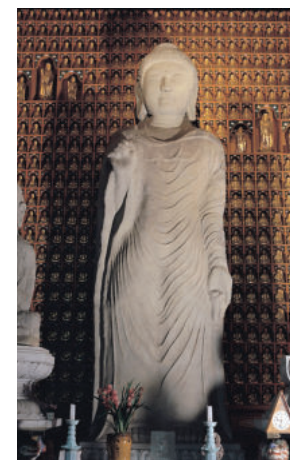
도11 청주 용화사 석불입상, 고려전기

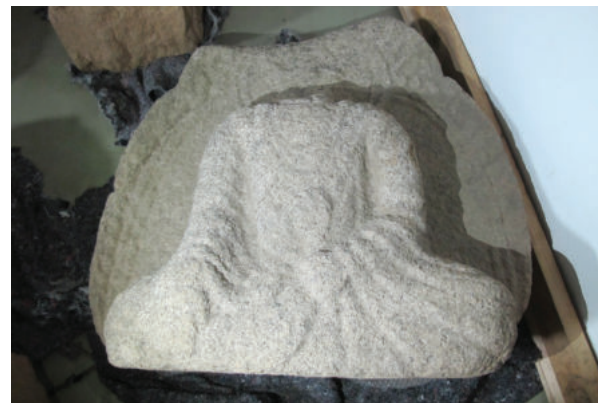
도17 양주 어둔리 사지 석조여래좌상

석조여래좌상은 꽃잎형 광배와 한 돌로 구성되어 있는데, 광배의 상단부는 결손되었고, 불상의 밑면은 편평하게 다듬었다. 광배 내부에는 둥근 두광과 신체의 윤곽을 따라 두 줄로 새긴 身光이 있고, 광배의 테두리에는 불꽃무늬를 투박하게 새겼다. 불상은 머리가 결실되었고, 착의는 양어깨를 모두 덮어 내린 통견착의이다. U자형으로 둥근 목깃을 만들고 어깨와 복부 아래로 주름을 일정한 간격으로 새겨 넣었지만, 평판적이어서 팽팽한 긴장감은 보이지 않는다. 결가부좌한 발은 대의자락으로 모두 덮였고, 낮고 넓은 무릎 아래로는 부채살을 펼치듯 도식적인 주름을 성글게 새겨 넣었다. 수인은 오른손을 무릎 아래로 내려 축지인을 결하였고, 왼손은 꽃줄기를 움켜잡았다. 꽃을 지물로 취한 상은 여말 선초기 여래상과 보살상에서 많이 확인되는데, 국립중앙박물관 석조여래입상(도 19), 용인 용덕사 석조여래입상(도 20), 충주 미륵대원 미륵여래입상, 논산 관촉사 석조미륵보살입상, 이천 장암리 마애보살좌상, 청주 운룡사 석조여래좌상(도 21)등 주로 미륵불과 관련 있는 도상이다.<sup>15)</sup> 이 불상은 두부가 결실되어 정확한 도상적 특징을 파악할 수 없으나, 꽃을 잡고 여래의 착의를 하고 있는 것으로 볼 때 미륵불상 또는 미륵보살상으로 제작된 것으로 생각된다.

이 불상은 양식적 특징으로 둥근 어깨와 낮고 넓은 무릎을 가졌는데, 이러한 특징은 철원 도피안사 철조비로자나불상(도 22)이나 봉화 축서사 석조비로자나불좌상, 국립광주박물관 소장 철조여래좌상 등 통일신라 말이나 고려 초기에 조성된 불상들과 양식적으로 상통한다. 특히 U자형으로 흘러내린 평행계단식 옷 주름과 왼쪽 무릎 아래로 사선으로 빗금을 치듯 처리한 주름 등은 영양 연당동 석조비로자나불좌상과 철원 도피안사 철조비로자나불좌상등 9세기 중엽경의 불상의 영향을 받은 것으로 볼 수 있는데, 도피안사 불상에 비해 허리는 줄고 무릎은 낮고 좀 더 넓어지고, U자형의 평행계단식 주름 등도 보다 도식화되는 등 시기적 차이로 볼 수 있을 것이다. 이 불상의 이러한 양식적 특징은 고려 초기에 제작된 것으로 추정되는 예천 청룡사 석조비로자나불좌상이나 1024년에 제작된 북한산 승가사 석조승가대사상(도 23) 등 10~11세기에 조성된 불상이나, 이를 이어 받은 公州 金鶴洞 寺址 石造如來坐像(도 24)과 약사여래좌상 등 11세기에서 12세기 전반기에 조성된 불상들과 양식적으로 가깝다.

이 불상은 하단의 폭이 73.41cm로 측정되는데, 다음에 기술할 연화대좌의 윗면에 놓으면 조합이 꼭 알맞은 크기와 형태여서 좌상의 대좌로 만들어진 육각연화대좌가 분명하다.

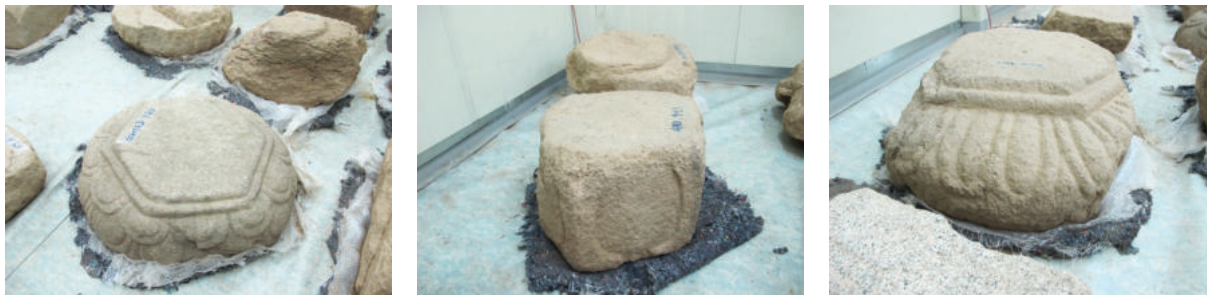
이 육각연화대좌는 세 개로 분리되어 발견되었는데, 상대 양련석, 중대석, 하대 복련석으로 구성되어 있다. 우선 상대 양련석은 타원형을 띠고 있으며, 단판복엽으로 이루어진 연판을 엇갈리게 해서 이중으로 장엄하였다. 하단에는 육각의 받침석을 이단으로 두었고, 육각의 받침석은 타원형의 연화대좌의 형태와 균형을 맞추기 위해 직육각형으로 제작하였다. 육각형의 받침석을 따라 12판의 연잎을 중첩해서 돌려 모두 24엽의 연꽃이 대좌를 화려하게 감싸고 있는 형태이다. 연잎은 대체로 단순, 담백한 형태미를 보이고 있으나 그 끝은 날카롭게 처리하여 생동감을 주었다.

도25 상대 양련석

상대 양련석의 최대 폭이 81.67cm이고, 여래좌상의 무릎 폭이 73.41cm 알맞게 부합하기 때문에, 원래는 석조 여래좌상의 대좌였던 것으로 추정된다.

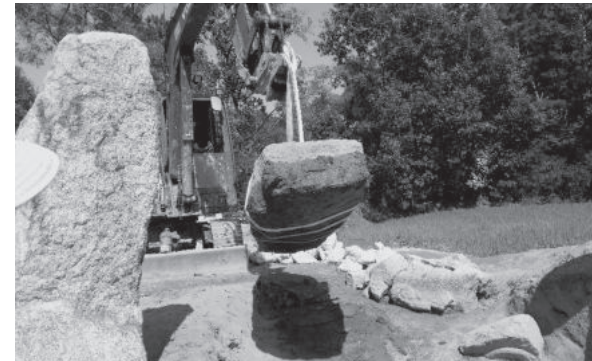
사진 5. 석조여래입상 수습

석조유물은 슬링밴드로 묶은 후 무게중심을 맞춰가며 굴삭기를 이용하여 수습하였다. 수습 후 표면에 두툼게 덮인 흙은 고압의 공기와 플라스틱 솔을 이용하여 일부 제거하였다.

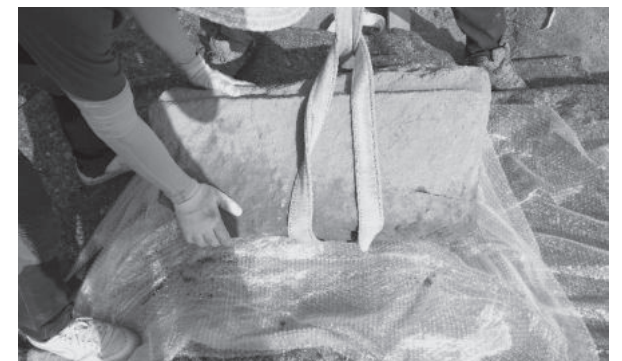
사진 10. 1차 에어비닐 포장

유물의 이동시 손상을 막기 위하여 에어비닐로 1차적으로 포장을 한 후 보온덮개를 이용하여 2차적으로 포장하여 표면의 충격을 완화하도록 하였다. 포장 후 보온덮개 바깥에 유물번호를 기입 후 비닐랩과 투명테이프를 이용하여 단단하게 보강하였다. 굴삭기, 크레인을 이용하여 유물을 지정된 장소에 이동하여 보관하였으며, 두부는 보존처리를 위해 보존과학실로 운반하였다.

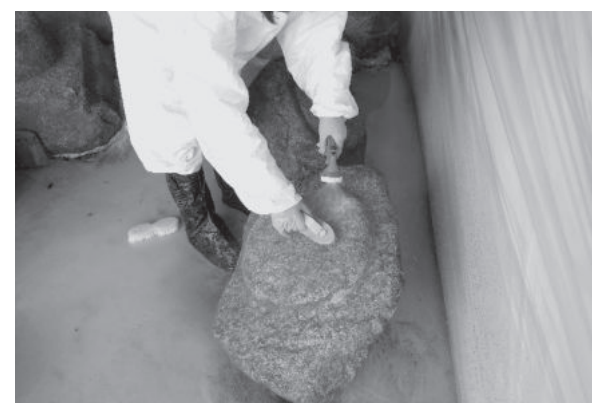
사진 19. 습식세척

표면의 흙이나 먼지, 오염물 등을 제거하기 위하여 습식으로 세척을 진행하였으며, 암석에 손상을 주지 않는 범위 내에서 실시하였다. 습식세척의 효과를 최대화하기 위하여 세척 전에 유물의 표면을 습윤 상태로 만드는 작업을 선행하였다. 유물의 세척시 편들 간의 조화를 이룰 수 있도록 고려하여 진행하였다. 각 유물의 표면에 이온수를 분무하여 습윤한 상태로 만든 후 고착이물질이 연화되도록 한 후 플라스틱 솔을 이용하여 표면 브러싱을 실시하였다. 두부의 이목구비는 상대적으로 약하기 때문에 부드러운 붓을 이용하여 세척을 진행하였으며, 단단하게 고착된 이물질은 고압의 스팀세척기를 이용하여 제거하였다. 1차 습식세척에서 제거되지 않은 고착 지의류는 핀셋을 이용하여 물리적으로 제거한 후 습식세척을 수회 반복하였다. 바닥부분에서 수습된 부재는 표면에 진흙이 단단하게 고착된 상태였기 때문에, 1차로 흐르는 물에서 플라스틱 솔을 이용하여 고착된 흙을 제거한 후 세부세척을 진행하였다.

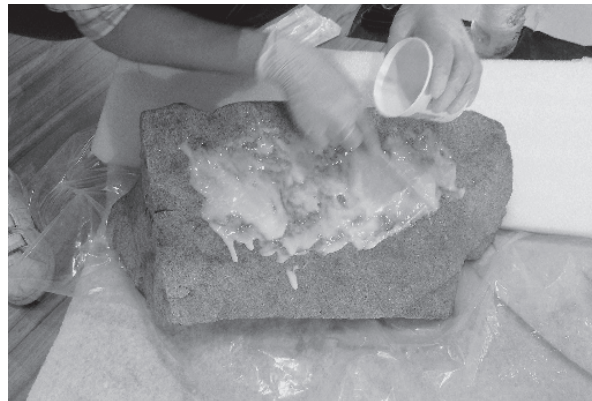
사진 23. 접착제 도포

두부의 접합 전 편들의 정확한 접합위치와 순서를 정하기 위하여 가접합을 실시하였다. 가접합은 보존처리가 범할 수 있는 오류를 최소화 할 수 있는 과정으로 전체적인 접합순서를 확인한 후 본 접합을 실시하였다. 접합순서는 2개의 편 끼리 접합한 후 큰편으로 접합하였다. 접착제는 Epoxy계 수지 Araldite AY103 · HY956을 사용하였다. 접착제에 충전제로 talc와 무기안료를 혼합하여 접합하였다. 접착제를 접합면에 고르게 도포한 후 고정끈으로 단단히 묶어 형태가 틀어지지 않도록 하였다. 접착제가 완전히 경화될 수 있도록 36시간 이상 고정하였다.

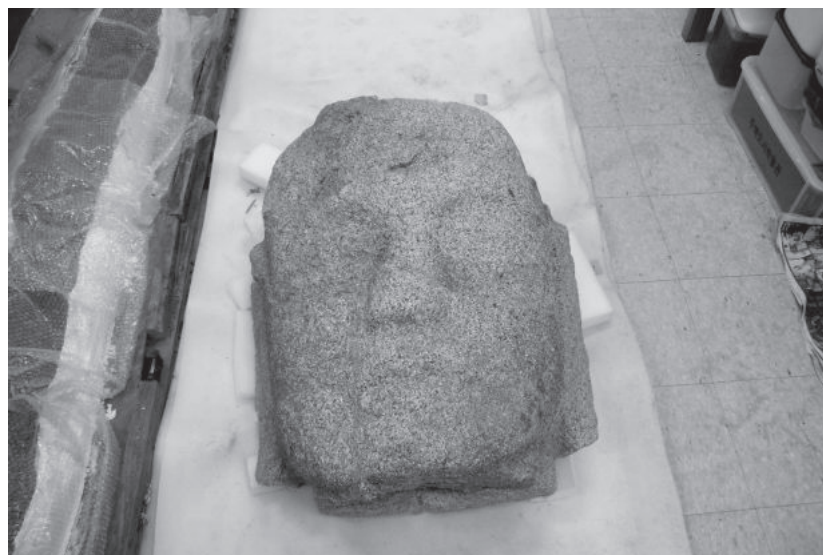
사진35. 두부 처리 후 정면

접합을 완료한 석두부의 틈사이에는 색감이나 질감표현에 용이한 에폭시 퍼티를 사용하여 복원하였다. 색맞춤 처리는 보존처리에서 최종적인 작업으로 먼저 아크릴 물감으로 유물의 표면색과 유사하게 맞춰 채색하였다.

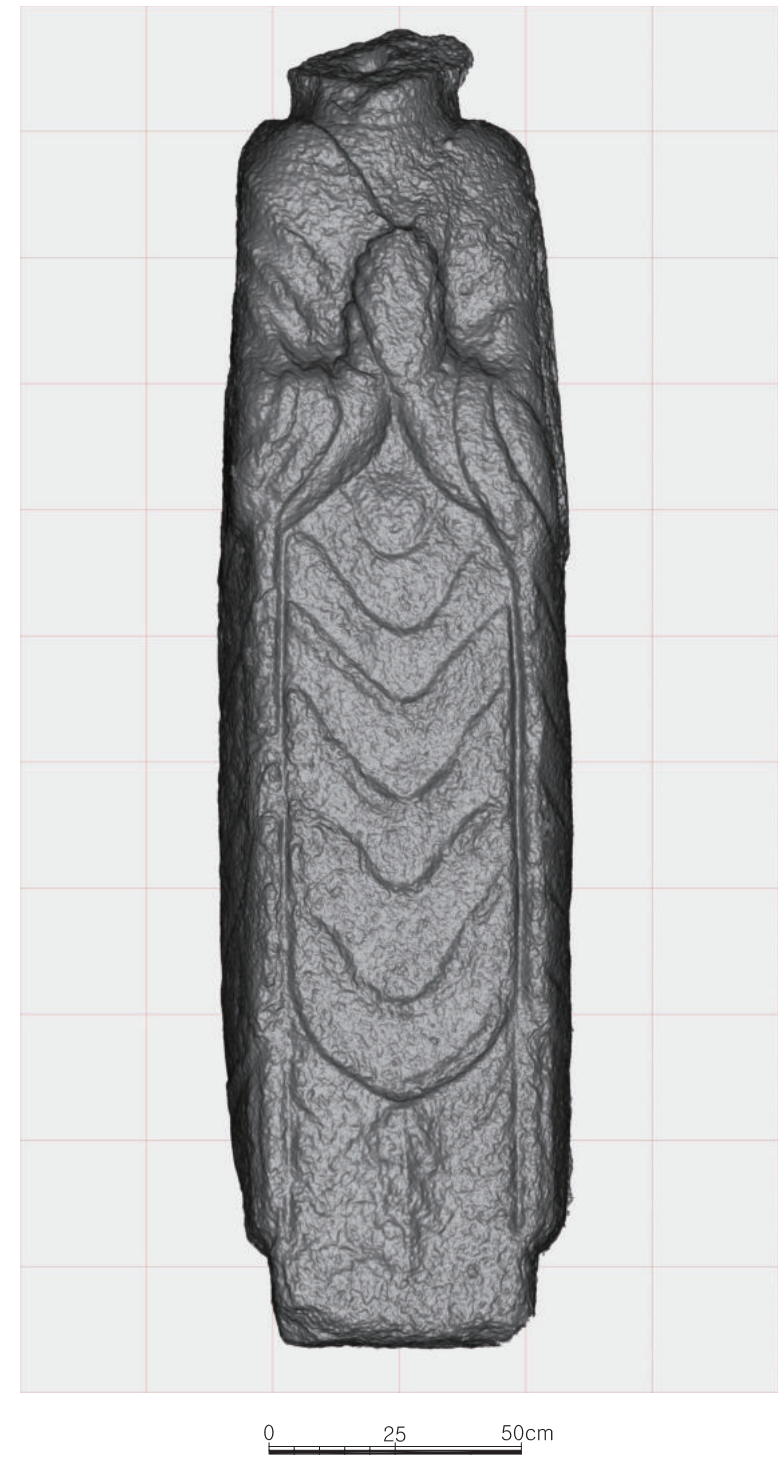
1. 〈연번1〉 유물(1:15)

(1) 석조여래좌상

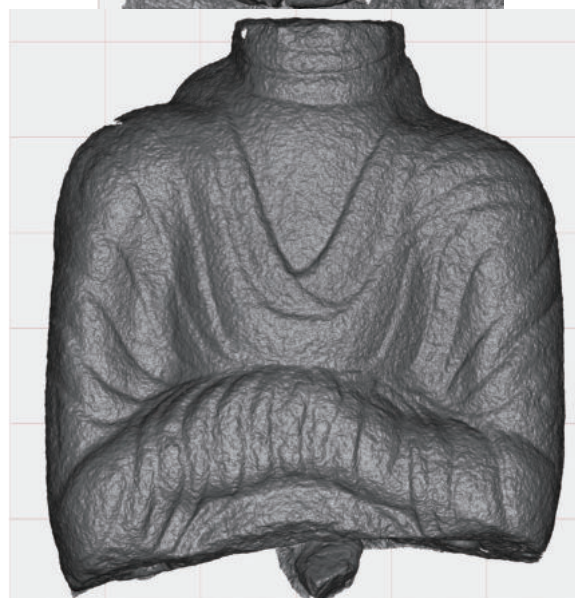
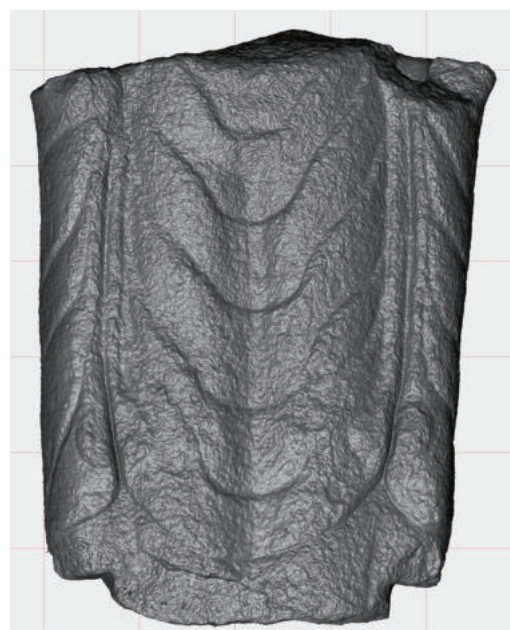
2. <연번2> 유물(1:20)

(2) 공수인 석조여래입상

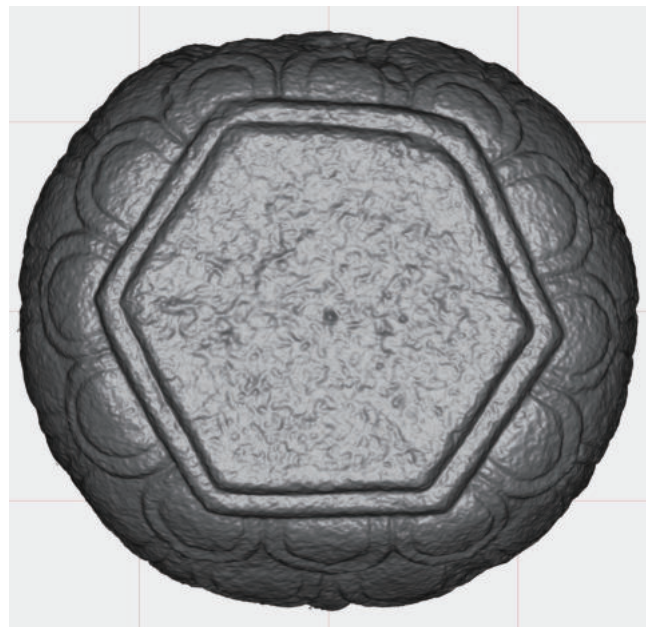
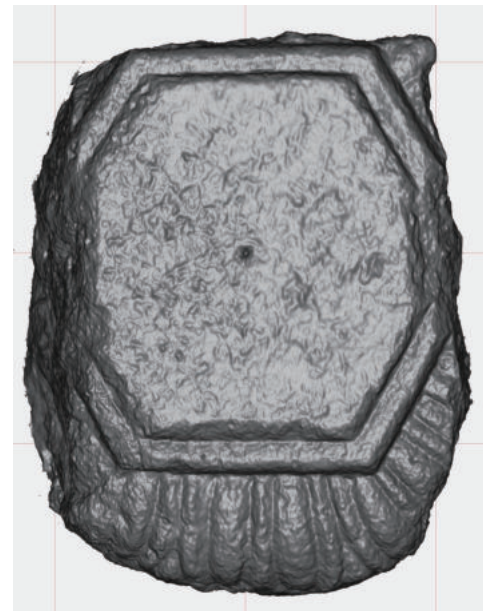
4. <연번3·4·5> 유물(1:10)

(3) 석조여래좌상

(4) 연화대좌 상대양련석

(5) 연화대좌 하대복련석
