# 북한산성 행궁지 발굴조사지 정비(9차) 공사 설 계 서

경기문화재단 북한산성 문화사업팀

1. 공 사 명 : **북한산성 행궁지 발굴조사지 정비(9차) 공사**
2. 지 정 별 : **사적**
3. 소 재 지 : **경기도 고양시 덕양구 북한동 169번지 일원**
4. 총공사비 : **일금 육억오백일십구만삼천원정(₩605,193,000)**
5. 연 혁

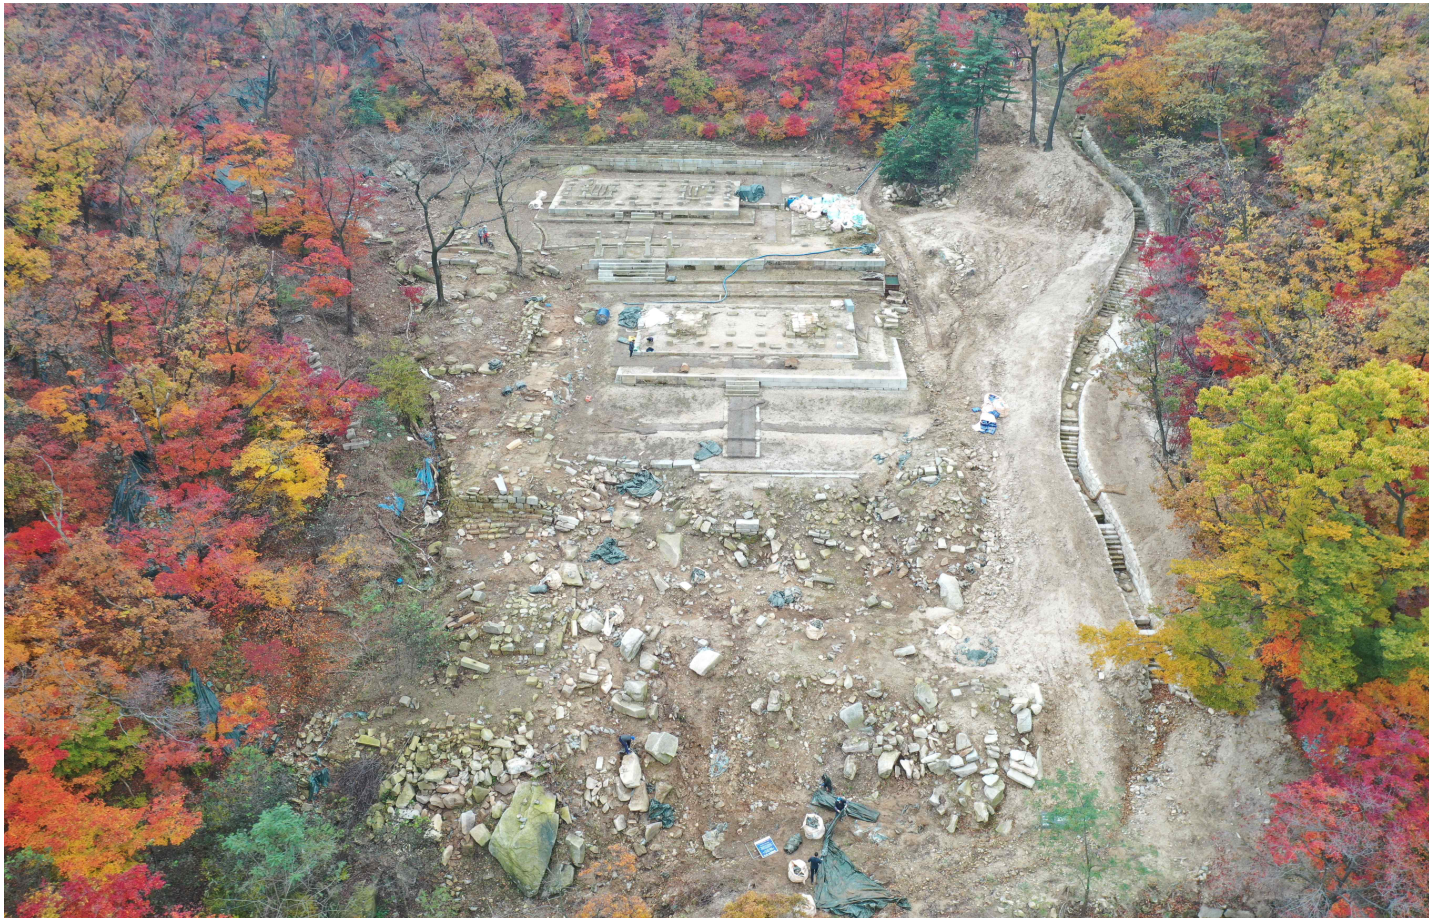
그림 2 행궁지 정면 상공에서 본 현황

북한산성 행궁지는 상원봉 아래, 북한산성 내 동남쪽에 자리하고 있다. 행궁지의 좌향은 서남서에서 북북동쪽을 바라보는 자리로, 산등성이를 등지고 행궁지 좌 우측으로 흐르는 계곡이 행궁지 아래에서 합류하게 되어있고, 3면이 고지대로 둘러싸인 지형을 이루고 있다. 1998년 지표조사를 시작으로 2011년 시굴조사를 실시하고 2012년부터 본격적인 발굴조사를 실시하여 5차 발굴조사까지 종료되었다. 현재는 내전 터에 앞면 7칸, 옆면 4칸의 주춧돌과 온돌 유구, 기단부위의 유구 및 축대와 계단을 정비하였고, 외전지역시 외전 초석과 좌우 협칸의 온돌 유구 및 석축과 계단, 내부 배수로, 탐방로 등을 정비한 상태이다. 또한, 2019년부터 행궁지 북측배수로를 정비하기 시작하여 현재 집수지 1개소와 우측배수로 일부구간이 정비 되었다.

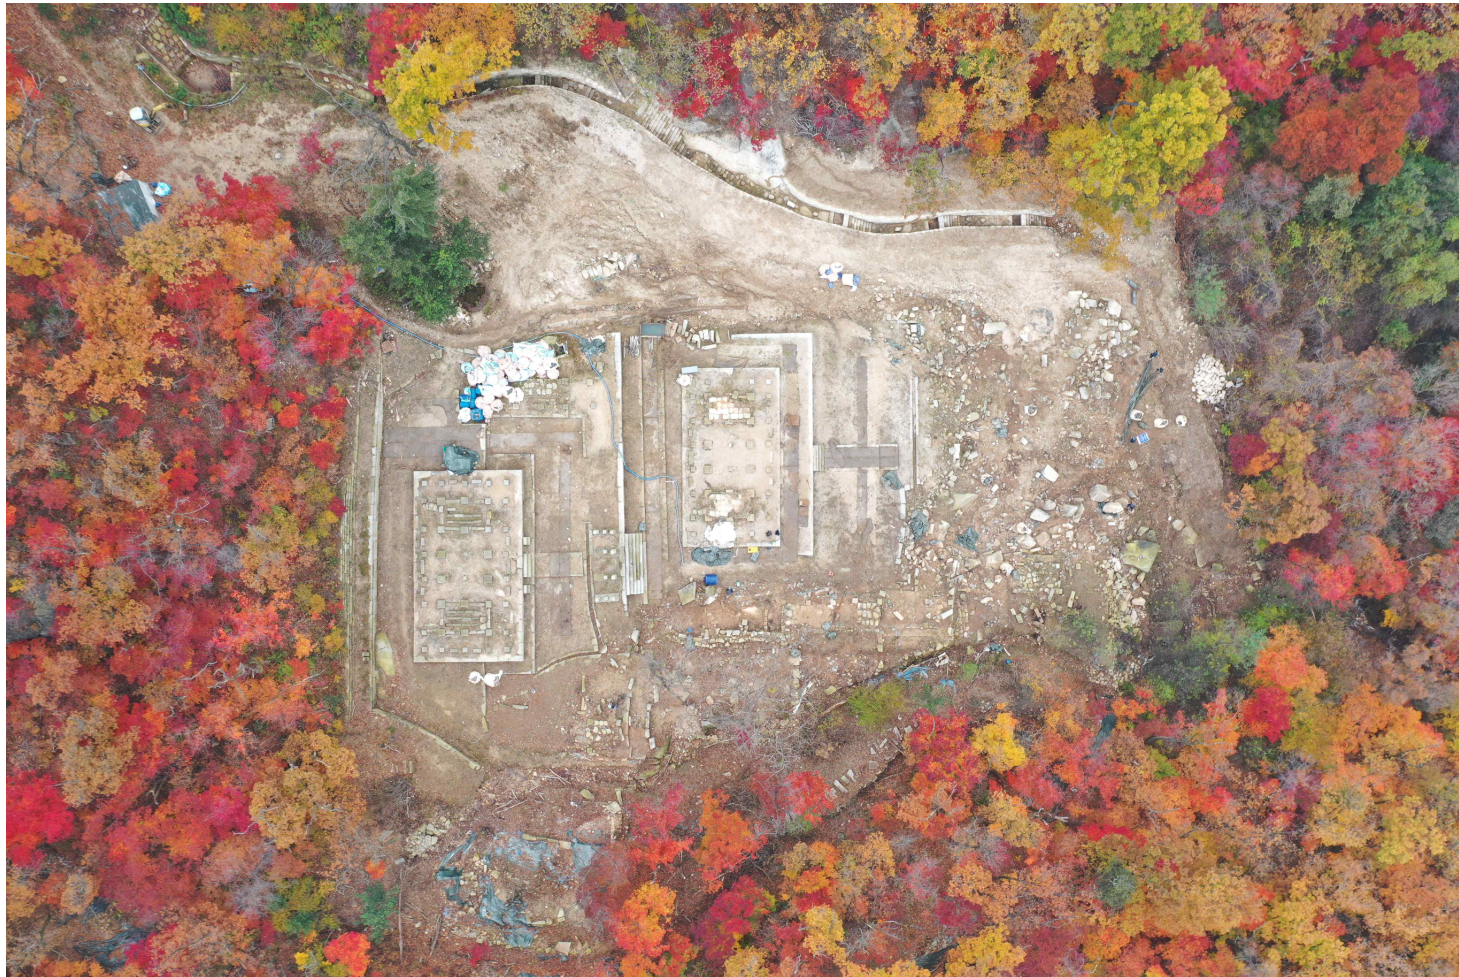
그림 3 행궁지 상공에서 본 현황

행궁 주변의 배수로는 행궁지 외각 담장지부터 행궁지 외부 북측으로 자연 형성된 배수로로 과거 작은 도수로 정도의 배수로가 있었던 흔적이 확인되는 구간이 있으나, 현재는 대부분 토사로 이루어지고, 일부구간은 초기 공사 시 임시 배수로를 화강석으로 배수로 측벽을 쌓았으나 현재 일부는 석축이 흐트러지고 변형된 것이 부분적으로 발견되고 있다. 따라서 행궁지 외곽으로 안정적인 배수처리가 되기 위해서는 붕괴된 배수로 측벽을 정비하고 배수로의 선형 조정 및 배수로 구조 보강 등이 시급한 상황이다. 또한, 태풍으로 인해 삭토된 지형을 복원하여 행궁지 내부의 유구에 대한 정비가 같이 이루어져야 주변배수로와 유구의 정비가 온전히 이루어질 것으로 판단된다.

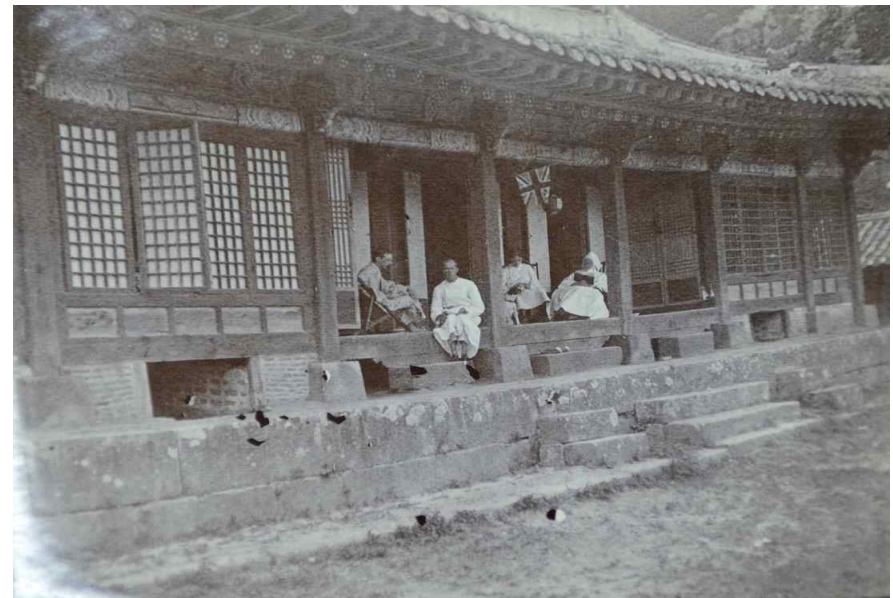
그림 5 사진-북한행궁-1912~1915년 추정-북한산성 행궁 내전(성공회대학교 역사자료관 소장)

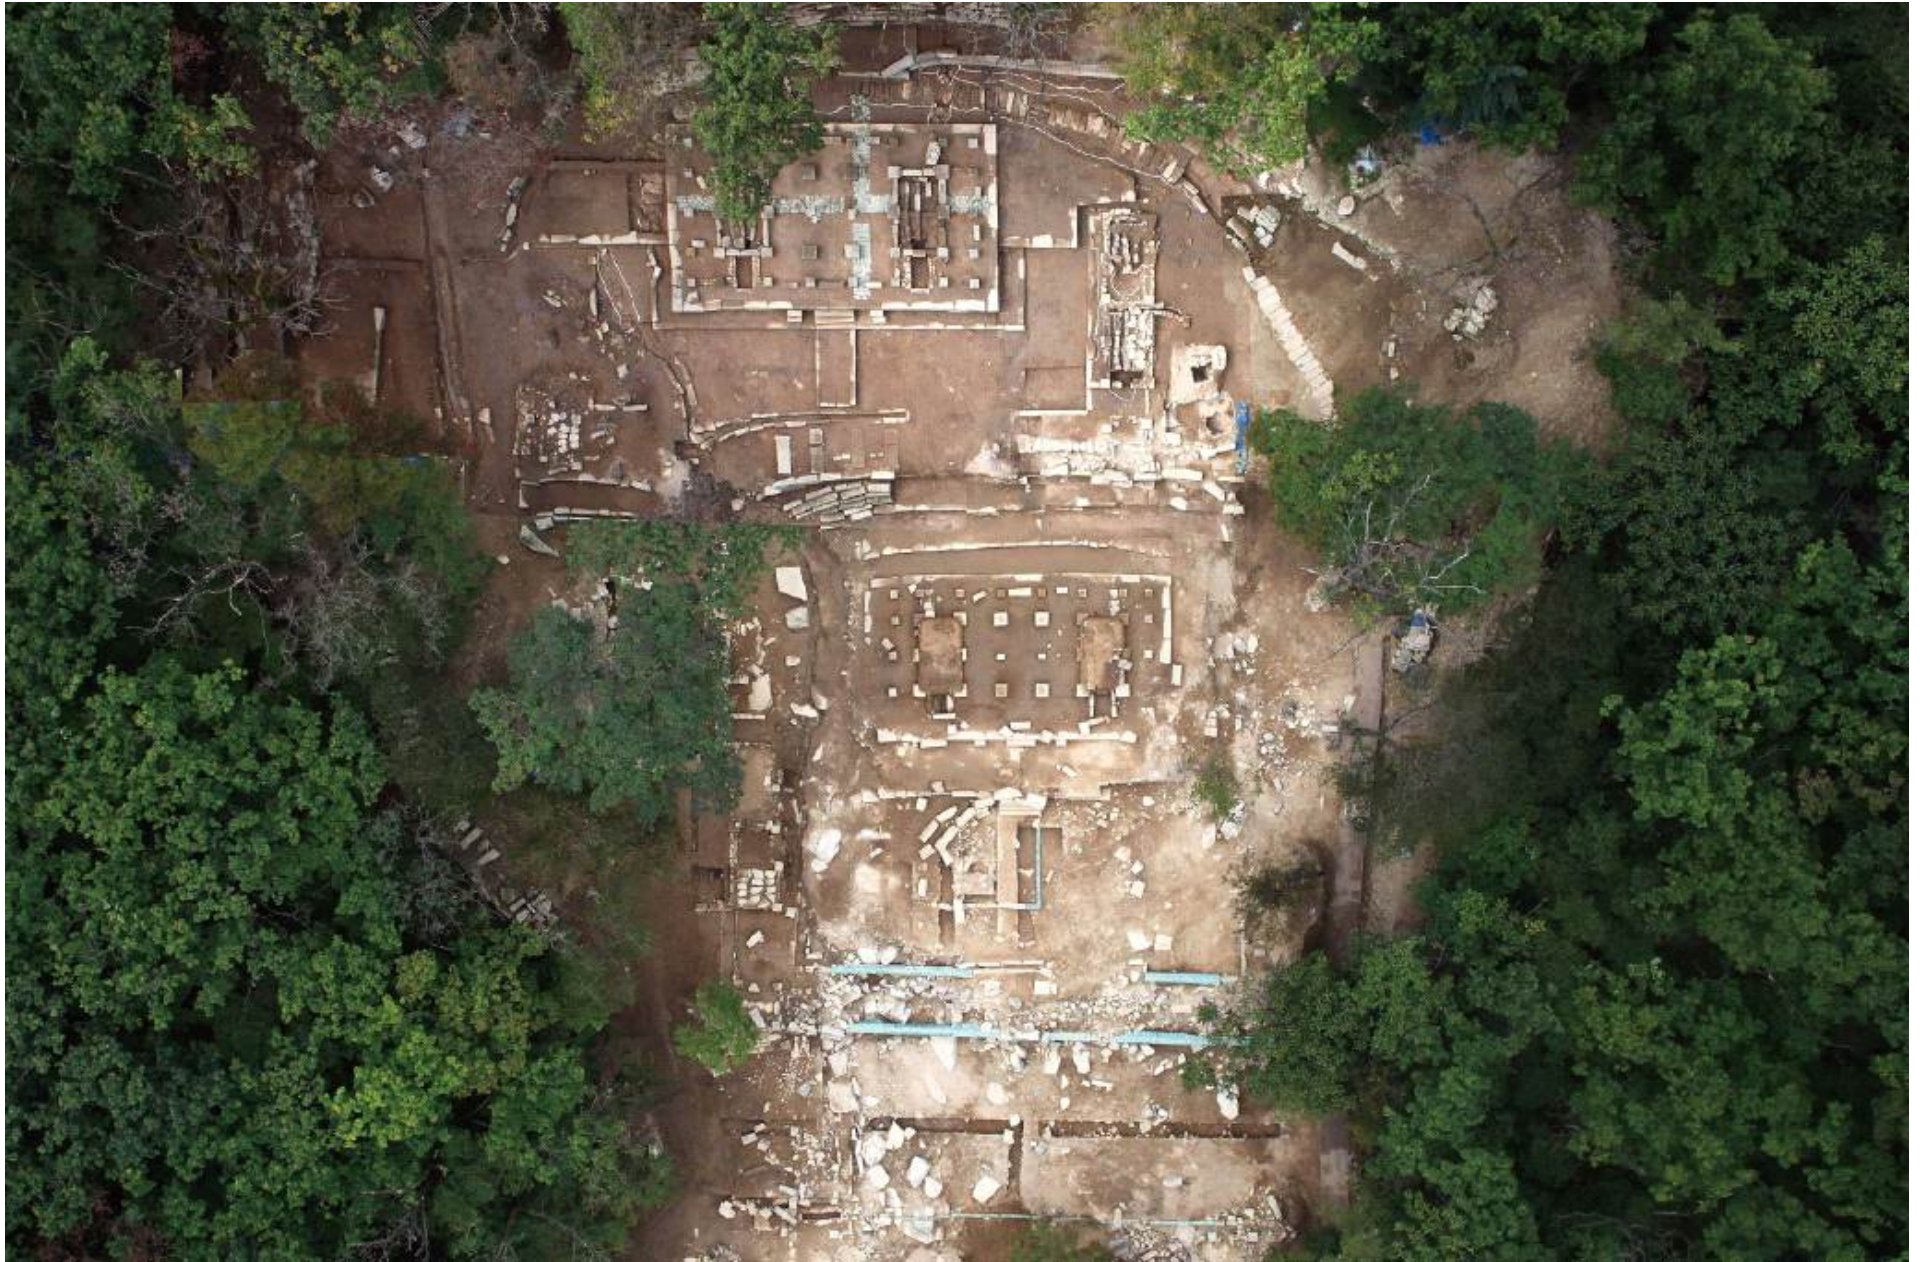
그림 6 북한산성 행궁지 발굴조사 전경
