2018
남한산성 학술심포지엄

성곽유산의 연구성과와 보존정비 방향

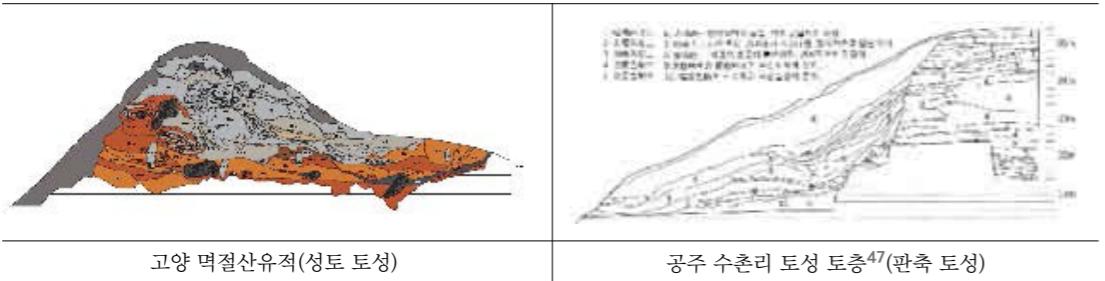
삽도 4. 성벽 기울기

설치된 4트렌치의 외벽 기저부는 풍화암반을 토제상으로 마련하였고⁴⁶, 외부는 급경사를 이룰 뿐 아니라 성벽을 보강하는 외피토루 역시 확인되지 않는다. 잔존하는 외벽의 경사도는 60° 정도이지만 초축 당시에는 현재보다 경사도가 높았을 것으로 보인다. 멱절산토성만으로 한정할 때 성토토성의 성벽은 안식각 이상으로 축조되었으며, 성토기법이 적용된 성벽임에도 불구하고 외피토루 없이 유지될 수 있었음을 알 수 있다.

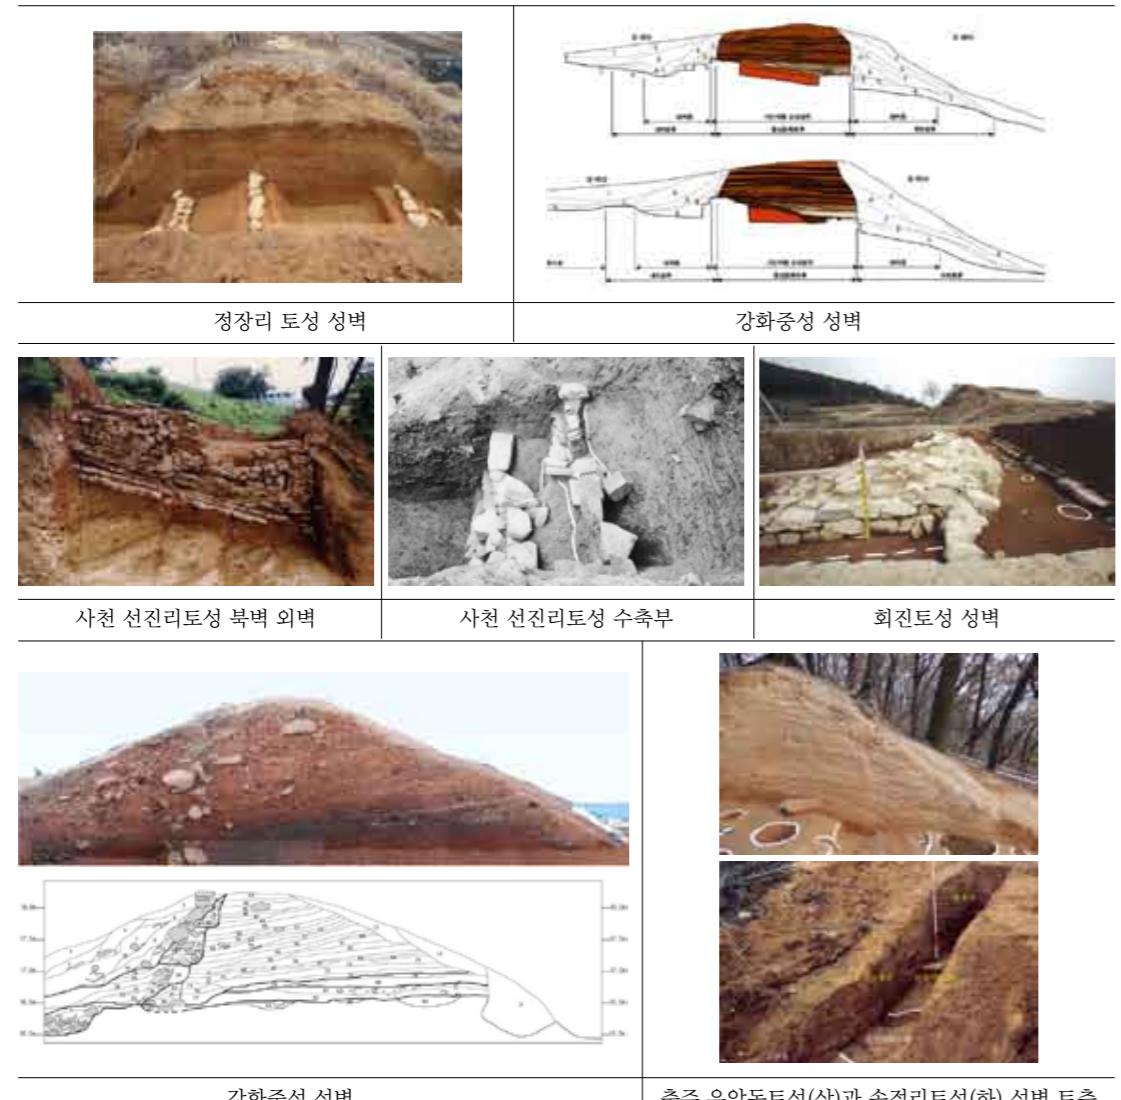
삽도 5. 토성 성벽 및 기저부 보강토

따라서 위의 토성들은 내·외피 토루를 쌓았다고 상정하기 힘들며, 성벽 바깥으로 별다른 시설을 하지 않았거나 기저부를 보강하였다고 보는 것이 합리적이다.

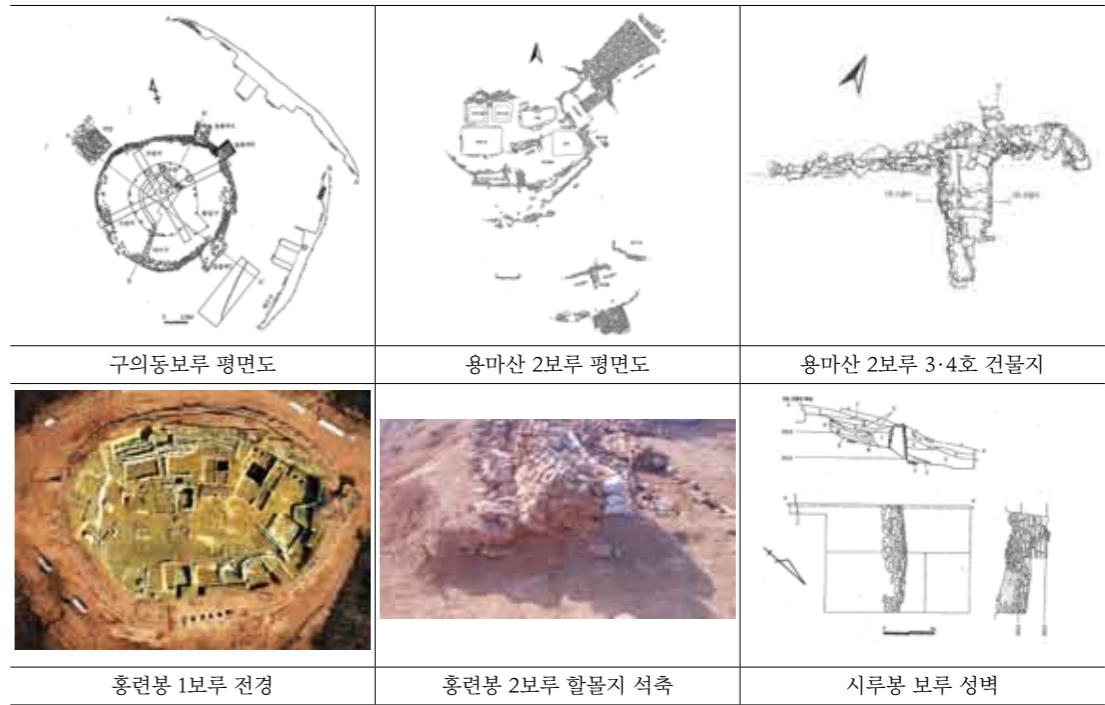
삽도 6. 아차산 일대 보루의 수·개축흔

안할 때 다수의 인원이 상주하기에는 힘들었을 것으로 보인다. 이후 개축이 이루어지면서 보루는 이전 시기와 상당히 다른 경관으로 변모하게 된다. 즉 성벽은 초축성벽 위에 천석으로 허튼층쌓기를 하였고, 외부에는 돌출부를 설치하였다. 이중 돌출부C는 할석으로 쌓았다고 기술하고 있으므로 돌출부 A·B보다 이른 시기로 추정된다. 다만 성벽에 가축되어 있을 뿐 아니라 축조수법도 차이를 보이므로 성벽과는 동시기로 보기는 힘들며, 축조순서는 초축성벽→돌출부C→1차 수축벽·돌출부A·돌출부B 순으로 상정할 수 있다.⁸⁴ 내부는 선축된 유구-토광·배수로-의 상부를 정지한 후 수혈주거지를 조성하였으며, 구의동보루가 폐기될 때 까지 변함없이 지속되었다.

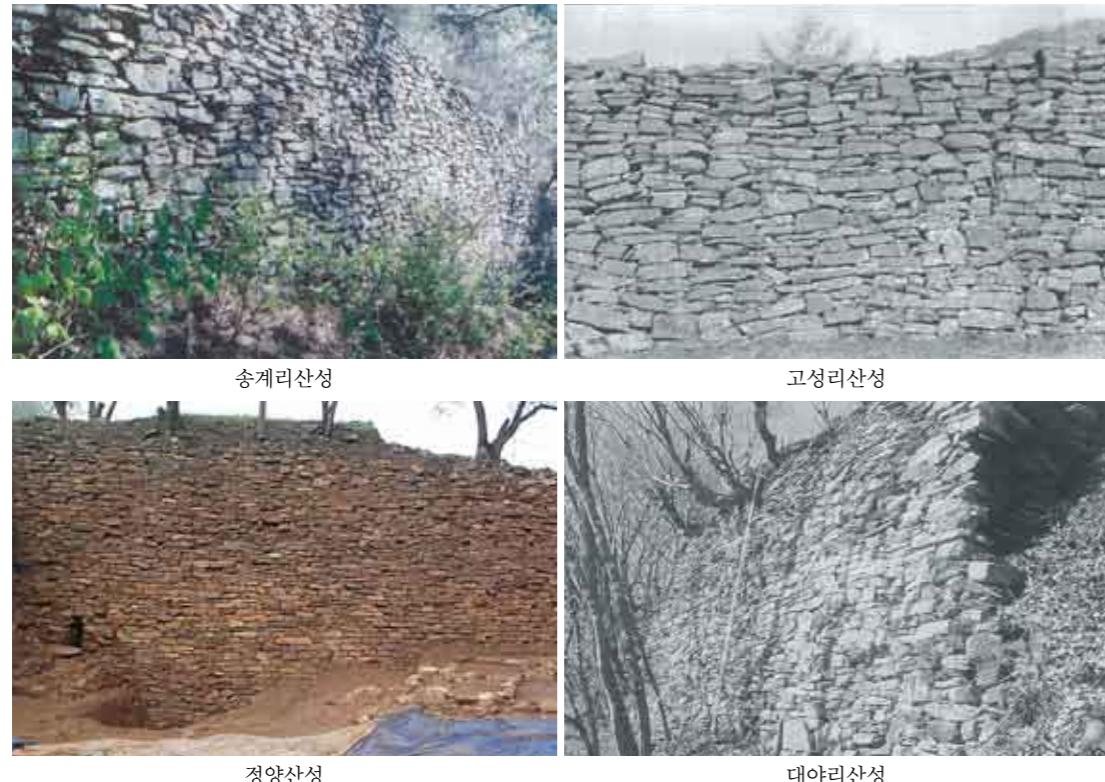
사진 2. 남한강 수계 성벽 모습

남한강수계에 위치한 성곽들은 북쪽부터 정선-영월-단양-제천까지 이어지며 일정한 간격으로 위치하고 있다. 남한강수계에 분포한 성곽들은 규모적인 측면에서 차이는 있으나 성벽의 내외협축으로 쌓은 축조방식이나, 비고차에 따른 성에서 내려다 볼 수 있는 방향이 모두 같다. 또한 수습되는 유물에 있어서도 6세기를 전후로 하는 토기편들이 수습되고 있어 동일한 시기에 운영되었음을 보여주고 있다. 또한 성곽의 특성상 교통로상에 위치하는 것을 감안한다면 이는 영동지역과 영서지역을 이어주는 동-서 방향의 교통로상에 위치하고 있다고 볼 수 있다.⁵

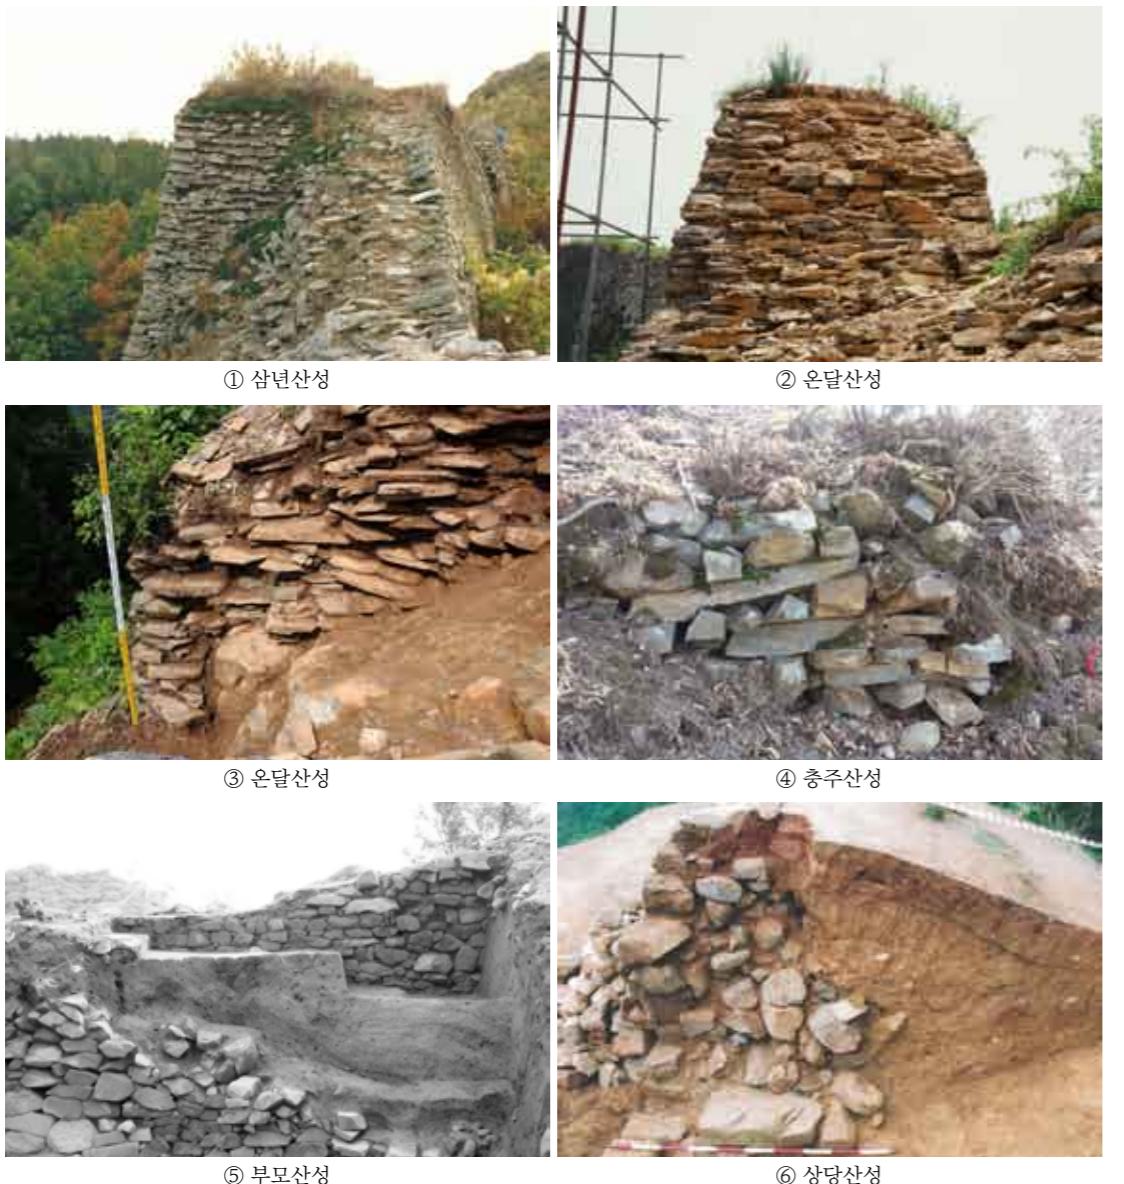
사진 2. 성벽 축조기법

초축국가에 논란이 있는 장미산성의 경우 성벽 적심에 있어 신라 석축산성이 성벽을 축조한 석재와 동일한 석재가 사용된 반면 장미산성은 마치 석재를 채워 넣듯이 축조한 구간이 확인되는 등 적심에 차이⁶³를 보이고 있다. 이러한 성벽 축조 방법은 이천 설봉산성과 설성산성 등 백제의 초축으로 주장되는 산성의 성벽 축조기법⁶⁴과 닮아있어 세밀한 검토가 필요하다.

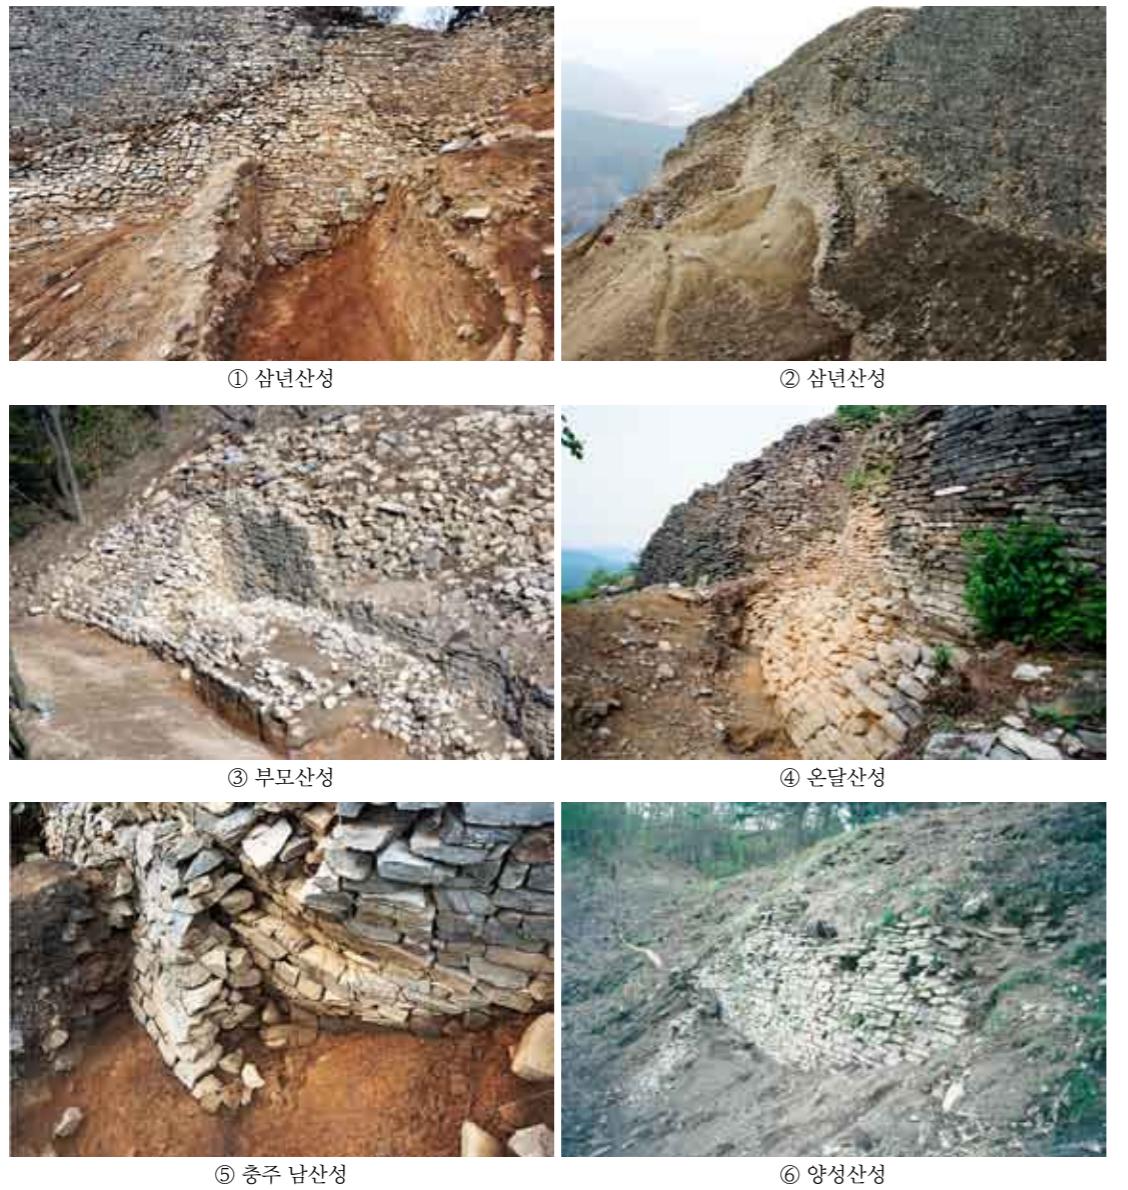
사진 3. 기단보축성벽 모습

67 안성현은 경남지역 성곽의 기단보축성벽을 연구한 결과 단면 삼각형은 6세기 초반에서 8세기, 단면 방형 내지 장방형은 6세기 후반에서 8세기 초까지 축조된 것으로 파악하였다(안성현, 2007,『경남지역 고대 석축산성 축조기법에 관한 연구-기단보축을 중심으로-』,『한국성곽학보』, 11, 한국성곽학회).

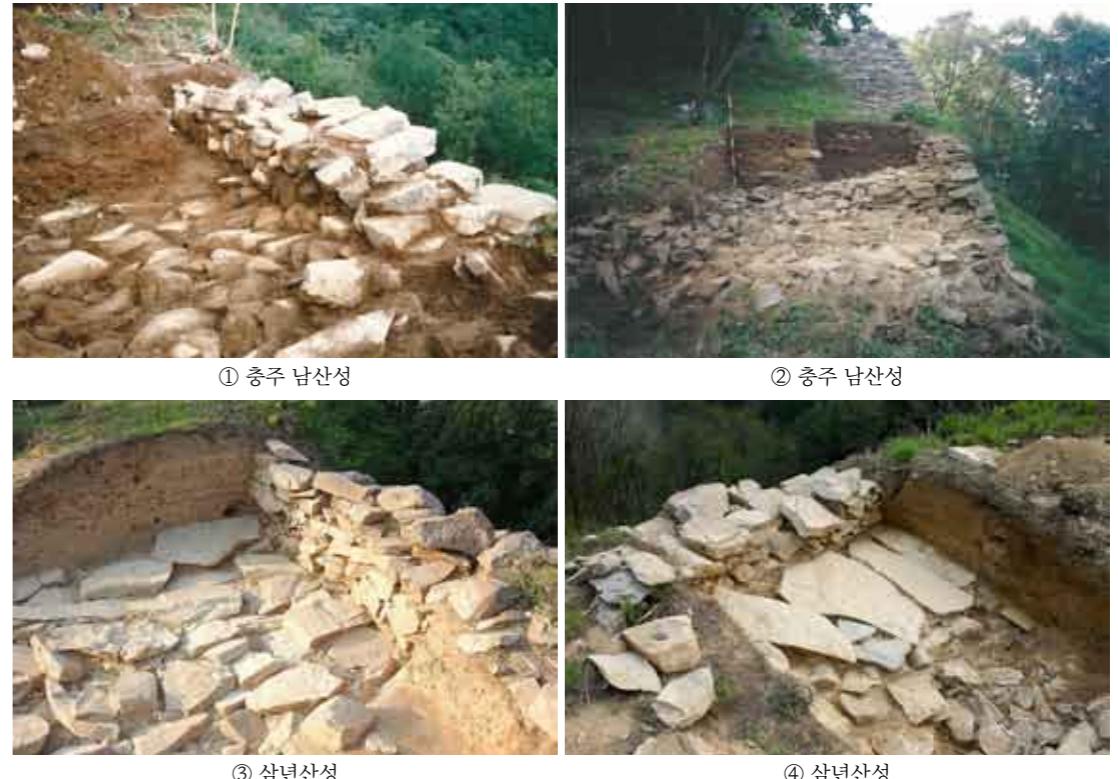
사진 5. 여장시설

흔적이 확인되는 것으로 보아 당초 여장의 높이는 100cm 내외였을 것으로 추정된다. 삼년산성에서 조사된 여장시설은 충주 남산성과 같이 미석이 없으며, 타의 구분이 없는 평여장으로 규모는 너비 100~110cm, 잔존 높이 40~80cm로 확인되어 충주 남산성의 여장시설과 규모와 형식에서 동일한 것을 알 수 있다⁷⁵.

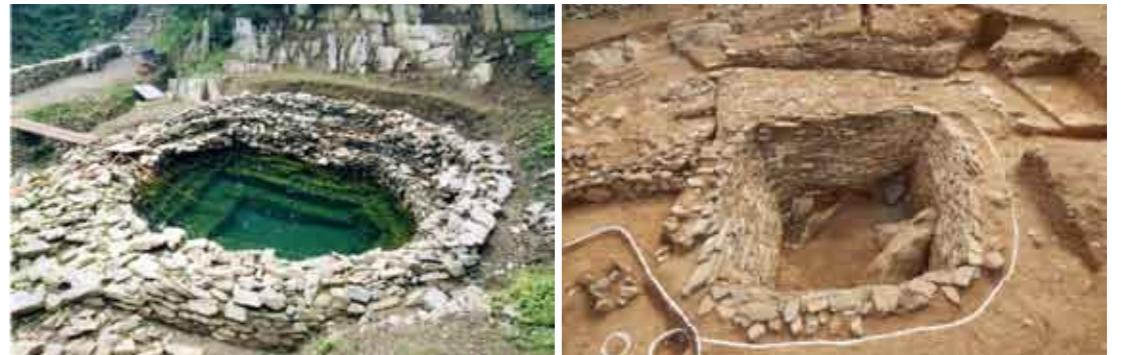
사진 8. 성내 저수시설(충주 남산성, 단양 온달산성)

충북지역에서는 충주 남산성, 부모산성, 온달산성, 망이산성 등에서 집수시설이 조사된 바 있다. 삼국시대 집수시설은 평면원형 내지 다각형으로 단면은 계단상을 이루고 있으며, 온달산성에서 확인된 집수시설은 평면 방형으로 단면은 사선형이다. 이에 비해 망이산성에서 확인된 집수시설은 장방형으로 벽면의 축조기법에서 차이를 보이고 있다.

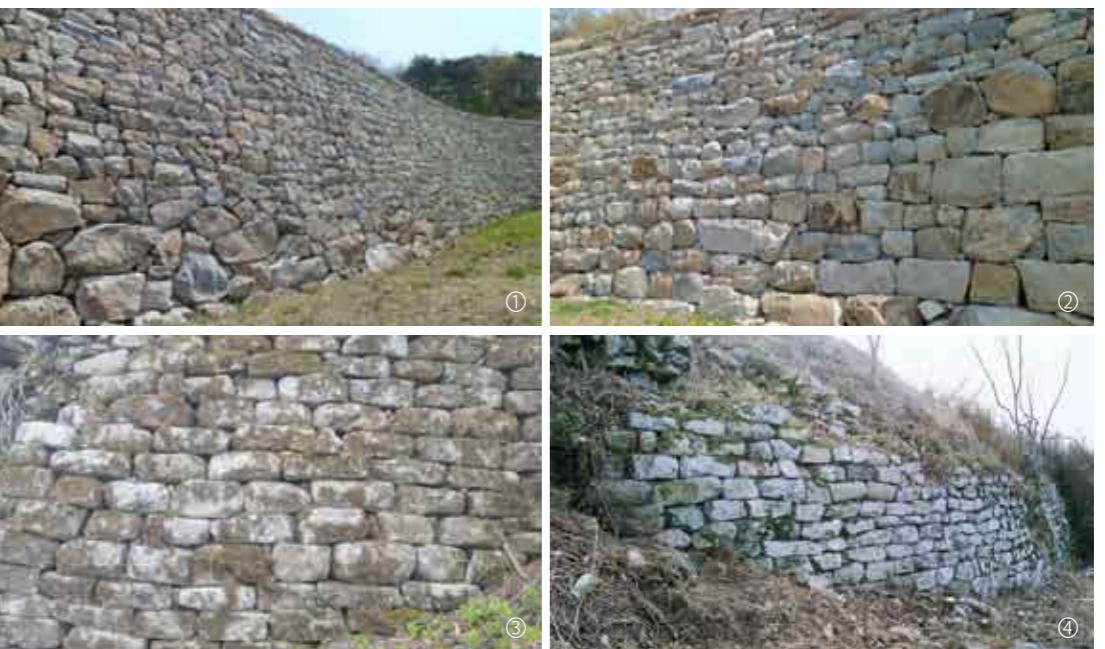
그런데 현재 충남지역에서 이루어진 성벽 복원을 보면 삼국시대 산성이건 조선시대 읍성이건 간에 축성 시기나 축성법의 특징을 제대로 반영하여 복원된 성벽은 거의 없다. 원래의 성벽 축성법과 맞지 않는다는 점에서 이러한 성벽 복원은 복원이라 할 수 없다. 21세기에 새로이 축조한 축대에 불과할 것이다.

복원한 임존성 성벽(①·②)과 잔존되어 있는 원래의 임존성 성벽(③·④)

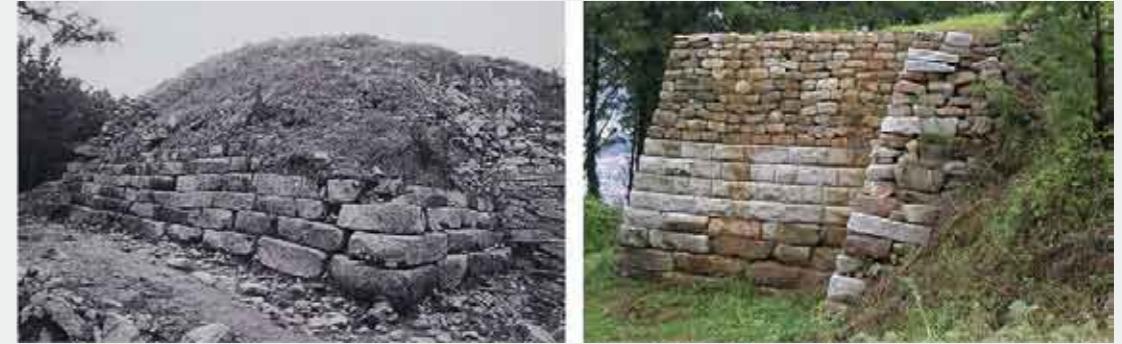
성곽의 잘못된 복원을 말할 때 필자는 포천 반월산성의 치성 복원을 사례로 자주 쓴다. 분명 여러 사람들의 고민이 있었을 것이다. 그러나 이처럼 잘못 복원된 이유는 그 당시까지 치성에 대한 조사연구 성과가 부족한 것이 가장 큰 이유라 생각한다. 성곽을 전공하는 사람들이 부족한 것이고 특히 축조법을 전공하는 사람은 더더욱 부족한 것이 현실이기 때문이다.

포천 반월산성 치성(좌 : 발굴 전경, 우 : 복원된 전경)

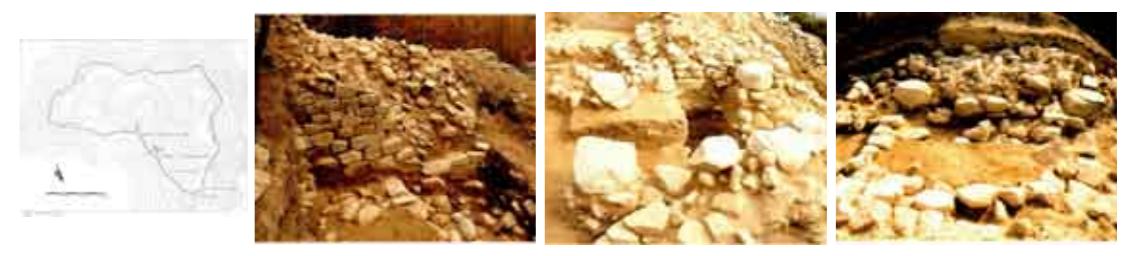
비봉산성 축성도

조사결과, 체성은 외축내탁식에 상단은 내외협축식이며, 외벽 하단부에는 단면 삼각형의 보축으로 축조했다. 대문은 3문(남·동·서문) 중 계곡부에 위치한 남문은 안쪽에 수구, 저수지가 있었을 가능성이 확인되었다. 동·서문지는 3차 중복 설치된 흔적과 함께 두 문 모두 3차에 걸친 단칸 규모의 초석이 확인되었다.

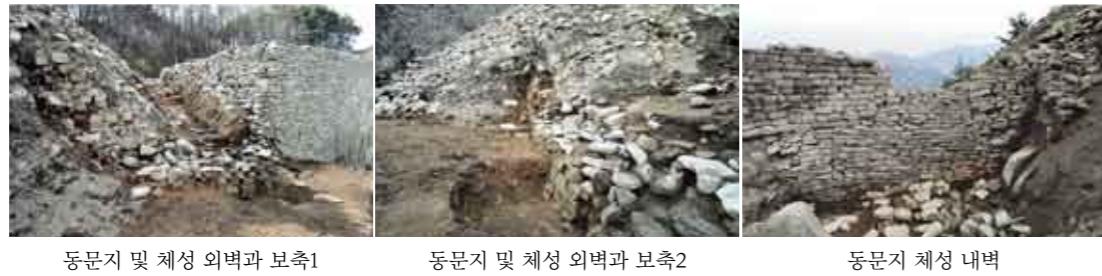
동문지 및 체성 외벽과 보축1

조사결과, 동문은 확인되지 않아 현문식이었을 것으로 추정했다. 동쪽 체성과 치성을 연결하는 협축 성벽과 기저부에 삼년산성, 고모산성과 유사한 단면 삼각형의 보축시설을 확인하였다.

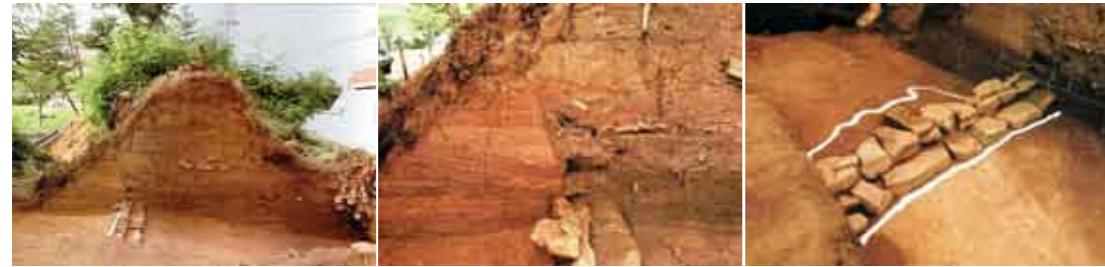
조사결과, 서문지 남쪽의 서쪽성벽 구간으로 추정되는 구릉지에서 줄기초 석렬 위에 여러 흙으로 수평 다짐한 토루가 전·후로 확인되었다. 이는 1520년 석축으로 개축하기 이전에 축성된 고려 말의 초축 토성을 확인했다.

서쪽성벽 토성 및 석성 축조 단면

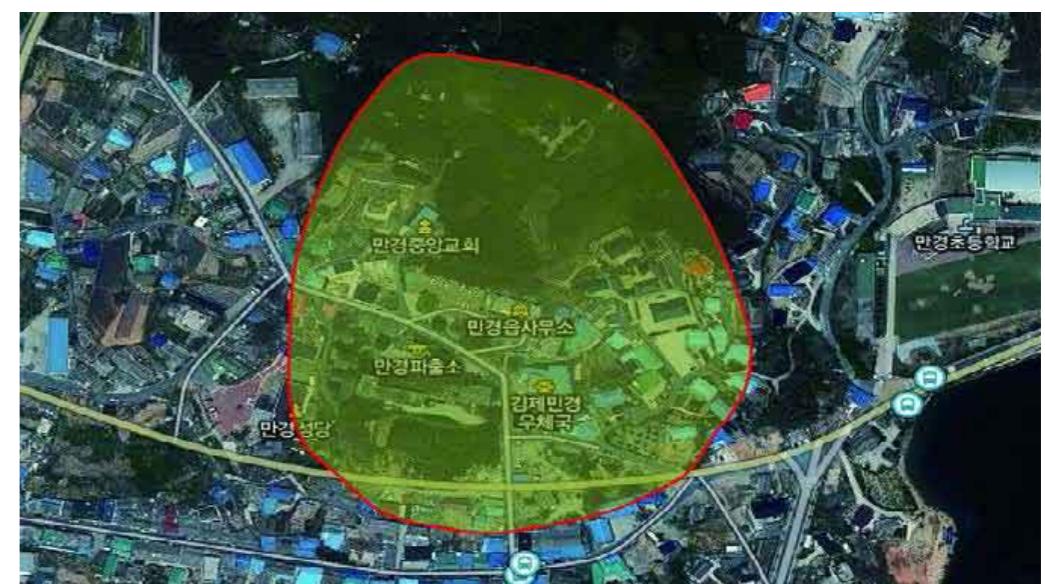
도면 1. 고지도와 비교하여 복원한 만경읍성의 위치와 범위

우측의 고지도는 만경읍성이 잘 표기되어 있는 1872년 제작된 조선시대 만경읍성의 지방 지도이다. 지도의 우측 성내부에 향교가 그려져 있음을 볼 수 있다. 즉, 향교와 관아가 모두 읍성 내에 위치해 있고, 성곽의 남쪽은 산의 아래쪽까지 연결되어 있음을 볼 수 있다. 1872년 고지도와 현재의 지형, 기록에 등장하는 읍성의 규모 등을 비교해 만경읍성을 복원하면 대체로 아래와 같은 도면으로 복원할 수 있다. 현재 만경읍성으로 추정되는 읍내의 뒷산에는 읍성의 북성벽으로 추정되는 성벽구조물이 잔존하고 있다. 한편 동국여지승람에는 읍석성의 동쪽에 고성이 있다는 기록이 있다. 현재 만경읍성의 북성벽 외곽 북쪽에는 토성으로 추정되는 구조물이 존재하고 있다. 이 토성벽의 진행방향과 지형을 고려하면 현재 김제시 문화유적분포지도에 그려진 만경읍성의 범위는 동국여지승람에 등장하는 만경고성, 세종실록지리상의 읍토성으로 추정된다⁵⁰.

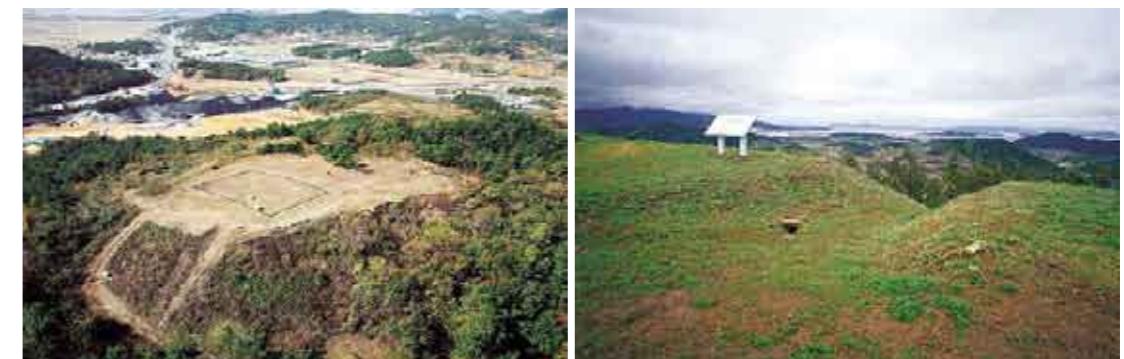
순천 겸단산성 남문지

순천 겸단산성은 전체길이 약 430m, 외벽 높이 1~3m, 내벽 높이 2m이상, 폭 5m 규모로서, 돌로 쌓은 백제시대 테뫼식 산성이다. 내벽과 외벽 모두 산의 경사면을 L자로 절개한 후 여기에 의지하여 지대석이 없이 성벽을 거의 수직으로 쌓아올렸다. 외벽은 20~80m 크기의 할석을 사용하여 쌓아올렸다. 외벽 하단부 3~4단까지는 적갈색 점토와 잡석들로 다짐하여 보강하고 있다. 내벽 역시 외벽과 동일한 양상이나 석축 후 흙으로 다짐처리하여 되메꿈으로써 사용면은 높게 형성되어 있다. 내벽과 외벽 사이에는 자연경사면의 석비례층 위에 30~50cm까지 흙을 다져서 채우고 다시 그 위에 잡석을 쌓아 성벽을 마무리하였다.

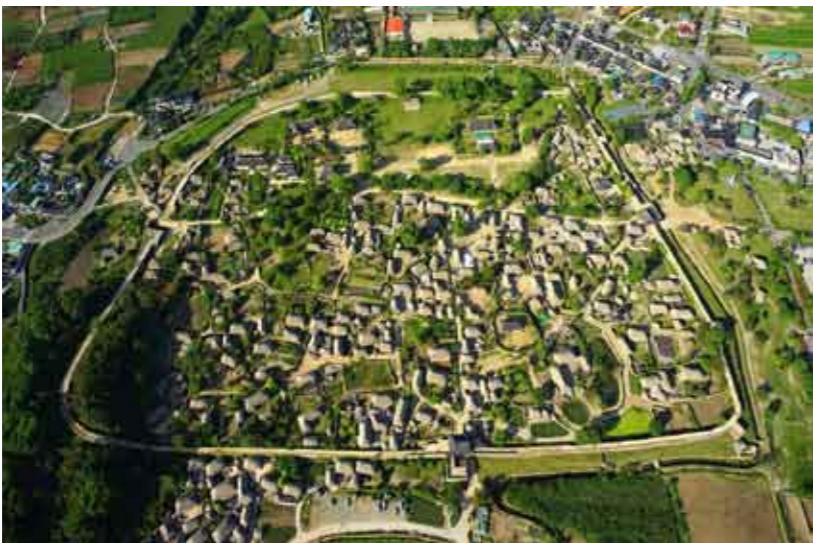
순천 낙안읍성 항공사진

낙안읍성은 1394년(태조 3) 무렵에 낙안고을 출신의 전라도절제사였던 김빈김賓吉이 처음 토성으로 축조하였다. 그러나 토성의 규모가 작고 낮았던 까닭에 석축 읍성을 축조하게 되는데 1424년(세종 6) 9월에 축조하기 시작하여 한 달 만인 10월에 완공한 것으로 확인되고 있다. 그 후 정유재란 때 순천 왜성에 주둔하고 있던 왜적들에게 함락당하면서 파괴되었던 것을 1628년(인조 6) 무렵 낙안군수 임경업林慶業이 복구한 것으로 확인되고 있다. 전체 둘레 1,410m로서 남벽의 길이가 북벽에 비해 긴 사다리꼴의 평면형태를 이룬다. 일찍 국가사적으로 지정되고 보수·정비가 실시되었으나 조선시대의 내탁식 석축성이 아닌 아래 폭 약 8m, 위 폭 약 4m 정도의 협축식 성벽으로 복원되어 있다. 조선시대의 읍성 및 영진성이 모두 내탁법으로 축조된 것으로 확인되고 있기 때문에 잘못 보수·정비된 대표적인 사례에 해당한다.

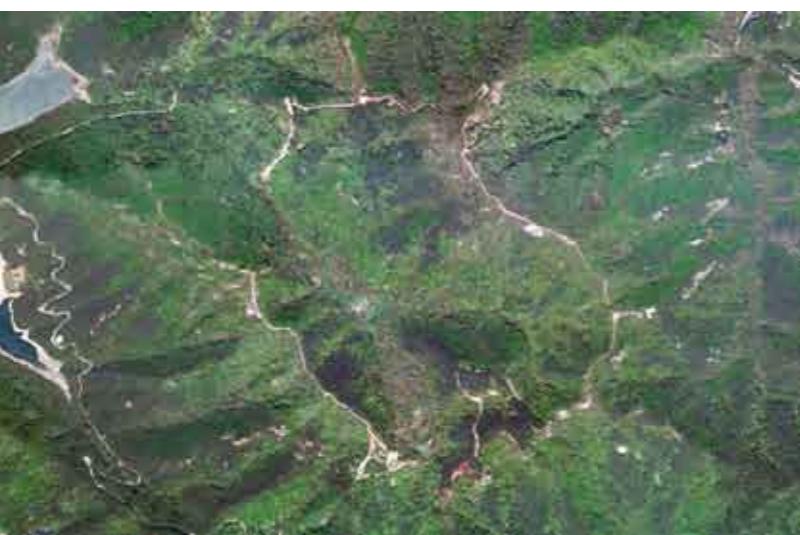
담양 금성산성 항공사진

담양 금성산성은 부실시공으로 인해 동절기와 장마철 우수에 의해 성벽이 붕괴되는 사례가 증가하고 있다. 1990년대 보수·정비 이후 노후화 및 보수·정비의 여건 등에 원인이 있다 고 판단되지만, 근본적인 원인은 부실시공 한데 따른 문제로부터 비롯되었다.

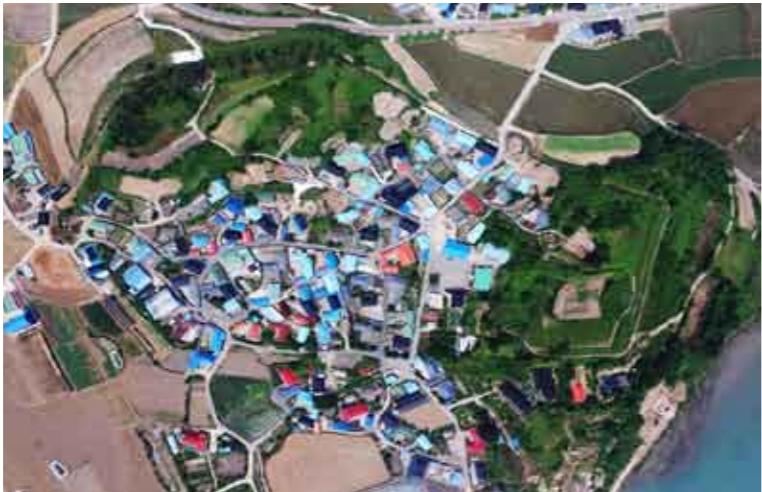
해남 이진진성 항공사진

해남 이진진성, 장흥 회령진성의 보수·정비는 규격보다 큰 성돌로 시공하였는데 특히 문지의 측벽에서 이러한 사례가 눈에 띈다. 진도 남도진성에서는 신재와 구재의 부조화와 강도의 차이로 인해 배부름현상이 현저하게 증가하고 있는 것으로 파악되고 있다. 특히 성벽 진행방향의 경사가 심할수록 이러한 현상이 두드러지게 나타나고 있으며, 신재로 전부 보수·정비한 구간에서도 강도의 차이로 인해 성돌이 깨지는 현상이 관찰되고 있다.
