# 龍仁 新葛 宅地開發地區內 發掘調査 報告書

畿甸文化財研究院  
大韓住宅公社

- 대상지역 : 용인시 기흥읍 신갈리 산5번지 일대
- 시 기 : 고려~조선시대
- 대상유적 : 용인시 기흥읍 신갈리 산 5번지 사지

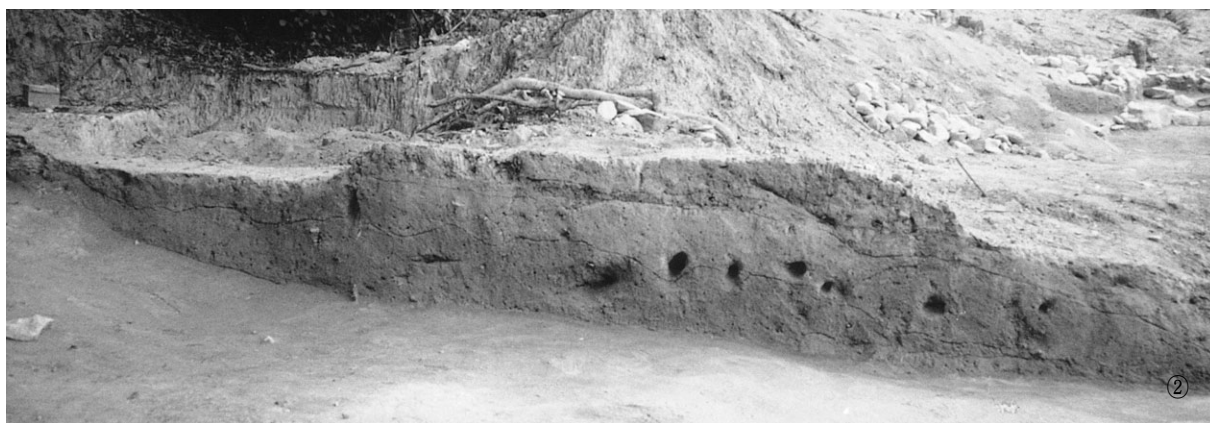
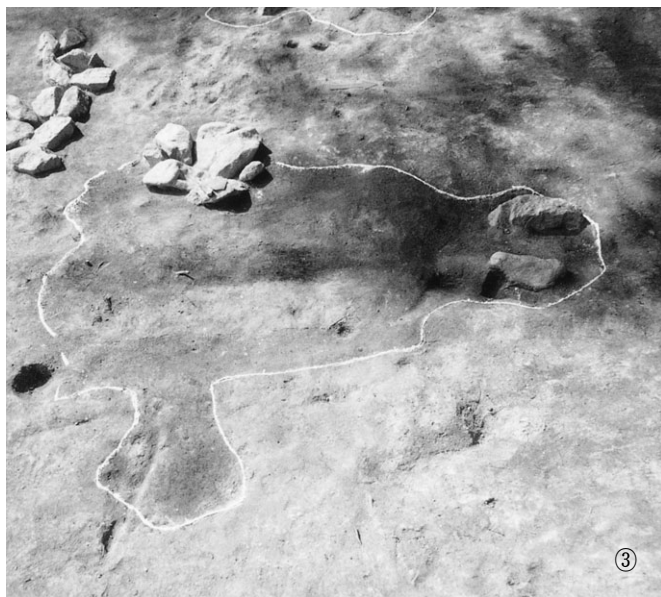
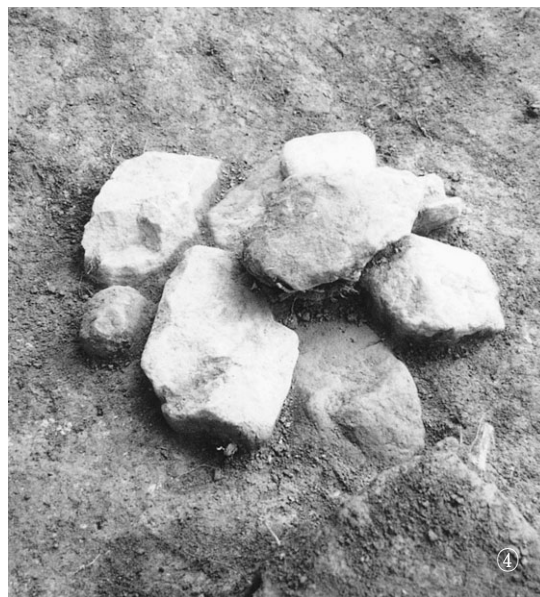
사진 4. 건물지 전경 및 건물지 아궁이시설(①), 건물지 남북 토층도(②), 건물지 아궁이 시설(③), 건물지 적심세부(④)

건물지의 전체적인 토층상황은 동측에 남아 있는 단애면을 통하여 남북으로 이어지는 토층을 살펴볼 수 있다. Ⅰ층은 표토층으로 황갈색사질점토층이며 자갈과 모래가 일부 섞여 있다. Ⅱ층은 연황갈색사질점토층으로 점토와 모래가 일부 혼입된 부식토이다. Ⅲ층은 적갈색사질점토층으로 유구와 유물이 포함되어 있는 층이다. Ⅳ층은 생토층으로 풍화암반으로 이루어져 있다.

1호 건물지는 기단 석렬1기, 적심 2기, 아궁이시설 1기가 확인되었다. 기단의 장축은 동서방향이며 주칸거리 3.2m이다. 기단의 규모는 잔존길이 560cm, 폭 86cm이며 동쪽면은 교란되었다. 기단은 1~2단 정도만이 남아 있고, 축조방법은 생토층을 정지하여 직경 40~60cm의 천석을 기초로 바깥쪽으로 면을 맞추어 쌓고 상단은 안쪽으로 30cm 들여서 시설하였다. 적심은 2기가 보이며 초석은 확인되지 않았다. 기단의 서쪽편 적심은 직경 64cm이며 길이 24~28cm 크기의 할석으로, 동쪽편 적심은 직경 96cm이며 길이 32~36cm 크기의 할석으로 생토층을 파고 조성하였다. 아궁이 및 고래는 2호 건물지의 적심 1기와 중복되어 거의 바닥만 남은 상태로 노출되었다. 규모는 소토와 목탄범위로 보았을 때, 길이 250cm, 폭 160cm이며, 아궁이에는 판석 2기가 양옆에 세워져 있고 판석 가운데에는 소토가 잔존하고 있다. 고래는 세줄고래로 소토 및 목탄의 흔적이 ‘|’ 자로 형성되어 있으며, 오른쪽에도 목탄 흔적이 일부 남아 있는 것을 확인하였다.

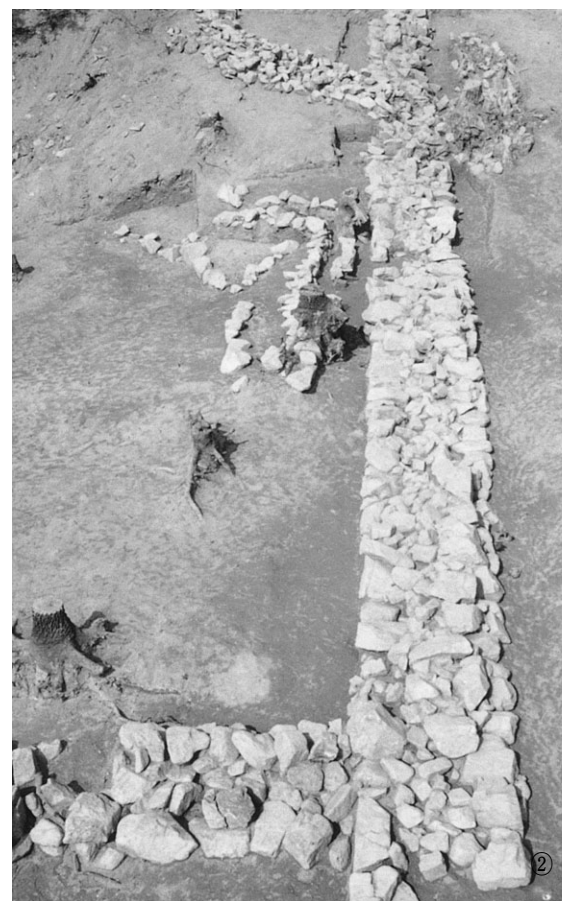
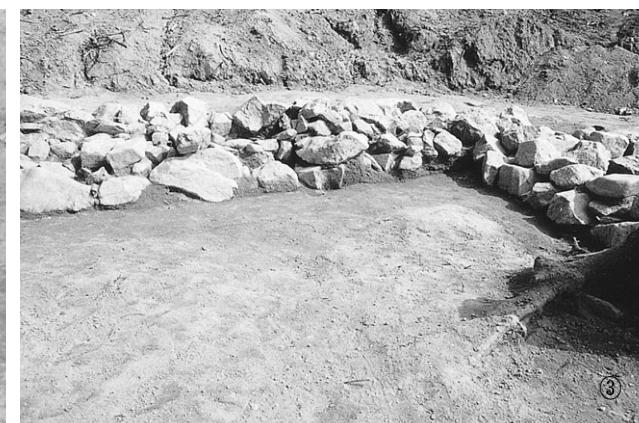
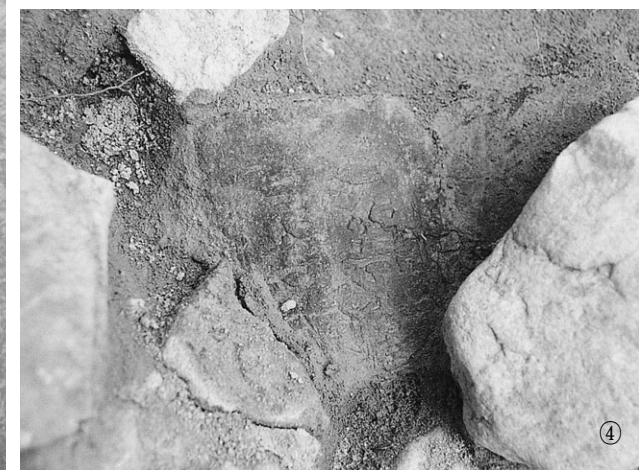
사진 9. 1호 담장지 조사완료후 전경(①), 남북담장석렬 전경(②), 남동장벽 모서리 상태(③), 유물출토상태(④)

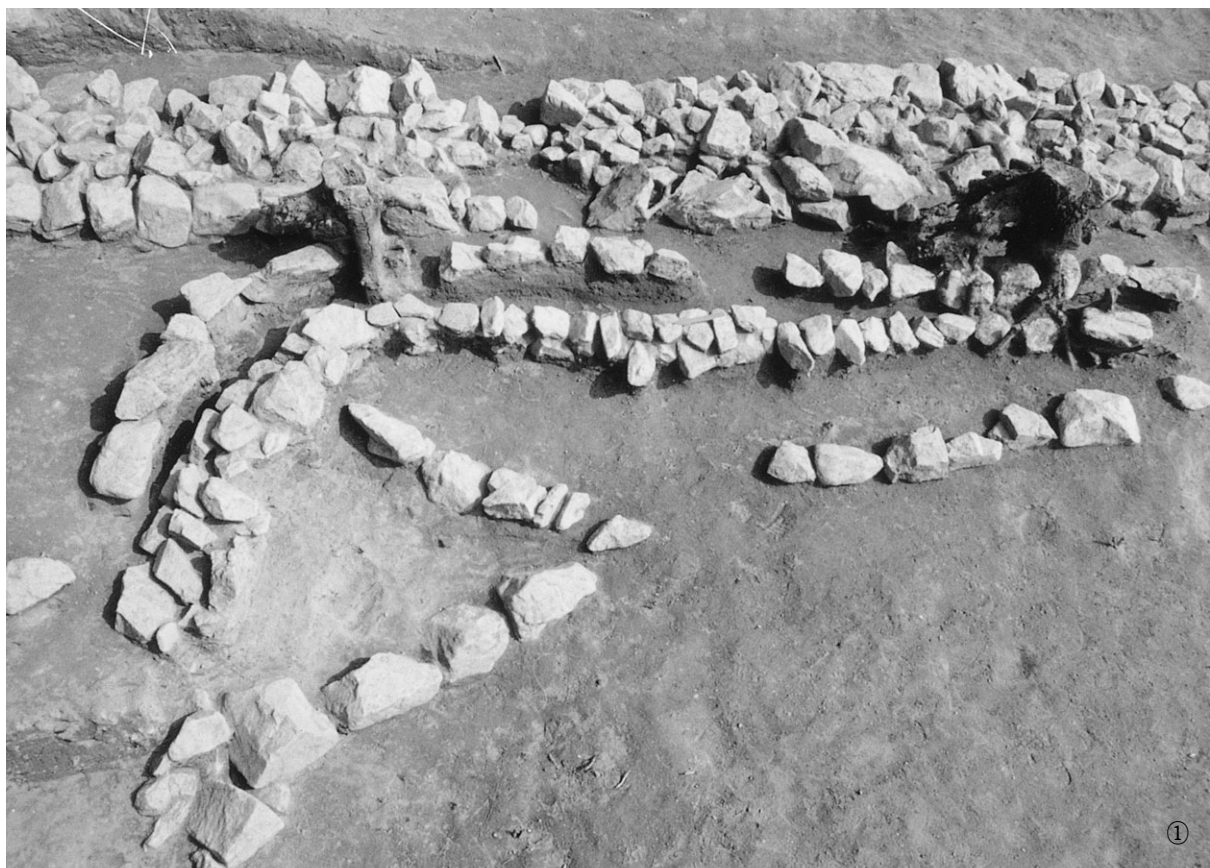
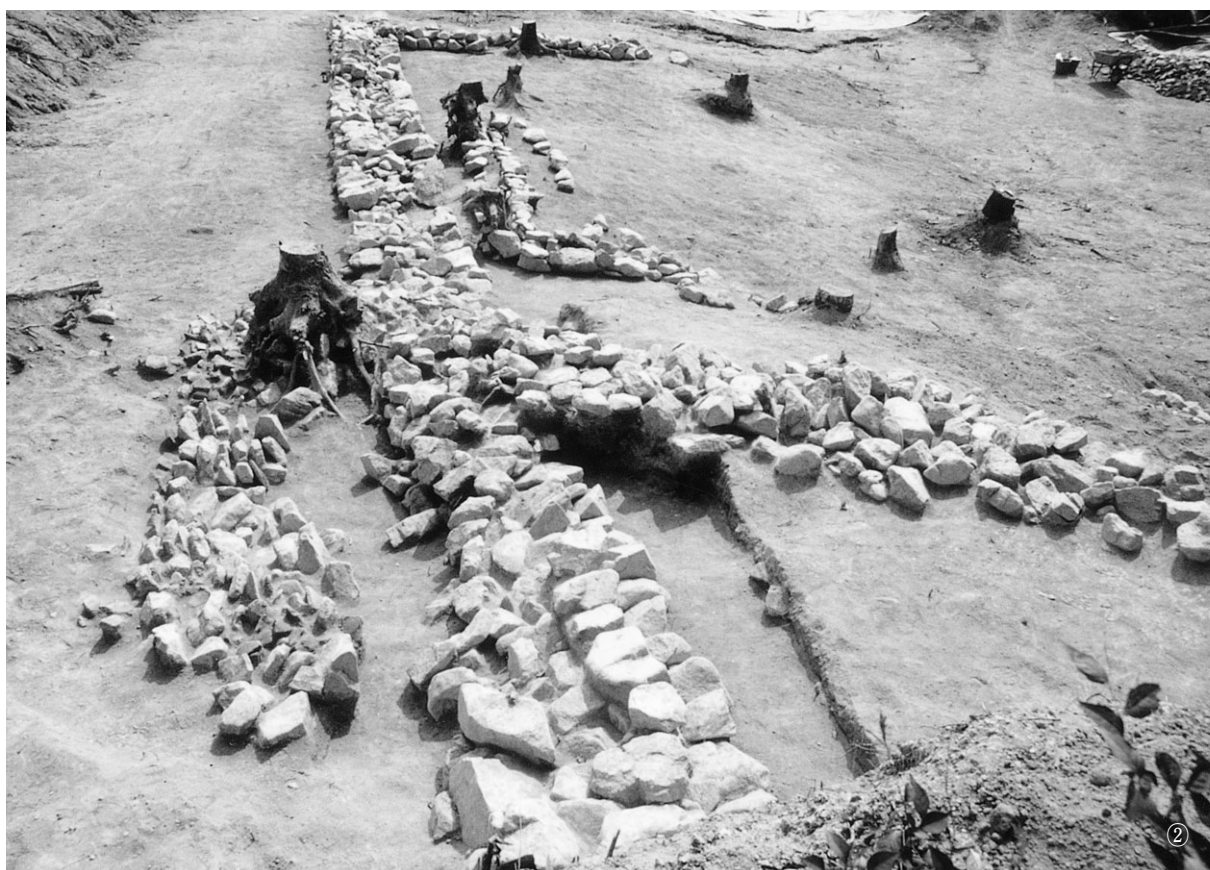
사진 10. 1호 담장지내 배수로 전경(①) 및 1호 담장지 전경(북 → 남)(②)

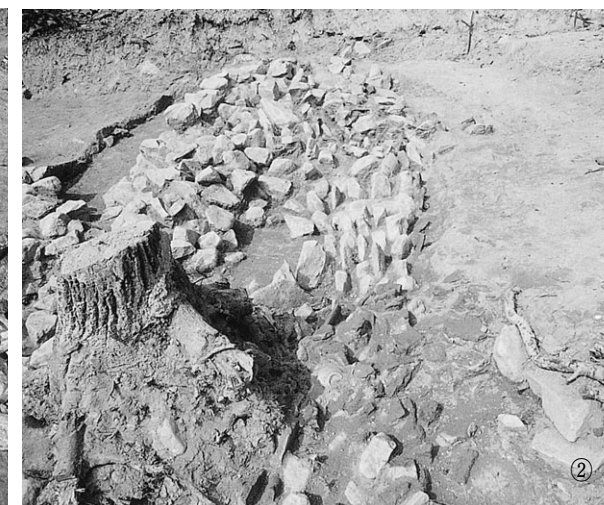
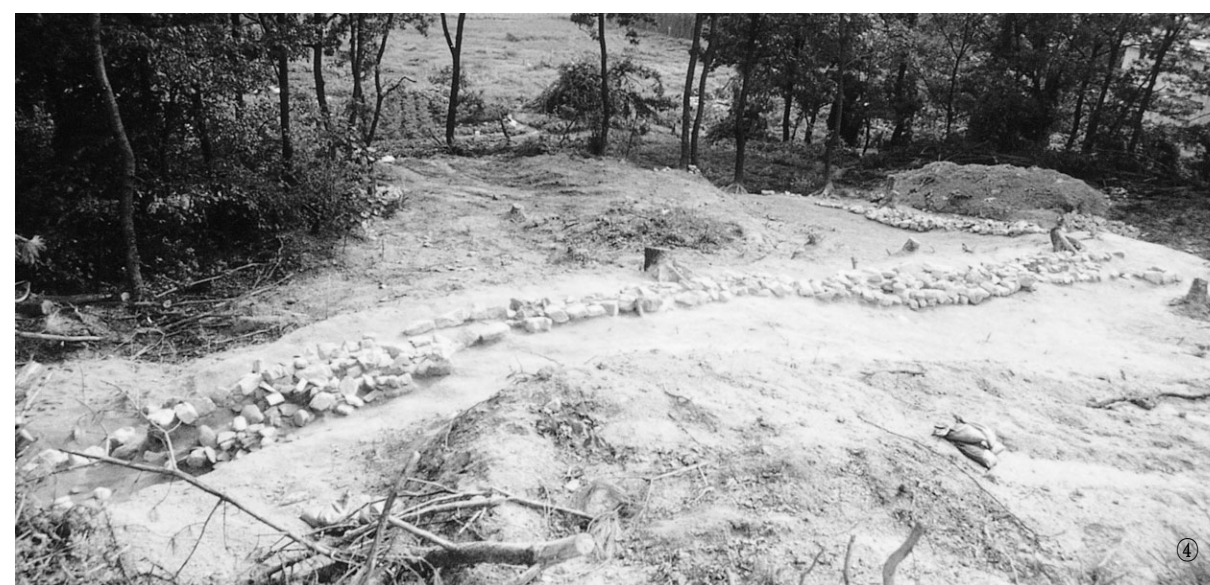
사진 11. 1호 담장지 북측 이형유구(①·②), 1호 담장지 동서담장석렬(②), 2호 담장지 전경(③)
